SENİRKENT SELİ (13 Temmuz 1995-İSPARTA)

The Senirkent Flood (July 13, 1995-Isparta, SW Turkey)

Yrd. Doç. Dr. T. Ahmet ERTEK*

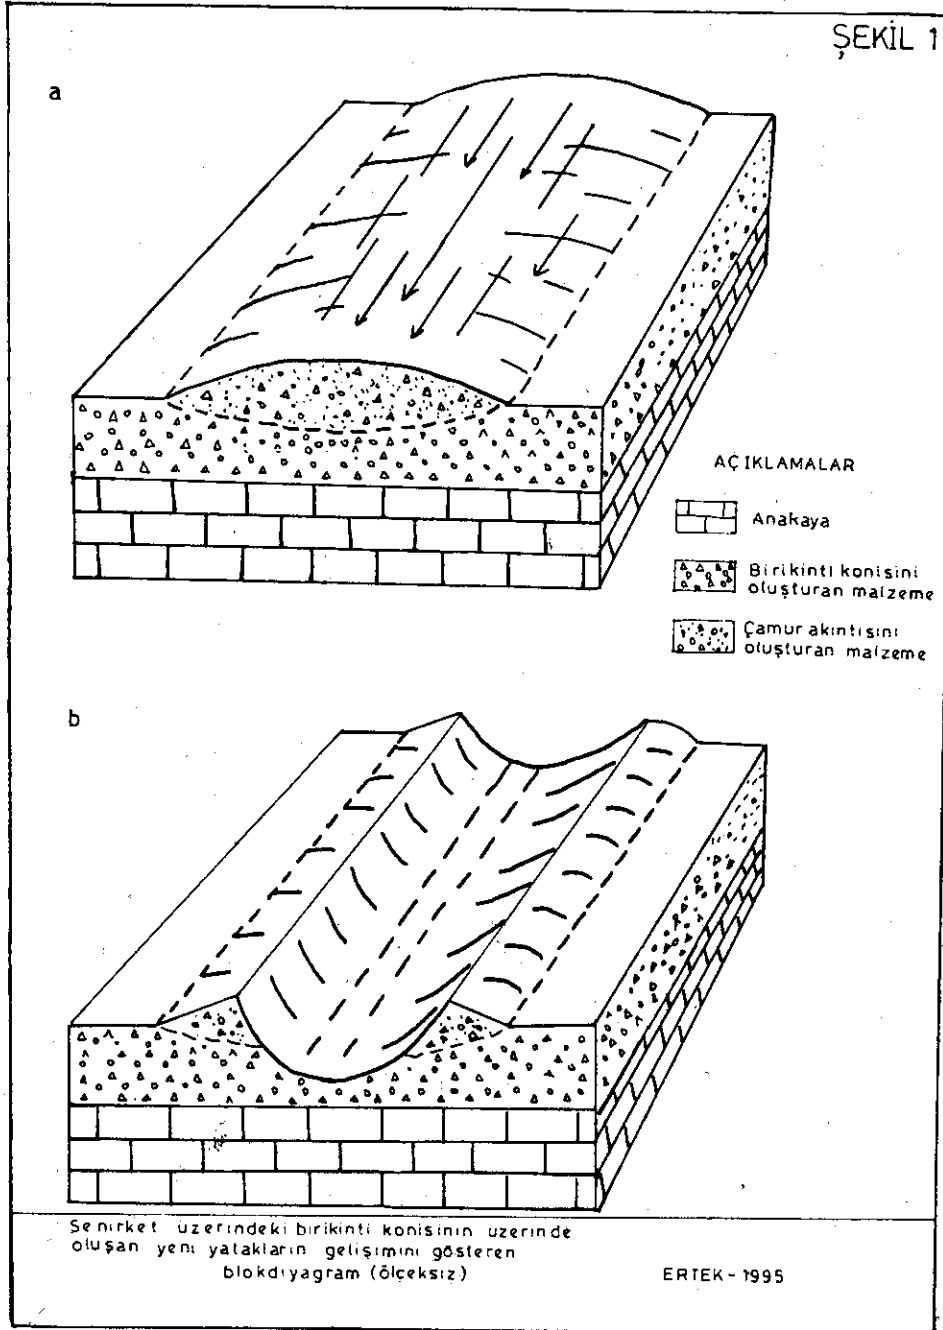
Şekil 1- Senirkent üzerindeki birikinti konisinin üzerinde oluşan yeni yatakların gelişimini gösteren blok diyagram (ölçeksiz).

Figure 1- Shows on development of the new creek beds blockdiagram on the Senirkent alluvial cone (unscale).

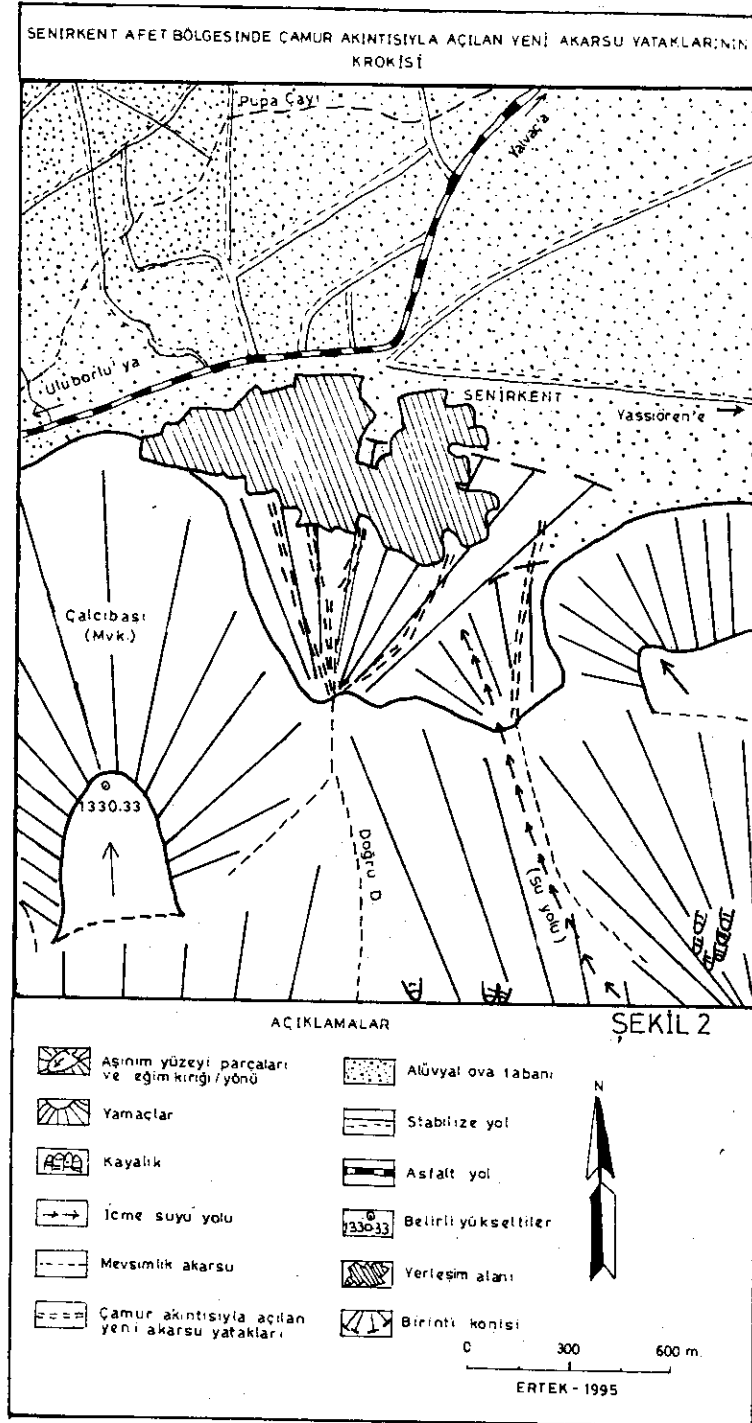
Şekil 2- Senirkent Afet Bölgesinde Çamur Akıntısıyla Açılan Yeni Akarsu Yataklarının Kroki.

Figure 2- Opened with Senirkent Flood of the new creek beds sketh.

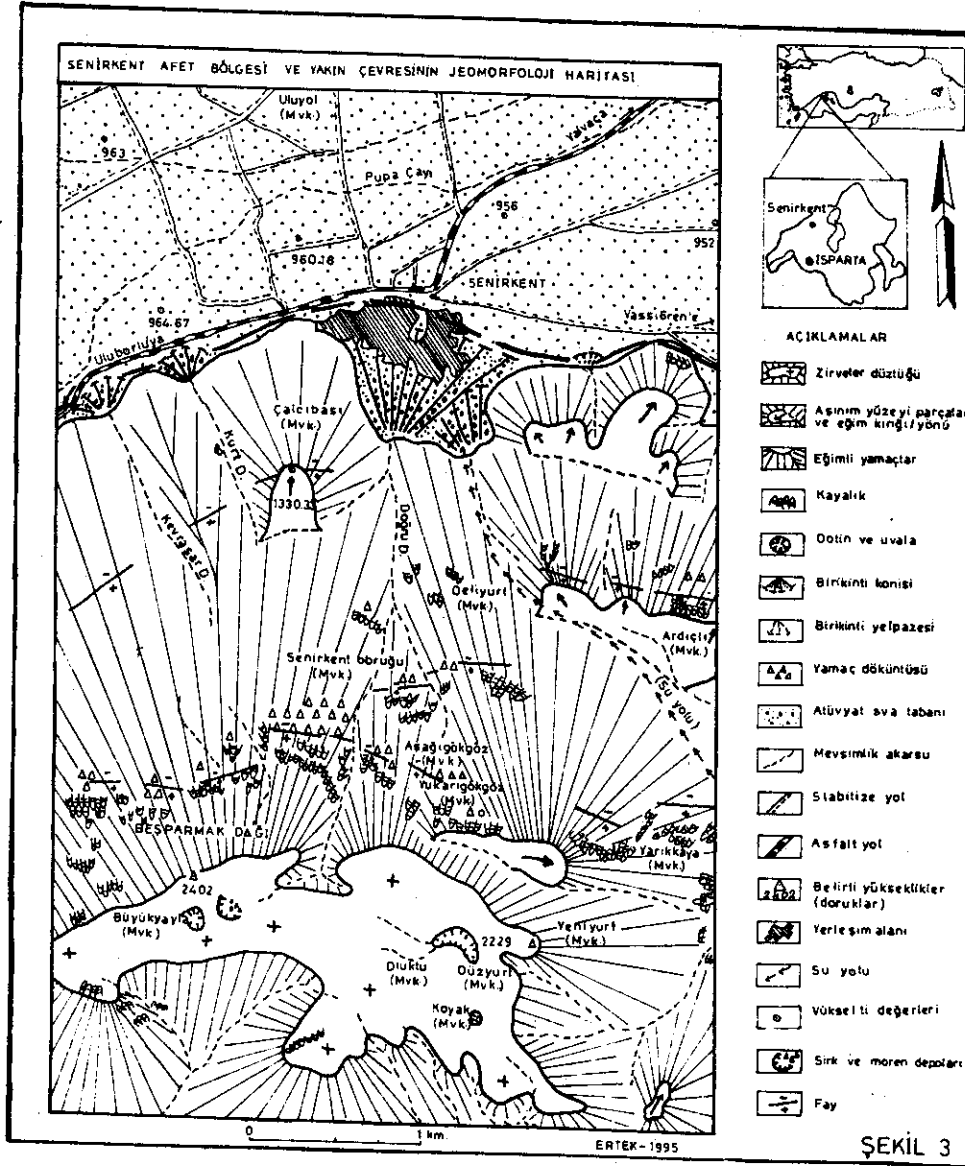
Afet bölgesi ve çevresindeki yamaçlarda yeralan akarsuların hepsi mevsimlik akarsu karakterindedir. Bunlar kaynaklarını Beşparmak Dağı'ndan almaktadırlar. Çoğunluğu birbirine paralel gelişmiş ve güney-kuzey akışlıdırlar. Ayrıca genç tektoniğe dayalı olarak buradaki vadileri V şekilli, genç vadi özelliğinde olup, aşağı kesimlerde ovadaki ana akarsuyu oluşturan Pupa Çayı'na kadar ulaşmamaktadırlar. Başta afet bölgesi olmak üzere, bu bölgenin doğusunda yeralan akarsulardan birçoğu, olay gününde meydana gelen bol ve şiddetli yağışların tesiriyle, artan aşınımına bağlı olarak vadilerini derinleştirmişlerdir. Bunun bir sonucu olarak da sözü geçen kesimlerdeki akarsuların geneli vadilerini dolayısıyla yataklarını baştan aşağı tamamen yenilemişlerdir (Şekil 3).

Şekil 3- Senirkent Afet Bölgesi ve yakın çevresinin Jeomorfoloji Haritası.
Figure 3- The geomorphology map of Senirkent and Surroundings.

8- Şekillerde de görüleceği üzere, bazı derelerin aşağı kesimlerindeki dere sularının drenajı ve sularının kolayca akıtılması için acilen kanalların (drenaj kanalları) yapılması gerekmektedir. Bu kanalların dağlık alanda geniş ve derin olması şarttır. Ovalık alanda ise, derinlikten ziyade geniş olmaları lüzumludur. Ayrıca Pupa Çayı da mutlaka ıslah edilmelidir.

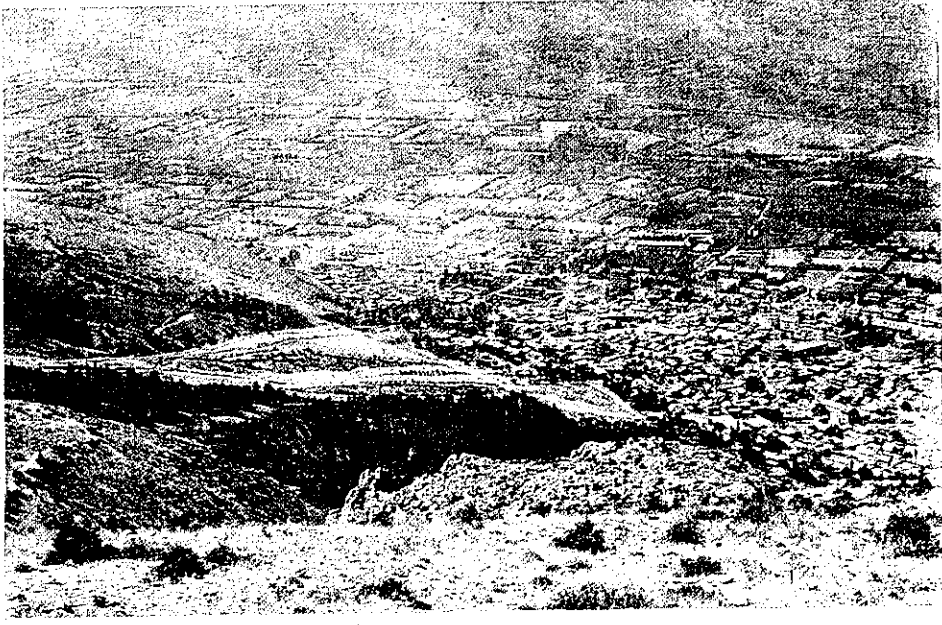
Initially flowing down in a more aqueous mass, the materials then became a massive mud current by the new materials added along the current path going downwards. Of these strong currents, powerful enough to drag tones of blocks together, the current towards Doğru Creek divided into four directions at the cone due to a decrease in the slope, whereas the other ran into the town as a single direction. The tremendously moving currents further divided into arms have destroyed most of the houses made of sun-dried bricks or put them into a useless state. Moreover, some of the concrete houses have also been partially destroyed (Photo 1-2-3).

Şekil: 3- 13 Temmuz 1995'de dört ayrı koldan Senirkent'e inen sel ve yatakları.

Photo: 3- Four different directions coming down the flood and new beds to Senirkent, on July 13, 1995.
