## BETONARME YAPILARDA DEPREM HASARLARI VE 6 KATLI BİR YAPININ GÜÇLENDİRME ÇALIŞMALARI

## EARTHQUAKE DAMAGES IN REINFORCED-CONCRETE STRUCTURES AND RETROFITTING WORK ON A 6 STOREY BUILDING

Onarım ve takviye uygulaması, İzmit ili, Körfez ilçesinde inşa edilmiş olan S.S. Neşe Konut Yapı Kooperatifi A ve B bloklarından hasarlı olan A blok için yapılmıştır. Yapı, bodrum, zemin + dört normal kattan ibaret olup katta iki daire olmak üzere toplam on dairedir.

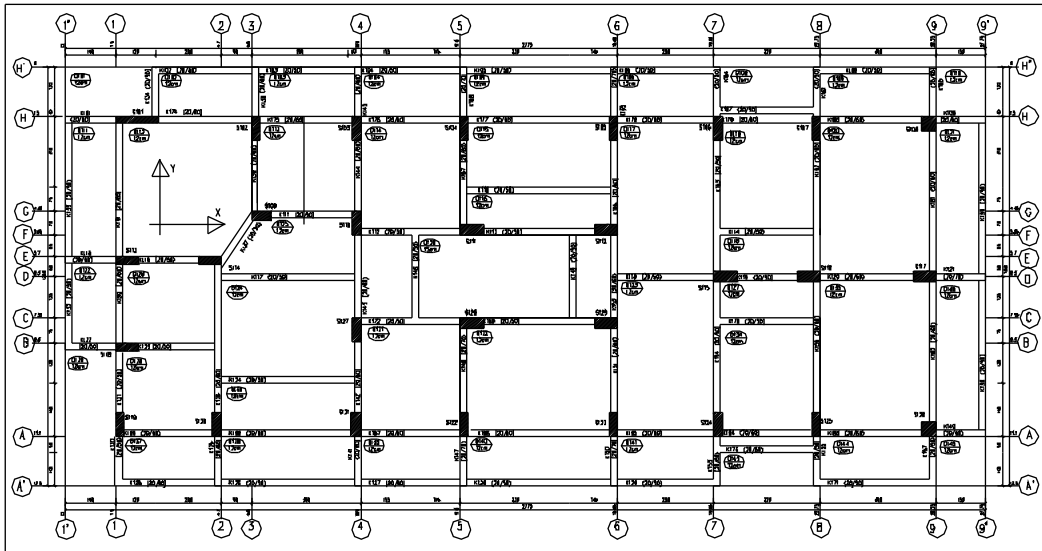
Şekil 1. A blok bodrum kat kalıp planı

Yapı hasarlarının incelenmesinde şu bulgulara ulaşılmıştır: Bodrum katta kolon, kiriş ebatları ve aks ölçüleri proje ile uymaktadır. Plan üzerinde; 1-1 aksında S101 ve S113, 4-4 aksında S103, 5-5

aksında S104 ve S122, 6-6 aksında S105 ve S123, 7-7 aksında S106 ve S124, 9-9 aksında S108, S117 ve S126 kolonları düğüm noktasında kesme çatlakları oluşmuştur.

Hasarlı kolonlar için kolon mantolaması, her kenarda 15 cm. örtü betonu imal edilerek yapılmıştır. Bu kolonlar bodrum katta, S101, S103, S104, S105, S106, S108, S113, S117, S120, S122, S123, S124 ve S126 kolonları olup, zemin ve normal katlarda ise S120 kolon mantolamaları devam ettirilmiştir. S120 kolonu için, herhangi bir hasar olmamakla birlikte statik hesap sonucunda her katta mantolama yapılmıştır. Kolon bütünlüğünü tekrar sağlayan ve düşey yük kapasitesini artıran mantolama, eğilme dayanımını da artırmaktadır. Ancak bu artışa fazla güvenmeyerek, kolonlarda kesme gerilmesi  $0,20 \times (f_{ck})/2$  (N/mm<sup>2</sup>) değerini aşmayacak şekilde ve olası bir depremde yapı güvenilirliğini artırmak için ilave perde güçlendirmesi çalışmasına gidilmiştir. Böylece hasarlı kolonların kesme kuvveti ve eğilme momenti değerleri düşürülmüş olmaktadır.

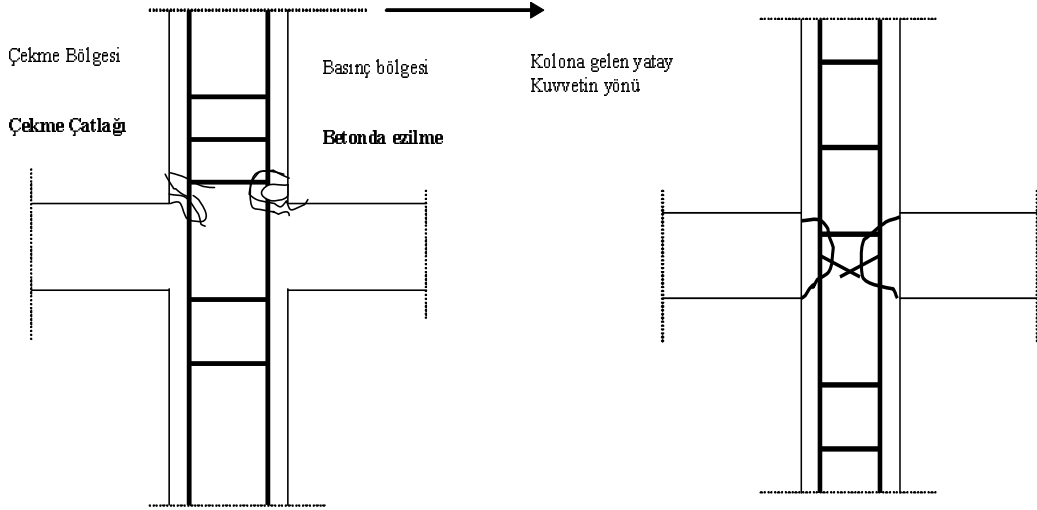
Şekil 2. A blok 'ta tespit edilen kolon hasarları

Kolon hasarlarında, düğüm noktaları içinde veya yakın çevresinde ince eğilme ve kayma çatlakları oluşmuştur (Şekil 2). Bu hasarın nedeni, kolon-kiriş birleşim bölgesi içinde genellikle sargı donatısının yetersiz olmasıdır (4).

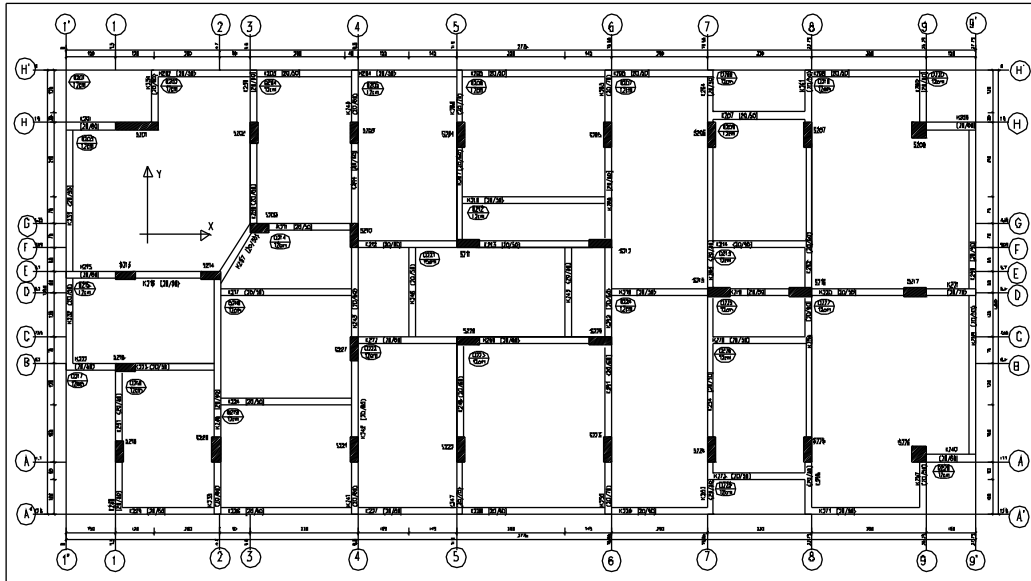
Şekil 3. A blok zemin katı kalıp planı

Zemin katta kolon hasarlarının, sadece S220 kolonu için devam ettiği gözlenmiştir. Katta, kiriş

hasarları bulunmayıp sadece birkaç kolon-kiriş düğüm noktasında kılcal çatlaklar olmuştur. Normal kat taşıyıcı elemanlarında hasar gözlenmemiştir.

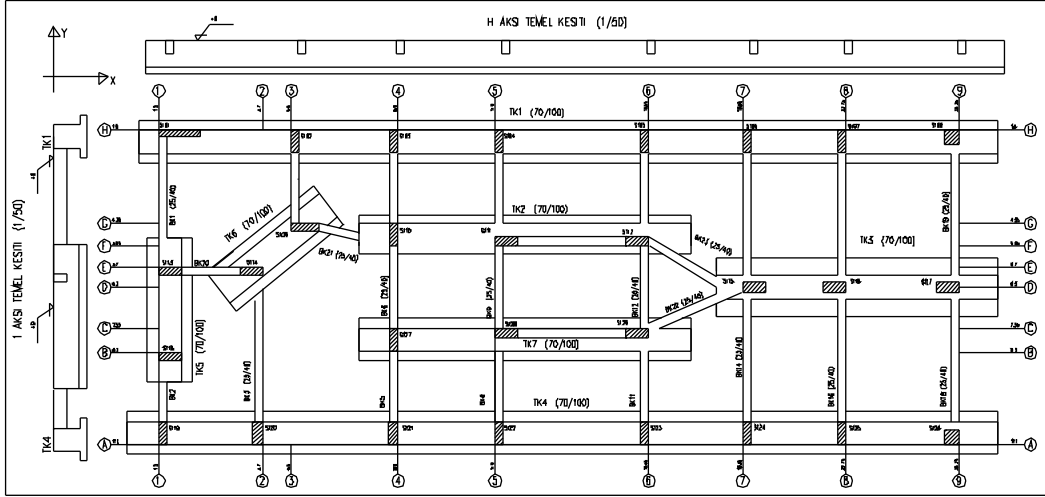
Şekil 4. A blok mevcut temel sistemi

Yapının temel sistemi, plan yatay doğrultusunda sürekli temel ile oluşturulmuş ve bağ kirişleri ile birbirlerine planda düşey doğrultuda Şekil 4 'de verildiği gibi bağlanmıştır. Zemin emniyet gerilmesinin, hesaplarda  $\sigma_{z,em} = 2.0 \text{ kgf/cm}^2$  olarak alındığı, ayrıca bir zemin etüdü yapılmadığı belirlenmiştir.

Yapı temel sistemi incelendiğinde, plana göre yatay yönde bir süreklilik oluşturulmuştur. Buna karşın diğer doğrultuda bağlantılar zayıf bağ kirişleri ile yapılmıştır. Çözümlerde temel gerilmeleri, zemin etütleri sonucunda elde edilen parametrelere göre yetersiz kalmıştır. Ayrıca, gerek kolon genişlemesine bağlı olarak temel gerilmelerinin artması, gerekse üst yapıya ilave edilen betonarme perde elemanlara yeni temel sistemi gerekliliğinin olması sonucu temel sistemine takviye yapma zorunluluğu ortaya çıkmıştır. Güçlendirilmiş üst yapı için yapılan analizler sonucunda, kalıp planı Şekil 7 'de verilen temel sistemi takviye sonucuna ulaşılmıştır.

Temel takviyesi; mevcut mütemadi temel boyutlarının yetersiz kalması, üst yapı için yapılan kolon mantolaması ve yeni perdeler için temel sistemini oluşturmak amacıyla, radye plak çözümü ile sağlanmıştır. Yapılan temel takviye çalışmaları, altta ve üstte ızgara donatısı olacak şekilde Şekil 8 'de verilen detaya uygun olarak projelendirilmiştir.

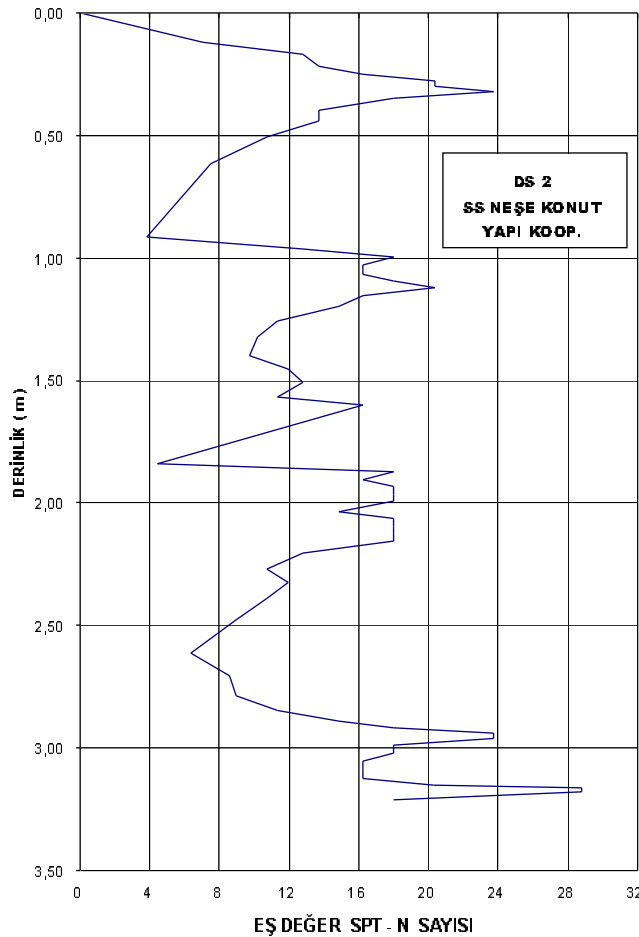
**Şekil 5.** Dinamik sonda değişim grafikleri

Dinamik sonda deneylerinden 1 No. lu Sonda 2,50 metre, 2 No. lu sonda ise 3,20 metre çakılmıştır. Dinamik sonda değişimi ile ilgili grafik, yapılan 2 nolu dinamik sonda için Şekil 5 'de verilmiştir.
