ERZURUM DERBENT HANLARINDAN “KARASU HAN” KORUMA ÇALIŞMALARI DEĞERLENDİRMESİ

EVALUATION OF KARASU KHAN'S CONSERVATION PROJECT WHICH IS THE ONE OF ERZURUM DERBENT KHANS'

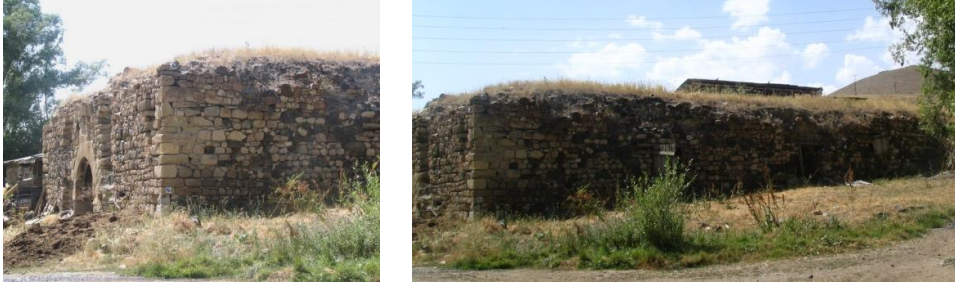
Şekil 1. 2006 Yılından Cephe GörSELLERİ¹⁰

Hanın ana giriş cephesi güney cephedir. Cephede moloz taş örgü sistemi kesme taş örgü sistemi ile birlikte kullanılmıştır. (Şekil 4.) Cephede malzeme kaybı ileri düzeyde olsa da cephe düzeni okunabilmektedir. Cephenin doğu ve batı yönündeki kenarları ve giriş tanımlayan portal kesme taş kemer sistemi ile örülmüştür. Ana giriş kapı kemerinin üzerinde 0.50x 0.65 m lik taşa oyulmuş fakat yüzeysel aşınmadan dolayı okunamayan kitabesi ve kitabenin iki yanında 0.35x 0.97 m yüksekliğinde kuş yuvaları yer almaktadır. Cephe de ana giriş aksının iki yanında özgün olmamakla birlikte özgün çörtlen kotunu belirten su tahliye boruları bulunmaktadır. Hana sonradan açılmış olduğu bilinen ikincil girişin olduğu cephe doğu cephesidir. Bu cephede de ana giriş cephesi gibi taş örgü sistemi kesme ve moloz taş örgü sistemi ile birlikte uygulanmıştır. Güney kenarı kesme taş ile örülmüştür fakat kuzey kenarının örgüsü yapıya yapışmış olan bir yıkıntıdan dolayı gözlemlenememiştir. Yapının kuzey ve batı cephesine bitişik başka yapılar bulunduğundan dolayı bu cepheler de incelenememiştir.

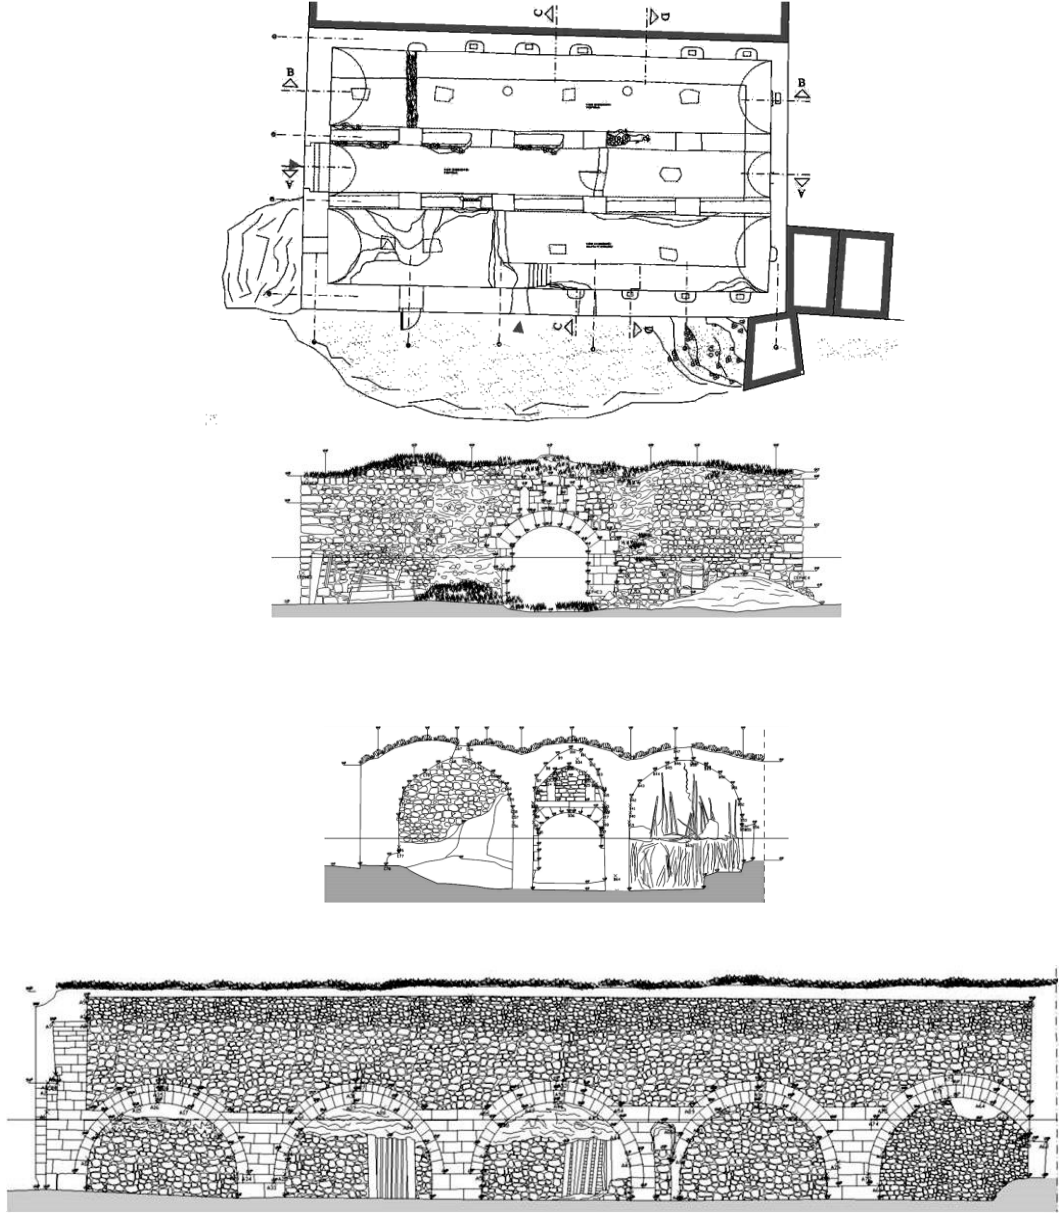
Şekil 2. Plan, Cephe ve Kesit Rölöve Çizimleri¹¹

orta aksın güney ucunu oluşturmaktadır. Rölöve çizimlerinde de ifade edildiği üzere, yaklaşık 6.00 m yükseklikte 3.23 x 29.20 m boyutlarında devam eden orta aks, ortalama 0.70 m yüksekliğinde 1.70 m eninde toprak kaplı seki ve bu sekiden ulaşılan moloz taş örgülü ocakla sonlanmaktadır. Aksın yaklaşık 0.50 m eninde tüm aks boyunca uzanan ve 3.00 m yüksekliğinde bir bölücü eleman eklenmiştir. Bu bölücü işlenmemiş, ince kesitli ahşap elemanlar ve moloz taş örgüyle derme çatma olarak yapılmıştır. Aksın kuzey ucuna bu bölücü içine açılmış yine derme çatma, niteliksiz bir ahşap kapıdan geçiş yapılmaktadır. Aks zeminde toprak, tavanda ise moloz taşla örülmüş tonoz bir üst örtüye sahiptir. Orta aksın doğu ve batısındaki akslar arasında 1.53x1.15 m'lik kesme taş ayaklar üzerine oturmuş yine kesme taş kullanılarak yapılmış kemerli geçişler bulunmaktadır. Her iki aks boyunca beşer tane olan bu geçişler batı aksına geçişin (giriş cephesi aksı temel kabul edildiğinde) 4. ve 5. bölüm hariç moloz taş dolgu ve toprakla kapatılmıştır. Dolayısıyla batı aksına kısmi geçiş sağlanabilirken doğu aksına, kemerli geçişlere moloz taşlardan örülmüş duvarlardan dolayı, içten ulaşım sağlanamamaktadır.

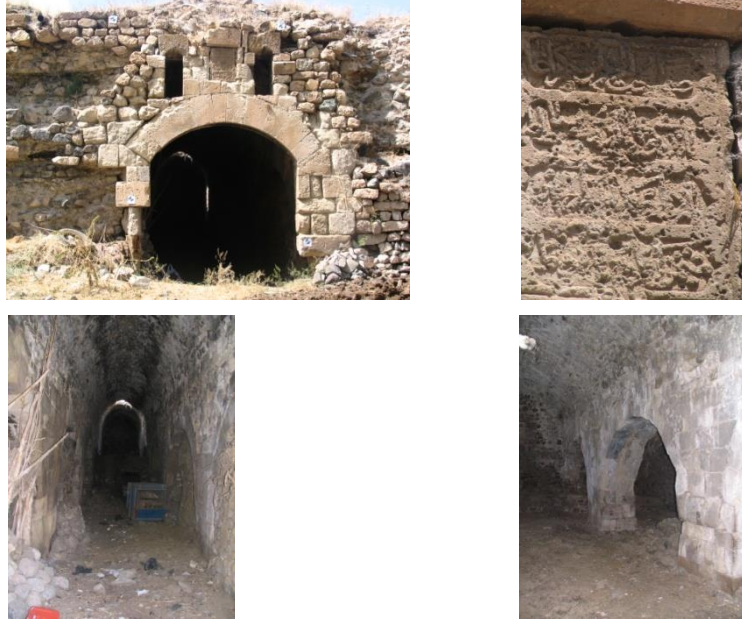
Şekil 3. Cephe ve İç Mekân Fotoğrafları¹²

Uzun süredir kullanılmayan yapıda, bakım ve onarımın yapılamamasından, özgün işlevinden farklı fonksiyonlar için kullanılmasından, malzemenin dayanımının azalmasından kaynaklı büyük sorunlar yaşanmıştır. Özellikle yapının taşıyıcı sistemini oluşturan taş malzemede aşınma problemleri gözlenmiştir. Taşlar da içte ve dışta yüzeysel ve hacimsel kayıplar, sonradan eklenen ahşap malzemede böceklenme sorunları tespit edilmiştir. Yapının üst örtü sınırlayıcısı olan duvarlarında malzeme kaybı oldukça fazladır. Bu durum yapının özgün yüksekliğinin belirlenememesine neden olmuştur. Ayrıca yapının üst örtüsündeki açıklıklardan kaynaklı nem problemleri de yaşanmıştır. Yıllarca yapının toprak üst örtüsüne bakım yapılamaması da çatıda bitkilenme sorununu ortaya çıkarmıştır. Ayrıca iç mekânda kullanılan ocakların baca sistemleri de zamanla yıpranmış ve

onarılmamıştır, bu durumda hasar oranını arttırmıştır. Yapı, stürüktürel olarak ayakta olmakla beraber, değerlendirilmesi gereken ciddi çatlaklar ve boşalmalar cephelerde ve cephelere yüz veren iç duvarlar da bulunmaktadır. Bu tip yıpranmaların dışında yapı köyün saman ve gübre deposu olarak uzun süre kullanılmıştır. Bu durumda yapının iç mekân taşlarında kimyasal bozulmalar yaşanmasına neden olmuştur.

Yapıda bozulmalara neden olan en önemli problemlerden biri su kaynaklı bozulmalardır. Yapının üst örtü sisteminin bakımsızlıktan dolayı yıpranması, su tahliyesinin yapılamaması, ışıklıkların kapaklarının yenilenmemesi nem probleminin artmasına neden olmuştur. Bunun için ışıklıklar ve cephedeki tüm açıklıklar kapatılmalıdır. Ayrıca binanın çeperlerine baskı yapan içteki dolgulardan ve doğu cephesine yapışık olan yıkıntı kaldırılmalıdır.

Yapıda malzeme kaybı da diğer bir önemli sorundur. Cephelerdeki malzeme kaybı özgün bina yüksekliğinin kaybolmasına neden olmuştur. Dolayısıyla öncelikle yapının bütün cephelerinde birbirini tutan en yüksek kota kadar örülmesi gerekmektedir. Bu işlemin yeni bir uygulama olduğunun okunabilmesi için moloz taşın sıralı moloz örgü tekniğiyle gömük derz uygulamasıyla örülmesi önerilmektedir. Aynı işlem cepheler üzerinde açılmış olan kapı pencere açıklıklarının kapatılmasında da uygulanması düşünülmektedir. Güney cephesinde portalin genişliği hakkında bir izin, belgenin olmaması farklı müdahaleler geliştirmeyi gerekli kılmıştır. Portalin yok olmuş batı tarafı için doğu tarafının genişliği referans alınarak bir uygulama yapılmalıdır. Kırık kesme taşlar benzer taşlar ile tamamlanırken, bilinmeyen taşların yerine konacak taşlar, cephe kaplamasındaki taşın derinliği kadar gömük olarak yine kesme taşla tamamlanmalıdır. İç mekânda ise öncelikle niteliksiz olan bölücüler ve duvar dolguları kaldırılmalı daha sonra zemin seki ve ocak ilişkilerini sorgulayan araştırma kazıları yapılmalıdır. Araştırma ve temizlik sonucundaki verilere göre çözüm önerileri geliştirilmelidir. İzleri okunabilen ocaklarda öncelikle araştırma ve molozların temizliği yapılmalıdır. Daha sonra çıkan verilere göre yapı içi örnekler temel alınarak aynı malzeme farklı boyutta ve renkte kullanılarak ocaklar yeniden yapılmalıdır. Bacalar içinde araştırma çalışması yürütülmelidir. Eğer bacaların taş olduğu araştırmalar sonucu bulunamaz ise, çağdaş tuğlayla tekrar örülmeleri gerekmektedir. Diğer bir araştırma gerektiren bölüm üst örtüdür. Özgün ışıklık yerleri ve detayı, tonozlar ve su kanalları arasındaki yükseklik ve detayların bilinmesi gerekmektedir. Ayrıca bu detaylara bağlı olarak yapıya çağdaş bir üst örtü (kapak) tasarlanması gerekmektedir. Günümüz şartlarında toprak üst örtünün bakımının çok zor olması nedeniyle bu kapağın (üst örtünün) altındaki özgün yapı tekniğini muhafaza eden; tonozun üstüne toprak yerine binaya daha az yük olacak, kar yüküne karşı dayanımı yüksek koruyucu bir tabaka gibi davranan metal bir örtü olması gerekmektedir. Bu çağdaş sistem binada hala izini koruyan çörten kullanımına uygun tasarlanmalı çörtenin kullanımının devam etmesini sağlamalıdır. Bunların dışında giriş kapısı, kuş yuvalarının kapatılması için pencere, ışıklıkların ve bacaların kapatılması için kapaklar günümüz tasarım yaklaşımında düşünülmelidir. Yapıda ayrıca temel kaynaklı nem problemi de bulunmaktadır. Bu problem için de hanın etrafına drenaj yapılmalıdır.

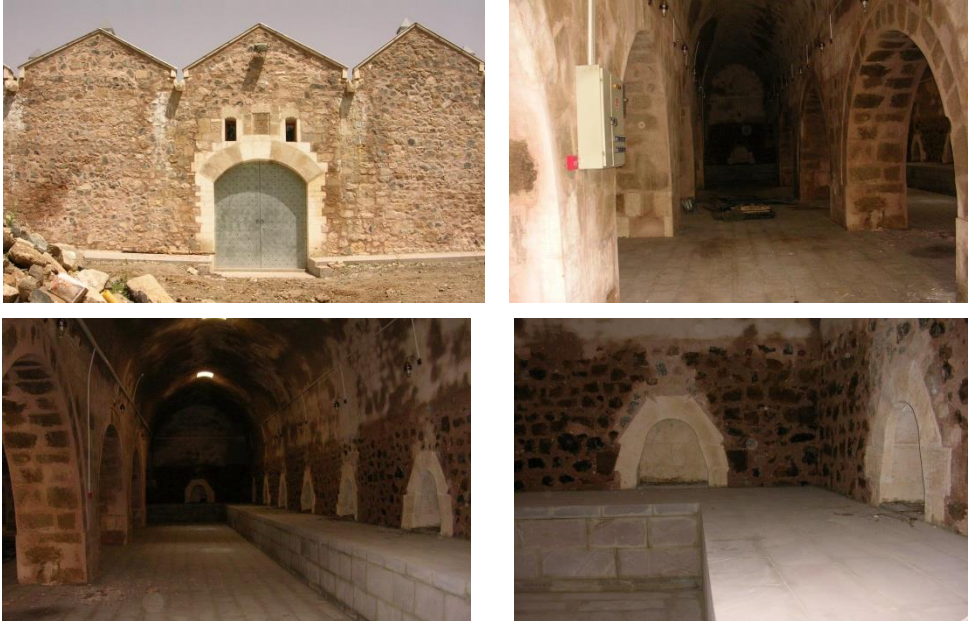
Ancak uygulama süreci ile proje sürecinin bağımsız ilerlemesi hanın restorasyonun da projeden farklı uygulamaların yapılmasına neden olmuştur. Proje aşamasında yapının var olan özgün değerlerinin korunması, yeni yapılacak müdahalelerin izlenebilir olması, yapının korunması için yeni işlev önerilmesi gibi temel kararlar alınmıştı ancak uygulama da var olan birçok değer yok sayılarak, yapı eskiye benzetilmeye çalışılarak onarılmıştır. Cephelerdeki taşlar tamamen yenilenmiştir. Çatı için farklı yeni bir sistem önerilmiştir. İç mekânda ise taş derzleri çimento harç ile doldurulmuştur. İç mekânda bulunan ocaklar ve seki de yeni malzemeler ile yeniden inşa edilmiştir. Özgününde olmayan elektrik sistemi hanın mekânsal algısını bozacak biçimde rastgele yerleştirilmiştir. Konfor koşullarını sağlamak restorasyon projelerinin gereklerinden birisidir ancak bu gereklilikler yapının özgün değerlerine zarar vermemelidir. Yapının önemli kayıp parçalarından biri olan ana giriş kapısı ise saç kaplama malzeme ile özgün detayları bu biçimdeymiş gibi yerine takılmıştır. (Şekil 9) Bu duruma benzer birçok detay uygulaması yapının günümüze ulaşan özgün değerlerinin yok olmasına ve geleceğe yanlış bilgilerin taşınmasına neden olmaktadır. Uygulama sonucunda ortaya çıkan eser öncesinden çok daha tahrip edilmiş ve değerlerini yitirmiş olabilmektedir.

Şekil 7. Hanın Restorasyon Sonrası Fotoğrafları ¹⁶
