Çanakkale Onsekiz Mart Üniversitesi Orta Refüjünün Görsel Kalite Değerlendirmesi

Visual Quality Assessment of Çanakkale Onsekiz Mart University Middle Refuge

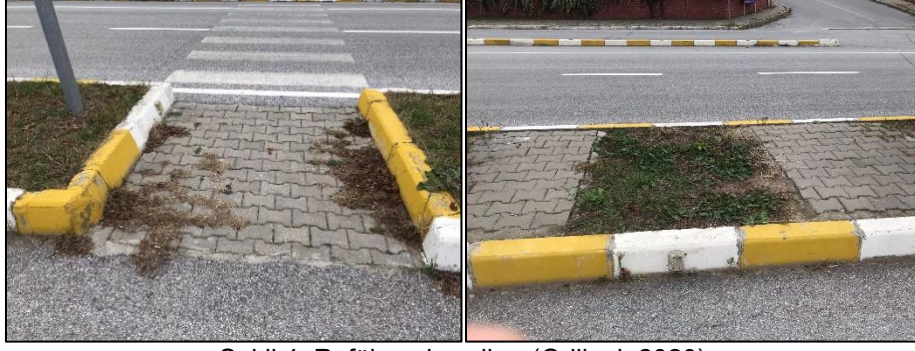
Toprak üzerine kilit parke taşlarla geçiş yolu yapılmıştır. Böylelikle kısıtlı olan yeşil alan miktarının azaldığı tespit edilmektedir (Şekil 4).

Şekil 4. Refüj geçiş yolları (Orijinal, 2020)

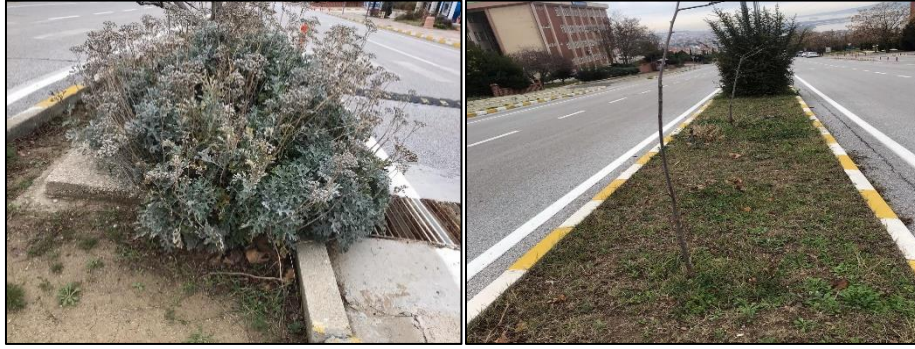
Refüjde yeterli bitki bulunmaması, bulunan bitkilerin dikim mesafelerinin aydınlatma elemanları ile uygun konumlandırılmaması ve toprak seviyesinin yetersiz kalması alanda görülen başlıca sorunlardandır (Şekil 5).

Şekil 5. Refüjde bulunan başlıca bitkisel alanlar (Orijinal, 2020)

- Mevcut yeşil alanlar günümüz koşullarınca yeniden ele alınmalı ve refüjlerde mazı gibi alttan sık dallanan bitki türleri ile perdelenme yapılmalıdır. Tercih edilecek bitkiler geniş tepe çaplı, gölgeleme amaçlı kullanılacak bitkiler olmalıdır.

- Bitkisel tasarımda kullanılan bitki türleri estetik görüntü sağlamalı ve refüj kullanımı için uygun bitkiler seçilmelidir. Çiçeklenme dönemi farklı olan bitki türleri seçilerek dört mevsim estetik görüntü oluşturulmalıdır.

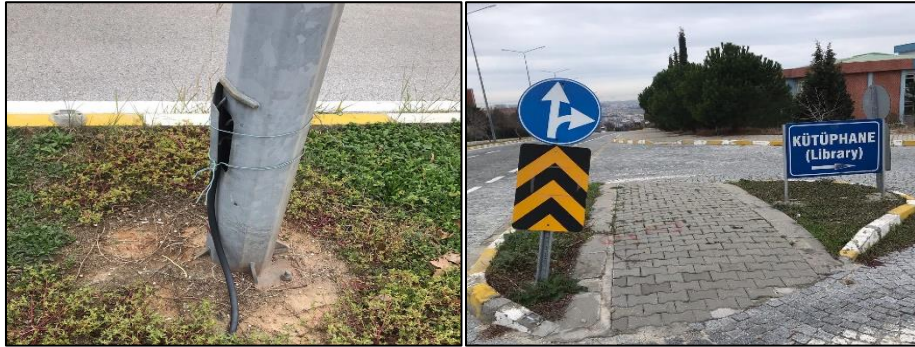
Refüj aydınlatması için kullanılan kabloların direğin dışında bulunması, tabelaların sabit durması için toprak üzerine beton dökülmesi ve tabelaların olumsuz çevre koşullarına dayanıklı olmaması görülen diğer sorunlardandır (Şekil 6).

Şekil 6. Refüjde bulunan tabela ve direkler (Orijinal, 2020)

- Alanda bulunan kullanım dışı elektrik ve sulama kabloları çalışma alanından uzaklaştırılmalı. Ayrıca mevcut kablolar toprak altına yerleştirilmelidir.

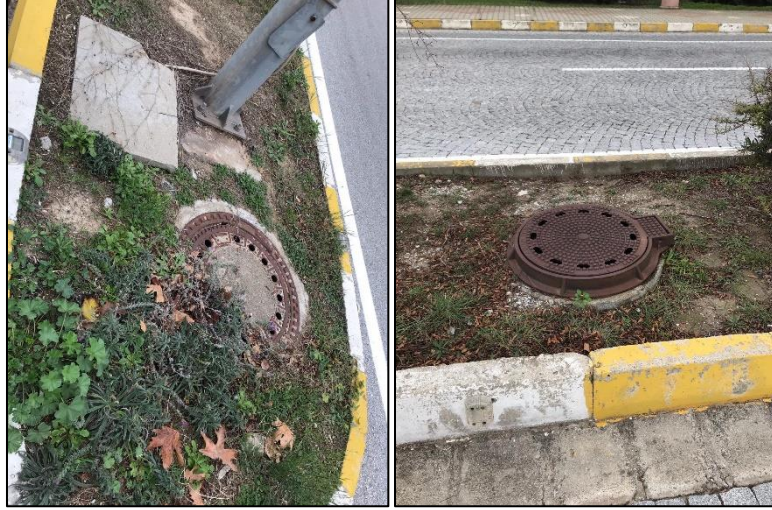
Rögar kapaklarının toprakla aynı kot üzerinde bulunmaması ve refüjde bulunan yer örtücülerin kurumması, biçiminin yapılmaması yerinde gözlemlerle tespit edilmiştir (Şekil 7).

Şekil 7. Refüjde bulunan rögar kapakları (Orijinal, 2020)

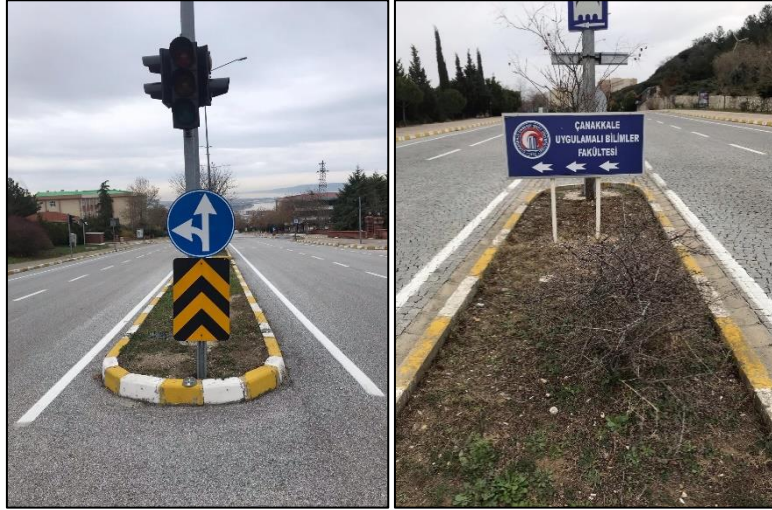
Sulama borularının toprak üzerinde bulunması, alanda toprak eksikliğinin ve çukur alanların oluşması, kurumuş bitkilerin ve kullanıma kapalı olan trafik lambasının alanda bulunması başlıca sorunlar arasındadır (Şekil 8).

Şekil 8. Refüjde bulunan kullanışsız alanlar (Orijinal, 2020)

- Toprak üzerinde bulunan işlevsiz sert yapılar alandan uzaklaştırılmalıdır. Yeşil alan miktarı artırılmalıdır.
- Zarar görmüş olan sulama hattının onarımı yapılarak aktifleştirilmesi sağlanmalıdır. Böylelikle bitki gelişiminin artması sağlanacak ve kampüs içi görsel kalite olumlu etkilenecektir.
