# Üsküp Kurşunlu Han Koruma ve Yeni İşlev Önerisi<sup>1</sup>

## Skopje Kurşunlu Han Conservation and Adaptive Reuse Proposal

<sup>1</sup> Bu çalışma Trakya Üniversitesi Fen Bilimleri Enstitüsü Mimarlık Anabilim Dalı'nda, Dr. Öğr. Üyesi Tülay Canitez danışmanlığında tamamlanmış "Makedonya Üsküp Hanları ve Kurşunlu Han Koruma Önerisi" başlıklı yüksek lisans tezinden hazırlanmıştır.

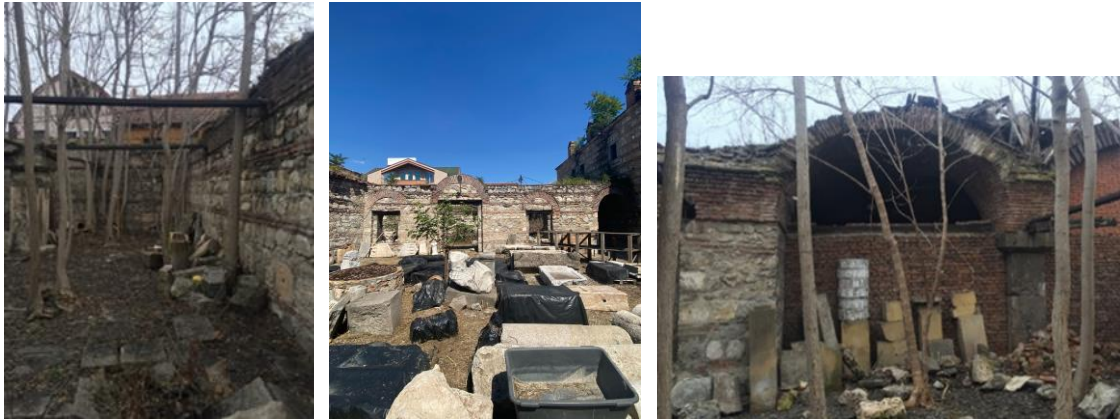
1955 yılında müzeye dönüştürülen mekânın doğu bölümü duvar örülerek kapatılmıştır (Fot. 12b).

Fotoğraf 12: a) Yıkılmış Üst Örtü b) Doğu Kolu Görünümü b) ZK41 No'lu Mekândaki Muhdes Duvar

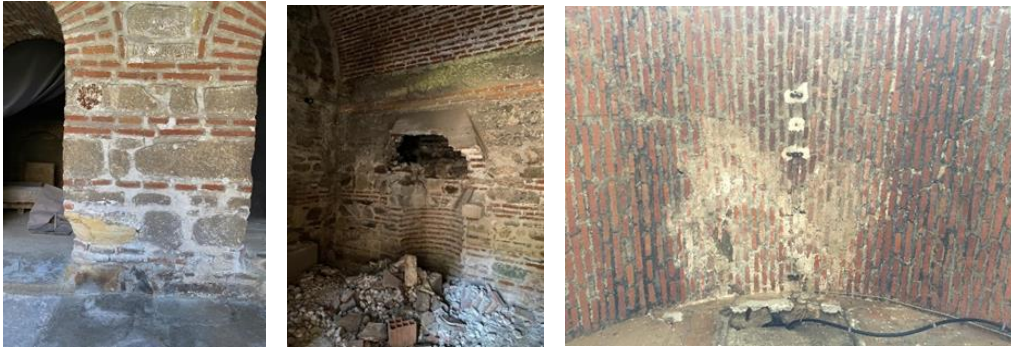
Üsküp'te yer alan anıtsal yapıların bozulma ve yok olma nedenleri arasında, şehirde yaşanan savaşlar, kuşatmalar, ticaret yollarının değişmesi, yangınlar, doğal afetler ve toplumsal olaylar ile yapılara farklı işlevler verilmesi esnasında yapılan bilinçsiz müdahaleler sayılabilir. Şehirdeki yapıların büyük bir çoğunluğu günümüze ulaşamamıştır. Günümüze gelmeyi başarabilen Kurşunlu Han da yukarıda belirtilen etkenlerden zarar görmüş, zaman zaman onarım geçirmiştir. 1555 yılında gerçekleşen Üsküp depremi, 1689 yılındaki Avusturya saldırısı, 19. yüzyılda hapishaneye dönüştürülmesi sırasında yapılan hatalı uygulamalar, 1908 yılında meydana gelen Üsküp Çarşısı yangını ve 1954 yılında müze olarak işlevlendirilmesine yönelik müdahaleler yapıyı olumsuz etkilemiştir (Kaleşi, 1972). 1963 depremi de yapıda çatlamlara ve çökmelere neden olmuş, özellikle yapının taşıyıcı sisteminde büyük hasar meydana getirmiştir. Yapı, deprem sonrasında restore edilmişse de üst örtüsündeki sorunlara yönelik herhangi bir müdahalede bulunulmamıştır. Üst örtüsündeki sorunların giderilmemiş olması, doğal etmenlere karşı korumasız kalan yapının zamanla tavan ve taşıyıcı sistemindeki malzemelerin bozulma sürecini hızlandırmıştır. Ayrıca üst kat odalarında, duvarlardaki derzlerinin boşaldığı, yer yer yosunlaşmaların olduğu ve ocakların yıkıldığı görülmektedir (Fot. 21a-b-c). Üst kattaki 1K-35/1K36 ve 1K36/1K37 revaklarının kesiştiği köşe noktalarında döşemede çökmeler meydana gelmiştir.

Fotoğraf 21: a) Zemin Kat Duvar ve Ayaklardaki Bozulmalar, b) 1. Katta Yıkılmış Ocak b) Tavandaki Bozulmalar

- Temel kazısı yapılarak yapının temel emniyet durumunun tespit edilmesi ve sonuca göre temellere sağlamlaştırma yapılması,
- Taşıyıcı özelliğini kaybetmiş elemanların sağlamlaştırılması,
- Tüm mekânlarda ve cephelerde -özellikle ZK1, ZK2, ZK31, ZK32, ZK33, ZK34 ve ZK35 no'lu mekânlar ile ahır bölümü duvarlarında- derin ve kılcal çatlaklar ile boşalan derzlerle uygun yöntemlerle müdahale edilmesi, önerilmektedir.

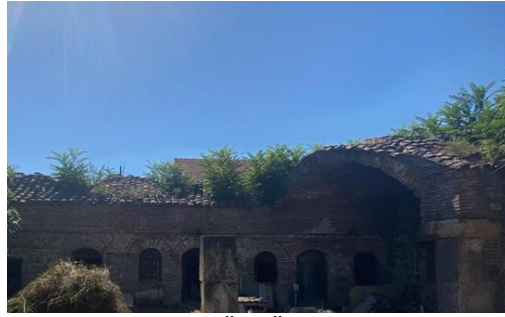
Fotoğraf 22: ZK-35 Üst Örtüsü Yıkılmış Revak

- ZK41 no'lu mekânın tonoz üst örtüsünde ve ZK36, ZK37, ZK38, ZK39 ve ZK40 no'lu mekânların önündeki revak ayaklarında tamamlama yapılması,
- Eksik baca ve ocakların aslına uygun olarak tamamlanması, önerilmektedir.

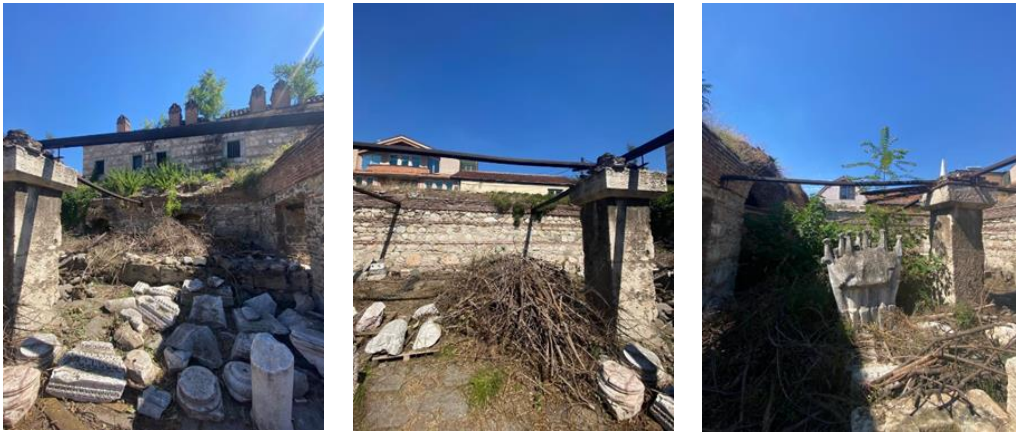
Atanas Babata Sokağı'ndan ahır avlusuna ulaştıran giriş koridorunun üst örtüsünde de dış etkenlere bağlı yosunlaşma ve çiçeklenme gözlenmektedir. Ahır bölümünün batı kolundaki revakin çökmesi, bu koldaki mekânların duvarlarında yüzey kirliliğine ve eleman kaybına neden olmuştur (Fot. 22). Doğu kolunun üst örtüsü de tamamen yıkılmış durumdadır (Fot. 23). ZK-36/ZK-40 no'lu mekânların pencere tonozlarında dökülmeler, tavan ve duvarlarında çiçeklenme, kılcal çatlaklar ve malzeme ayrışması görülmektedir (Fot. 24 a-b).

Fotoğraf 23: Üst Örtüsü Çöken Doğu Kolu

- ZK40 ve ZK41 no'lu mekânların çatılarının, özgün malzeme ve biçimde yeniden yapılması,
- ZK1 ve ZK35 no'lu mekânların niteliğini kaybetmiş ahşap kapılarının özgün malzeme ve detayda yeniden yapılması, önerilmektedir.

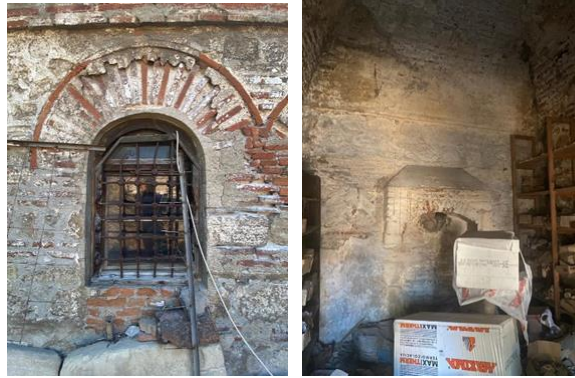
Fotoğraf 24: a) Malzemedeki bozulmalar b) Çiçeklenme ve çatlaklar

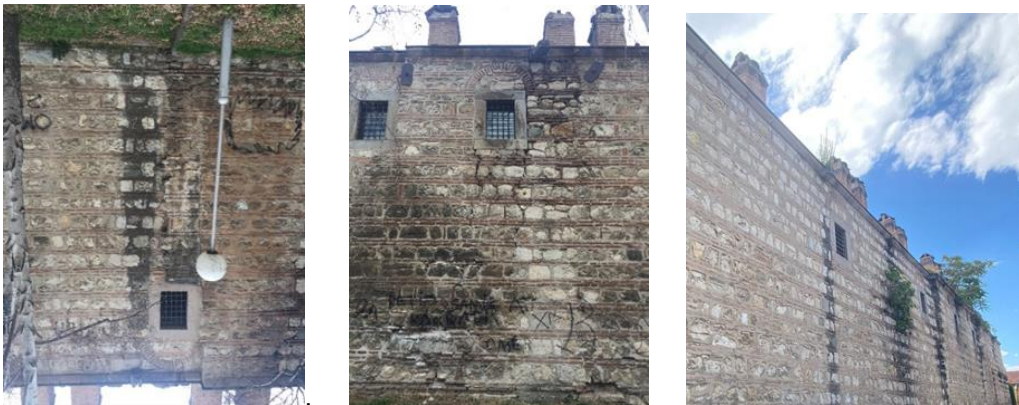
Cephelere bakıldığında, hanın doğu ve güney cephesinde bulunan çörtlenlerdeki sorunlar nedeniyle akan yağmur sularının duvar yüzeyinde oluşturduğu aşınma, yosunlaşma, derz boşalması ve çatlak oluşumu gözlenmektedir (Fot. 25a-b-c).

Fotoğraf 25: a) Güney Cephedeki Yosunlaşma b) Güney Cephe de I. Kat Penceresi Etrafındaki Derzlerin Boşalması ve Çatlaklar c) Doğu Cephedeki Yosunlaşma ve Çiçeklenme

- Tüm cephelerdeki -özellikle üst örtü, baca ve çörtenlerin olduğu yüzeylerde- yosunlaşma, bitkilenme ve biyolojik oluşumların yanı sıra hanın güney cephesindeki grafiti yazıların malzemeye zarar vermeyecek kimyasal ve fiziksel yöntemlerle temizlenmesi;
- İç mekânlarda -özellikle IK 1-2, IK 9-14, IK 24-31 no'lu mekânların duvar ve tonoz yüzeylerinde- yoğun rutubetten kaynaklanan kararmaların uygun yöntemlerle temizlenmesi,
- ZK37, ZK38, ZK39 ve ZK40 no'lu mekânların duvar ve tonozlarındaki muhdes alçı sıvaların uygun yöntemlerle temizlenerek yapıdan uzaklaştırılması,
- ZK41 no'lu mekânın döşemesinde ve taşıyıcı ayaklarında oluşan kararma ve yosunlaşmaların özgün malzemeye zarar vermeyecek yöntemlerle temizlenmesi, önerilmektedir.

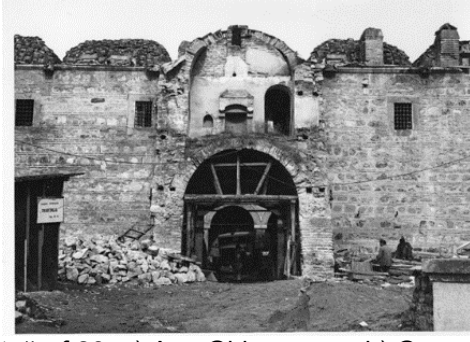
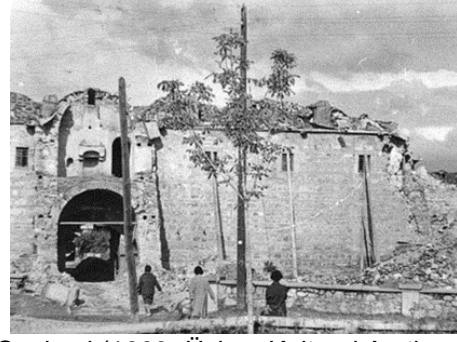
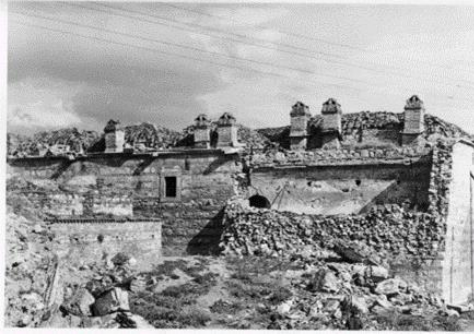
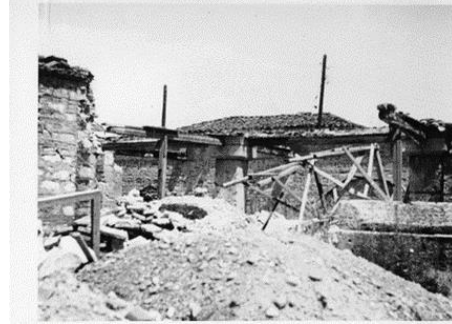
Üsküp'te 1963 yılında meydana gelen deprem nedeniyle yapının güneyinde ve doğusunda yer alan mekânlar tamamen çökmüş; yapı, strüktürel açıdan büyük hasar görmüştür (Fot. 26 a-b-c-d-e-f) (Üsküp Kültürel Anıtlar Koruma Enstitüsü).

Fotoğraf 26: a) Ana Giriş

b) Güney Cephesi (1963- Üsküp Kültürel Anıtlar Koruma Enstitüsü).

c) Batı Cephesi

d) Ahır Bölümünde Çöken Çatı

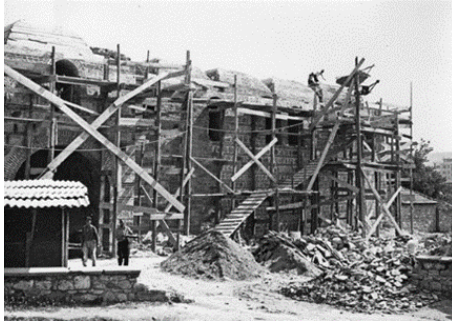
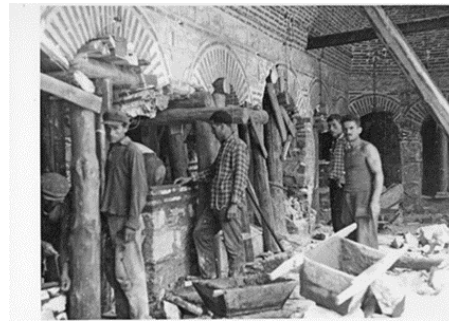
e) Ana Giriş Bölümünün Onarım Çalışmaları

f) Çökmüş Mekânların Onarımı

Depremden sonra Makedonya Kültür Bakanlığı tarafından onarım çalışmaları başlatılmıştır. Strüktürel anlamda büyük hasara uğramış olan yapı için uzmanlar tarafından sismik güçlendirme projesi hazırlanmış ve bu doğrultuda onarımlar gerçekleştirilmiştir (Üsküp Kültürel Anıtları Koruma Enstitüsü).
