## Yoğuşmalı Kombilerin Isı Değiştiricisinde Meydana Gelen Korozyon Hasarının İncelemesi

Harun MİNDİVAN<sup>1\*</sup>

## Corrosion Damage Analysis in Heat Exchangers of Condensing Boilers

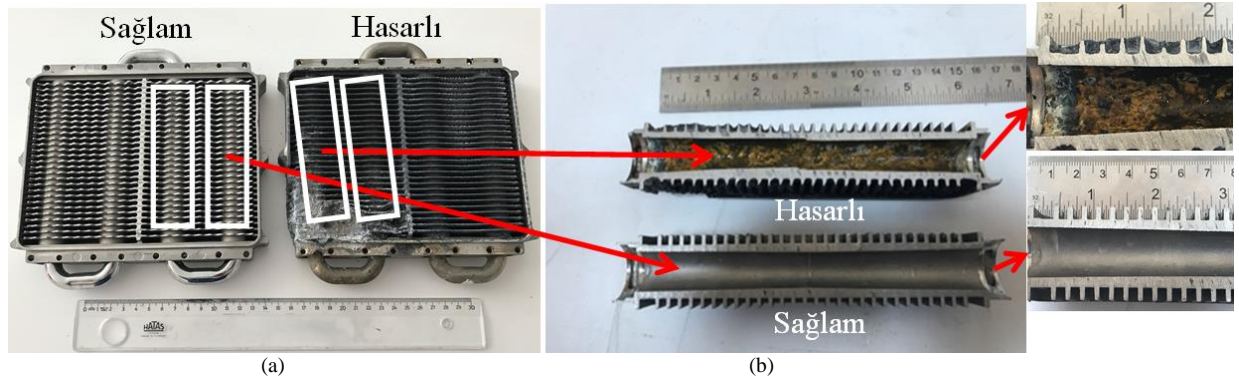
Bu çalışmada, incelenen reküperatöre ait korozyon hasarına maruz kalmayan ve korozyon hasarına maruz kalan kanat yüzeyli borulu ısı değiştiricilerin genel ve kesit görüntüleri Şekil 2’de verilmiştir. Isı değiştirici imalatında kimyasal bileşimi ile genel özellikleri Tablo 1 ve 2’de verilmiş olan Etial-141 kalite alüminyum alaşımı kullanılmıştır.

Şekil 2. İncelenen reküperatöre ait korozyon hasarına maruz kalmayan ve korozyon hasarına maruz kalan kanat yüzeyli borulu ısı değiştiricilerin (a) genel ve (b) farklı büyütmelerdeki kesit görüntüleri.

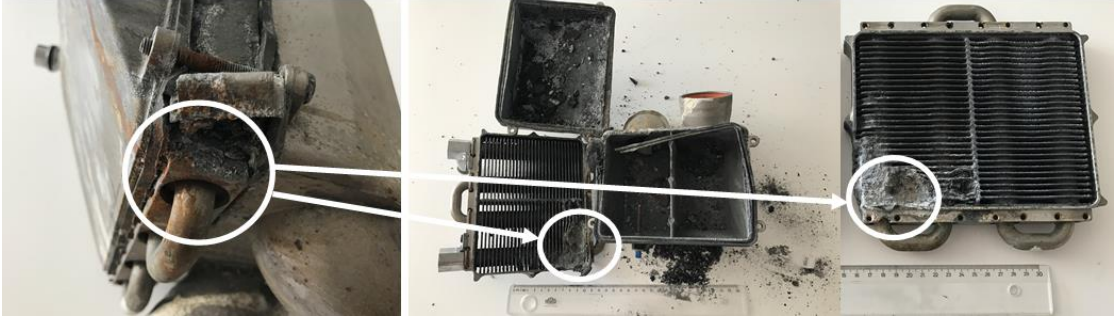
Alüminyum, yüksek elektronegatif potansiyelli bir metaldir. Normal denge gerilimi  $-1,67$  V'tur. Kuvvetli negatif potansiyelinden dolayı, ısı değiştiricilerinde kullanılan bakır gibi elektropozitif metalle temasta olan alüminyum alaşımlarında galvanik korozyon dikkate alınmalıdır [5]. Korozyona maruz kalan reküperatör sistemi incelendiğinde bakır boru ve alüminyum ısı değiştiricinin temasta olduğu bölgede galvanik korozyondan dolayı korozyon hasarının ciddi olduğu Şekil 5'de görülmektedir. Korozyona maruz kalan ısı değiştirici ve korozyona maruz kalmayan sağlam ısı değiştiricisinin iç yüzey, yan yüzey ve kesiti incelenen alüminyum alaşımının OM görüntüleri Şekil 6'da verilmiştir. Korozyona maruz kalan ısı değiştiriciden alınan numunelerin kesit görüntülerinde  $\sim 40$   $\mu\text{m}$  derinliğinde oyuklar meydana gelmiştir. Ancak korozyona maruz kalan ısı değiştiriciden alınan numunelerin iç yüzey ve yan yüzeydeki oyukların derinliği sırasıyla  $20$   $\mu\text{m}$  ve  $8$   $\mu\text{m}$  olup, kesit ile karşılaştırıldığında dip bölgelerdeki oyuklar kadar derin değildir. Korozyona maruz kalmayan sağlam ısı değiştiricisinin elektrolitik korozyon deney sonrası iç yüzey, yan yüzey ve kesitleri ise benzer davranış sergilemiştir.

Şekil 5. Korozyona maruz kalan reküperatör sisteminde bakır boru ve alüminyum ısı değiştiricinin temasta olduğu bölge.

Korozyona uğrayan reküperatör sistemi incelendiğinde korozyonun nedeni alüminyum ısı değıştirici ile bakır borunun birbirleri ile temas halinde bulunmasından ve aralarından akım geçişine müsait bir ortamda bulunmalarından dolayı oluşan galvanik korozyondur. Bu tür galvanik eşlemeler çoğunlukla bir tasarım veya imalat gereksinimi olarak karşımıza çıkmaktadır. Bu nedenle, galvanik eşlemenin zorunlu olduğu hallerde

galvanik dizide birbirlerine yakın metal ve alaşımların seçilmesi önem taşımaktadır. Bu tür eşlemeler kaçınılmaz bir zorunluluk olarak ortaya çıkması durumunda iki metal arasındaki bağlantılar yalıtkan conta, ara parça veya kaplama ile izole edilmelidir.

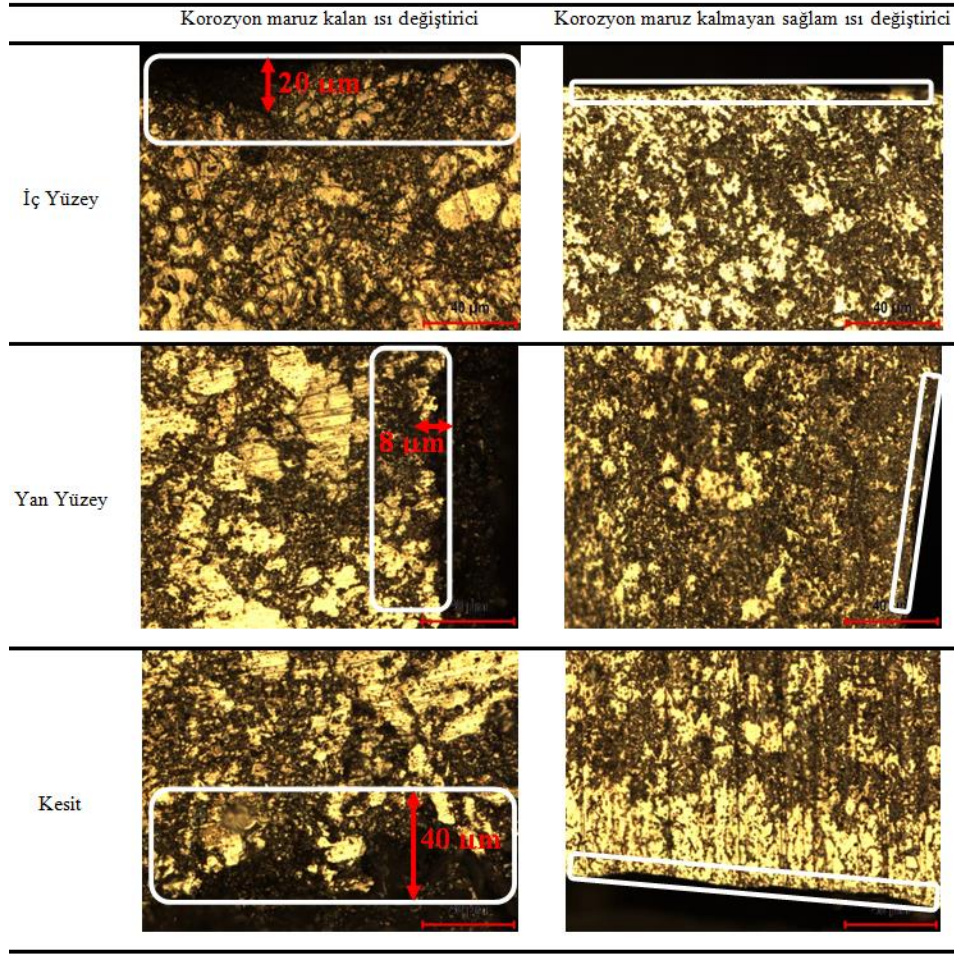
Şekil 6. Korozyona maruz kalan ısı değiştirici ve korozyona maruz kalmayan sağlam ısı değiştiricinin iç yüzey, yan yüzey ve kesitlerine ait OM görüntüleri (X500).

Korozyona uğrayan alüminyum ısı değiştiricinin iç yüzey, yan yüzey ve kesitleri incelendiğinde iç ve yan yüzeylere nazaran yer çekim kuvveti etkisi ile akışkanın daha çok temasta olduğu kesitte korozyonun daha şiddetli oluştuğu gözlenmiştir.

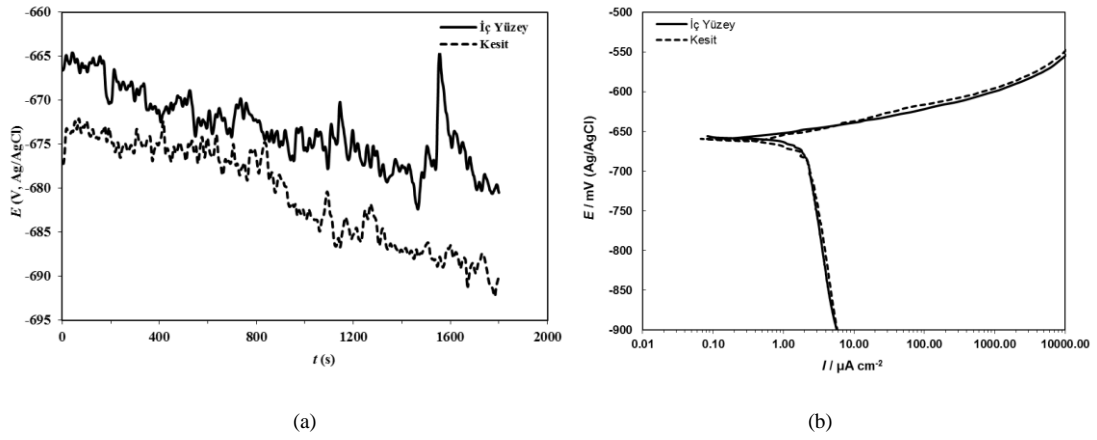
Korozyona maruz kalmayan sağlam ısı değiştiricisinin iç yüzey ve kesitinden alınan alüminyum alaşımının % 3,5 NaCl çözeltisi içerisindeki zamana bağlı olarak azalan eğilimde açık devre potansiyelindeki dalgalanmalar (Şekil 7 a) korozyonun oyuklanma şeklinde geliştiğini gösteren korozyon çukurları Şekil 8'de görülmektedir. Benzer davranış, Sakairi ve arkadaşları tarafından rapor edilmiştir [5]. Polarizasyon eğrileri (Şekil 7 b) ve yüzey görüntüleri (Şekil 8) beraber değerlendirildiğinde, iç yüzey ve kesitin benzer korozyon davranışı sergilediği ve korozyonun oyuklanma (daire içinde) şeklinde geliştiğini göstermektedir.

Şekil 7. Korozyona maruz kalmayan sağlam ısı değıştiricisinin iç yüzey ve kesitine ait alüminyum alaşımının % 3,5 NaCl çözeltisi içerisindeki (a) açık devre potansiyeli ve (b) polarizasyon eğrileri.

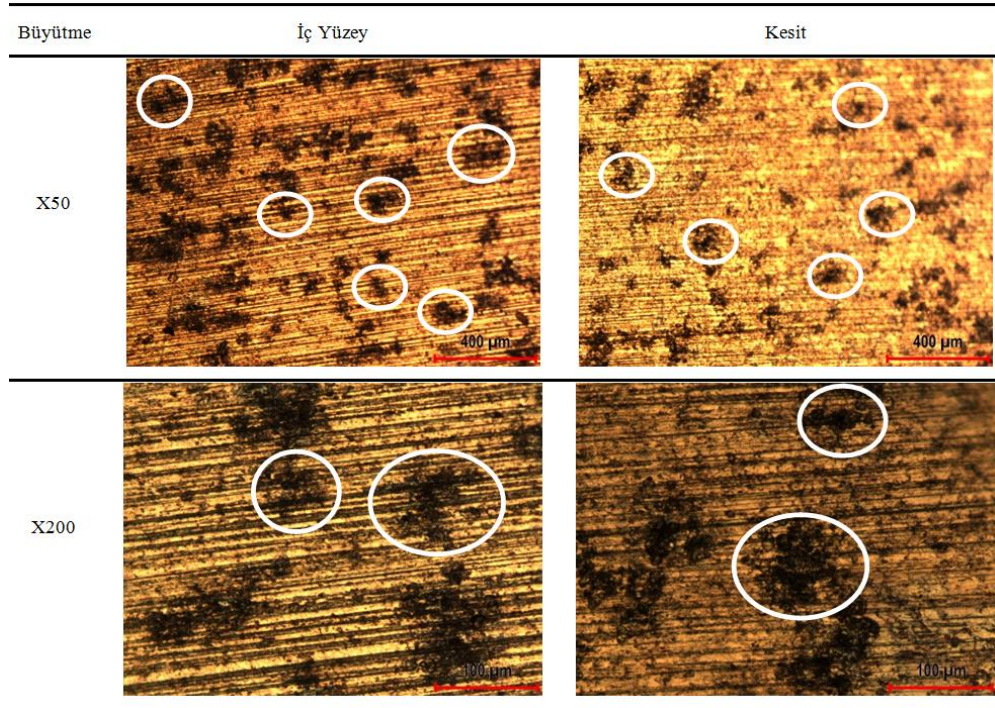
Şekil 8. Potansiyostatik polarizasyon yöntemine göre korozyon deneyleri yapılan alüminyum alaşımının iç yüzey ve kesitin OM yüzey görüntüleri (daire içinde oyuklar gösterilmiştir).

Korozyona maruz kalmayan sağlam ısı değiştiricinin yüzey ve kesitinden alınan alüminyum alaşımının % 3,5 NaCl çözeltisi içerisindeki potansiyodinamik polarizasyon eğrileri ve korozyon yüzeyleri incelendiğinde korozyonun oyuklanma şeklinde geliştiği ve benzer korozyon davranışı sergilediği tespit edilmiştir.
