Ağrı-Hamur Kümbeti Koruma
Sorunları ve Çözüm Önerileri

Protection Problems And Solution
Recommendations of Agri-Hamur
Tomb

Yusuf ÇETİN

Muhammed DİLER

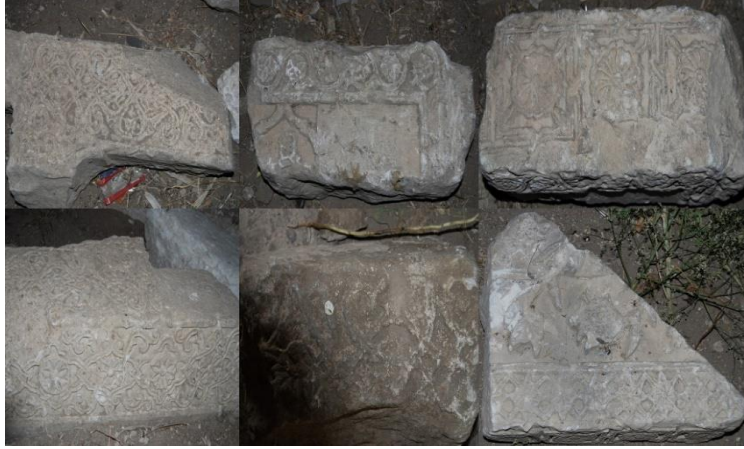
Fotoğraf 3. Kümbet içinde yer alan kırılmış mezar taşlarına ait parçalar

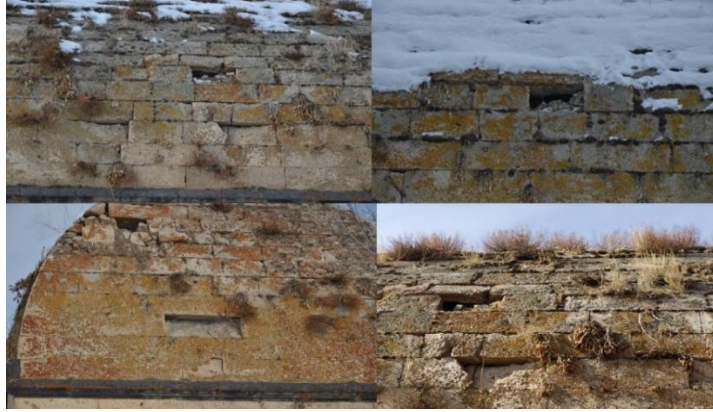
Fotoğraf 4. Üst örtü birim malzeme kayıpları

Hamur Kümbeti’nin üst örtü tonozunda batı, doğu ve güney cephelerinde örgüde birim malzeme kayıpları tespit edilmiştir (Foto. 4). Bu alanlardaki birim malzeme kayıpları malzemenin bozulmasıyla birlikte parçalanmasından dolayı gerçekleşmiştir. Yapının yine batı cephesinde yer alan pencere açıklıklarından bir tanesinde alt çerçeve taşı muhtemelen insan kaynaklı olarak kaybolmuştur (Foto. 5).

Kümbetin üst örtüsünü oluşturan tonozuyla birlikte doğu ve batı cephelerinde yer alan pencere kenarlarındaki kayıplar özgün örgü sistemine uygun şekilde tamamlanmalıdır. Tonozda yüzeysel olarak parça kaybı olan bazı taşlarda mevcut parçaların çıkarılması için çürütme uygulamasına başvurulabilir. Yapı genelinde kullanılan tuf taşına uygun kesme taşlar bu tamamlamada kullanılabilir. Batı

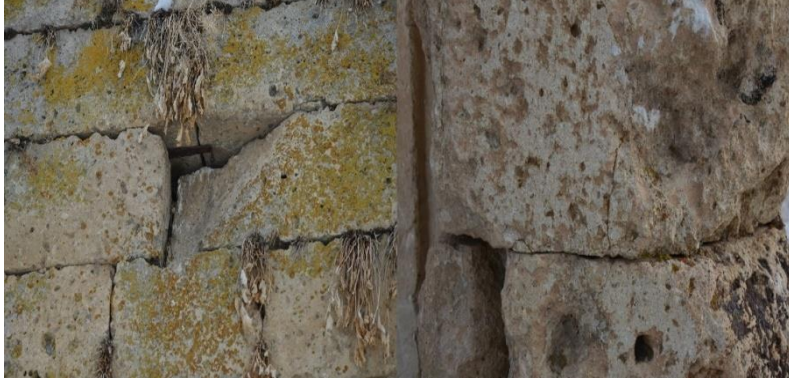
Fotoğraf 6. Derz boşlaması

Kümbetin kesme taşları arasında büyük derzler bulunmamasına karşın kayıpların olduğu alanlarda bitkiler gelişmiştir (Foto. 6). Yapının üst örtü

tonozunda derz boşalmalarıyla birlikte örgüde yük dengesizliği oluşmuş bu da malzeme kaybına yol açmıştır.

Kümbet yapısında derz boşalmalarının olduğu alanlarda derzlerin uygun kireç esaslı harçlar kullanılarak dolgulanması gerekmektedir. Özgün harçların analizleri referans alınarak yapılacak harcın özgün harca uygun olmasına dikkat edilmelidir. Boşalan derzlerin iyice temizlenmeli, mevcut kalıntı, toprak ve bitkilerden arındırılması gerekmektedir. Derz tamamlamalarında minimum müdahale anlayışı benimsenerek en az oranda sadece gerekli kısımlarda müdahale gerçekleştirilmelidir^{*****}. Harçta aranması gereken diğer bir özellik ise neme ve yüksek hava sıcaklığına karşı dayanıklı olmasıdır⁺⁺⁺⁺⁺⁺⁺.

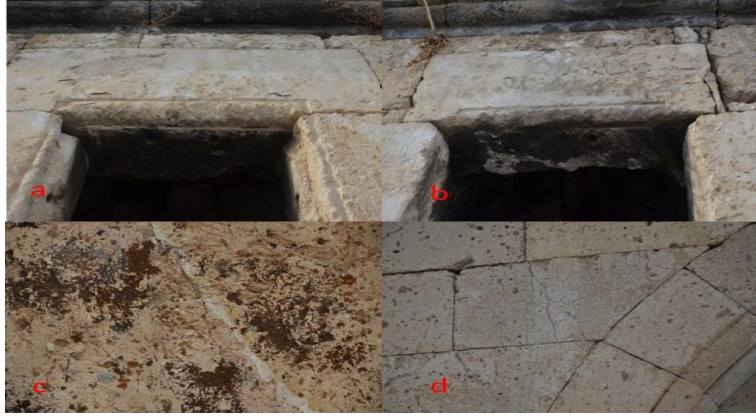
Fotoğraf 7. a-b. Kabuklanma, c-d. Çatlak oluşumu

Taş yüzeylerinde çeşitli birikimlerin veya taşların kendi minerallerinin oluşturduğu sert yapıdaki tabakasal oluşumlardır****. Yapının doğu cephesinde çatıdan akan suyun sürekliliğinden dolayı üst örgü sıralarından taşınan minerallerin birikmesi sonucu kabuklaşma gerçekleşmiştir. Bu bozulma türü özellikle orta pencerenin lento ve sövelerinde göze çarpmaktadır (Foto. 7 a-b).

Kümbetin duvar örgüsünde yer alan tuf taşlarının genelinde kılcal çatlaklar yer almaktadır. Yük dengesizliğinin olduğu alanlarda bu çatlaklar daha derin ve büyük boyutlara ulaşmıştır. Dış cephelerde daha fazla karşılaşılan çatlaklar iç cephelerde ve üst örtüyü oluşturan tonozun taşlarında da oluşmuştur (Foto. 7 c-d).

Çeşitli tahribat etkenleri sonucu çatlama, kırılma, aşınma ve ufalanma görülen taşların sağlama uygulamalarına ihtiyacı olmaktadır. Kümbet yapısında hem duvar örgülerinde kullanılan taşlarda hem de mezar taşı olarak kullanılan taşların sağlama yapılması gerekmektedir. Çatlak ve yarık olan taşların dolgulanması, aşınma, ufalanma ve dökülme görülen taşlarda yüzey sağlama reçineleri kullanılarak malzemenin bozulma süreci yavaşlatılabilir.

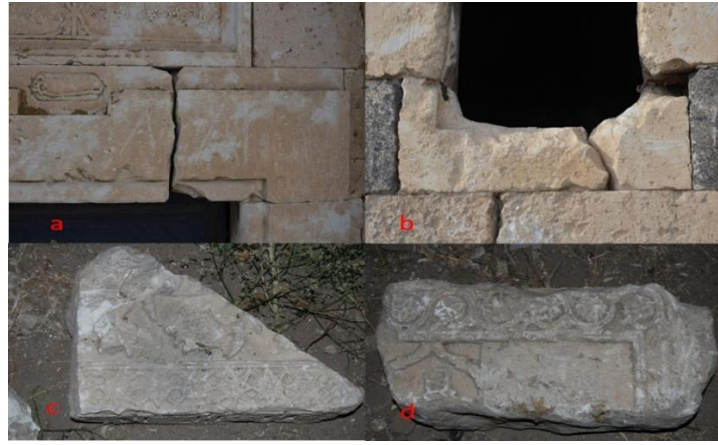
Fotoğraf 8. a-b. Duvar örgü malzemesinde kırılma, c-d. Mezar taşlarında kırılma

Hamur Kümbeti'nin giriş kapısında yer alan kesme blok taşta kırılma meydana gelmiştir. Lento taşının kapasitesinden fazla yüke maruz kalması ve statik

dengezsizlikten kaynaklı olduğu düşünülmektedir (Foto. 8 a-b). Doğu cephede yer alan orta pencerenin üst lentosunda da bu bozulma yer almaktadır.

“Hamur Kümbedi mezar taşlarında XIX. yüzyıl Batılılaşma dönemi Osmanlı bezeme sanatı programına uygun olarak oldukça plastik bir biçimde işlenmiştir”^{****}. Yapının içinde yer alan mezarlara ait İshak Paşa Sarayı mezar taşları ile aynı bezemeleri ile benzerlik gösteren mezar taşlarının tamamı kırılmış haldedir (Foto. 8 c-d). Mezar taşlarının kırılma kaynağını maalesef insanlar oluşturmaktadır. Kümbetin korumasız olmasıyla beraber insan kaynaklı tahribatlar bu aşamaya kadar ulaşmıştır.

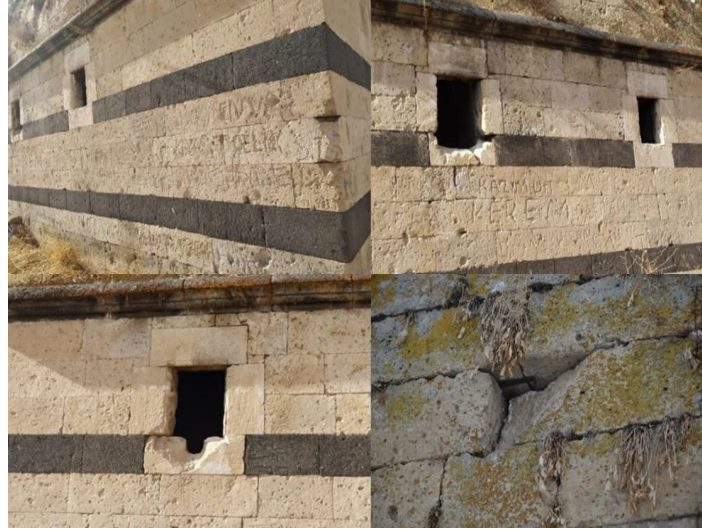
Fotoğraf 9. Parça kayıpları

Hamur kümbetinde üst örtü tonozunun doğu ve batı cephelerinde, doğu cephesindeki orta pencere ile kuzey köşede parça kayıpları yer almaktadır. Batı cephede yer alan giriş kapısının sağında da bu bozulma gözlemlenmiştir. Güney cephede üst örtü tonozunda ve duvarlarda farklı alanlarda farklı boyutlarda parça kaybı bulunmaktadır (Foto. 9). Yapının içinde yer alan mezarlara ait mezar taşları insan kaynaklı olarak kırılmış ve parça halinde yapı içerisinde yer almaktadır. Bu mezar taşlarından bazılarında parça kayıpları yer almaktadır. Kırılan mezar taşlarının parçaları çevredeki insanlar tarafından ya devşirme olarak başka alanda kullanıldı ya da yapı dışına taşındıktan sonra yapıdan uzaklaşıp kaybolmuştur. Aynı mezar taşlarında çevresel ve iklimsel sebeplerle malzeme bünyesinde oluşan çatlama, kırılma gibi malzeme kaynaklı bozulmalar sonrası küçük çaplı lokal parça kayıpları da yer almaktadır.

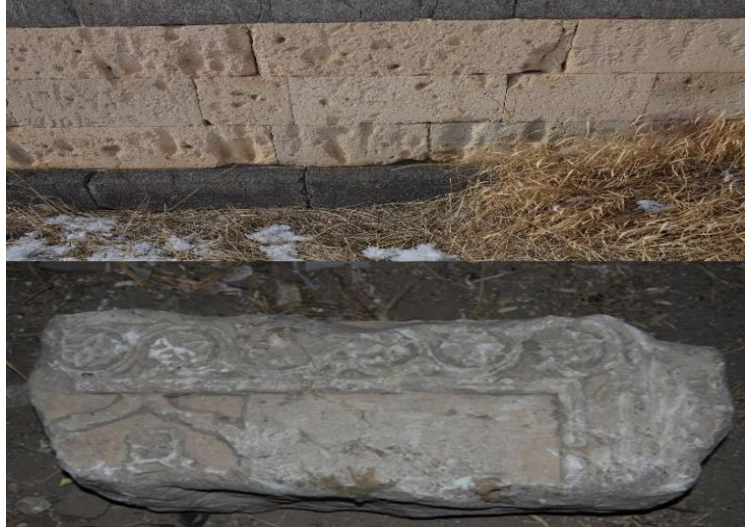
Fotoğraf 10. Malzeme aşınmaları

çukurluklar oluşturmaktadır. Kümbetin özellikle doğu cephesinde, alt örgü sıralarında bu bozulma yoğun olarak yer almaktadır. Çatıdan akan ve yağmur sularının bu cepheye direk etki etmesiyle bu bozulma gerçekleşmiştir. Yapının içinde insanlar tarafından kırılan mezar taşlarının zemin üzerinde kaldırılmadan hareket ettirilmesi sonucu kabartmalı olan bezemelerinde aşınmalar meydana gelmiştir (Foto. 10).

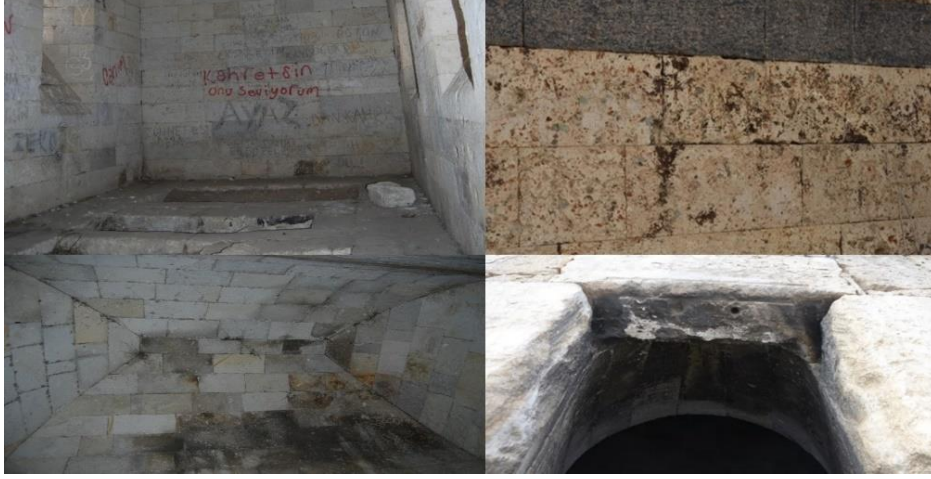
Fotoğraf 11. Yüzeysel kirlilikler

Hamur Kümbeti'nin cephelerinde kullanılan taşlarda da yüzeysel kirlenmeler bulunmaktadır. Hamur ilçesi ve yakınındaki Ağrı şehir merkezinde özellikle kışın kullanılan sobalardan salınan gazlar, nemli taş yüzeylerine yapışmakta ve burada yeni bir katman oluşturmaktadır. Havada yer alan bazı gazlar taşların yüzeylerinde birikince taşın mineralleriyle kimyasal tepkimelere girmektedir. Yapının güney cephesinde bölgesel olarak yüzey kirlilikleri yer almaktadır. Yapının doğu cephesinde yer alan pencere içlerinde de insan kaynaklı yangınlardan kalan is, yüzeysel olarak bir kirlenme yaratmıştır.

Kümbet içinde yakılan ateşler sonucu yapının içinde farklı alanlarda ve kırık mezar taşlarında yüzeysel bir kirlenme oluşmuştur. Yapının iç cephelerinde insanlar tarafından çeşitli boyalar kullanılarak yazılan yazılar yine bir yüzeysel kirlilik oluşturmaktadır (Foto. 11).

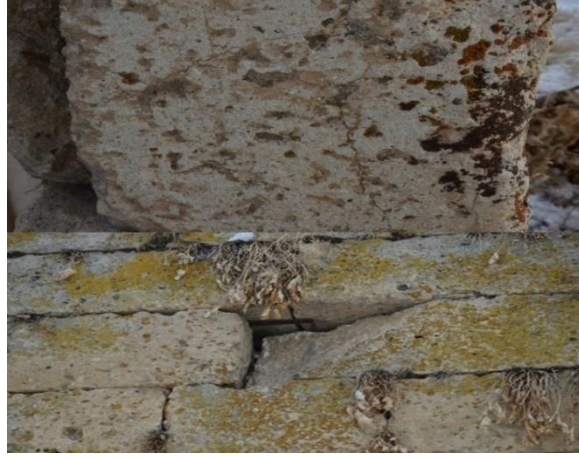
Fotoğraf 12. Mikrobiyolojik oluşumlar

Kümbetin tüm cephelerinde farklı büyüklükte alanları mikroorganizmalar kaplamış bulunmaktadır. Özellikle üst örtü tonozunda neredeyse tüm cepheler mikroorganizmalarla kaplanmıştır. Üst örtüde gelişen bitkilerden kaynaklı nem varlığının süreklilik kazanmasıyla mikroorganizmalar gelişimlerini devam ettirmektedir (Foto. 12).

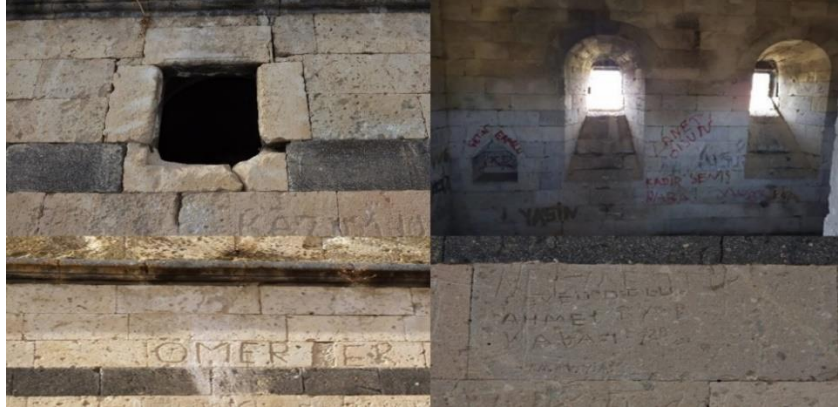
Fotoğraf 13. İnsan kaynaklı tahribatlar

Yapı korunmasız ve müdahaleye açık konumdan olmakla beraber insan kaynaklı tahribatlara da fazlasıyla uğramıştır. İçeride yer alan mezar taşlarının kırılması, parçalanması, ateş yakılması, boyalar ile yazı yazılması ve taşların kazınarak yazı yazılması gibi bir dizi insan kaynaklı tahribat tespit edilmiştir. Doğu ve batı cephede yer alan pencerelerin çerçevelerindeki taşların kırılması yine insan kaynaklı tahribatlardan biridir (Foto. 13).

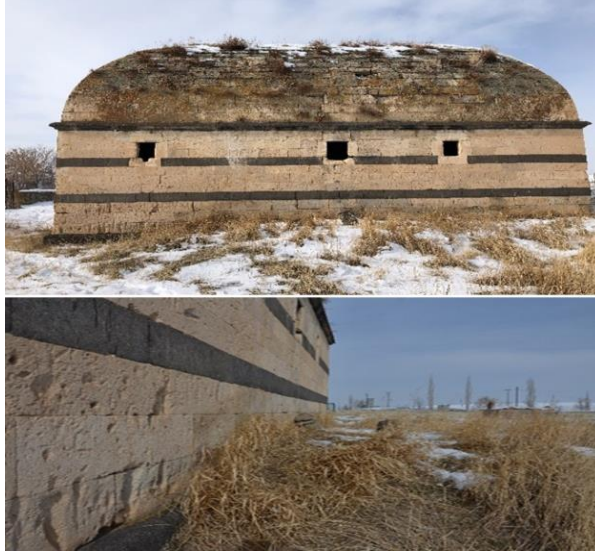
Fotoğraf 14. Toprak birikintileri

Yapının temel seviyesi toprakla temas halindedir. Doğu cephede toprak seviyesi artmakta ve örgü sıralarından ilk 1-2 sıraya temas etmektedir. Yapıların toprakla sürekli teması çeşitli sorunların oluşmasına veya mevcut sorunların hızlanmasına sebep olmaktadır. Özellikle toprağın bünyesindeki tuzların duvarlara nem yoluyla taşınması hem fiziksel hem kimyasal bazı sorunlara kaynaklık etmektedir (Foto. 14).

Hamur Kümbeti'nin en önemli sorunlarının başında nem gelmektedir. Yapının temelini etrafında toprak olması duvarlarında sürekli bir nem hareketliliğine yol açmaktadır. Bir diğer büyük kaynakta bölge genelinde ortalama 3-4 ay kar yağışının olmasıdır. Uzun süreli kalan kar tabakaları sıcak günlerde eriyerek yapının üstünden duvarlarına işlemektedir. Yapının neme ve yağışlara karşı çeşitli önlemler alınarak korunması gerekmektedir. Öncelikle yapının temel seviyesini aşan toprak birikintilerinin temizlenmesi ve bir drenaj sisteminin

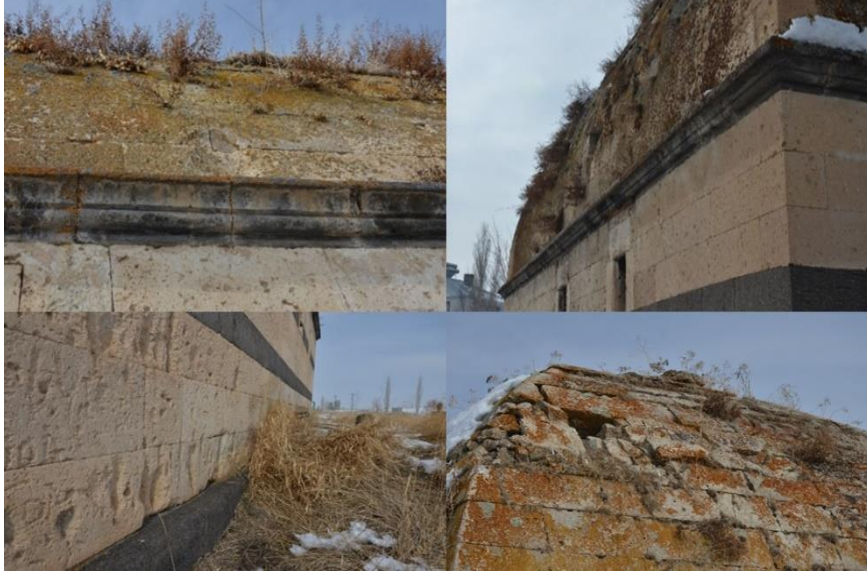
Fotoğraf 15. Bitkisel gelişimler

Kümbet yapısının üst örtü tonozunda oluşan derz veya malzeme açıklıklarına yerleşen bitkiler yapının bünyesinde yer alan bozulmaların sürecini hızlandırmaktadır. Bitkilerin sürekli yenilenmesinden dolayı derz harçlarında, örgü sıralarında malzeme kayıpları ilerlemektedir (Foto. 15).

Yapının zemine yakın çevresinde ve üst örtü tonozunda yoğun olarak tekrar eden bitkisel gelişimin önlenmesi gerekmektedir. Bu sorun için denenmiş ve etkinliği kanıtlanmış herbisit uygulamasına başvurulabilir. Su içerisinde hazırlanarak %3'lük herbisit çözeltisi püskürtme yönteminin uygulanmasıdır. Bu uygulama 2 veya 3 kez tekrar edilebilir. Yapı malzemelerinin üstlerinde, yüzeylerinde oluşan yosun ve liken oluşumları için su içerisinde hazırlanacak %3'lük biyosit çözeltisi püskürtme yöntemi ile uygulanabilir⁺⁺⁺⁺⁺⁺⁺.

Bitkisel gelişimler veya mikrobiyolojik oluşumlar yukarıda bahsedilen uygulamalar ile temizlenebilir ancak bu gelişimlerin devam etmemesi için de önlemler alınmalıdır. Bu önlemler özellikle yapı duvarlarının üstlerinde, derz aralarında mevcut toprakların temizlenmesi ve bu alanlarda derz bütünlüklerinin yapılması olabilir^{ssssssss}.

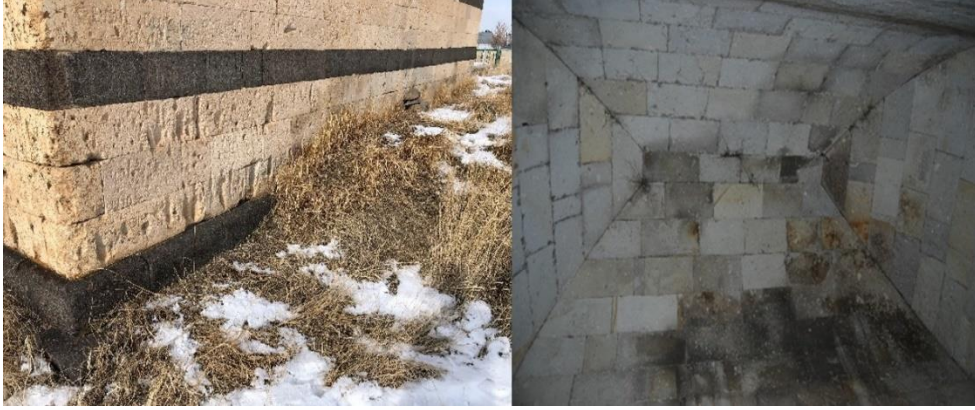
Fotoğraf 16. Nem varlığı

Hamur Kümbeti, zeminden ve üst örtü tonozundan su almaktadır. Bu alanlardan gelen sular taşlarda ve harçlarda bozulmaları hızlandırdıkları gibi yapının derzlerinde biriken tohumların da gelişip büyümesine yol açmaktadır. Yapının iç cephelerinde dışarıdan alınan nem tuz çıkışlarına yol açmıştır. Doğu duvarının iç cephesinde zemine yakın alanlarda sürekli bir nem yer almaktadır (Foto. 16).
