ERKEK GÖMLEĞİ ÜRETİM SÜRECİNİN ALTI SİGMA YÖNTEMİYLE İYİLEŞTİRİLMESİ

IMPROVING THE MAN SHIRT PRODUCTION PROCESS USING THE SIX SIGMA METHOD

Ünzile AKMAN
HUGO BOSS-İzmir

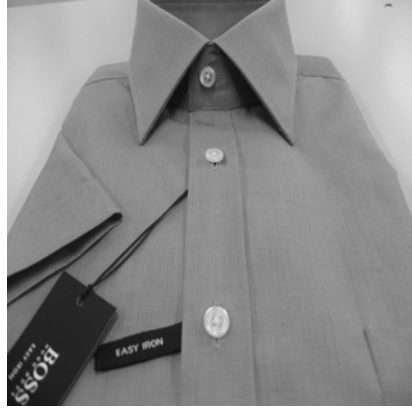
Problem; yaka ayağı ilik-düğme pozisyon hatasıdır. Yaka ayağı, gömlekte yaka ile beden birleştiği bölgede yer alır. Gömleğin ilk ilik ve düğmesi bu bölgenin uç kısımlarında yer alır. Yaka ayağı ilik-düğme pozisyon hatası; gömlek katlandıktan sonra ön düğme ile yaka ayağı düğmesinin aynı hizada olmamasıdır.

Şekil 1. Yaka ayağı ilik-düğme pozisyon hatasının görünümü

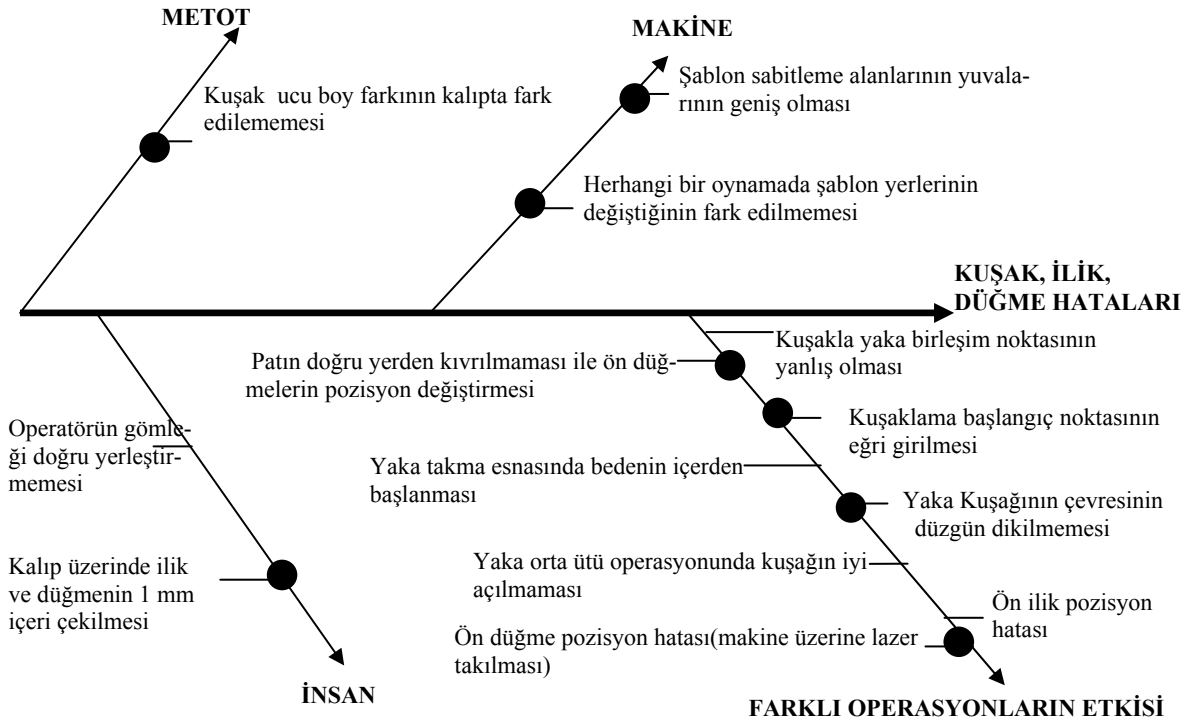
Şekil 3. Yaka Kuşak ilik düğme hatalarını gösteren balık kılıcı

Bunlar Şekil 3'de balık kılıcı (neden sonuç diyagramı) şeklinde ayrıntılı olarak gösterilmiştir. Yuvarlak içine alınan operasyonlar üzerinde iyileştirme yapılacağı anlamındadır.

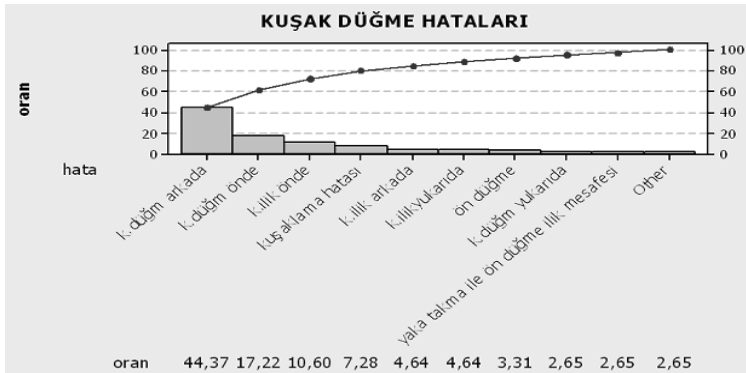
Şekil 4'de görüldüğü gibi kuşak ilik-düğme pozisyonlama hatasına sebep olan operasyon kuşak düğme takmada düğmenin olması gereken yerden arkada açılmasıdır.

Şekil 4. Yaka Kuşağı ilik-düğme pozisyon hatasını oluşturan nedenler

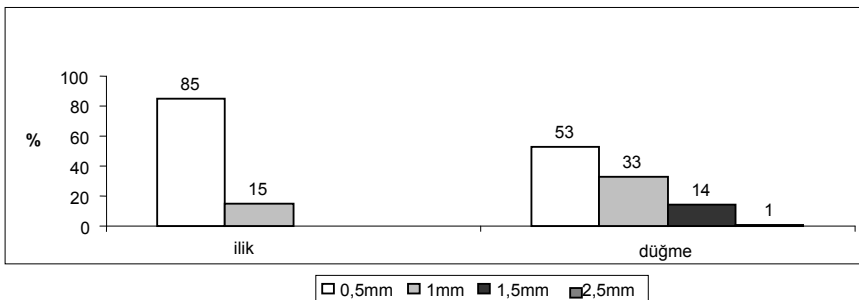
Şekil 5'de görüldüğü gibi ön iliği açılmış ve ön düğmeleri takılmış 331 adet kontrol sonucunda ilikte % 85'nin 0.5 mm, % 15'inin ise 1 mm önde veya arkada açıldığı; düğmede ise % 53'ünün 0.5 mm, % 33'ünün 1 mm, % 14'ünün 1.5 mm, % 1'inin 2.5 mm önde ve ya arkada dikildiği belirlenmiştir.

Şekil 5. Ön ilik-düğme ölçüm sonuçları

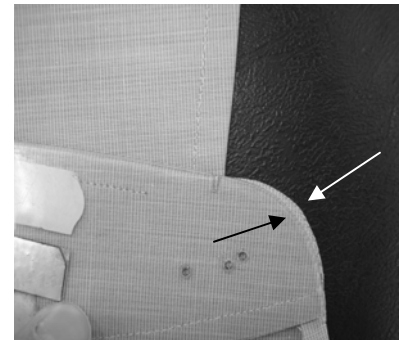
- Kuşak ucu bombe hatası, kuşaklama operasyonunda yaka ayağı kenar birleştirme yapılırken tela dışından toleranslar dışında dikilmesi sonucu orta ütü sonrası ortaya çıkan hatadır (Şekil 6 ve Şekil 7)
- Kuşak ucu boy farkı, orta ütü sonrası yaka ortadan katlanarak kuşak uçları üst üste konulduğunda iki ucun simetrik olmamasıdır.
- Ütü kaynaklı hata ise kuşaklama operasyonundan sonra orta ütü ile yaka kuşak birleşiminin yeterince gerdirilerek açılmamasıdır (Şekil 8)

Şekil 7. Yaka orta ütü sonrası beliren kuşak ucu bombe hatası

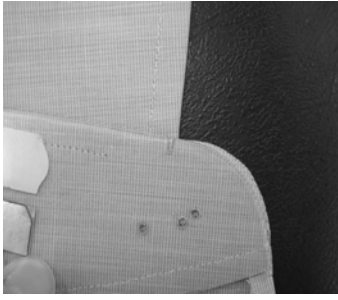
Şekil 8. Yaka orta ütü hatası

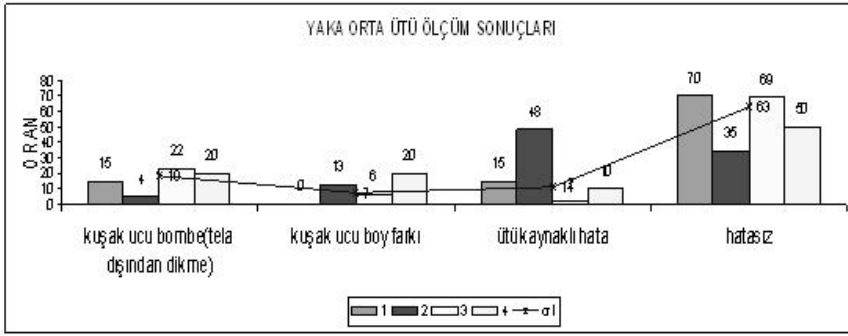
Şekil 9'da görüldüğü gibi tüm hatların ortalaması olarak kuşak ucu bombe hatası % 19, kuşak ucu boy farkı % 7, ütükaynaklı hata oranı ise % 14 olarak saptanmıştır.

Şekil 9. Dikim hatlarına göre yaka orta ütü sonrası kuşaklama hata oranları

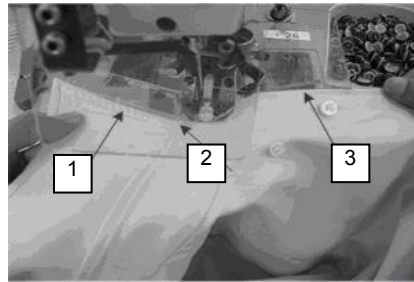
Şekil 11. Kuşak-düğme makinesinin eski hali

Kuşak düğme makinesinde eski çalışma şekli; ilk parti için bir adet gömleğin düğme yeri şablon ile işaretlenir, bu işaretlemeye göre çalışılan modele uygun şablon vidalarla makine plakasına yerleştirilir (Şekil 10). Diğer gömlekler bu hizalamaya göre dikilir. Şekil 11'de görüldüğü gibi gömleği şablona hizalama noktaları oklarla belirtilen yerler 3 hizalama noktasıdır. Bunlar; yaka ile kuşağın birleştiği köşe noktası (2), yaka kenarı (1) ve kuşak ile ön düğme patıdır (3) (Şekil 11 ve Şekil 12).

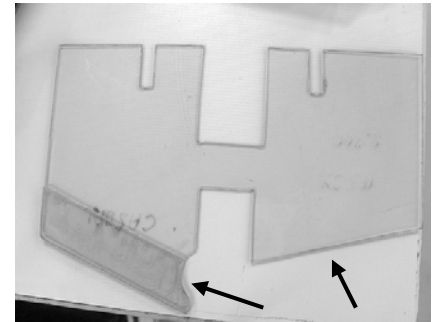
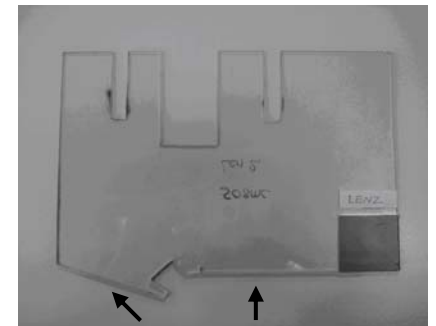
Şekil 13. Kuşak düğme hizalama şablonları

Şekil 13'de eski şablon ile yeni şablonun farkları siyah ve beyaz oklarla

gösterilmiştir. Siyah ok ile kuşak ucu dayama noktası alanının genişletildiği, beyaz ok ile ise pat dayama noktasının hizasının dik açılı hale getirildiği gösterilmektedir.

- Gömleğin hizalanması noktası olarak tek nokta baz alınmıştı. Bu nokta gömleğin kuşağı ile yakanın birleşim noktasıdır. Ayrıca kuşak ucu boy farkı ve kuşak ucu bombe olması ihtimali göz önüne alınarak gömleğin kuşak ucunun dayandığı yer kalıptaki kuşak ucu alanı genişletilmiştir.

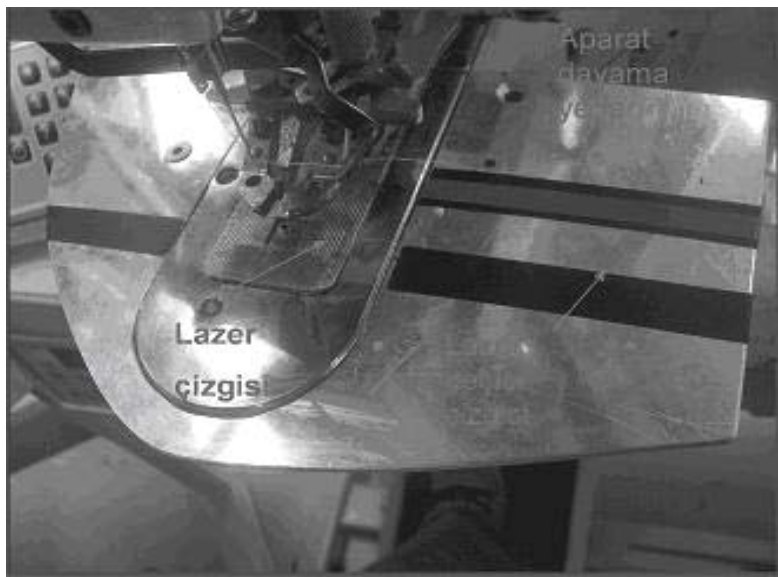
Şekil 12. Kuşak-düğme makinesinin yeni hali

- Makine plakası gömlek üzerine yerleştirildiğinde operatörün elinin boşta kalmaması ve gömleğin daha paralel stabil hizalanması için uzatılmıştır.
- Kuşaktaki düğme ile ön düğmelerin hizalanması için lazer eklenmiştir. Makine plakası üzerine lazerin hiza pozisyonunda kayma olması ihtimaline karşı düzeltme amaçlı siyah bant yapıştırılarak lazer geçiş çizgisi belirlenmiştir.
- Ayrıca plaka üzerine şablonun kaymasını görebilmek ve anında müdahale edebilmek amacıyla renkli bantlar yapıştırılmıştır. (Şablonlarla aynı bant renkleri verilmiştir.)

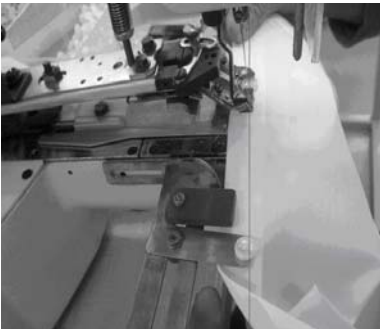
Ön düğme otomatında eski çalışma şekline göre, gömlek patı makine üzerinde transportun arkasında pat genişliğine göre mesafede yapıştırmalı süngere dayanarak düğmelerin sırası ile dikimi şeklinde yapılmakta idi (Şekil 15).

Şekil 15. Ön düğme otomatı ile eski çalışma şekli

- Zamanla aşındığı ve yumuşak olduğu için sünger aparat kaldırılıp dayamanın daha sağlıklı olabilmesi için stabil vidayla takılıp çıkarılabilen aparat geliştirilmiştir. Ayrıca aparatın makine üzerine doğru yerleşiminin yapılması için pat genişliklerine göre renkli bantlar yapıştırılmıştır.
- Ön düğmelerin hizalanmasını sağlamak için lazer takılmıştır. (Lazerin en önemli amacı yeni geliştirilen aparatın gevşemesi ihtimaline karşı hata olmasını önlemektir.) (Şekil 16)
- Otomata yerleştirilirken ve her düğme dikildikten sonra pat düğme mesafesi kadar ilerletilirken operatörün elinin boşta kalmaması ve düzgün hizalama yapılabilmesi için ön düğme otomatının plakasının sağ tarafına fiberglas yapılmıştır (Şekil 17 ve Şekil 18)

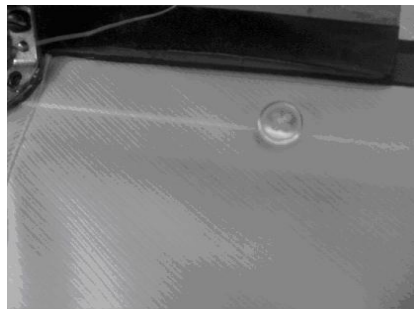
Şekil 18. Lazer ile yanlış hizalama

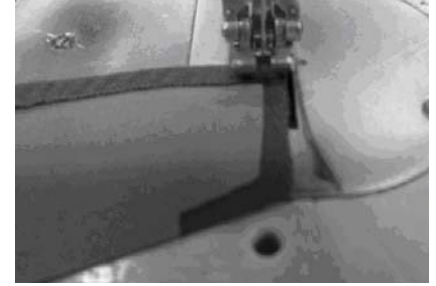
Yaka astarlama- kuşaklama operasyonunun eski çalışma şeklinde operatörün kuşaklamaya başladığı nokta yaka ayağı ucundaki dikiş payının, tela başlangıç noktasını kapatması nedeniyle yaka ayağındaki telayı takip ederek doğru noktadan dikime başlamanın nedeni olmaktadır. Bu da kuşak ucu boy farkı hatalarına neden olmaktadır (Şekil 19 ve Şekil 20).

Şekil 19. Yaka astarlama-kuşaklama operasyonunda eski çalışma şekli

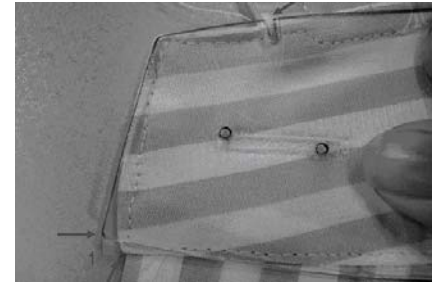
Şekil 20. Kuşak beden birleştirme noktası hatası

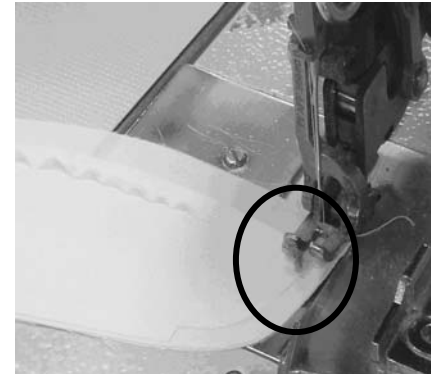
Şekil 21. Baskı ayağı üzerindeki tırnak ile hizalama

Bu operasyonda makine baskı ayağına, iğnenin dikim hizasında ayağın malzemesinden tırnak eklenmiştir. Bu sayede alt ve üst kuşak parçaları üst üste yerleştirilerek baskı ayağı altına yerleştirildiğinde, tırnak ayaktan önde olduğu için telanın üzerine hizalanır ve dikime doğru yerden başlanır (Şekil 21).
