PERGAMON VORBERICHT ÜBER DIE KAMPAGNE 1988

Wolfgang RADT *

Die Kampagne dauerte vom 2. Mai bis zum 22. Oktober. Wie üblich liefen die Restaurierungsarbeiten am Trajaneum vom Frühjahr bis in den Spätsommer (2. Mai bis 15. September). Die archäologischen Untersuchungen am Trajaneum und technische Wartungsarbeiten dauerten noch bis zum 27. September.-Die Stadtgrabung begann am 1. August und endete am 22. Oktober¹.

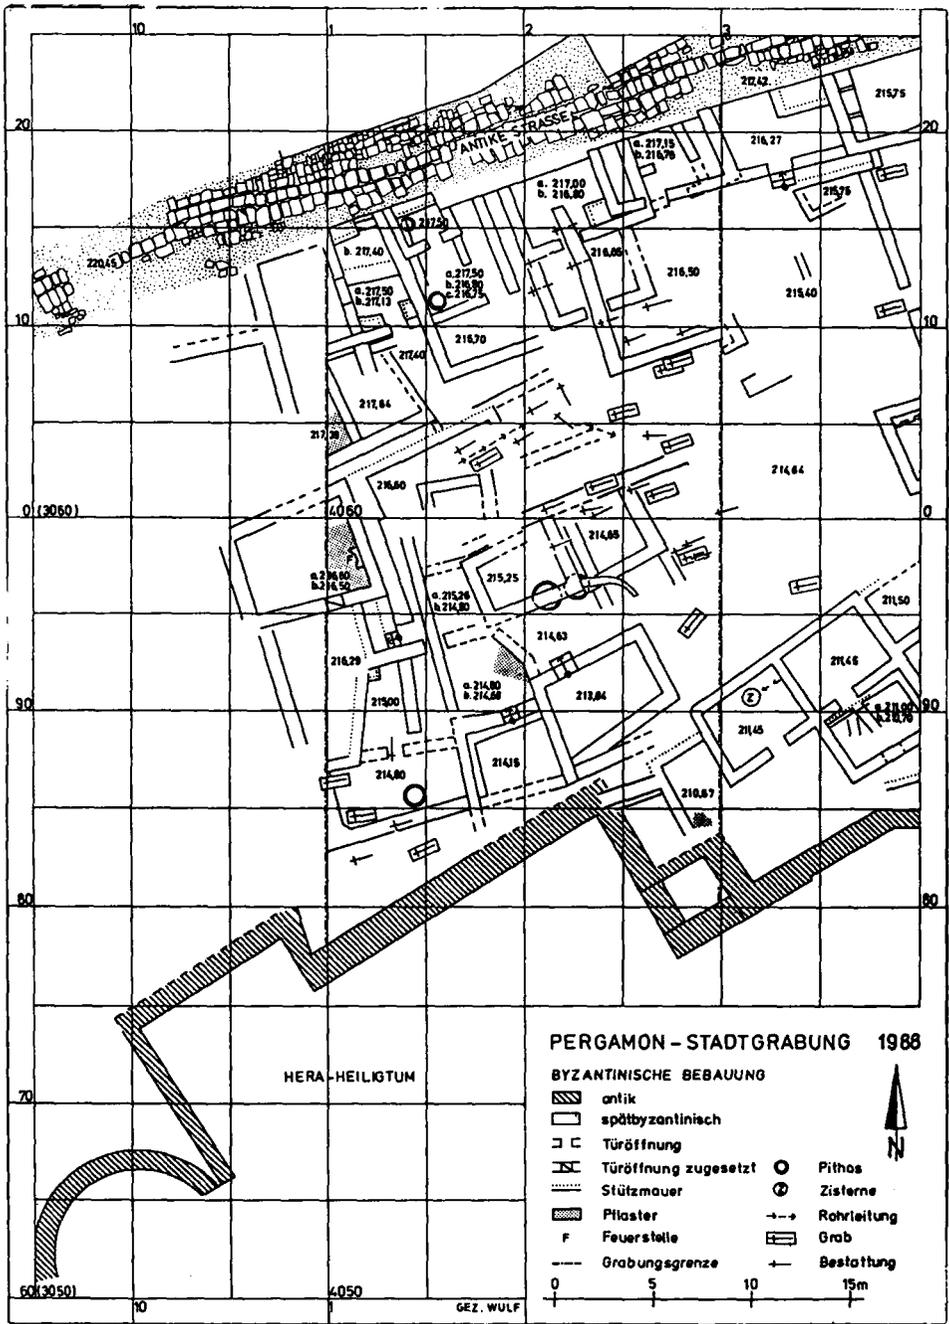
Abb. : 1 — Plan byzantinische Bebauung

Mittelalterliche Bebauung (Abb. 1)

Die zahlreichen byzantinischen Hausmauern fügen sich nur stellenweise zu vollständigen Grundrissen zusammen. Aus dem Übersichtsplan gehen zudem diese Grundrisse, die drei verschiedenen spätbyzantinischen Bauphasen angehören und sich teilweise überlagern, nicht ohne weiteres hervor. Ihre Durcharbeitung und Darstellung im einzelnen muß einer späteren Bearbeitung vorbehalten bleiben. Im übrigen gelten für die Datierung (12.-14 Jh.) und die allgemeine Beschreibung der Häuser und ihres Inventars die Kriterien, die schon im letzten Vorbericht zusammengestellt worden sind³.

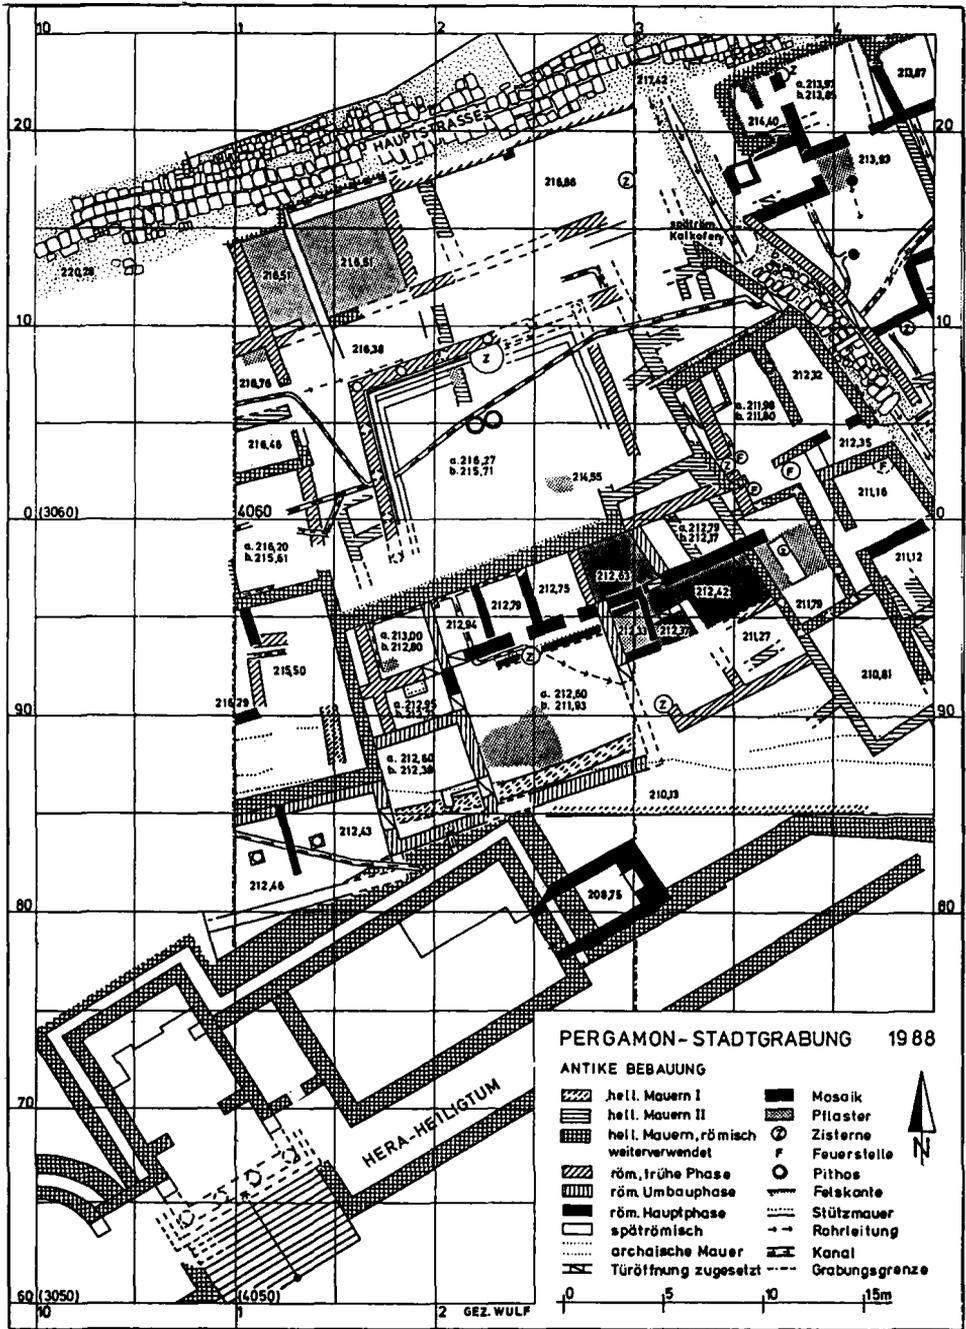
Abb. 2 — Plan antike Bebauung

Antike Bebauung (Abb. 2)

Die unter der byzantinischen Deckschicht zutage gekommenen antiken Bauten gehören ganz überwiegend der römischen Kaiserzeit an. Von der hellenistischen Vorgänger-Bebauung, nach deren Orientierung sich auch die römischen Häuser noch richteten, ist nur sehr wenig erhalten.

Den Hauptrest dieser hellenistischen Bebauung bildet eine starke Terrassenmauer, die unmittelbar südlich des Peristylhofes eines römischen Hauses (Niv. 216, 27) in Areal 4050/91-92 verläuft (im Plan, Abb. 2, kreuzschraffiert). Westlich anschließend ist das Fundament eines großen Raumes erhalten (Niv. 215, 50), dessen Mauern mit der Terrassenmauer in Verbindung stehen und ebenfalls schon aus hellenistischer Zeit stammen und in römischer Zeit weiterverwendet wurden.

1. Römisches Peristylhaus (Abb. 2, 10-13)

2. Räume südlich der Peristyl-Terrasse (Abb. 2, 13,14)

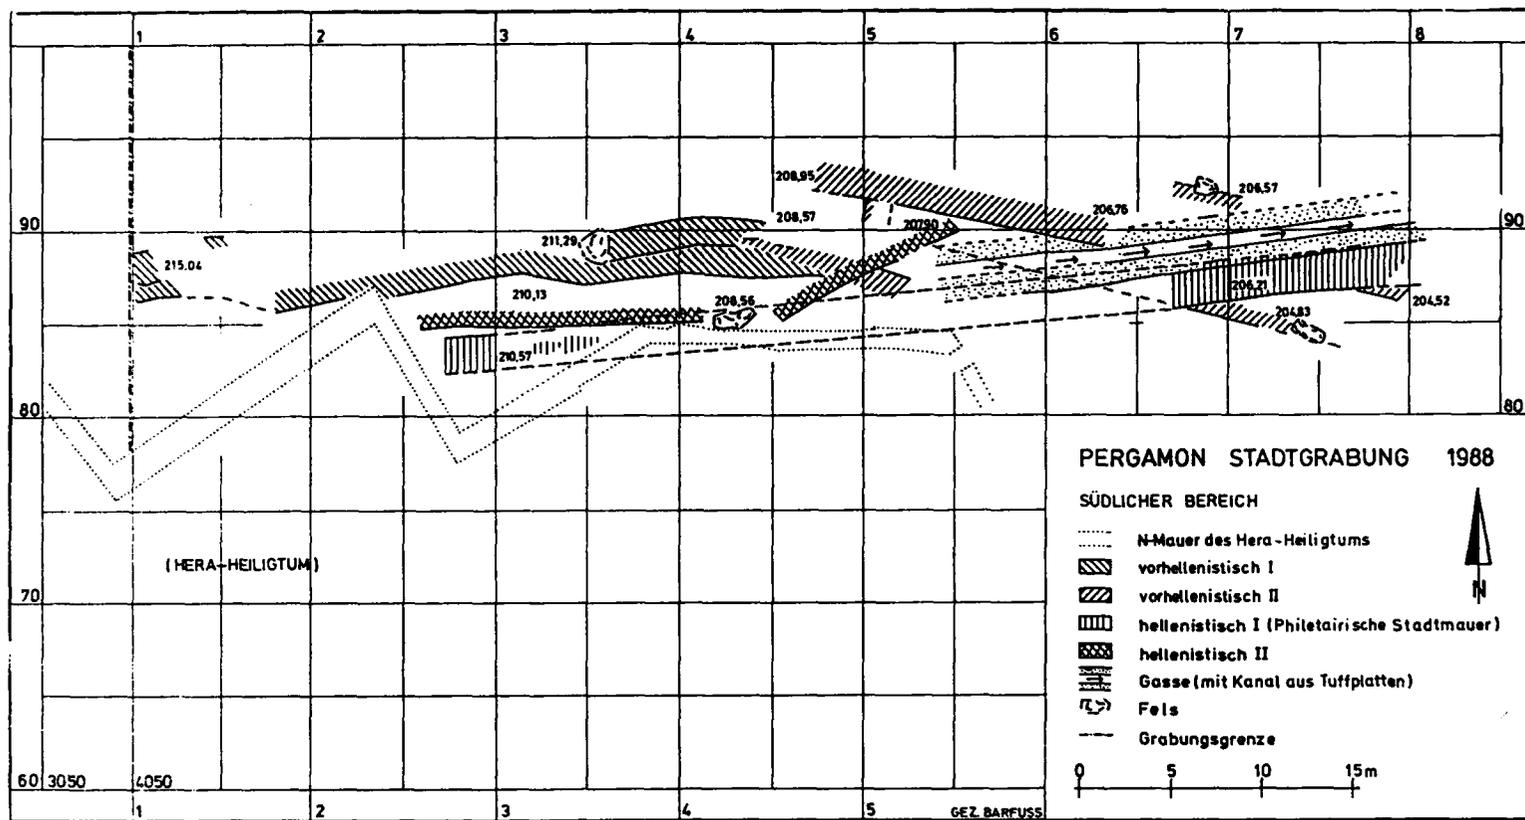
Abb.: 3 — Plan der frühen Mauern

3. Frühe Mauern im Südbereich (Abb. 3, 15, 16)

Wenn hier von frühen Mauern die Rede ist, so sind vor allem die Reste einer archaischen, einer klassischen und der philetairischen Befestigungsmauer gemeint, wie sie in generalisierter Form auf dem Plan (Abb. 3) dargestellt sind. Der Verlauf der archaischen Mauer ist außerdem mit gepunkteten Linien in den Übersichtsplan (Abb. 2) eingetragen, damit ihre Lage im Verhältnis zu der darüberliegenden späteren Wohnbebauung klar wird.

a) Archaische Befestigungsmauer (Abb. 3, vorhellenistisch I)

Die Mauer konnte auf die volle Breite des dies Jahr ausgegrabenen Geländestreifens (20 m) weiterverfolgt werden. Damit ist sie jetzt auf rund 40 m Länge bekannt. Rund 8 m vor dem Ostende der Nordmauer der Heraterrasse verlieren sich die Spuren dieser archaischen Mauer, weil dort in klassischer und hellenistischer Zeit bis tief auf den Felsen andere Mauern errichtet wurden (s.u.). Ob weitere Reste der archaischen Mauer weiter östlich noch vorhanden sind sollen Sondagen zeigen, die in der nächsten Kampagne im Bereich 4050/85-86 durchgeführt werden müssen. Die Aussichten scheinen jedoch gering zu sein, weil das Gelände dort nicht mehr hinter der als Erosionsschutz wirkenden Heraterrassenmauer liegt und anscheinend zahlreiche tiefgreifende Veränderungen durchgemacht hat.

b) Mauern der klassischen Zeit (Abb. 3, vorhellenistisch II)

Dieser Datierung widerspricht nicht die jetzt vorgenommene Zuordnung der schon lange bekannten sog. Hepding-Mauer¹¹ zu diesen Mauerzügen. Die Hepding-Mauer (bei Niv. 204, 83 in Abb) verläuft in südöstlicher Verlängerung leicht parallel verschoben zu diesen Mauern und sie wird von der philetairischen Stadtmauer (hellenistisch I in Abb.3) überlagert. Sie muß also später sein als diese. Die Verlängerung der Hepding-Mauer nach Nordwesten, die man sich unter der philetairischen Mauer und unter dem Tuffplatten-Kanal einer hellenistischen Gasse vorstellen muß (gestrichelte Linie in Abb. 3) trifft zwischen die Mauern der vermuteten Toranlage. Da die Hepding-Mauer nach außen geböschet und von kleinsteinigerer Technik ist als die beiden Tormauern, könnte man sich gut vorstellen, daß es sich bei ihr um die geböschte Stützmauer des Weges handelte, der von außerhalb der Stadt in das Tor hineinführte. Ein Felsbrocken bei Niv. 204,83 war offenbar in diese Wegemauer integriert.

c) Philetairische Stadtmauer (Abb. 3)

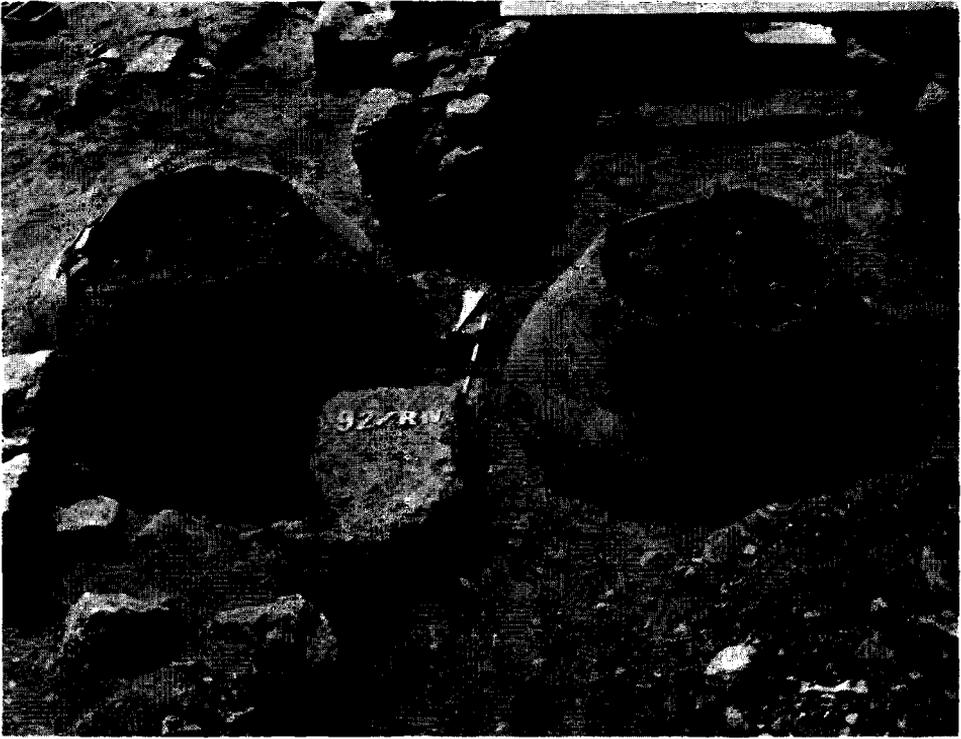
Abb. : 4 — Byzantinische Pithoi

Einen auffälligen Befund boten zwei Pithoi der mittleren byzantinischen Bauphase (Abb. 4), von denen einer unterhalb des Randes ein Kreuz in Stichelverzierung zeigte. Von den Hausmauern letzten byzantinischen Phase wurden die Pithoi überbaut. Ihr Inhalt ergab leider nichts Nennenswertes.

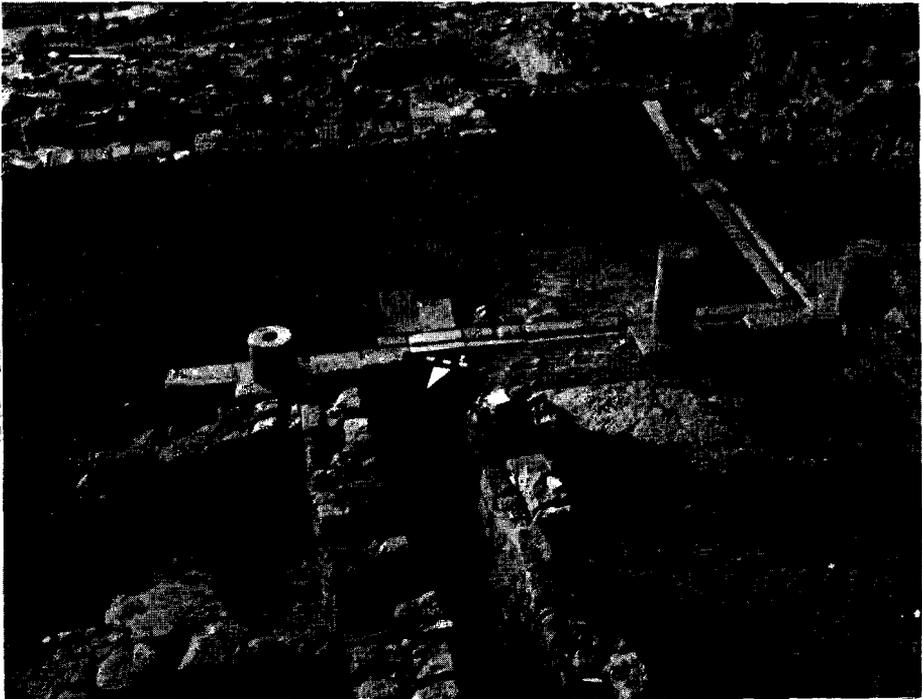
Abb. : 11 — Peristylhaus restauriert. Hof von Norden

Sicherung und Teilwiederherstellung des Peristylhauses (Abb.11, 13)

Das in dieser Kampagne ausgegrabene Peristylhaus wurde nach Abschluß der Grabungsarbeiten in einen präsentablen Zustand versetzt. Dazu wurde in einer willkürlichen Linie, die sich aus den Grabungsarbeiten ergab, eine geböschte Stützmauer errichtet, die die Hofffläche im Süden begrenzt. Der winkelförmige Versprung in dieser Mauer hat nichts mit dem antiken Zustand zu tun, ebensowenig die Lage der Mauer. Es kam ausschließlich darauf an, überhaupt eine anschauliche Hofffläche zu schaffen, die möglichst weit nach Süden reichen sollte, ohne daß aber die alte Terrassenmauer erreicht werden konnte. Die Hofffläche wurde, soweit ausgegraben, mit Steingeröll aufgefüllt, auf das ganz zuoberst eine Deckschicht aus Erde aufgetragen wurde. Der westliche und der nördliche Stylobat wurden mit den originalen Steinen soweit nötig repariert. Auf dem N-Stylobat wurden drei Säulenstümpfe zur Veranschaulichung aufgestellt. Die Säulenstümpfe bestehen aus Andesit und passen in ihren Maßen annähernd auf ihre Standplätze. Sie gehören nicht zum Steinmaterial aus dem Peristylhaus sondern wurden nur in der Umgebung gefunden.

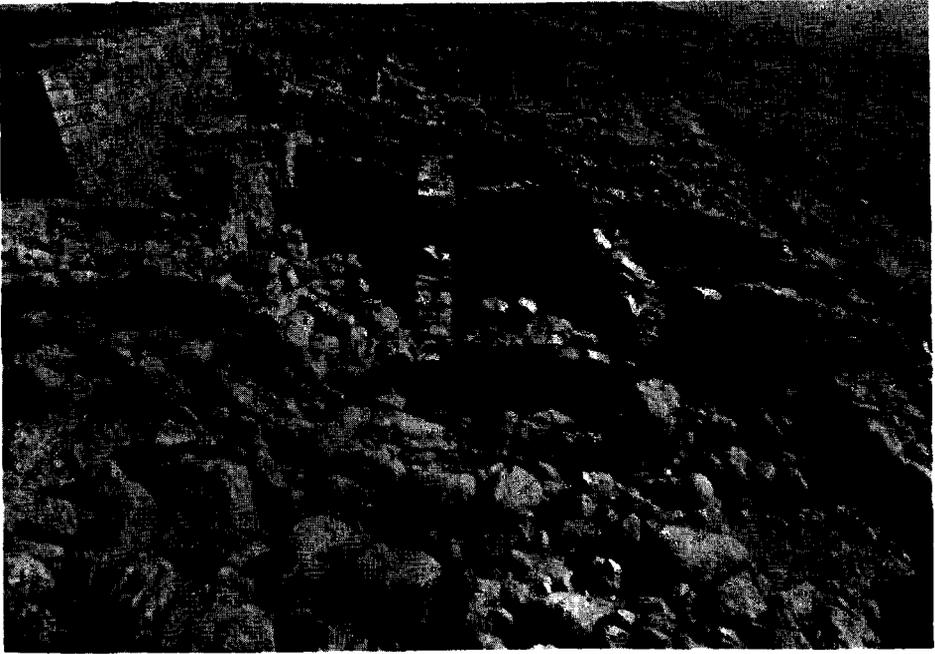
Abb.: 14 — Blick über das Grabungsgebiet südlich des Peristylhauses. Vorne: verstürzte Steine der archaischen Mauer

Südlich der erwähnten starken hellenistischen Terrassenmauer liegen mehrere Räume L-förmig um einen rund 8 x 8 m. großen Hof, dessen Niveau mindestens einmal verändert wurde (Niv. a. 212,60; b. 211,93).

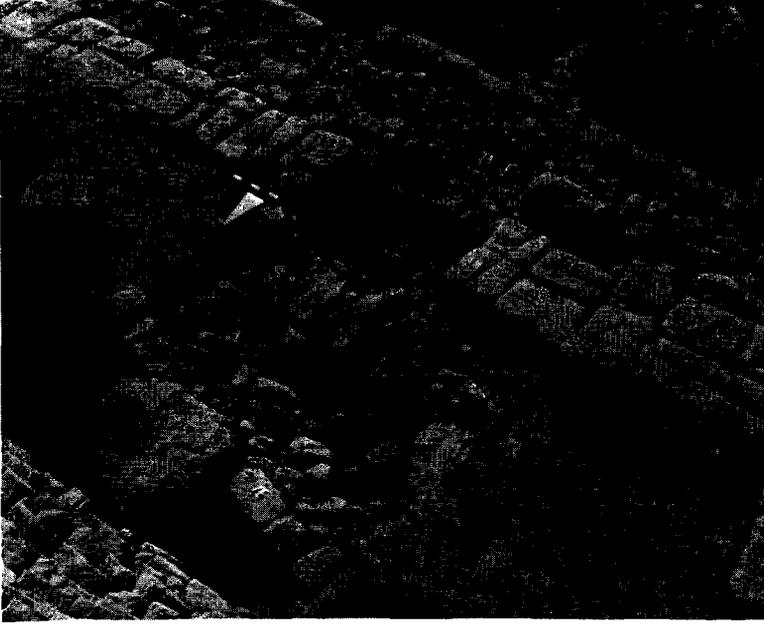
Abb. : 16 — Sondage nördlich der philetairischen Mauer

Einige Hoffnung darf dagegen auf die Fortsetzung der schon in diesem Jahr begonnenen Sondagen (Abb. 16) gesetzt werden, die auch unter die Gasse mit dem Tuffkanal und unter die philetairische Mauer hinabführen, um festzustellen, ob sich von dem Verlauf der Hepding-Mauer und der ihr parallelen Mauer dort noch irgendetwas erhalten hat. Überraschend kam schon bei den ersten Sondagen ein Mauerstück heraus, das wiederum parallel zu den eben behandelten verläuft, aber etwas nördlicher liegt (bei Niv. 206,57). Auch hier ist ein Felsbrocken in die Mauer einbezogen. Falls es sich um die Rückschale der klassischen Mauer handeln sollte, wäre diese hier fast 4 m breit gewesen, was eher unwahrscheinlich ist. Hier kann man größere Klarheit nur von der Fortführung der Sondagen erhoffen.

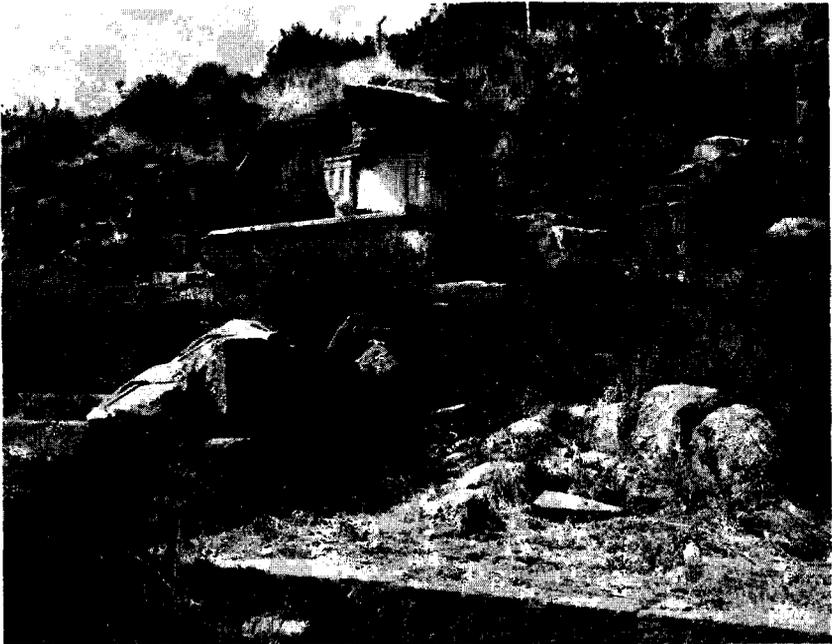
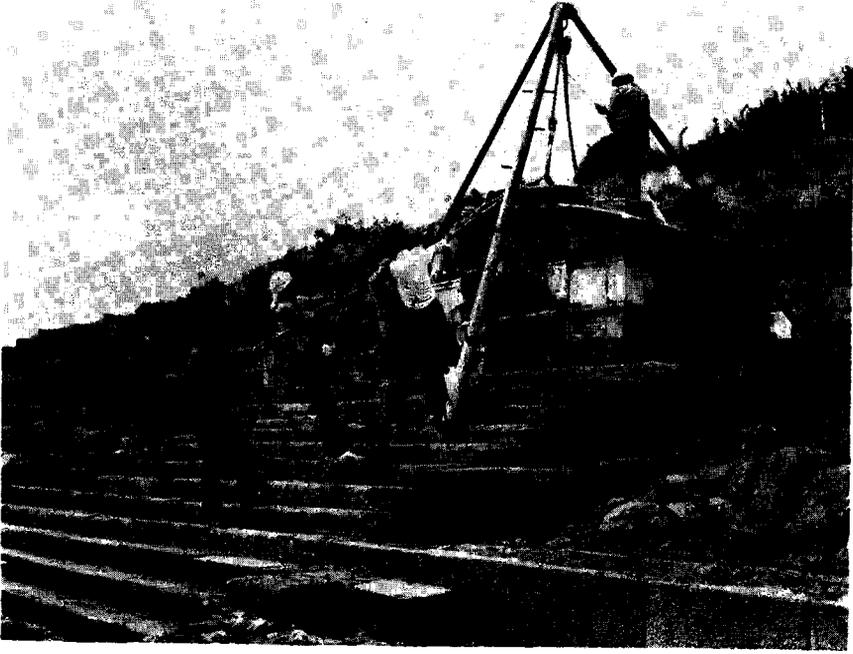
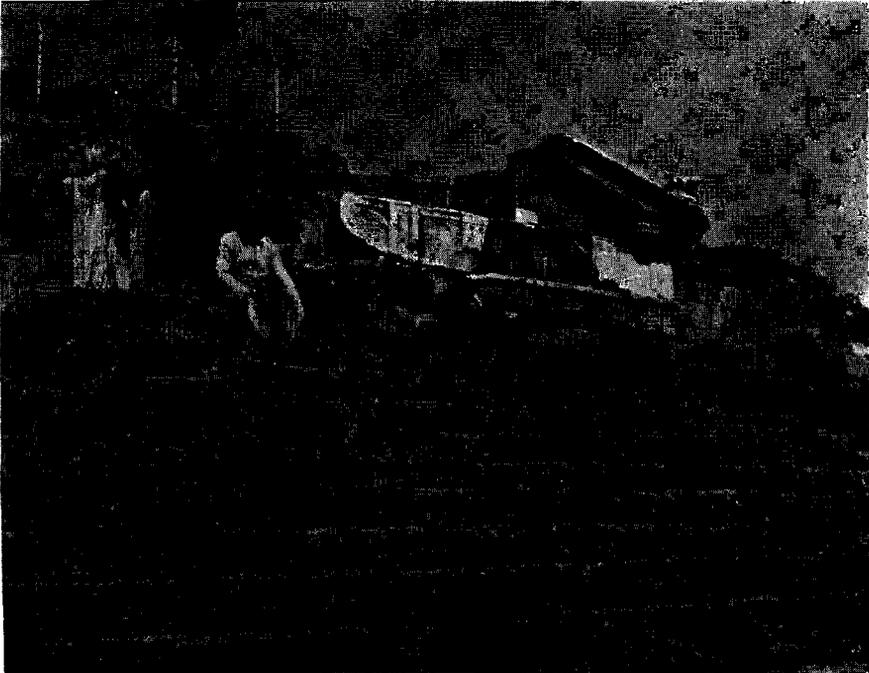
Wiederherstellung der Anastlose des Heratempels

Der Heratempel war im Jahre 1911, nach der Ausgrabung des Heiligtums, von W. Dörpfeld in einen anschaulichen Zustand versetzt worden. Dazu hatte Dörpfeld noch vorhandene Teile des Tempelgebälks und des Giebels auf der obersten Stufe der Freitreppe wiederaufsetzen lassen und auch sonst Ordnungs- und Sicherungsarbeiten durchgeführt¹⁹.

In den vergangenen fast 80 Jahren war die Hera-Terrasse völlig verwildert und der größte Teil der damals aufgestellten Architekturteile war wieder umgeworfen worden (Abb. 21). Die Teile wurden, soweit noch auffindbar, erneut aufgestellt und die Kultbildbasis innerhalb des Tempels durch Zurechtrücken ihrer Bauteile und erneute Abdeckung mit Steinplatten gesichert (Abb. 22-24).

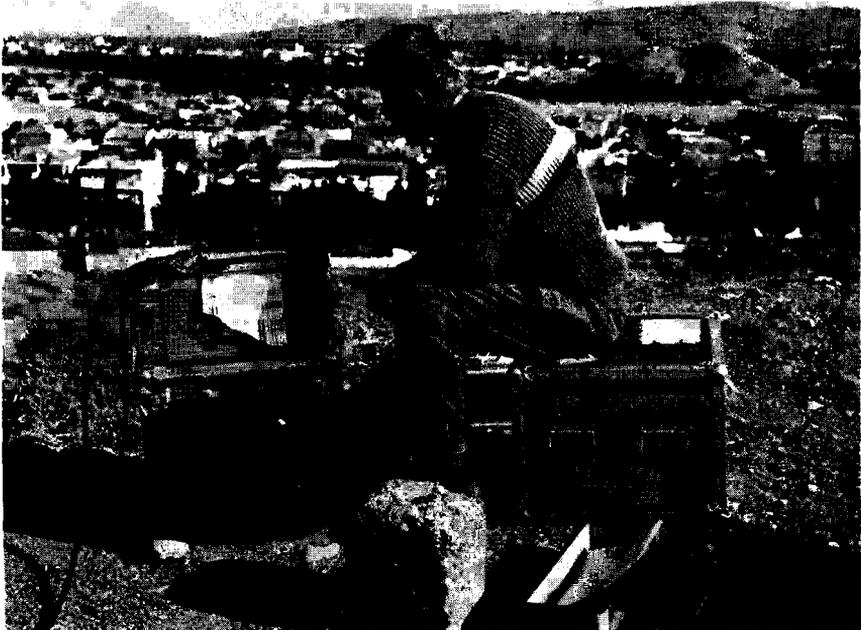
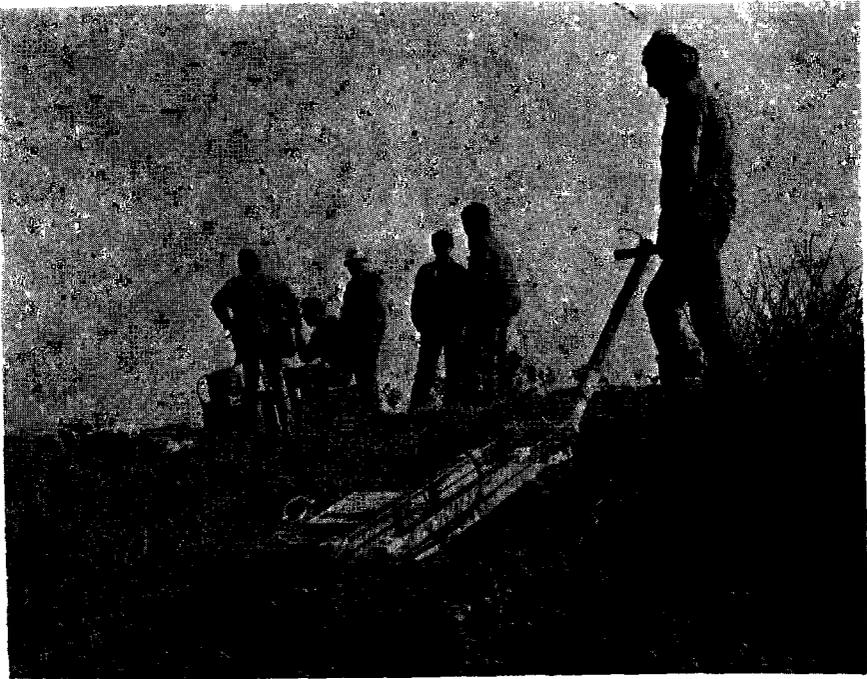
Abb. : 25 — Tumulusforschung, Geo-Radargerät im Einsatz

Erforschung von Grabtumuli

Mit der geplanten Erforschung der antiken Tumuli in der Ebene von Pergamon konnte durch den Test-Einsatz eines Geo-Radargerätes (Abb. 25-26) ein Anfang gemacht werden²⁰. Die Ergebnisse mit dieser speziellen Methode sind, was die Auffindung von Hohlräumen angeht, nicht ermutigend. In Zukunft sollen weitere geophysikalische Methoden an den Tumuli von Pergamon erprobt werden.

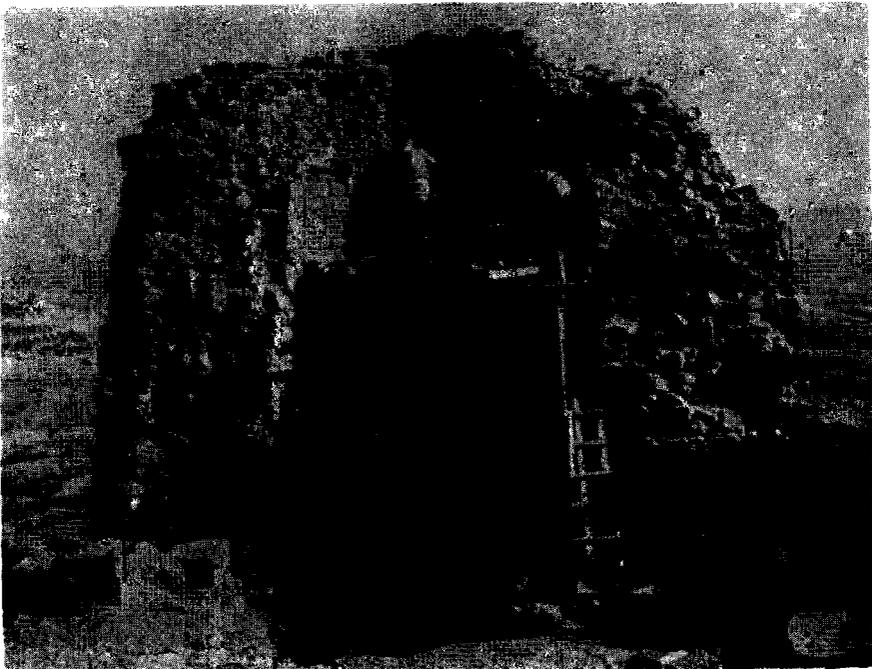
Abb. : 27 — Restaurierung eines byzantinischen Stadtmauerturmes

Sicherung eines byzantinischen Turmes (Abb. 27)

In enger Zusammenarbeit mit dem Museum Bergama, die auch eine gemeinsame Finanzierung umfaßte, wurden stark einsturzgefährdete Teile eines Rundturmes der spätbyzantinischen Stadtmauer gesichert. Der Turm liegt in der Mitte der Südseite des Mittleren Gymnasions und umfaßt die hellenistische überwölbte Zuganstreppe vom Stadtbrunnen her. Ein großer Teil der inneren Mauerschale des Turmes mußte abgetragen und neu aufgemauert werden.

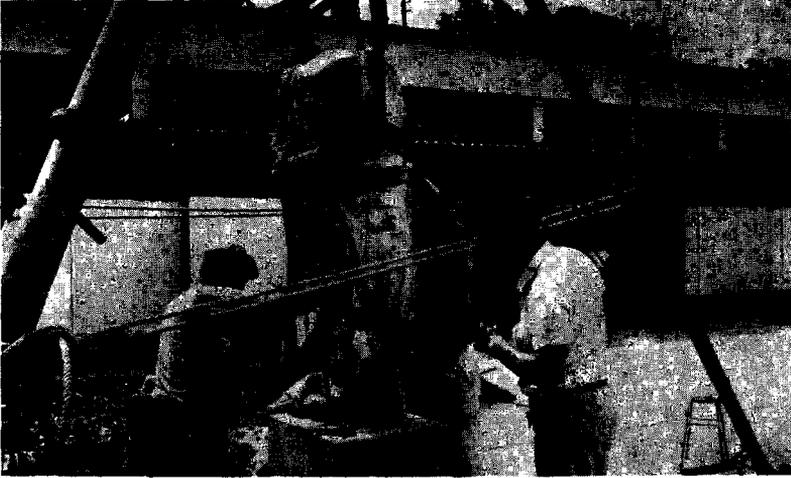
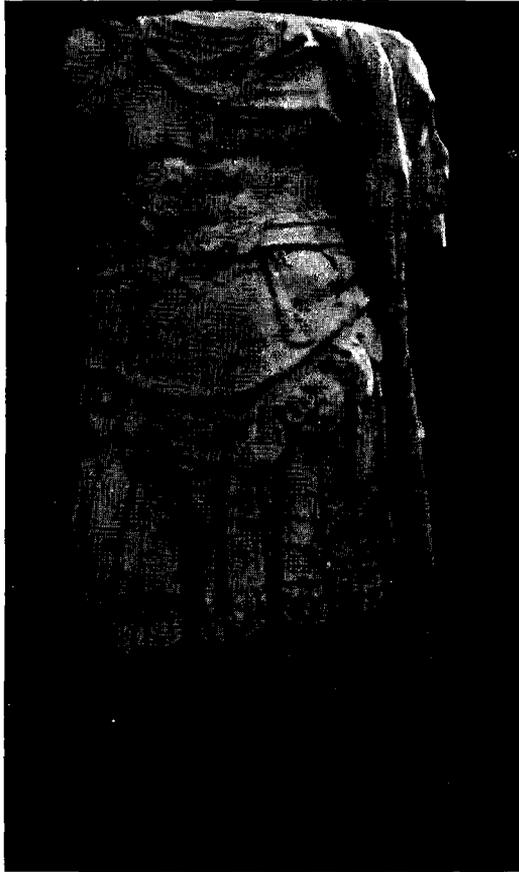
Aufsockeln einer Statue für das Museum Bergama (Abb. 28 - 29)

Für die Aufstellung der im Jahre 1981 am Trajaneum gefundenen Panzerstatue eines römischen Kaisers²¹ im Hof des Museums Bergama wurde ein großer Kunststeinsockel hergestellt und die fachmännische Aufsockelung mit kunststeinumkleideten Edelstahldübeln vorgenommen. Die Statue wurde vom unteren Museumsgarten in den Hof transportiert, dort gesockelt und aufgestellt²².
