Ayasofya'nın 6.yy Duvar Taş Kaplamaları ve Yapım Tekniğindeki Detaylar

Araştırma Makalesi

6th Century Stone Coatings and Construction Technique Details of Hagia Sophia

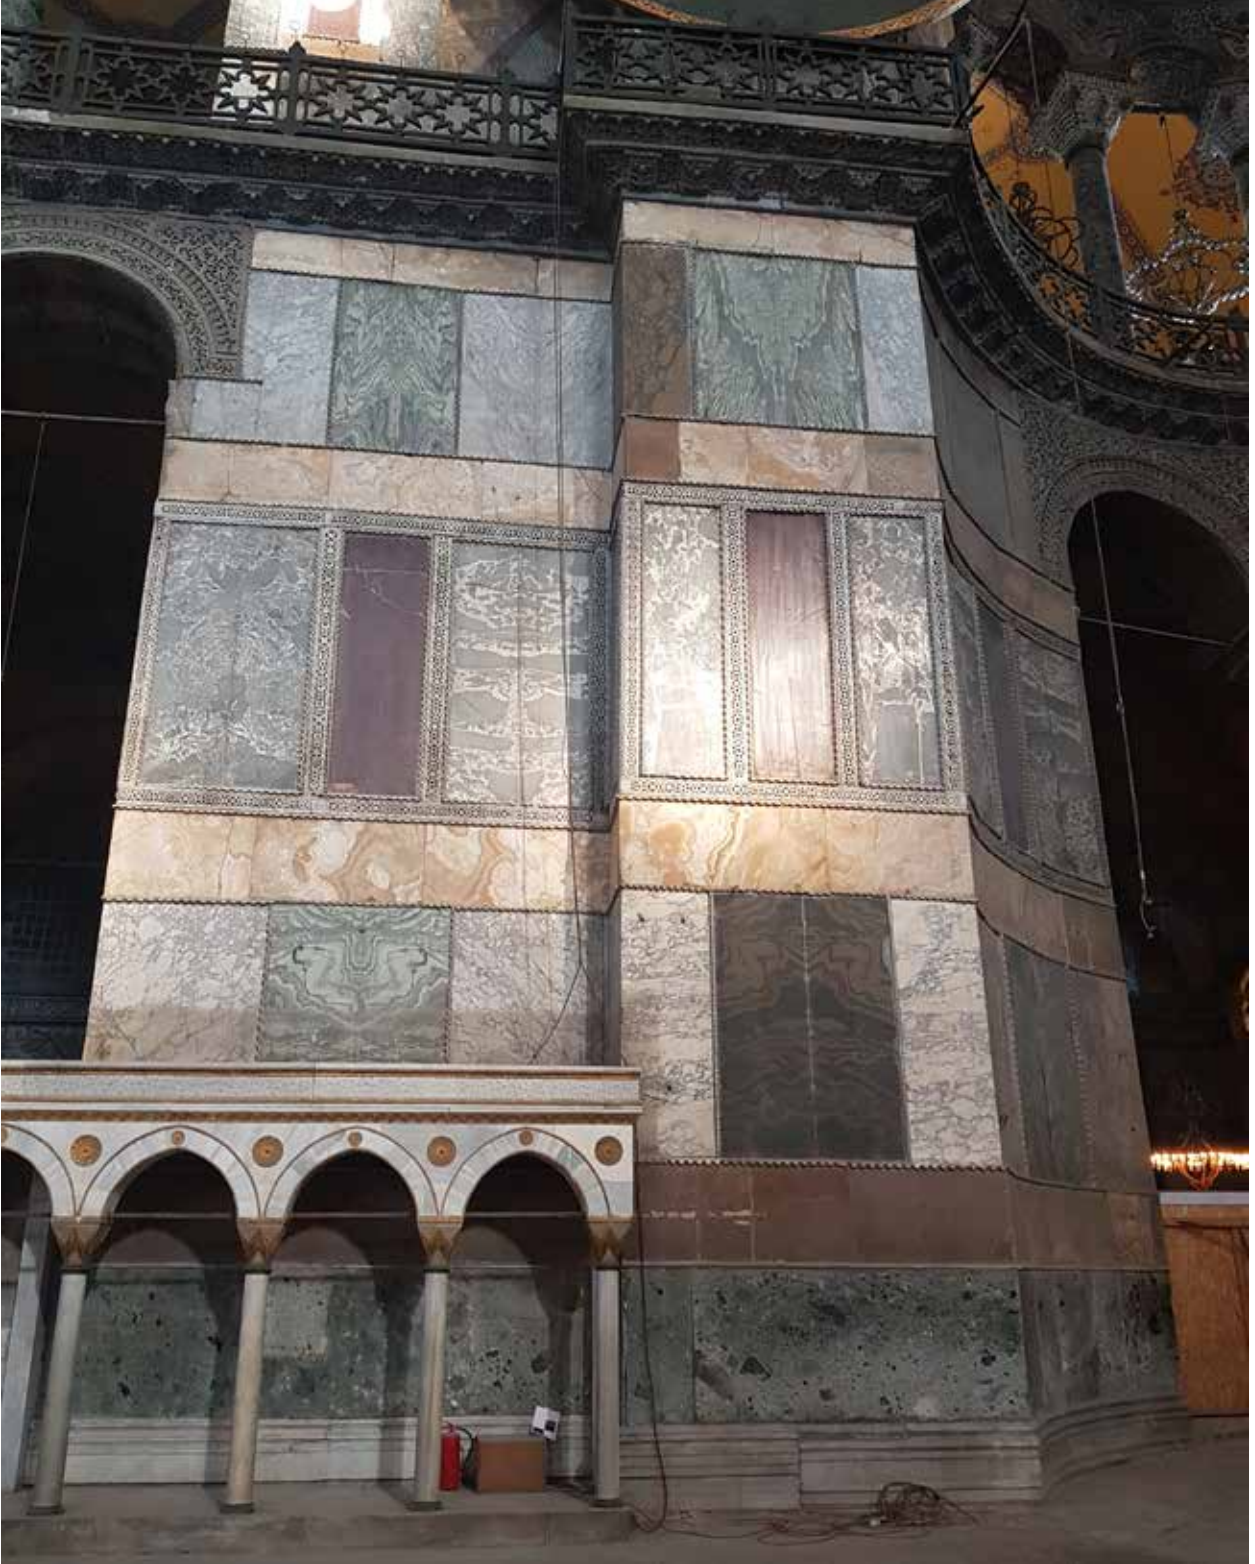
Resim 1: Ayasofya Kuzey İç Cephe Duvar Taş Kaplamalarından Görünüm

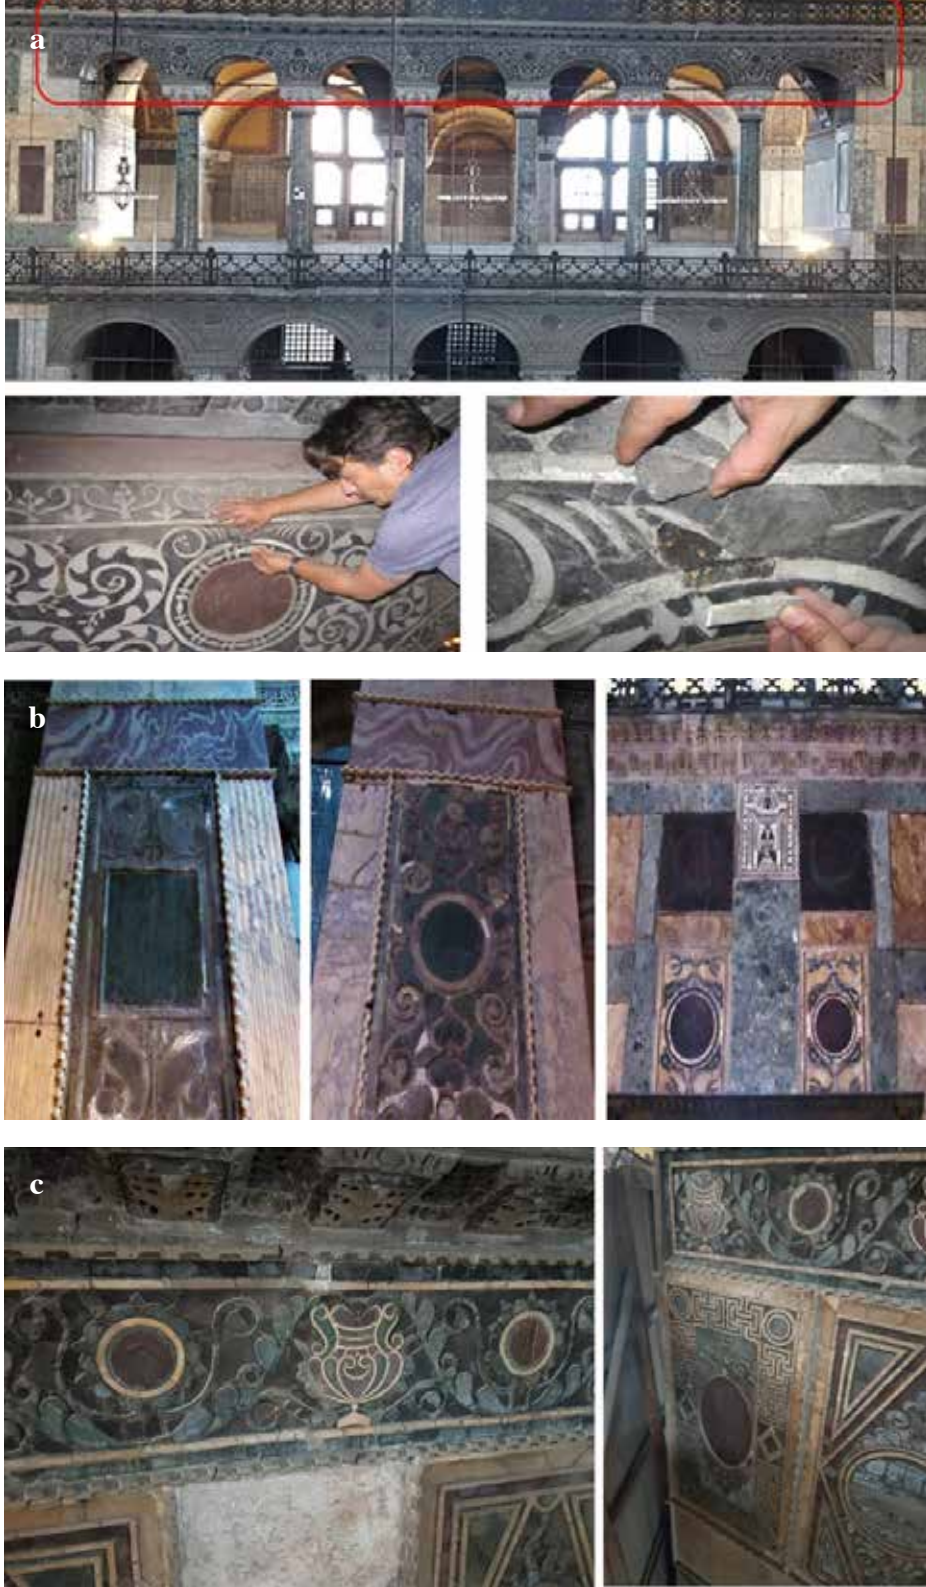
Resim 2: Ayasofya İç Mekânda Çeşitli Duvar Kaplamaları Örnekleri: (a) Sıralı Kemer Üzeri Kaplama; (b) Farklı İnanç Sembolleri; (c) Mihrap Üzeri Duvar Kaplamaları

(6. yy.) sosyal hayatında sembolik de olsa paganizmin etkilerinin hala devam ettiğinin göstergesidir. Batı yönünde, imparator kapısı üzerinde ise Hristiyanlık sembolleri ve altında yine yunus balığı betimleri ile bezeli taş kaplama yer almaktadır (Resim 2b).

Ana apsis olarak da tanımlanan mihrabın üst kısmında, taş işçiliğinin en iyi örneklerinden olan bant şeklinde kaplamalar mevcuttur (Resim 2c). Bant şeklinde devam eden bu kaplama türü, iç mekânın bazı bölümlerinde, kaplama taşlarının hemen üzerinde de görülebilmektedir. Mihrap üzerindeki bu kaplamalarla aynı bölgede bulunan ve yine farklı taş türlerinin birleştirilmesiyle oluşturulan pano şeklindeki kaplamalar da aynı kalitede işçiliğe sahiptir (Resim 2c).

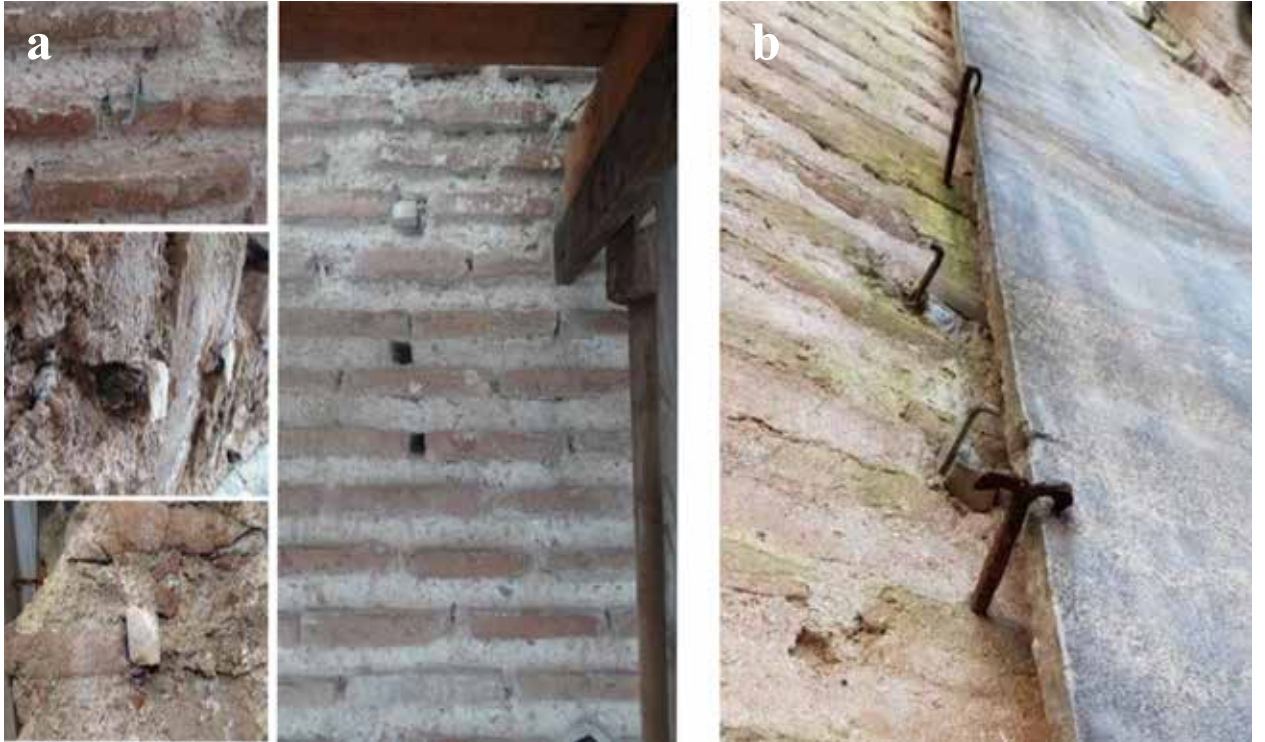
Resim 9: (a) Duvarda Tespit Edilen Taş Takozlar; (b) Farklı Özellikteki Metal Donatılar ve Dış Cephe Kaplama Taşı

Araştırma sırasında duvar ve kaplama taşı arası boşluğun ve kaplama taşlarının duvar yüzeyine ne şekilde bağlandığının tespitine imkân sağlayacak bazı bulgulara ulaşılmıştır. Bu bulgular yapı genelinde takip edildiğinde ise yeni tespitler yapılabilmektedir. Tuğla duvar yüzeyinde sistemli bir şekilde sıralanan mermer takoz parçaları ve bu takoz parçaları ile duvar arasına tespit edilmiş metal kenet (bronz ve demir) parçaları gözlenmektedir. Bu mermer takoz parçaları, kaplama taşlarının duvara montajı için kullanılan metal kenetlerin duvara sıkıştırılması için kullanılmıştır (Resim 9a).

Batı dış cephedeki taş kaplamalarda ve cephe genelinde farklı malzeme ve ölçülerde metal kenetler tespit edilmiştir. Taş takozlarla birlikte kullanılan kenetlerin malzemeleri bronz ve demir olarak farklılıklar gösterse de hepsi şekil olarak benzer tiptedir (Resim 9b).

Ayrıca duvar kaplamalarının sabitlenmesi için kullanılmış ve farklı şekillere sahip olan demir kenetler de tespit edilmiştir (Resim 9b). Bu kenetlerin büyük bir kısmında diğer kenetlerle birlikte kullanılmış olan taş takozlar görülmektedir. Bu farklılığın sebebinin, taş takozlar kullanılmadan duvara sabitlenmiş olan kenetlerin 6. yy. sonrası bir dönem uygulaması olmasından kaynaklandığı düşünülmektedir. Saha araştırmasında bu fikri destekleyen somut veriler de elde edilmiştir. Örneğin zamanla parça kayıpları oluşan bir duvar kaplamasının dağılarak yok olmasını engellemek için kırıkların olduğu alanlarda bu kenetlerin kullanıldığı tespit edilmiştir. Söz konusu kenetlerin, kaplama taşının eksiksiz olarak ilk kez yerleştirildiği 6. yy.da kullanılmış olması mümkün görünmemektedir. Ayrıca bu kenetler, kaba kesitleri ile kaplama taşlarının ön yüzlerine baskı yaparak taşın duvara sabitlenmesini sağlamaktadır. Taş takoz kullanılarak duvara sabitlenmiş bronz ve demir kenetler ise hem daha ince kesitlidir hem de kaplama taşlarının kesitlerine açılmış yaklaşık 1 cm çapında ve 7 mm derinliğindeki yuvalara geçmektedir (Resim 9). Böylelikle kaplama taşları yan yana dizildiklerinde, kenetler taşların arasında kalarak görünüme dâhil olmamaktadır. Fakat kaplama taşlarının üst ve alt kesitlerinde bu yuvalara rastlanılmamıştır. Tespit edilebilen yuvalar, kaplama taşlarının yan kesitlerinde bulunmaktadır.

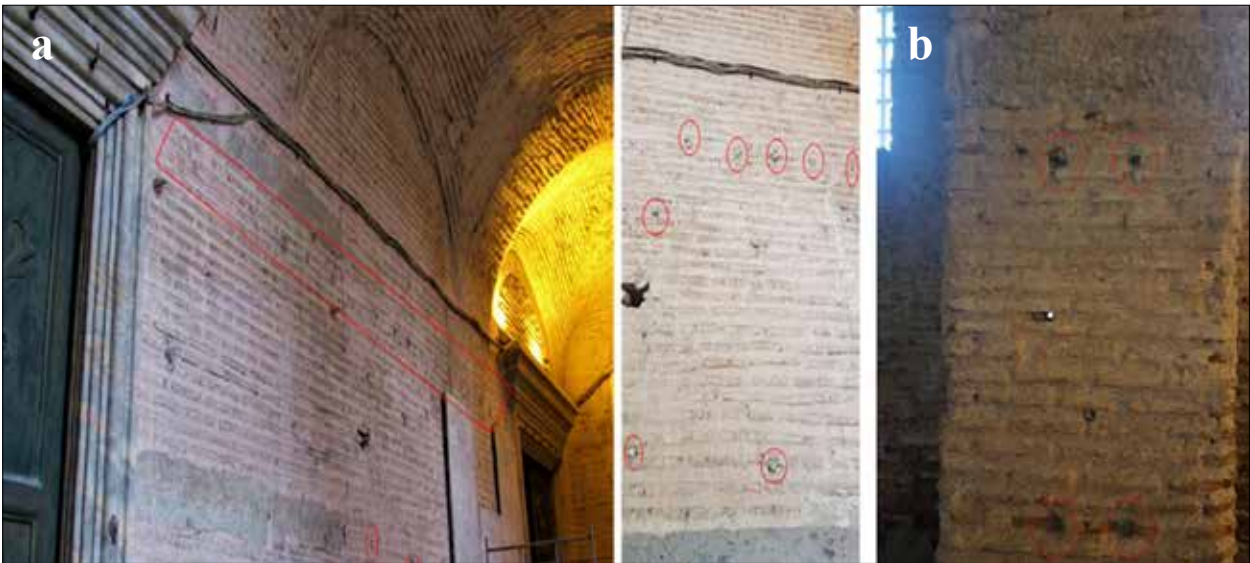
Resim 11: (a) Dış Narteksin Doğu Yönündeki Duvarında Mermer Takoz Sıraları, (b) Dış Narteks Tonozlarını Taşıyan Tuğla Ayaklardaki Taş Takozlar ve Takoz Yuvaları

Tuğla duvar yüzeyindeki metal kenetli taş takoz parçalarının takibi yapıldığında yapı ile ilgili yeni bulgular tespit edilmiştir. Ayasofya dış narteksinin de tıpkı iç narteks ve dış batı cephe gibi taş levhalarla kaplanmış olduğu bu tespitler arasındadır. Dış narteksin tuğla duvar yüzeyinde de sistemli bir şekilde sıralanan mermer takoz parçaları gözlenmektedir (Resim 11a).

Dış narteksin, yapının ilk inşa edildiği dönemde atriumun bir parçası olduğu düşünüldüğünde (Strube, 1973: s.20), bu kısmın da batı dış cephe gibi Marmara mermeri ile kaplı olduğu ihtimali ortaya çıkmaktadır. Dış narteksin iç kısım doğu yönünde bulunan tuğla duvarda bu mermer takozların birçok noktada görülmesi fakat iç kısım batı yönündeki duvarda kapı etrafı beden duvarlarında mevcut olmayıp sadece tonozları taşıyan tuğla ayaklarda bulunması da yapının ilk inşa edildiği dönemde atrium ve narteks ilişkisinin ispatı niteliğinde bir bulgudur (Resim 11b).
