Uluslararası Doğu Anadolu Fen Mühendislik ve Tasarım Dergisi
ISSN: 2667-8764 , 5(2), 167-197, 2023
<https://dergipark.org.tr/tr/pub/ijeased>

Doğu ve Güneydoğu Anadolu'da Bulunan Mimar Sinan Camilerinde Korumaya Yönelik Bir İnceleme

A Conservation Study of Architect Sinan's Mosques in Eastern and Southeastern Anatolia

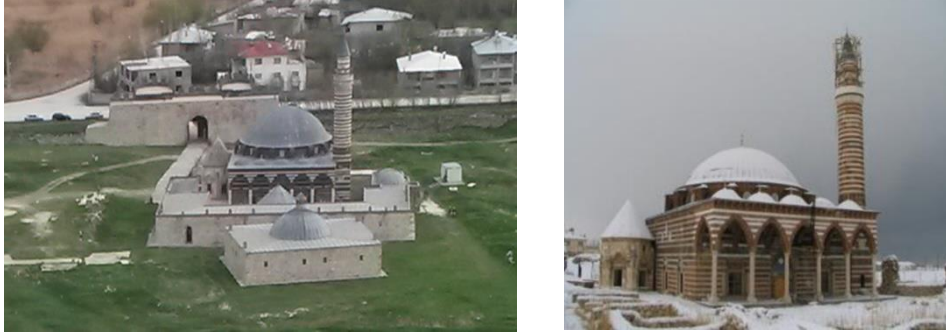
Şekil 9. Hüseyin Paşa Camii'ne ait fotoğraflar (Kişisel arşiv, 2018; Öztürk, 2020:1243)

Yapının taşıyıcı ana duvarların kalınlığı yaklaşık 1,8 ile 2 m arasındadır. Duvarlardaki kapı ve pencere boşlukları incelendiğinde doğu ve batı yönünde 3 alt ve 3 tepe penceresi görülmektedir. Kuzeyde 2 alt pencere, giriş kapısı ve bir de tepe penceresi yer almaktadır. Güneyde ise 2 alt ve 3 tepe penceresi bulunmaktadır (Belli, 2009:48; Öztürk, 2020:1242) (Şekil 7, Şekil 8, Şekil 9).

Hüseyin Paşa Camii'nde yer alan süsleme ve bezemeler tarihsel süreç içinde büyük oranda tahrip olmuştur. Kalemışı ve çini süslemelerde kayıplar olurken; taş süslemelerin üzerinde aşınmalar meydana gelmiştir (Öztürk, 2021:29). Bunların büyük bir kısmı özgüne uygun olarak yenilense de kayıplar, bu anlamda da korumanın kısmen sağlanabildiğini göstermektedir.

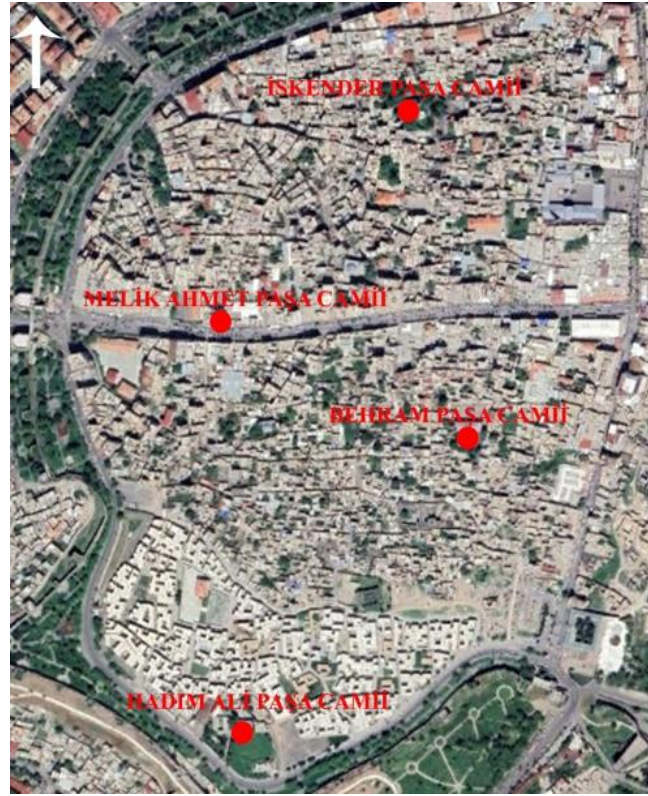
Şekil 10. Diyarbakır'daki Mimar Sinan camilerinin kent içindeki konumunu gösteren hava fotoğrafı (a) ve vaziyet planı (b) (Yıldırım ve Oğuz, 2018:36; Google Earth, 2023 yılı uydu görüntüsü yazar tarafından düzenlenmiştir).

İskender Paşa, Melik Ahmet Paşa, Behram Paşa ve Hadım Ali Paşa Camileri, günümüzde Diyarbakır Suriçi yerleşiminin batı kısmında konumlanmaktadır. İskender Paşa ve Hadım Ali Paşa Camileri Suriçi'nin kuzey ve güney çeperlerindeyken; Melik Ahmet Paşa ve Behram Paşa Camileri ise Suriçi'ndeki mimari mirasın odak noktası olarak değerlendirilebilecek olan Diyarbakır Ulu Camii'ne yakın bir konumdadır (Top, 2011:22; Yıldırım ve Oğuz, 2018:34; Sevinçli, 2022:47) (Şekil 10).

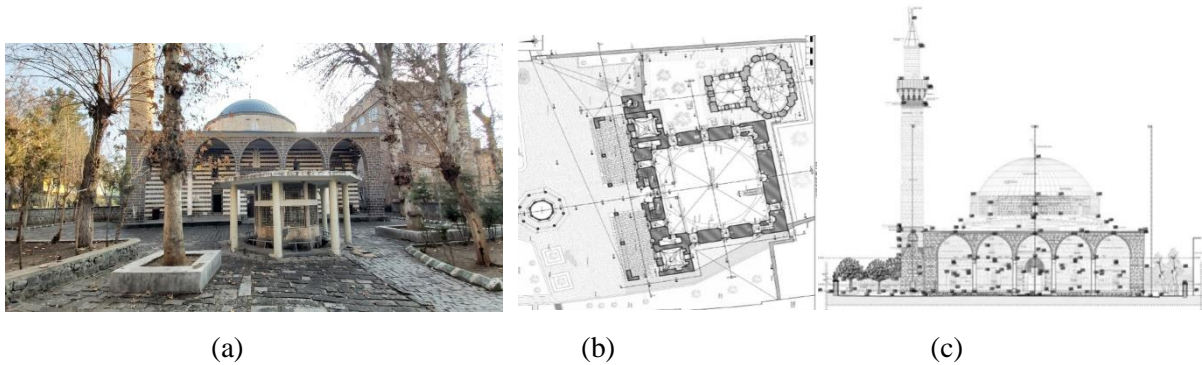
Şekil 11. İskender Paşa Camii kuzey cephe fotoğrafı (a) planı (b) ve kuzey cephe çizimi (c)

İskender Paşa Camii kare planlı ve merkezi kubbelidir. Ana kubbe tuğla malzemelidir ve kemerlerle desteklenen on altıgen bir kasnağa oturtulmuştur. Plan şeması üzerinden boyutlarına bakıldığında harim kısmının yaklaşık 14,75 x 14,75 m olduğu görülmektedir. Son cemaat yeri ise özgünlüğünü yitirmiş ve sonradan yapılan müdahalelerle boyutları değiştirilmiştir. Son cemaat yerini 6 sütun ve 5 kubbe oluşturmaktadır.

İskender Paşa Camii'nin taşıyıcı ana duvarların kalınlığı yaklaşık 1,5 m ile 1,9 m arasında değişmektedir. Duvarlardaki kapı ve pencere boşlukları incelendiğinde doğu ve batı yönlerinde 3 alt ve 1 tepe penceresi görülmektedir. Kuzey ve güney yüzeylerde de aşağıda 2 alt ve 4'er de tepe penceresi bulunmaktadır. Ayrıca kuzey duvarında kadınlar mahfilinde 2 pencere ve bir de kapı boşluğu yer almaktadır. (Şekil 5, Şekil 6, Şekil 7).

İskender Paşa Camii'nin minaresi doğu duvarına bitişiktir. Kare ve yukarı doğru sekizgen kaide üzerine kurulmuş olan minare, yuvarlak gövdeli ve tek şerefelidir. Yapının güneydoğusunda türbe bulunmakta ve bu birime minarenin yanındaki kapı ile harim kısmından geçilebilmektedir. Avluda yer alan şadırvan ve tuvaletler ise betonarme malzeme ile inşa edilerek sonradan eklenmiştir (Polat, 2020:74).

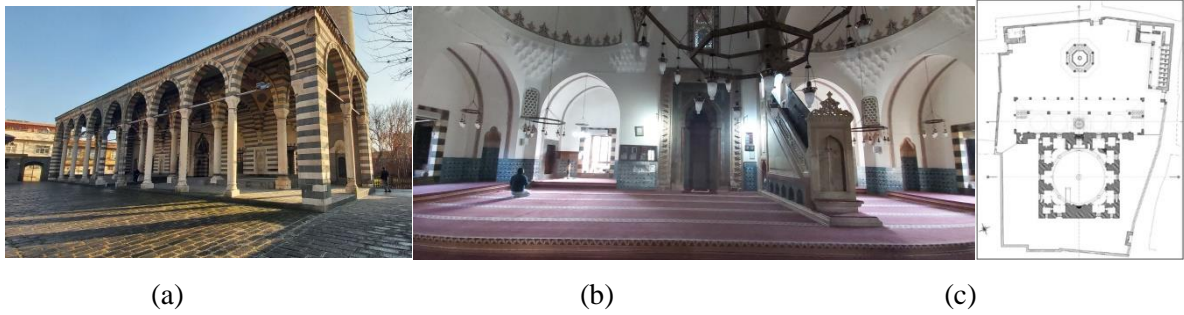
Şekil 13. Behram Paşa Camii kuzey cephe (a) ve harim (b) fotoğrafları ile vaziyet planı (c) (Kişisel arşiv, 2023; Polat, 2020:78)

Behram Paşa Camii, kare planlı ve merkezi kubbeli bir yapıdır. Taşıyıcı duvarlardan ana kubbeye geçiş tromplarla sağlanmıştır. Harim boyutları yaklaşık 15 x 15 m'dir. Yapının dört köşesinde harim iç mekânından ulaşılabilen dört küçük hücre bulunmaktadır. Taşıyıcı duvar kalınlığı yaklaşık 1,5 m'dir.

Caminin son cemaat yeri revakla birlikte iki kademelidir ve ilk kademede beş kubbe bulunmaktadır. Bunlardan ortadaki kubbenin yüksekliği diğerlerinden fazladır. İkinci kademede ise ahşap kirişlemeli ve eğimli bir çatı örtüsü bulunmaktadır. Birinci kademe revak, ikinci kademe ise son cemaat yerini oluşturmaktadır ve bu iki kısım birbirinden bir seki ile ayrılmaktadır.

Behram Paşa Camii'nin kuzey cephesinde 4 pencere ve bir giriş kapısı, güney cephesinde 2 alt ve bir tepe penceresi bulunmaktadır. Doğu ve batı cephelerinde de alt kısımda 3'er pencere yer almaktadır. Minare kuzeybatı köşeye yakın bir konumda bulunan, kare kaideli ve silindirik gövdeli bir yapıdır. Avlunun ortasında sekizgen formlu özgün şadırvan yer almaktadır.
