TRAVMATİK KOMPLİKE KURON KIRIĞI VE LATERAL LÜKSASYON TEDAVİSİNİN ÜÇ YILLIK TAKİBİ: OLGU RAPORU

THREE YEARS FOLLOW UP OF TRAUMATIC COMPLICATED CROWN FRACTURE AND LATERAL LUXATION TREATMENT: CASE REPORT

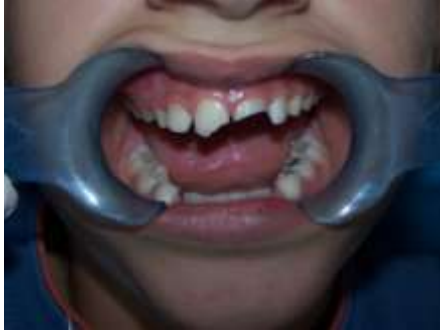
Resim 1. Travmaya uğramış dişlerin klinik görünümü

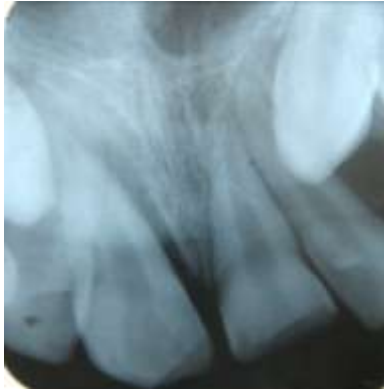
santralde ise pulpa perforasyonu olduğu gözlemlendi. Radyolojik muayenede maksiller sol santral dişte periapikal dokular sağlıklı bir yapı gösterirken, maksiler sağ santral dişin lüksasyon sonucu periodontal ligament alanında genişleme meydana geldiği gözlemlendi.

Resim 2. Travma sonrası radyografik görünüm

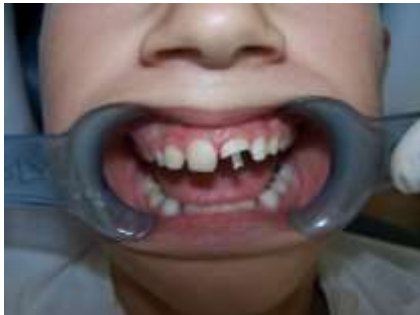
Resim 3. Cam fiber postun uygulanması

Sol üst santral dişin kök kanal dolgusunun tamamlanmasının ardından güta-perka, gates glidden frezle kökün orta üçlüsüne kadar uzaklaştırıldı. Daha sonra, kullanılacak cam fiber post (EverStick POST, Stick Tech Ltd, GC, Japan) boyutunu belirlemek amacıyla kanal içerisine bir periodontal sond yerleştirildi. Kanallar dikkatlice yıkanıp kurutulduktan sonra gereken boyutta cam fiber post bir bistüri ile kesilip kanal içinde denendikten ve uygunluğuna karar verildikten sonra ışın cihazı ile 10 saniye ön ışınlama yapıldı. Daha sonra post dışarıda her yönden 40'ar saniye süre ile tam polimerize edilip sertleştikten sonra anguldruvaya takılan bir taş ile post yüzeyleri hafifçe pürüzlendirildi. Sonra bonding ajanla muamale edilip dişe bağlantı yüzeylerinin pürüzlü bir hal alarak daha iyi bir bağlanması için beş dakika karanlık ortamda saklandı. Yapılan işlemleri takiben post kanal içerisine yerleştirilerek 20 sn ışın uygulandı. Postun tamamına ulaşacak şekilde kanal dışından da 40 sn tüm yönlerden ışın uygulandı. Simantasyon dual-cure bir yapıştırma sistemi (Variolink II; Ivoclar Vivadent AG) kullanılarak üretici firmanın talimatları doğrultusunda gerçekleştirildi (Resim 3). Daha sonra hibrit kompozit rezin (Spectrum TPH, Shade A2; Dentsply, USA) cam fiber postun etrafından başlayarak ve her kompozit tabakası iki mm kalınlıkta olmak üzere tabakalama yöntemiyle 40 sn 1400mW/cm² gücündeki halojen ışık cihazıyla (Valo, Ultradent Product, USA) polimerize edildi. Kompozite uygun diş formu ve şekli verilmesinin ardından restorasyon yüzeylerinin bitim ve cila işlemleri, alüminyum oksit disklerin (Soflex, 3M ESPE Dental AG, MN, USA) kalın grenden ince grene doğru uygulanmasıyla tamamlandı (Resim 4). Restorasyonun

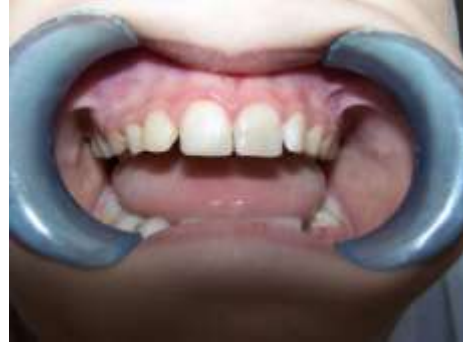
Resim 4. Restorasyon sonrası klinik görünüm

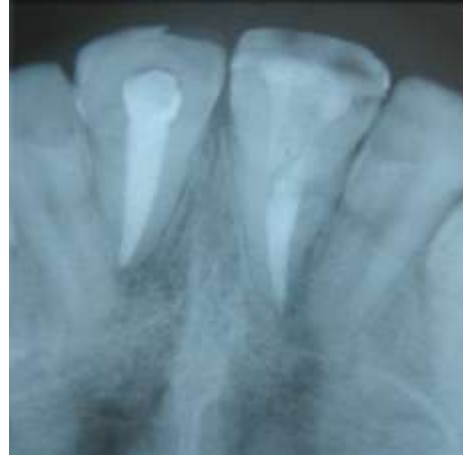
bitimini takiben hasta 1, 6, 12, 24 ve 36. aylarda düzenli kontrollere çağrıldı. Maksiler sağ santral dişin lüksasyona bağlı olarak mezialde genişleyen periodontal alanında, 12 ay sonraki radyolojik değerlendirmede iyileşme gözlemlendi. Kontrol randevularında restorasyonlarda herhangi bir kırılma, kopma ve renk değişikliğine rastlanmadı. Hastanın 36. aydaki klinik ve radyolojik (Resim 5) muayenesinde ankiloz, internal-eksternal rezorbsiyon, mobilite ve perküsyon hassasiyeti gözlemlenmedi.

Resim 5. 3 yıl sonraki radyografik görünüm
