GÖRME ENGELLİLER İÇİN KENT PARKLARININ ERİŞİLEBİLİRLİĞİNİ ARTTIRMAYA YÖNELİK PEYZAJ TASARIM YAKLAŞIMLARI

Araştırma Makalesi

LANDSCAPE DESIGN APPROACHES TO IMPROVE THE ACCESSIBILITY OF URBAN PARKS FOR THE VISUALLY IMPAIRED PEOPLE

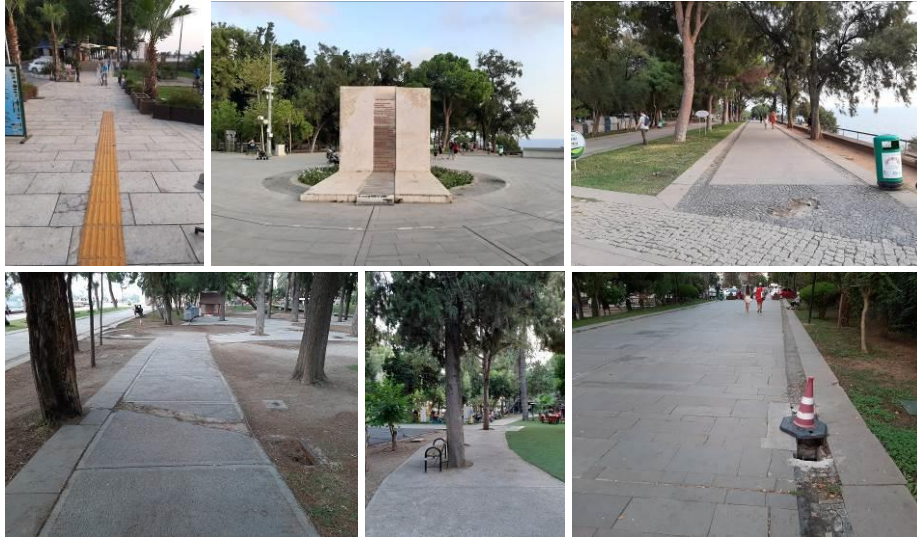
Şekil 2. Karaalioğlu Parkı Yürüyüş Yolları

Karaalioğlu Parkı'nın girişinde ve park içerisindeki yürüyüş yollarında, engellilere yönelik belirli bir sirkülasyonu tamamlayacak şekilde zemin kaplamasından ayrı herhangi bir algılanabilir, duyumsanabilir yüzey bulunmamaktadır. Parkın Kaleiçi bölgesinden olan girişinde duyumsanabilir (hissedilebilir) yüzey bulunmasına rağmen parkın girişinden sonra bu yüzey kaplaması devam etmemektedir. Park içerisindeki yürüyüş yolları görme engelli bireylerin bastonlarını rahat bir şekilde kullanabileceği genişliktedir. Fakat yol ortasında yer alan bitki parterleri, zemin kaplama elemanlarında meydana gelen bozulmalar, zemin kaplamalarındaki kot farklılıkları ve özellikle de parkın iç kısmında yer alan yollardaki zemin kaplamalarının bazı noktalarda kesintiye uğraması görme engelli bireylerin parkı rahat ve güvenli bir şekilde kullanımını engellemektedir. Ayrıca yürüyüş yolları üzerinde kullanılan peyzaj donatı elemanlarının etrafında görme engelli bireyleri uyarma amacıyla herhangi bir duyumsanabilir (hissedilebilir) yüzey de bulunmamaktadır.

Özteke Kozan vd. (2018) tarafından görme engellilerle gerçekleştirilen çalışmada, görme engelli bireyler parkların sarı çizgilerinin yetersiz olduğunu, parklardaki çukur alanlarının kendileri için tehlikeli olduğunu, zemine yapıştırılan sarı çizgilerin çıktığını ve kışın zeminin kaygan olduğunu ifade etmiştir. Benzer durum Karaalioğlu parkı içinde geçerlidir.

- Park girişlerindeki yürüyüş yollarında, yolun zemin kaplamasından farklı olacak şekilde 125 cm x 125 cm boyutlarında, görme engelli bireyler tarafından algılanabilir zemin kaplaması kullanılmalıdır,

- Park içerisindeki yürüyüş yollarında görme engelli bireylerin bastonu ile rahat bir şekilde hareket edebilmesi için yol genişliği en az 120 cm olmalıdır,

- Yürüyüş yollarında yol boyunca en az 60 cm genişliğinde duyumsanabilir (hissedilebilir) yüzey bulunmalıdır,
- Az gören görme engelli bireylerin duyumsanabilir (hissedilebilir) yüzeyleri zeminden ayırt edebilmesi için bu yüzeylerin rengi zemin renginden farklı olmalıdır,

- Yürüyüş yolları boyunca görme engelliler için tehlike oluşturabilecek rögar, ızgara gibi drenaj kanalları kullanılmamalıdır, eğer kullanılmak zorundaysa duyumsanabilir (hissedilebilir) yüzeyler ile birlikte sınırlandırılmalıdır,

- Yol üzerinde bitki kasası veya herhangi bir donatı kullanılmışsa etrafında 60 cm genişliğinde duyumsanabilir (hissedilebilir) yüzey kullanılmalıdır,
- Yürüyüş yolları boyunca su birikintisinin önüne geçebilmek için gerekli eğimler verilmeli ve drenaj sistemi kurulmalıdır,

- Yürüyüş yollarında kullanılan malzemeler kaygan olmamalı ve zemin kaplama malzemeleri arasında kot farklılıkları bulunmamalıdır,
- Yürüyüş yollarında bordürlerin sınır elemanı olarak işlev görmesi için farklı renkte veya yol seviyesinden yüksekte kullanılmalıdır.

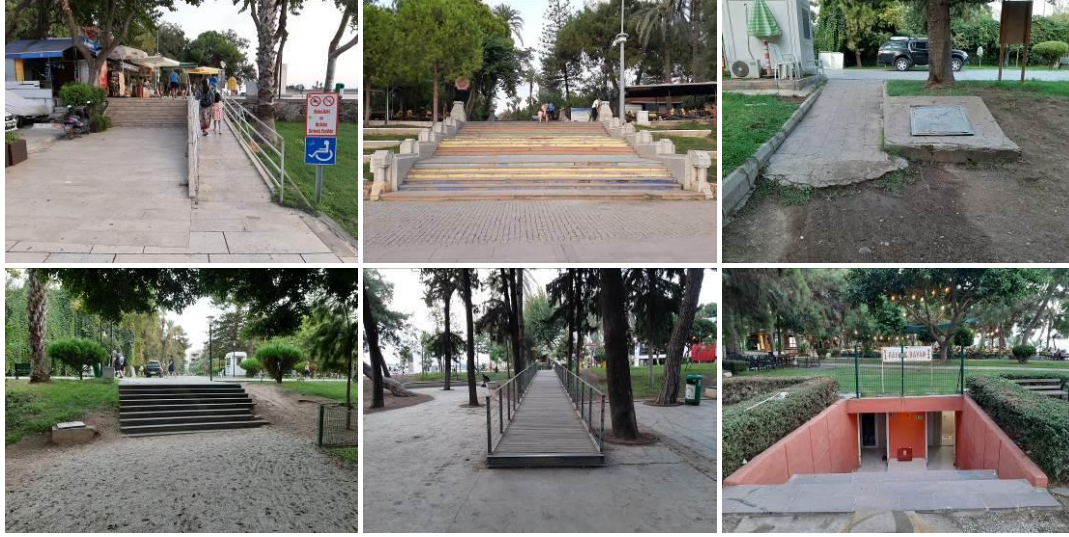
Şekil 3. Karaalioglu Parkı'ndaki Merdiven ve Rampalar

Karaalioğlu Parkı'nda kot farkı bulunan bölgelerde merdiven ve rampalar bulunmaktadır. Fakat rampa veya merdivenlerin başlangıç ve bitiş noktalarında görme engelli bireylerin güvenliğini tehlikeye atmamak ve yönlendirmek amacıyla herhangi bir duyumsanabilir (hissedilebilir) yüzey bulunmamaktadır. Parkta yer alan merdivenlerin riht yükseklikleri ve

basgıç genişlikleri dış mekânda görme engellilerin kullanımına uygundur. Fakat merdivenlerde özellikle zeminin ıslak olduğu dönemde merdiveni kullanan bireylerin kaymasını önleyecek kaydırmaz şerit veya bant bulunmamaktadır. Ayrıca yüksekliği fazla olmayan merdivenlerin kenarlarında herhangi bir sınırlama elemanı bulunmamaktadır. Park içerisinde bazı rampaların başlangıç noktaları ile yürüyüş yolu zemini arasında 6-8 cm'lik kot farkı bulunmaktadır. Bu durum görme engelli bireylerin takılıp düşmesine ve yaralanmasına sebep olacaktır.

- Kot farkı bulunan alanlara rampa veya merdiven yapılmalıdır,
- Rampalarda %5’i geçmeyecek şekilde mümkün olan en düşük eğim kullanılmalıdır,
- Merdivenlerde basamak genişlikleri ve riht yükseklikleri sabit olmalı, riht yüksekliği 15 cm’yi geçmemeli, basamak genişliği (2 x riht yüksekliği) + basamak genişliği = 63 cm formülüne göre hesaplanmalıdır,

- Görme engelli bireyler için rampanın başlangıcında ve sonunda 150 cm uzunluğunda farklı dokuya sahip zemin kaplaması kullanılmalıdır,
- Rampa ve merdivenlerde görme engelli bireylerin kaymasını engellemeye yönelik az pürüzlü, sert, sabit ve kaymaz zemin kaplama malzemeleri kullanılmalıdır,

- Korkuluk olmayan merdiven ve rampalarda korkuluklar en kısa sürede takılmalıdır,
- Az gören görme engelli bireylerin dikkatini çekmek amacıyla sahanlık ve rampa/merdivenlerin zemin renkleri birbirine zıt olmalıdır,

- Az gören görme engelli bireylerin dikkatini çekmek amacıyla merdivenlerde basamak ve riht yüzey renkleri birbirine zıt olmalıdır,

- Merdivenlerin yanında braille kabartma küpeştelere kullanılarak görme engelli bireylerin merdivenlerle ilgili bilgi sahibi olması sağlanmalıdır.

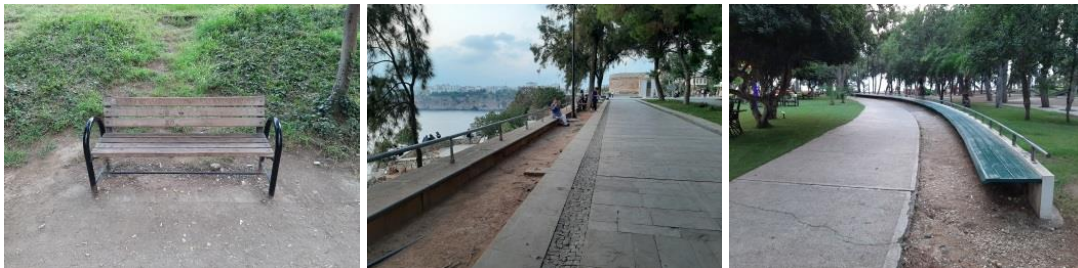
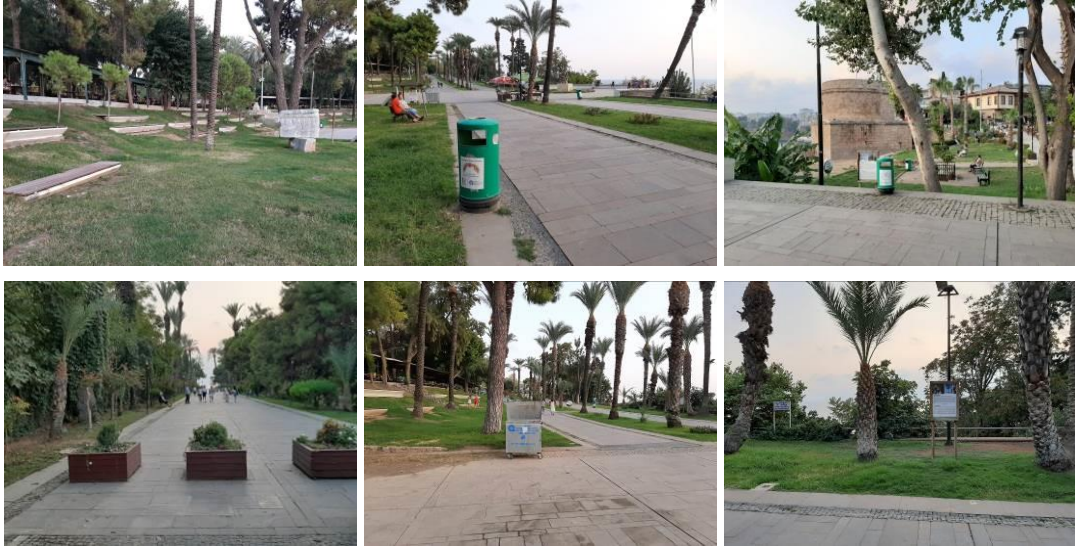
Şekil 4. Karaalioğlu Parkı'ndaki Peyzaj Donatı Elemanları

Araştırma alanı içerisinde farklı tür ve şekilde peyzaj donatı elemanları yer almaktadır. Parkın girişinde görme engelli bireylerin bulunduğu konumu algılayabilmesi ve kolay bir şekilde yönünü belirleyebilmesi için sesli cihaz veya braille kabartmalı semboller ile parka ait harita, plan bulunmamaktadır. Ayrıca park içerisinde yer alan bilgilendirme işaret ve levhaları da görme engelli bireylerin kullanımına uygun değildir. Araştırma alanındaki donatı elemanlarının etrafında doku farklılaşmasının veya duyumsanabilir (hissedilebilir) yüzeyin bulunmaması, görme engelli bireylerin donatı elemanının konumunu algılayabilmesini ve kullanımını zorlaştırmaktadır. Ayrıca görme engelli bireylerin donatı elemanlarının yerlerini daha kolay algılayabilmesi için park içerisinde donatı elemanları belirli aralıklarla konumlandırılmamıştır.

Parktaki aydınlatma elemanı ve tabela gibi belirli bir yüksekliğe sahip olan donatı elemanları baş kurtarma mesafesinde olduğundan dolayı görme engelli bireyler için tehlike oluşturmamaktadır. Çöp kutusu, bitki kasası ve bazı noktalarda aydınlatma elemanları yürüyüş yolunun hemen kenarında, bazı yerlerde ise yürüyüş yolu üzerinde kullanılmıştır. Bu durum özellikle yalnız dolaşan görme engelli bireyler için büyük tehlike oluşturmaktadır. Karaalioğlu Parkı falezler üzerinde yer almasından dolayı parkın güney ve batı kısmı dik bir yükseltiye sahiptir. Bu durumun park kullanıcıları için tehlike oluşturmasından dolayı parkın falezlere olan sınırı boyunca korkuluklar kullanılmıştır. Fakat bazı noktalarda korkulukların veya herhangi bir sınırlayıcı elemanın bulunmaması, zeminde doku farklılaşmasının olmaması ve mevcut korkulukların da insanın antropometrik ölçülerine göre alçak olması, görme engelli bireyler için parkın tehlikeli bir mekân haline gelmesine neden olmaktadır.

- Parklarda kullanılan donatı elemanları (tabela, aydınlatma elemanı vb.) için baş kurtarma mesafesi 220 cm'den fazla olmalıdır,
- Az gören görme engelli bireylerin dikkatini çekmek amacıyla parklarda kullanılan donatı elemanlarının renklerinin çevresiyle zıtlık oluşturması sağlanmalıdır,

- Donatı elemanları, görme engelli bireylerin yerlerini daha kolay algılayabilmesi için belirli aralıklarla konumlandırılmalıdır,
- Çöp kutuları, yaya hareketine mani olmayacak şekilde yürüyüş yollarının kenarındaki bordür taşının en az 0,40 m uzağında ve boyu en az 0,90 m, en çok 1,2 m olacak şekilde kullanılmalıdır,

- Donatı elemanlarının kenarları sivri veya keskin olmamalıdır,
- Donatı elemanlarının çevresinde görme engellilerin donatı elemanlarının bulunduğu konumu algılayabilmesi için hissedilebilir (duyumsanabilir) malzeme kullanılmalıdır,

- Kent parklarında görme engelli bireylerin parkı daha iyi algılayabilmesi için parkın girişinde hissedilebilir harf, sembol ve kabartmalardan oluşan parka ait haritalar yerleştirilmelidir,

- Kent parklarında görme engelli bireylerin kolay ve rahat bir şekilde erişebileceği tuvaletler bulunmalıdır,
- Parklar içerisinde görme engelli bireylerin bulunduğu konumu algılayabilmesi ve kolay bir şekilde yönünü belirleyebilmesi için parkın belirli noktalarına sesli cihazlar, braille kabartmalı semboller veya iri puntolu yazılar yerleştirilmelidir.

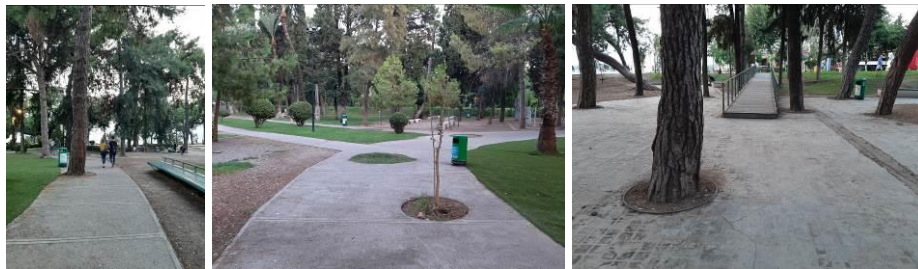
Şekil 5. Karaalioğlu Parkı'ndaki Bitkisel Tasarım

Parkın bitkisel tasarımında çok fazla yer örtücü ve çalı grubu kullanılmamıştır. Genellikle boylu ağaçların bulunduğu parkta ağaçların dal yükseklikleri baş kurtarma mesafesinin üzerindedir. Fakat bitkiler yolların ortasında veya bitişiğinde yer almasından dolayı yürüyüş yolunu kullanan yayaların geçişini engellemektedir.

- Parklardaki bitkilerin yürüyüş yolunu kullananları engellememesi için yürüyüş yollarından belirli bir uzaklığa dikilmelidir,
- Yürüyüş yollarının kenarında bulunan bitkiler baş kurtarma mesafesi dikkate alınarak budanmalıdır,

- Parkın bitkisel tasarımında, herhangi bir yerinde (meyve, tohum, yaprak, gövde ve kök) zehirli bir madde içeriği bulunduran bitki türleri kullanılmamalıdır (Yılmaz, 2017),

- Dokunulduğu zaman zarar verecek dikenli veya sivri yapıdaki bitki türleri kullanılmamalıdır (Yılmaz, 2017),
- Diğer engelli gruplarında yer alan bireyleri rahatsız etmeyecek şekilde güzel kokular sunan bitki türleri seçilmelidir,

- Görme engelli bireylerin işitsel olarak bitkileri algılayabilmesi için yapraklı bitki türlerinin kullanımı tercih edilmelidir,
- Görme engelli bireylerin dokunsal olarak parkta yer alan peyzajı algılayabilmesi için ince veya kaba dokulu bitki türleri kullanılmalıdır,

- Parklarda görme engelli bireylerin duyma ve dokunma yoluyla çevresini algılayabilmesi için su ögesi ve bitkisel tasarım birlikte düşünülmelidir (Atik ve Karagüzel, 2014).

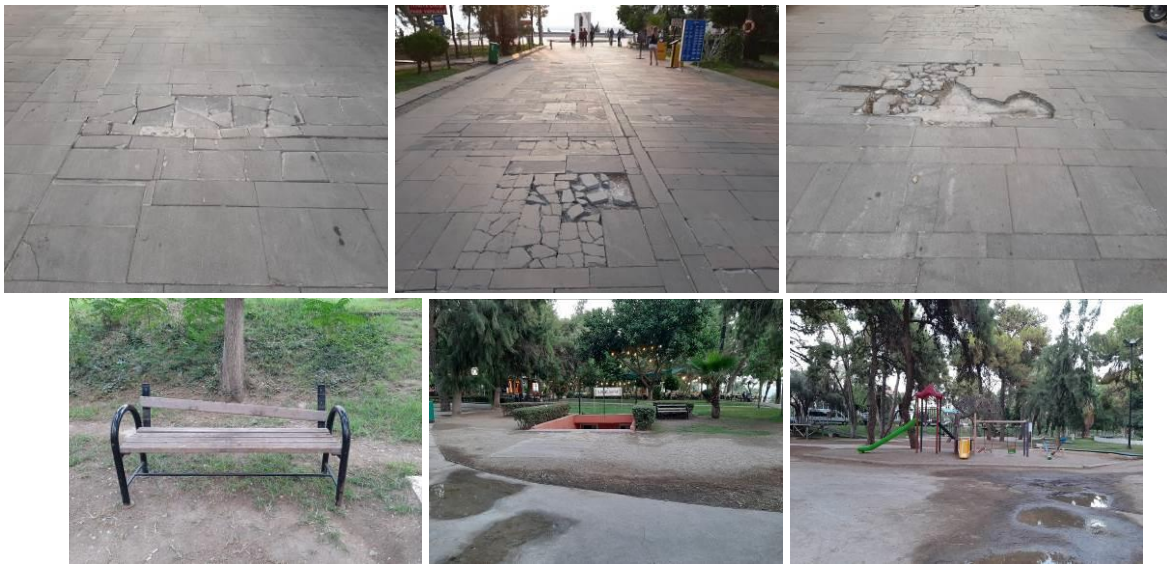
Şekil 6. Karaalioğlu Parkı'ndaki Bakım/Onarım İhtiyacı Olan Alanlar

Park içerisindeki yürüyüş yollarının zemin kaplama elemanlarında bozulmalar ve çökmeler meydana gelmiştir. Bu durum görme engelli bireylerin takılıp düşmesine ve yaralanmasına neden olacaktır. Ayrıca yürüyüş yollarındaki bozulan bu alanlara su birikmekte ve bu ise yürüyüş konforunun azalmasına neden olmaktadır. Park içerisindeki diğer bir sorun vandalizm eylemlerinin meydana gelmesidir. Meydana gelen vandalizm eylemleri sonucunda parkta yer alan bazı donatı elemanları kırılmış ve kullanılamaz duruma gelmiştir. Olgun ve Yılmaz (2015)'in çalışmalarında ifade ettiği gibi, meydana gelen herhangi bir vandalizm eylemi bir sonraki vandalizm eylemini tetiklemekte ve tekrar vandalizm eyleminin meydana gelme olasılığı artmaktadır. Bu durum parktaki donatı elemanlarında hem fonksiyonel ve estetik kayba neden olmakta hem de parkta güvenlik probleminin ortaya çıkmasını sağlamaktadır. Bu durum kamusal bir yaşam alanı olan parkların kullanımını azaltmaktadır.

- Yürüyüş yollarındaki zemin kaplama elemanlarında meydana gelen bozulmalar veya çökmeler en kısa sürede onarılmalıdır,
- Rampaların başlangıcı ile zemin arasındaki kot farkı giderilmelidir,
- Yürüyüş yollarının kenarında bulunan ve yola doğru genişleyen bitkiler budanmalıdır,
- Donatı elemanlarında vandalist eylemlerden veya eskimeden kaynaklı bozulmaların bakım ve onarımı en kısa sürede yapılmalıdır.
