# Edirne Sarayı Kum Kasrı Hamamı ve Aşçılar Hamamı

# The Kum Pavilion Bath And The Cooks Bath In The Edirne Palace

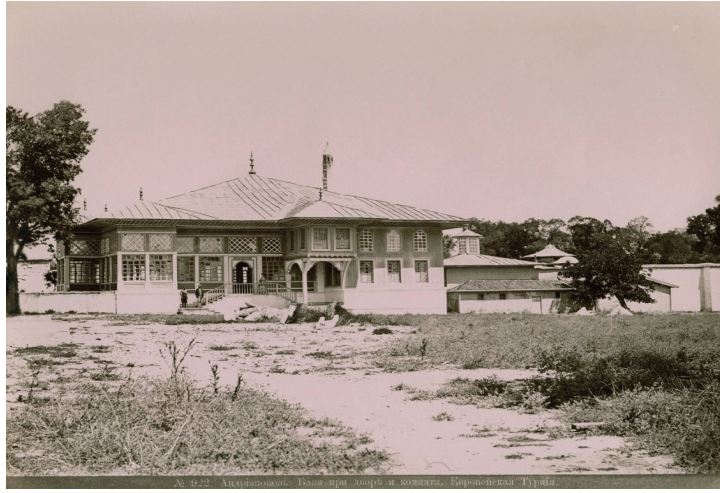
Res.1: Kum Kasrı ve Hamamı, 1870'ler (ESK Arşivi).

Mevcut belge ve bilgilere göre Edirne Sarayı'nın geniş bir alana yayılan yüz civarındaki yapıdan oluştuğu anlaşılmaktadır (Özer, 2014:9). Çoğu Alay Meydanı, Kum Meydanı, Divan Meydanı ve Valide Sultan Taşlığı gibi büyük avlular etrafında konuşlanan bu yapılar arsında onsekiz adet hamamın bulunduğu isimleri ile birlikte bilinmektedir (Rifat Osman, 1989:56). Söz konusu hamamların yedisi, Dr. Rifat Osman tarafından aktarılan Benliyan'ın 1905 tarihli Edirne Sarayı vaziyet planında gösterilmiştir (Res.1). Bulardan sadece biri günümüze ulaşabilen yapılar arasındadır.

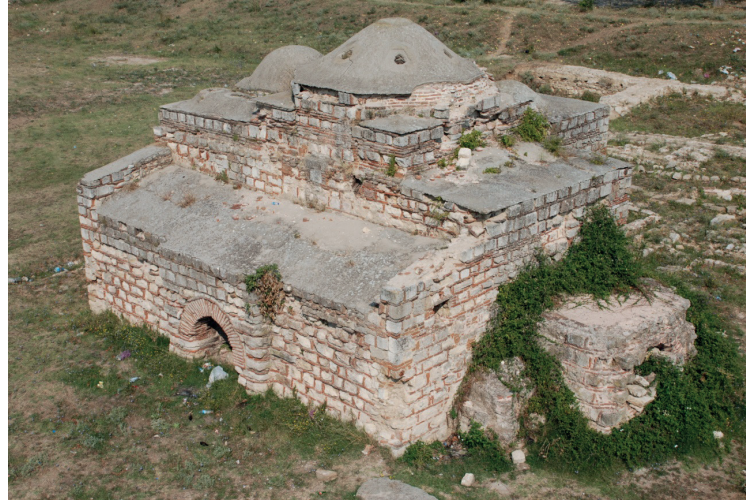
**Res.2:** Kum Kasrı Hamamı, güneydoğudan görünüş (ESK Arşivi).

Hamamın doğu cephesine bitişen kemerli bir kütle bulunmaktadır (Res.2). Yapıya sonradan eklendiği anlaşılan kütlelerin hamamla bir ilişkisi olamayacağı ileri sürülmektedir (Ayverdi, 1989:264). Ancak, yapılan kazılar sonucunda bunun üzerinde bir su deposunun bulunduğu ve künklerle hamama ve soyunmalıkta şadırvana bağlı olduğu ortaya çıkmıştır. Bunun haricinde, batı cephenin kuzeyindeki kapı yanında, zemin kodu altında kalan dikdörtgen planlı ve tonozlu bir mekan bulunmaktadır (Res.3). Bir kanalın bağlı bulunduğu bu mekanın hamamdaki atık suların toplanarak tahliye edildiği bir tür fosseptik olduğu sanılmaktadır. Eskiden varlığı bilenen tuvaletin tahliyesi de buradan sağlanmış olmalıdır.

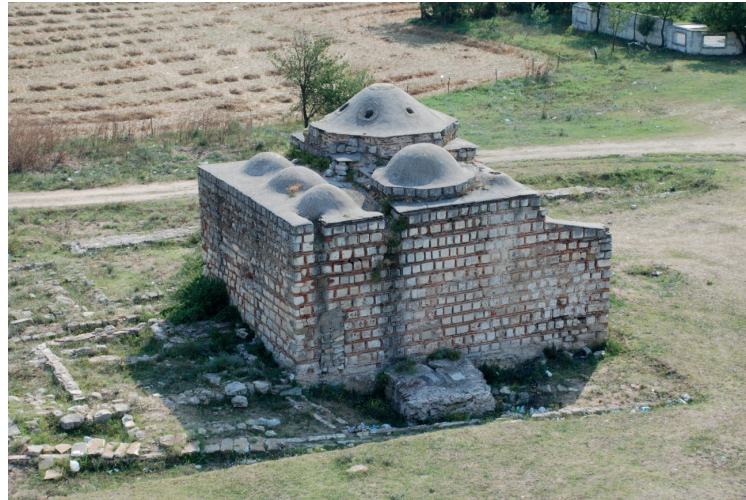
**Res.3:** Kum Kasrı Hamamı, kuzeybatıdan görünüş (ESK Arşivi).

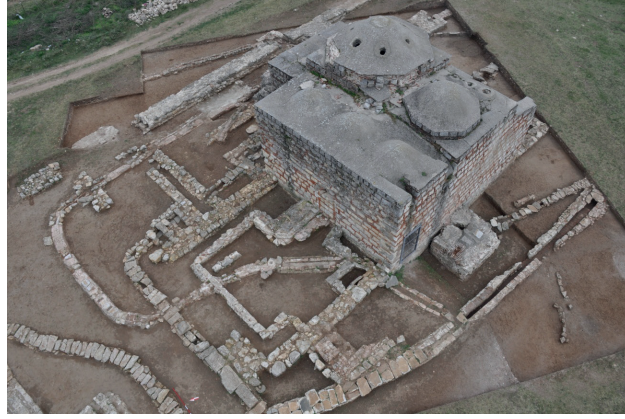
**Res.4:** Kum Kasrı Hamamı, kazı sonrası görünüşü (ESK Arşivi).

The Kum Kasrı Bath, whose conservation-based restoration was performed in the light of the relief, restitution, and restoration projects following the archaeological excavation, remains erected today. On the other hand, the Cooks' Bath is only known from the records. The plan chart of this bath, whose foundation remains were retrieved at the conducted archaeological excavations, was identified to great extent. The structure turned into a protected area after the excavation as required by the temporary protection measures.

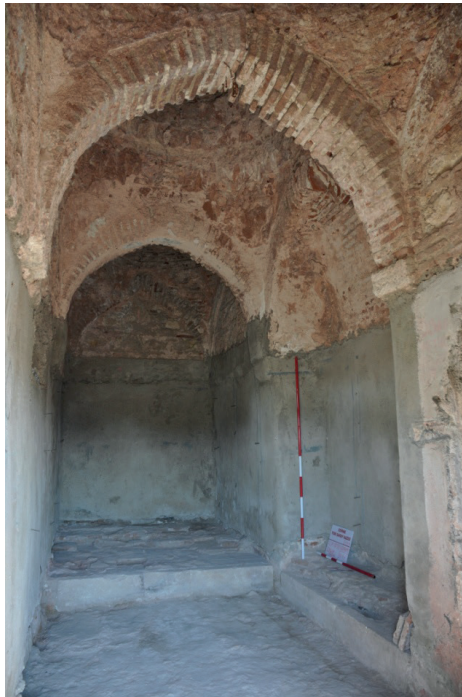
**Res.5:** Kum Kasrı Hamamı, ılıkılık mekanı (ESK Arşivi).

Kuzey cephe aksındaki kapıdan girilen ılıkık (Res.5) doğu-batı yönünde uzanan dikdörtgen planlıdır. Örtü sistemi iki adet sivri kemerle üç bölüme ayrılarak her biri birer kubbe ile örtülmüştür. Kubbeye geçişler pandantiflerle sağlanmıştır. Orta bölümün güney duvarı biraz içe çekilerek bir niş gibi düzenlenmiştir. Doğu kısmın zemini bir basamak yükseltilmiştir. Askeri kullanım sırasında ılıkığın zemini ve duvarlarına uygulanan çimentolu harç kaplamalar kazılar sırasında kaldırılarak mekanın özgün tuğla döşemeleri ortaya çıkarılmıştır (Özer, 2010:232). ılıkığın güney duvarının batı ucunda yer alan yarım daire kemerli kapıdan sıcaklık mekanına geçilir. Bunun haricinde batı duvarında bir kapı açıklığı daha bulunur. Söz konusu kapının sonradan açıldığı söylenmekle birlikte (Ayverdi, 1989:264), 1760 ve 1803 tarihli keşif defterlerinde hamamın batı cephesinde, dıştan ılıkık ile soyunmalığa bitişen bir tuvalet mekanı işli olup bunun ahşap ve kiremit kaplı olduğu da belirtilmektedir (Eldem, 1974:31-32). 19. yüzyılın sonlarına ait arşiv fotoğrafların da görülen bu tuvalet mekanı (Res.1) Dr. Rifat Osman'ın çiziminde de mevcuttur (Şek.2). Genel olarak bakıldığında da hamamların ılıkık mekanlarının bir ucunda küçük bir kapıyla açılan tuvalet mekanlarının bulunması yaygındır. Buna göre, esasında bitişindeki tuvalet açılan kapı, sonraki dönemde kapatılan kuzeydeki esas kapının yerine giriş kapısı olarak kullanılmak amacıyla genişletilmiş olmalıdır.

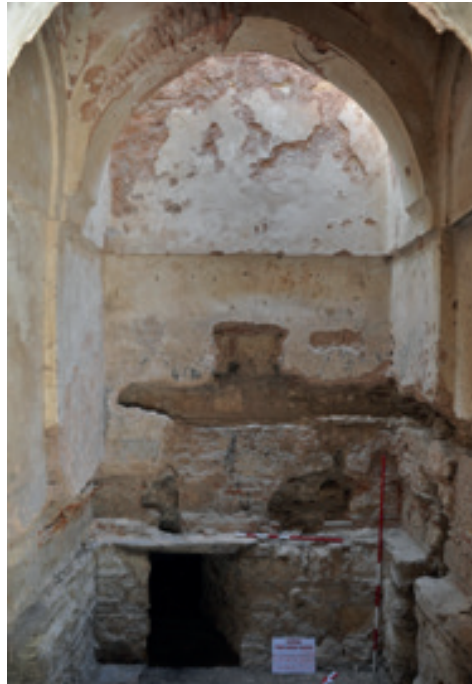
**Res.6:** Kum Kasrı Hamamı, ilk sıcaklık mekanı (ESK Arşivi).

Hamamın sıcaklık kısmı esas itibarıyla iki bölümden oluşmaktadır. ılıkığa açılan kapıdan girilen ilk bölüm (Res.6) kuzey-güney yönde uzanan dikdörtgen planlıdır. Güney tarafta, doğu-batı yönünde atılan bir kemerle mekanın örtü sistemi iki bölüme ayrılmış; kuzeydeki kare görünüşlü kısım bir kubbeyle, güneydeki dikdörtgen kısım ise üç küçük kubbeyle örtülmüştür. Kubbelere geçişlerde pandantifler kullanılmıştır. Duvarlar kalın bir sıvayla kaplıdır. Kurnalar ve su tesisatı sökülmüş olmakla birlikte izleri mevcuttur. Mekanın doğu duvarının kuzey ucundaki kemerli kapıdan esas sıcaklık bölümüne geçilir (Res.7). Doğu-batı yönünde dikdörtgen planda uzanan bu mekanın örtüsü de kuzey-güney yönde atılan bir sivri kemerle ikiye ayrılmış; batıdaki kare kısım pandantif geçişli bir kubbeyle, diğeri ise yarım kubbe şeklindeki bir tonozla örtülmüştür. Bir eyvanı andıran doğudaki tonozlu kısmın sultana ait olduğu belirtilerek kubbeli bölümden iki basamak daha yüksek olduğu, arabesk tarzı işlemeli madeni parmaklıklarla ayrıldığı, sanat eseri büyük bir kurnası bulunduğu ve duvarlarının kubbe eteklerine kadar çini kaplı olduğu ifade edilmektedir (Eldem, 1974:29-30). Günümüzde bahsi geçen kurna ve çini kaplamalardan bir iz yoktur. Ortasında göbek taşı olduğu düşünülen kubbeli kısmın (Ayverdi, 1989:264) kuzey duvarında bir niş, güney duvarında su deposuna açılan küçük bir pencere yer alır. Kubbe içten nervürlerle bir çarkifelek şeklinde dizayn edilmiştir. Duvarların sıvaları kısmen mevcuttur sökülen kurnaların izleri ve künk sistemi görülebilmektedir. Hamamın her iki sıcaklık mekanının yaşam kotu zemini bahsi geçen askeri kullanımlar sırasında tahrip edildiği için mevcut değildir. Kazılar sırasındaki buradaki dolgular kaldırılarak cehennemlik kotunun tuğla zemini ve ayak izleri ortaya çıkarılmıştır (Özer, 2010:232). Aynı zamanda ılıkık mekanı ile su deposu altındaki cehennemlik kanalları boşaltılmış, örtüyü taşıyan ayaklarda bazen sadece tuğlanın bazen de tuğla ile taşın birlikte kullanıldığı görülmüştür (Res.8).

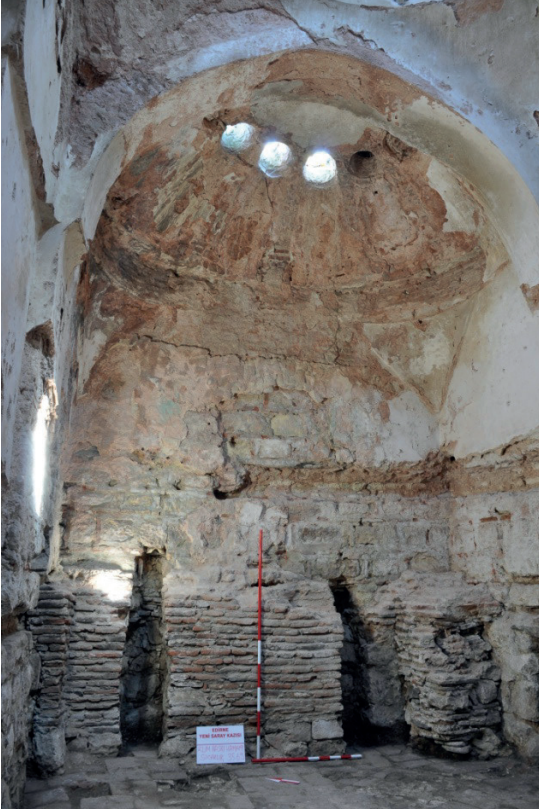
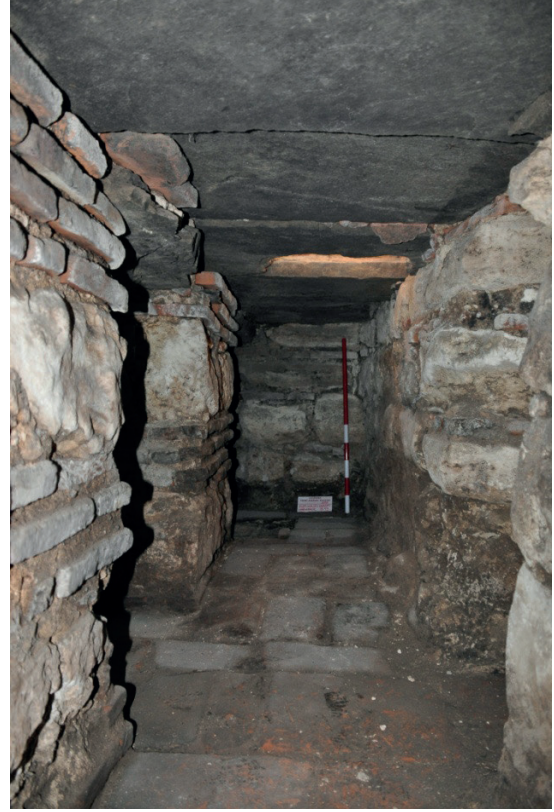
**Res.7:** Kum Kasrı Hamamı, esas sıcaklık mekanı (ESK Arşivi). **Res.8:** Kum Kasrı Hamamı, cehennemlik katı (ESK Arşivi)

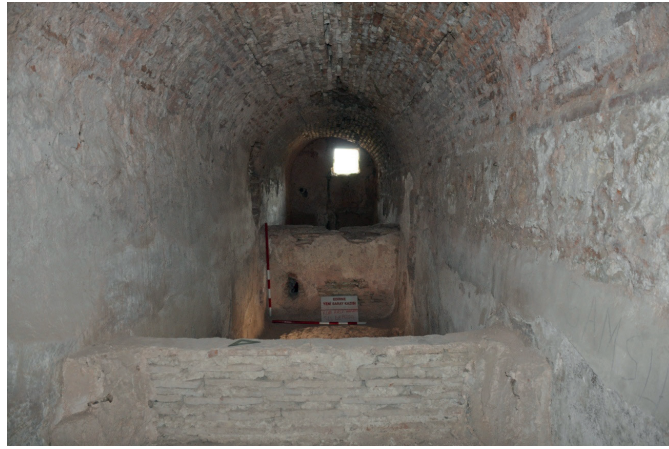
**Res.9:** Kum Kasrı Hamamı, su deposu (ESK Arşivi).

Güneyde sıcaklık mekanlarına bitişerek boydan boya uzanan su deposu dikdörtgen planlıdır. Beşik tonozla örtülü depo iki perde duvarla üç bölüme ayrılmıştır (Res.9). Bölümler birer künkle üstten birine bağlıdır. Orta bölümde ateşliğin üzerine binen kazan yeri bulunur. Dışarıdan gelen künk bağlantısının bulunduğu doğudaki kısmın soğuk su deposu olarak kullanıldığı anlaşılmaktadır. Depolardan mekanlara uzana künkler mevcuttur. Su deposunun bulunduğu güney cephe aksındaki tuğla kemerli ocak nişi dışa doğru çıkma yapar (Res.10). Bunun gerisinde yer alan külhan bugün mevcut değildir. Keşif defterlerinden külhanın cephe boyunca dikdörtgen planda uzandığı duvarlarının sıvalı olduğu ve kiremit kaplı ahşap sundurma çatıyla örtülü olduğu anlaşılmaktadır (Rifat Osman, 1989:147-150; Eldem, 1974:31-32). Hamamın çevresinde yapılan kazılarda söz konusu külhanın temellerine ait olduğu sanılan bazı duvarlara rastlanılmıştır.

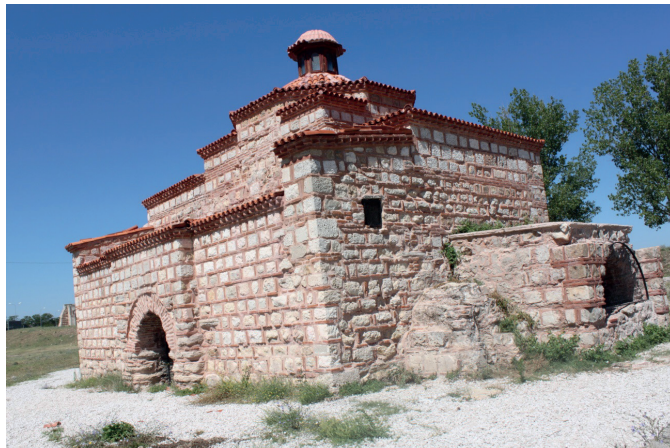
**Res.10:** Kum Kasrı Hamamı, restorasyon sonrası görünümü (ESK Arşivi).

Hamam, iç mekanlarında ve çevresinde 2009-2010 yıllarında gerçekleştirilen arkeolojik kazı çalışmaları sonrasında hazırlanan konservasyon ağırlıklı restorasyon projesi kapsamında, TBMM Başkanlığı'nın maddi desteği ile 2011 yılında restore edilerek koruma altına alınmıştır (Res.10) (Özer, 2014:40).

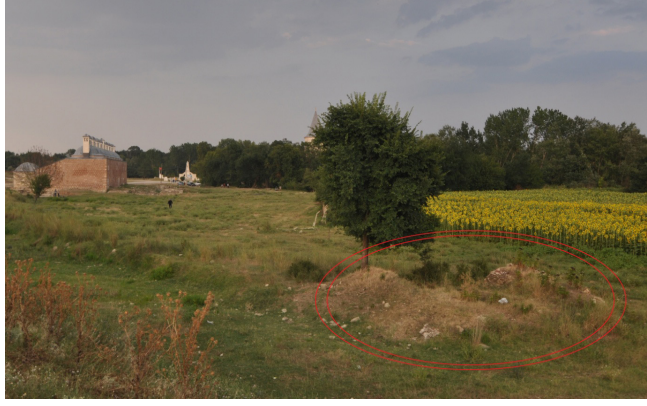
**Res.11:** Aşçılar Hamamı, kazı öncesi hali (ESK Arşivi).

Sarayın pek çok yapısı gibi yok olan hamamın sadece duvar kalıntısı görünmekte iken (Res.11), Prof. Dr. Mustafa Özer başkanlığında 2015-2016 yıllarında yapılan kazılar sonucunda temelleri ortaya çıkarılmıştır (Res.12). Yaklaşık 735x963 cm. boyutlarındaki hamamın mevcut duvar kalınlıkları 55-60 cm. arasında değişmektedir. Kalıntılardan, hamamın inşasında kaba yonu taş ve tuğlanın almaşık şekilde kullanıldığı anlaşılmaktadır. Hamamın yaşam katı ve zemini mevcut değildir. Ancak, kazılar sırasında zemin döşemesinde kullanıldığı anlaşılan mermerler ele geçirilmiştir. Cehennemlik katı zemin döşemesinde ve ayaklarda tuğla kullanılmıştır.

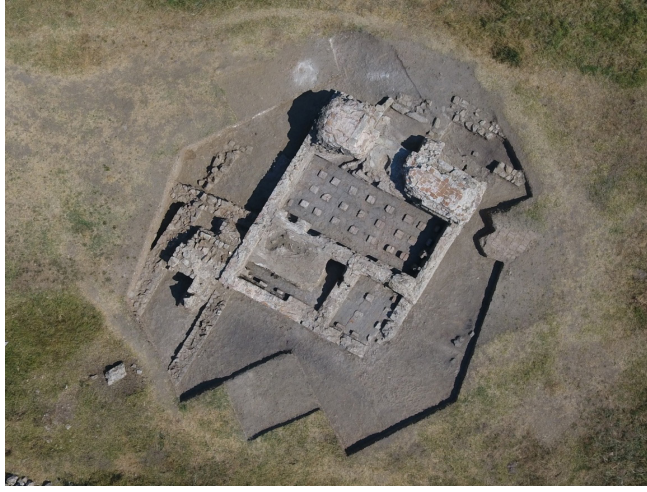
**Res.12:** Aşçılar Hamamı, kazı sonrası havadan görünüşü (ESK Arşivi).

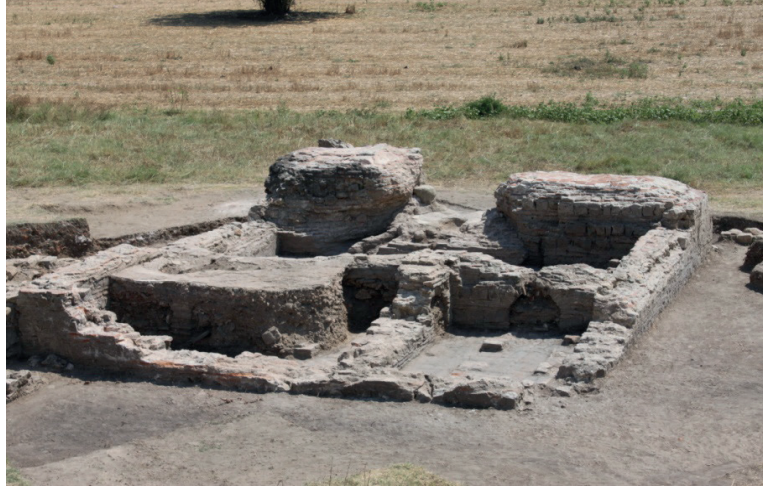
**Res.13:** Aşçılar Hamamı, kuzeyden görünüş (ESK Arşivi).

Ilıklık mekanı kuzeydoğu-güneybatı yönünde dikdörtgen planda uzanmaktadır. Yaşam katı mevcut olmadığı için mekanın girişi tespit edilememektedir (Res.13). Diğerlerine göre

ılıklığin güneybatı ekseninde dikdörtgen planlı bir mekan yer alır. Kuzeybatı-güneydoğu yönünde uzanan mekan bir kapı ile ılıklığe bağlıdır. Mekanın yaşam katına dair bir iz yoktur (Res.13). Bir kapı ile ılıklığe açılan ve sıcaklıkla bir bağlantısı bulunmayan bu tür mekânların genellikle tıraşlık ve/veya tuvalet olarak kullanıldıkları bilinmektedir. Burada da benzer bir durum olmalıdır. Mekânın, dikdörtgen formu ve ebatları dikkate alındığında tonozla örtülü olduğu söylenebilir. Mekanın neredeyse cehennemlik zeminine kadar tahrip edilen kuzeybatı duvarı üzerindeki iş makinesi izleri söz konusu tahribatın seddenin yığılması sırasında oluştuğunu göstermektedir. Cehennemlik zemin döşemesinde ve ayaklarda aynı ebatlardaki (30x14x3 cm.) tuğlalar kullanılmıştır. Çoğu yok olan ayaklar iki tuğlanın yana getirilmesiyle örülen kare şeklindedir. Mekânın, ılıklık ve sıcaklık mekânı duvarlarında, sıcak havanın geçişini sağlayan kemerli açıklıklar bulunur. Kemerler tuğla örgülüdür.

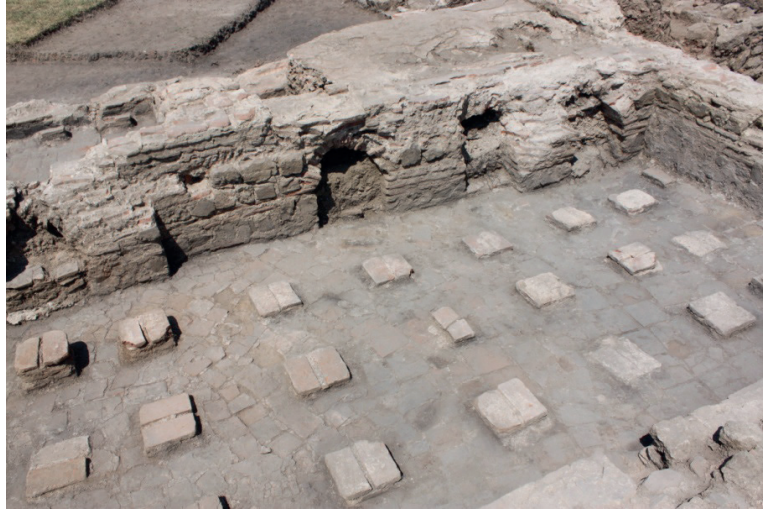
**Res.14:** Aşçılar Hamamı, sıcaklık mekanı cehennemlik katı (ESK Arşivi).

Sıcaklık, ılıklık ile güneybatısındaki dikdörtgen planlı mekanın gerisinde, kuzeydoğu-güneydoğu yönünde boydan boya uzanır. Yaşam katı zemini yok olan mekanın içerisindeki göçük ve moloz dolgular kaldırılarak cehennemlik katının tuğla zemini ve ayak izleri ortaya çıkarılmıştır (Res.14). Belirli bir düzen göstermeyen zemin döşemesinde kare ve dikdörtgen formlu tuğlalara yer verilmiştir. Üst döşemeyi taşıyan ayaklar -diğer mekânlarda olduğu gibi- aynı boyutlardaki (30x14x3 cm.) ikişer dikdörtgen tuğlanın örülmesiyle oluşturulmuş kare şeklindedir. Bu şekilde, mekân içersinde belirli mesafede olmak üzere yedişerden üç sıra ayağa yer verilmiş, mesafenin daha geniş kaldığı yan duvar kenarlarında ise tek sıra tuğla ile dikdörtgen ayaklar oluşturulmuştur. Mekânın kuzeybatı duvarında, ılıklık ve bitişiğindeki mekana sıcak hava geçişi sağlayan tuğla kemerli açıklıkları bulunur. Bunlardan bazıları sonradan örülerek kapatılmıştır. Duvarlar, cehennemlik zemininden yaklaşık 75 cm. sonra geriye doğru 10 cm.'lik bir kademe yapmakta olup, bunlar yaşam katı döşemesinin duvarlara bindiği yerleri teşkil eder. Bunun dışında, kuzeybatı duvarı iki kenarda öne doğru 15 cm.'lik bir çıkma yapar. Çıkmaların hizasından güneydoğu duvarına doğru bir hat çekildiğinde ortada kare, yanlarda da dikdörtgen alanların oluştuğu gözlemlenir. Buna göre, mekânın örtü sisteminin kemerlerle üçe ayrıldığı, kare görünüşlü orta kısmın kubbeye, dikdörtgen görünümlü yan kısımların birer tonozla örtülmüş olduğu düşünülebilir. Nitekim saray kompleksindeki Kum Kasrı Hamamı'nın sıcaklık mekânında da benzer bir uygulama görülmektedir. Bu bağlamda, ortadaki kubbeli kısımda bir göbek taşının bulunduğu ve iki yandaki kısımların da kemerle bir eyvan şeklinde buraya açıldığı söylenebilir.

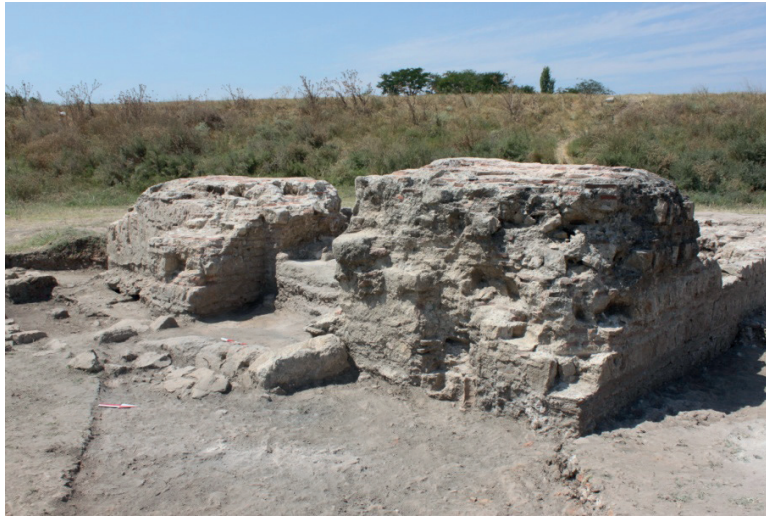
**Res.15:** Aşçılar Hamamı, güneydoğudan görünüş (ESK Arşivi).

Hamamın güneydoğu duvarı, ortasında açıklık bulunan masif bir kütle şeklindedir (Res.15). Yapılan kazılar sonucu ortadaki açıklıkta ateşlik ocağı ve kazanın izleri ortaya çıkarılmıştır. Üstteki kazana göre şekillenen dairesel kesitli ocak yaklaşık 100 cm. çapındadır ve yarım metrelik bir ateşlik açıklığına (odun atmak ve ateşlemek için) sahiptir. Tahrip olduğu için formu bilinmemekle birlikte, Kum Kasrı Hamamı'nda olduğu gibi ocağın kemerli olması muhtemeldir. Ocağın iki yanındaki masif duvar kütlelerinin üzerinde, su deposunun tuğla ile yalıtılmış taban ve kenar örgü izleri mevcut olup, ortasında kazan bulunan su deposunun dikdörtgen planda boydan boya uzandığı anlaşılmaktadır. Güneydoğu köşede daha geniş tutulan kütlelerin ön yüzeyinde depoya su sağlayan künklerin izleri mevcuttur. İki bölümlü olması beklenen su deposunun, künklerle su girişinin yapıldığı güneydoğu bölümün soğuk su, kalan bölümünde sıcak su deposu olarak değerlendirildiği tahmin edilmektedir. Hamamın bir külhanı olup olmadığı bilinmemektedir. Kazılarda da buna dair bir iz rastlanılmamıştır.
