### DAĞLIK KİLİKYA KIYILARINDA BİR ERKEN BİZANS KİLİSESİ: PULLU KİLİSESİ KAZI ÇALIŞMALARI VE İLK BULGULAR

### AN EARLY BYZANTINE CHURCH ON THE COAST OF ROUGH CILICIA: THE EXCAVATION OF PULLU CHURCH AND FIRST EVIDENCES

Kenan BEŞALTI-Suat ŞAHİN<sup>1</sup>

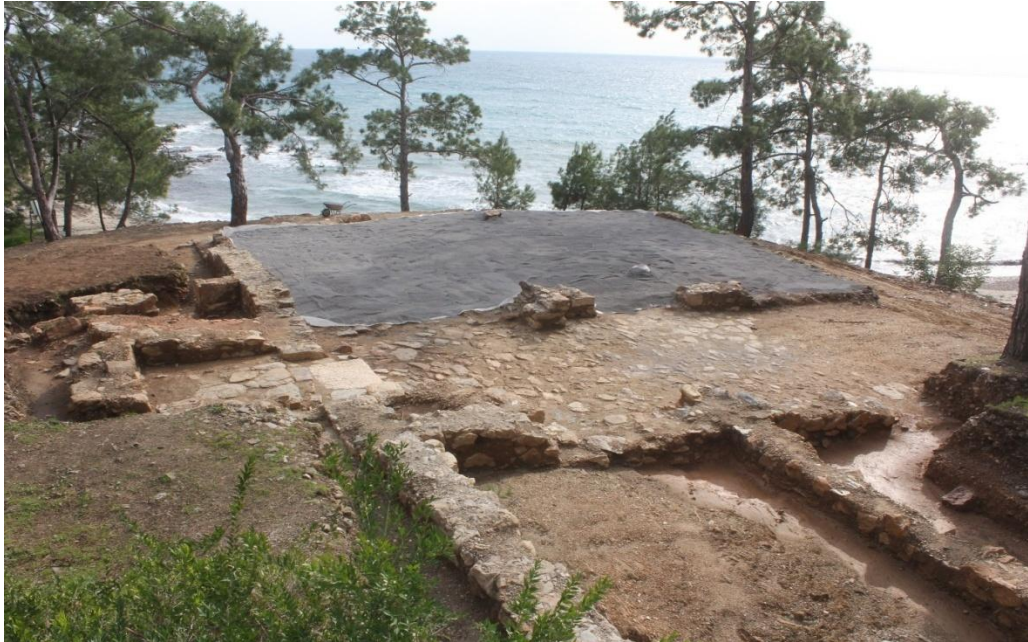
Fig.2: Kazı alanının genel görünümü

Çalışma konusu alanda, yüzeyde yer yer gözlemlenen duvar izleri takip edilerek kazılara başlanmıştır. Mevcut duvarların bazı bölümleri zemin seviyesinde, bazı bölümlerinin ise 60-70 cm. yüksekliğinde olduğu görülmüştür. Farklı yüksekliklere sahip duvarların arasında kalan dolgu toprak titizlikle kaldırıldığında, mevcut kalıntıların, yaklaşık 27 m.x14 m. ölçülerinde bir kiliseye ait olduğu ve yapı zeminin mozaik panolarla kaplı olduğu görülmüştür (fig.2).

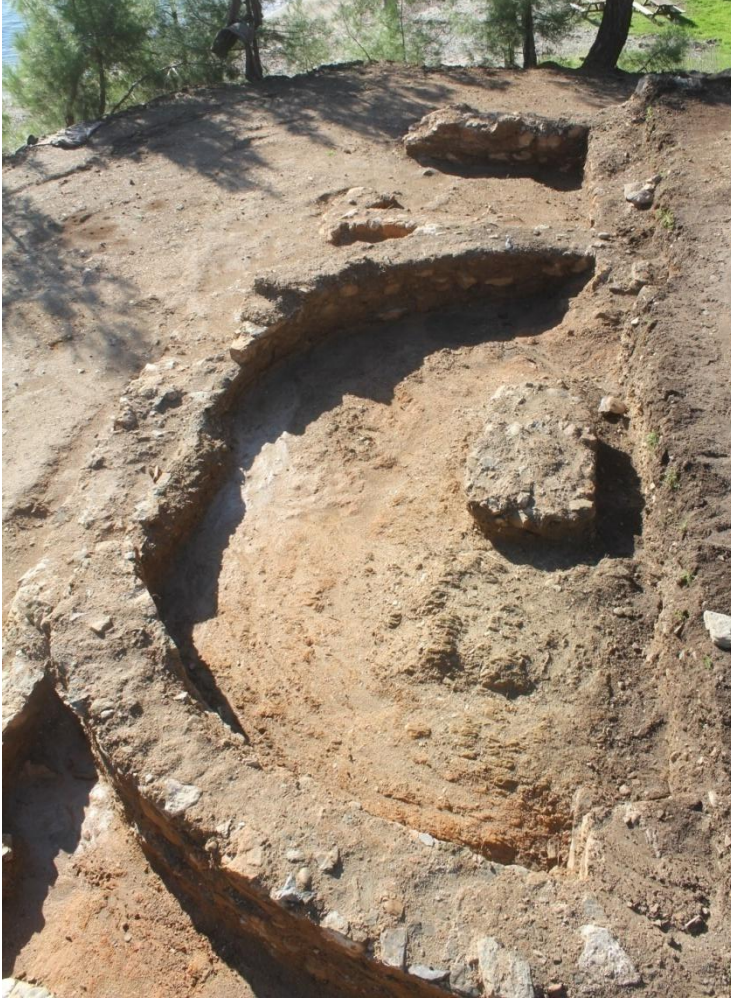
**Fig.3: Apsis ve altar kalıntısı**

Yarım daire formundaki *Apsis*in orta kısmındaki duvarın bir bölümü alanın mesire alanı olarak düzenlenmesi (teraslama) sırasında tahrip edildiği, bu alandaki kazı çalışmalarında dolgu içinden kireç harçlı duvar parçalarından ve güncel atık malzemelerden (pet şişe ve poşet) anlaşılmaktadır. *Apsis* içerisinde yine kireç harçlı moloz taşlar ile yapılmış kuzey güney uzantılı 1.35 m. uzunluğunda, 0.75 m. genişliğinde *altar* kalıntısı ortaya çıkarılmıştır (fig.3).

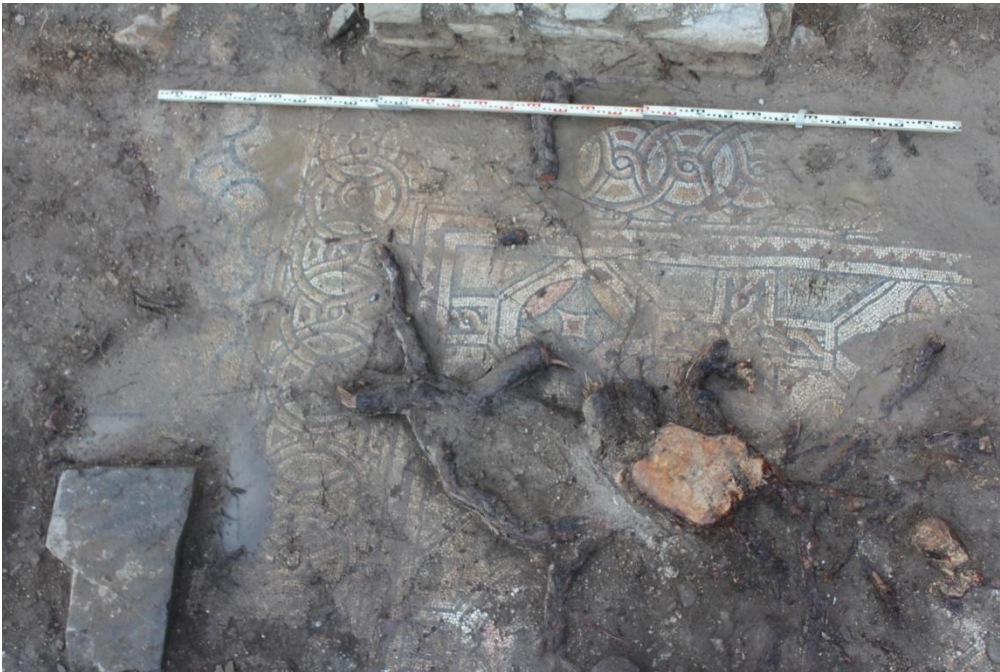
**Fig.4: Mozaik döşeme üzerinde tahribat yaratan ağaç kökleri.**

*Naos* kısmında yapılan kazı ve temizlik çalışmaları, bu alanın üç bölüme ayrıldığını göstermiştir. Kuzeyde bulunan *nef*, kaçak kazı faaliyeti sonrası alanın arkeolojik sit alanı ilan edilmesinde önemli rol alan mozaikli zeminin açığa çıktığı kısımdır. Mozaik döşemesi toprak üst seviyesinden 0.85 m. derinlikte olup geometrik bezelemeli siyah beyaz tesseralar ile yapılmıştır. Bu mozaik tabanın, yukarıda sözü edilen ve gerekli izinler alındıktan sonra kesilen çam ağaçlarının kökleri tarafından büyük tahribata uğradığı görülmüştür. Ağaç kökleri çok kalın olmayan mozaik döşemesinin içine etki etmiş olup belli alanlarda çatlama ve ayrılmalara sebebiyet vermiştir. Mozaik döşeme üstünden bu köklerin temizlenmesi bir yere kadar mümkün olmuş ise de tamamının kaldırılması bir bütünlük arz eden mozaik döşemelerinin tamamının tahribine sebep olabileceğinden derin kökler mozaik zemin üzerinde bırakılmıştır (fig.4).

Yapının bulunduğu bölgedeki coğrafi koşullar ve zaman içerisinde oluşan bitki popülasyonunun bozulmaların ana kaynağı olduğu söylenebilir. Mozaik döşemenin tabakalarını oluşturan harçlar bağlayıcı özelliğini tamamen kaybettiğinden alanda yoğun

miktarda yerinden kopmuş ve özgün konumu belli olmayan tessera kütleleri tespit edilmiştir. Mozaik döşemede meydana gelen tahribatın sebebi olan bitkilere yönelik temizlik çalışması, kazı çalışmaları sırasında ilgili kurul kararı doğrultusunda gerçekleştirilmiş ve ince kök temizliği mozaiklere zarar vermeyecek ölçüde tamamlanmıştır. Yılları itibari ile kazı çalışmasının sonlandırılması nedeniyle mozaik zeminin bulunduğu *naos* kısmı jeotekstil malzeme olan nefes alabilir termal örtü ve 20 cm. kalınlığında yıkanmış kum ile kapatılmıştır (fig.5). Mozaik üzerindeki sağlamlaştırma çalışmalarının önümüzdeki dönem içerisinde gerçekleştirilmesi planlanmaktadır.

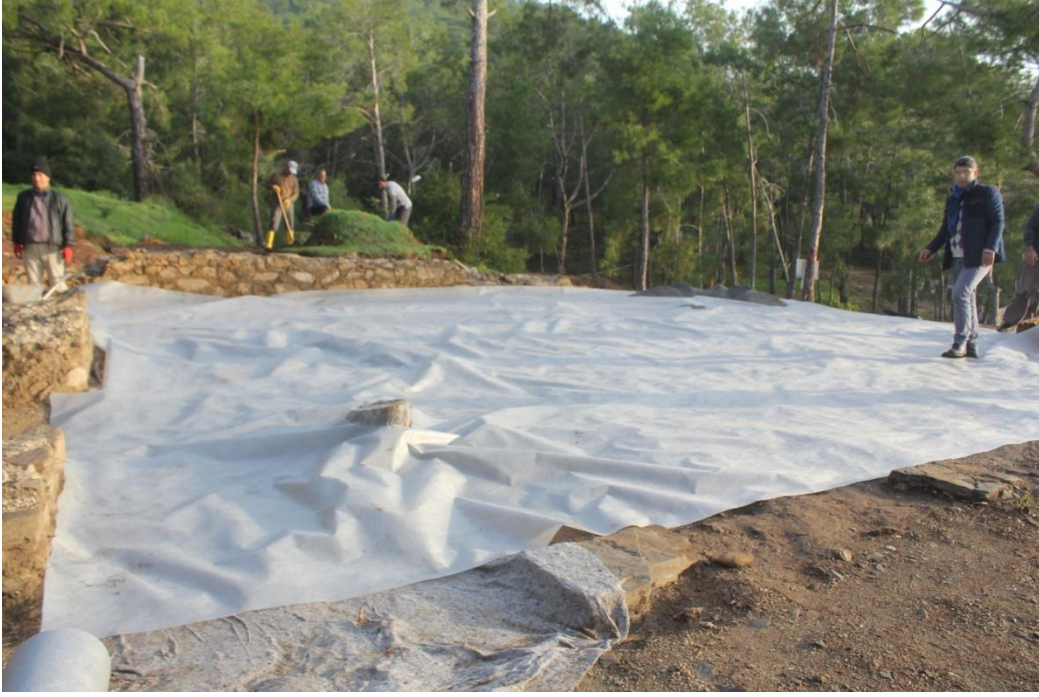
**Fig.5: Naos kısmının jeotekstil malzeme ile örtülmesi.**

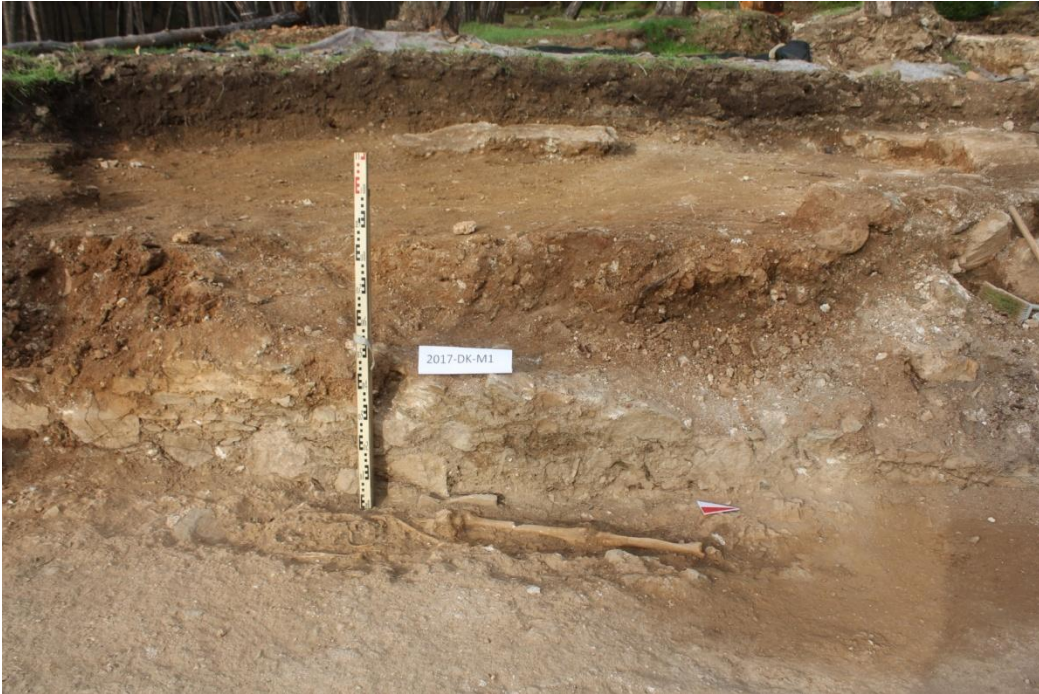
**Fig.6: DK-1 olarak kodlanan, *apsisin* hemen önündeki mezar ve kemikler.**

Kilisenin hemen dışında *Apsis* ekseninde, doğu cephesine bitişik olarak yerleştirilmiş bir mezara rastlanmıştır. 1.70 m. uzunluğunda ve 0.50 m. genişliğinde olan mezar “2017 DK-Mezar-1” olarak adlandırılmıştır. Yönelim olarak kuzey-güney uzantılı olan mezar içinde tek bir bireye ait gömü olup kafatası ve eklem kemiklerinin bir kısmının olmadığı görülmüştür (fig.6). Gömü ana toprağa yapılmıştır. Mezar çevresinde yapılan temizlik çalışmalarında 1 adet bronz sikke bulunmuştur.

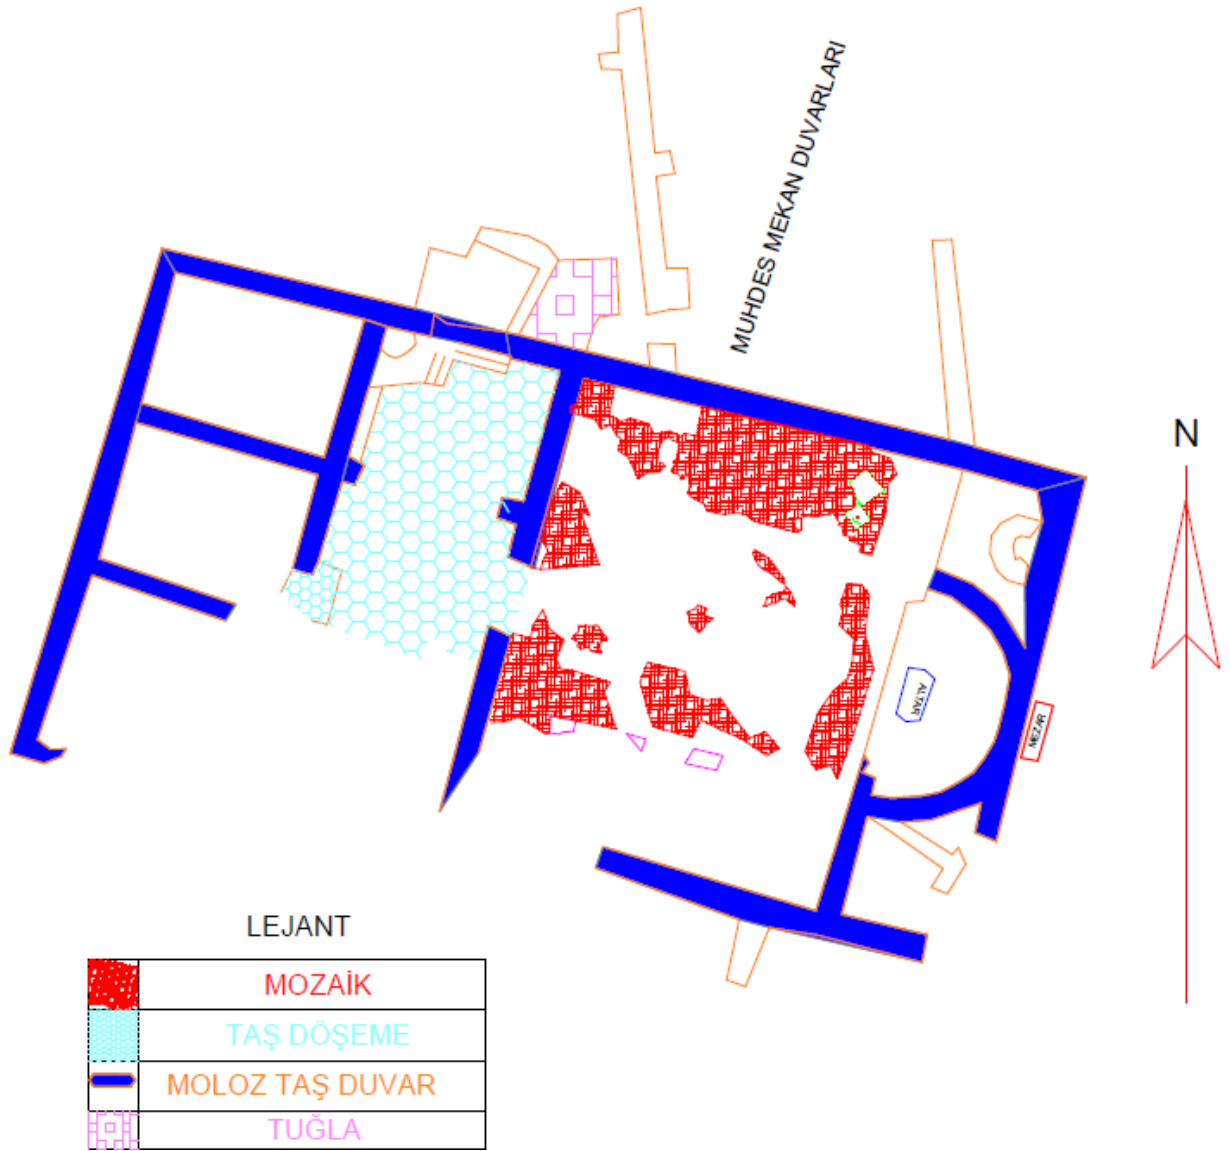
Fig.7: Kazıyla ortaya çıkarılan Pullu Kilisesi kalıntıları.

Mersin ili, Bozyazı ilçesi idari sınırlarında kalmasına rağmen Anemurium antik kentinin territoryumunda kalan ve Pullu II Örenyeri olarak adlandırılan alanda gerçekleştirilen kazılarda ortaya çıkan kalıntılar, yapının niteliği konusunda bir çıkarımda bulunmaya yetecek kadar veri sunmaktadır. Doğu-batı yönelimli, temel olarak üç *nef* ile doğu yönünde dışa doğru yarım daire şeklindeki *apsis*le karakterini ortaya koyan bu dini yapı türü (Eyice, 1988: 46) “Bazilika” olarak bilinmektedir. Ortaya çıkan kalıntıların çizimi de Pullu II örenyerindeki bu yapının bazilikal planlı üç *nefli* bir kilise olduğunu göstermektedir (fig.7).
