Tarihi Yapılarda Yeniden İşlevlendirme Süreçlerine Sistemik Bir Yaklaşım; Atik Valide Külliyesi Örneği

A Systematic Approach for Re-Using Processes in Historical Buildings; Example of Atik Valide Kulliyeh

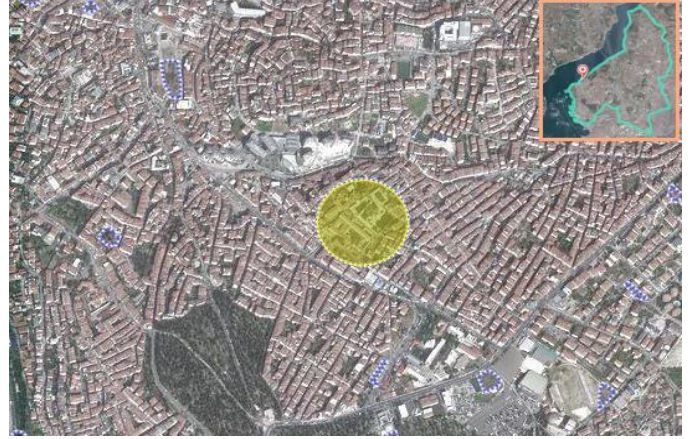
a

Atik Valide Külliye'si 1979 yılında tescil edilmiş ve 1992 yılında külliye ve yakın çevresi sit alanı ilan edilmiştir (Ekimci, 2011). Külliye Atik Valide Mahallesi, Tekkeönü sokak ile Eski toptaşı caddesi arasında kuzeydoğu-güneybatı yönünde uzanan alanda bulunmaktadır. Külliye, aralarında Toptaşı Meydan sokağın bulunduğu iki yapı grubundan oluşmaktadır. Cami, medrese, tekke bir grupta (A grubu), sıbyan mektebi, imaret, darüşşifa, hamam, tabhane ve kervansaray bir grupta bulunmaktadır (B grubu, Şekil 1a-b).

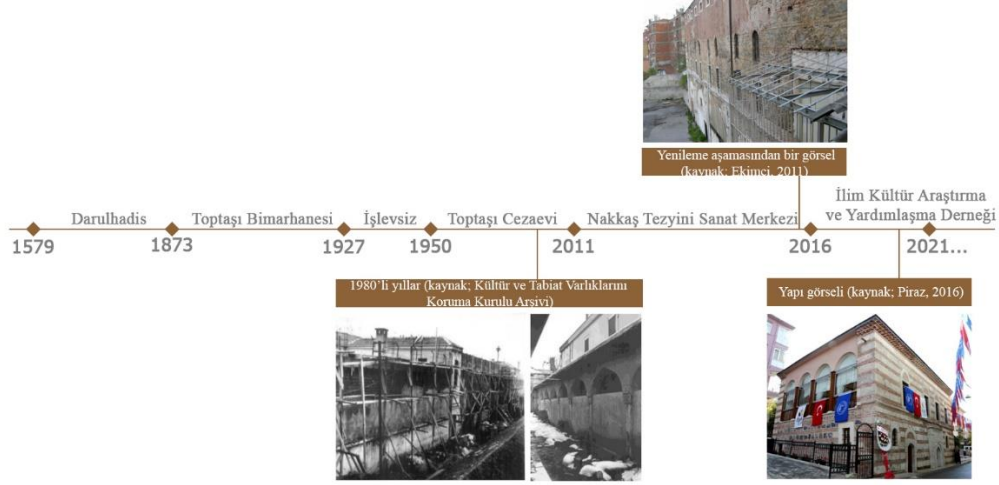
Şekil 6. Atik Valide Külliyesi – Darulhadis yeniden işlevlendirilme dönemleri

Yapılan incelemelerde yapının tarihi kesin olmayan bir dönemde üstüne kat çıkıldığı ve üst örtüsünün tamamen yenilediği tespit edilmiştir (Ekimci, 2011).

Darülhadis 1873-1927 yılları arasında Toptaşı Bimarhanesi'nin erkekler koğuşunun bir bölümü olarak kullanılmıştır. Yapı 1950 yılında ise Toptaşı Cezaevi kullanımına tahsis edilmiştir (Ekimci, 2011; Yılmaz, 2001). 2011 yılında

tezyini sanatlar kursu olarak işlevlendirilen yapı günümüzde İlim Kültür Araştırma ve Yardımlaşma Derneği olarak kullanılmaktadır (Şekil 6).
