Ground Movements Occurred As A Result of Excavation: The Example of Baydıgın Pond (Yozgat-Aydıncık)

Emrah ERDEM¹, Ersin KOLAY^{2*}

¹General Directorate of State Hydraulic Works, Ankara/Turkey

²Bozok University, Geological Engineering Department, Yozgat/Turkey

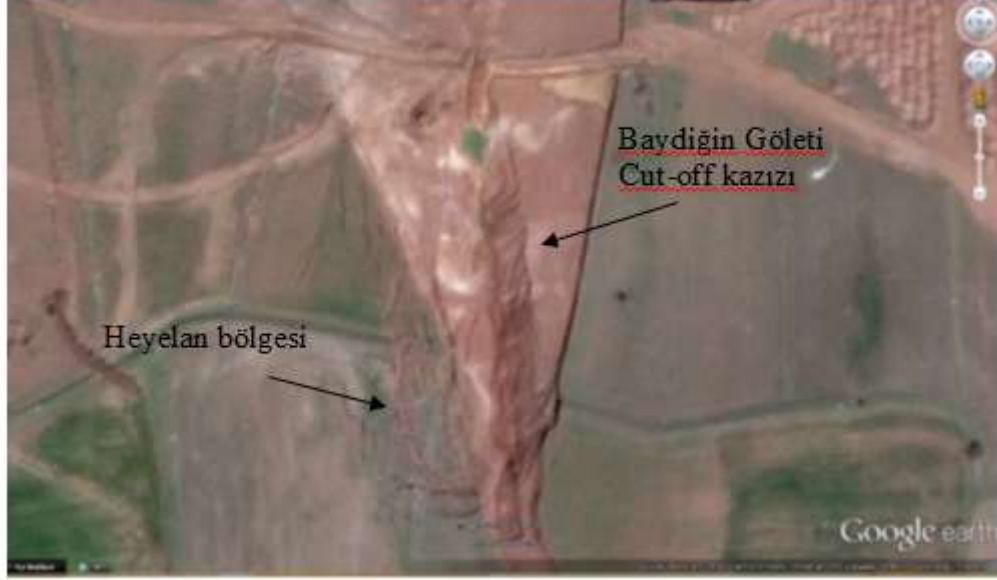
Şekil 3. Cut-off kazısı çevresinin 04.05.2016 tarihli Google Earth görüntüsü.

“Yozgat-Aydıncık Baydığın Göleti İnşaatı Yapım” işi kapsamında cut-off kazısı yaklaşık 6 m derinliğinde 1y/1d olarak açılmıştır. Bölgedeki yağışlı dönem sonrasında sağ sahil memba tarafındaki şevde heyelanın belirtisi olan gerilme çatlakları meydana gelmiştir (Şekil 3). Şevdeki kayma deformasyonları zaman içinde belirginleşmiş, gerilme çatlakları genişleşmiş ve derinleşmiştir (Şekil 4a-b). Meydana gelen kayma hareketi sonucunda kazı çukurunun geometrisi değişmiş ve şev topuğunda yaklaşık 70 cm'lik kabarma oluşmuştur. Şev tepe noktasından 36 m geride, 0,5 m açıklığında ve yaklaşık 3 m derinliğinde, muhtemelen heyelanın aynasını oluşturacak gerilme çatlakları Şekil 4b'de görülmektedir.

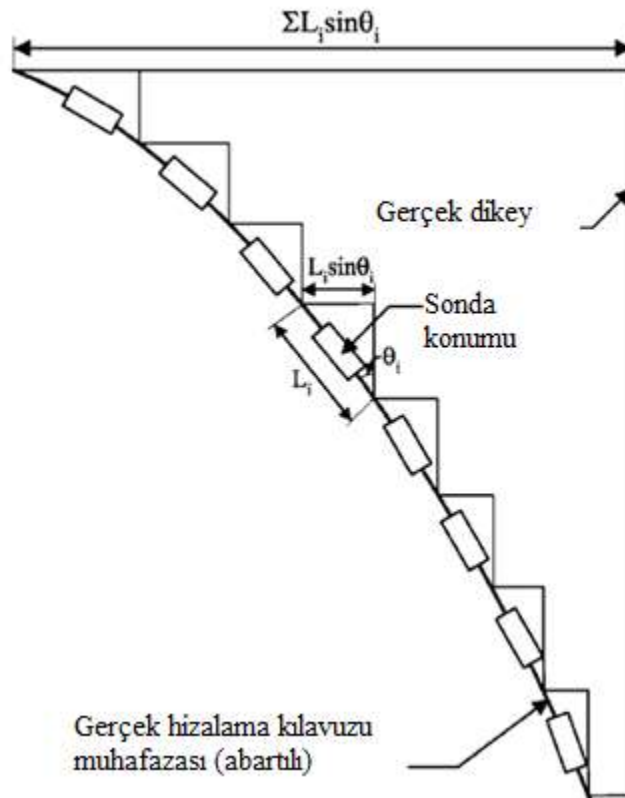
Şekil 6. Hareket ile algılayıcıda meydana gelen sapma [17].

ekstansometre ve inklinometre gibi cihazlar kullanılmaktadır. Bu cihazlar yardımıyla hareketin yeri, yönü, derinliği ve miktarı gibi parametreler elde edilir. Örneğin kuyu ekstansometreleri yerin farklı derinliklerindeki düşey yer değiştirmeleri ölçmede kullanılırken [1], yerin içindeki yatay hareketleri ölçmede ise inklinometreler kullanılmaktadır [12]. Bugün sıklıkla kullanılan inklinometre cihazının ilk prototipi 1952 yılında Stanley D.Wilson tarafından yapılmıştır. Daha sonra 1950'li yılların sonlarına doğru cihaz satışa sunulmuştur [13-14]. Eğim ölçen inklinometreler (slope inclinometer) sondaj eksenine dik doğrultuda gelişen deformasyonların başlangıcını ve devamını ölçmektedir [15]. Derinlerdeki kesme hareketi inklinometre tarafından yenilme yüzeyi olarak tespit edilmektedir. Bir inklinometre muhafaza borusu, algılayıcı (probe), iletici kablolar ve kayıt cihazı gibi bölümlerden oluşmaktadır [16]. İnklinometre muhafaza borusunun yatay yöndeki sapmasını doğrudan vermemektedir. Muhafaza borusunun içinden kuyu boyunca hareket eden inklinometre algılayıcısının kuyu ekseninden sapma açısına (θ) bağlı olarak (Şekil 6), kuyu eksenine dik doğrultuda meydana gelen hareketin miktarı hesaplanmaktadır (Eq 1). Böylece kuyu eksenini boyunca hareketin olduğu derinlik ve hareketin miktarı tespit edilmektedir.

$$\text{Yatay yer de\u011fi\u015ftirme (d)} = L_i \times \sin\theta_i$$

θ : Algılayıcının kuyu ekseninden sapma açısını

L: Algılayıcının iki tekerle\u011fi arasındaki mesafeyi g\u00f6stermektedir.

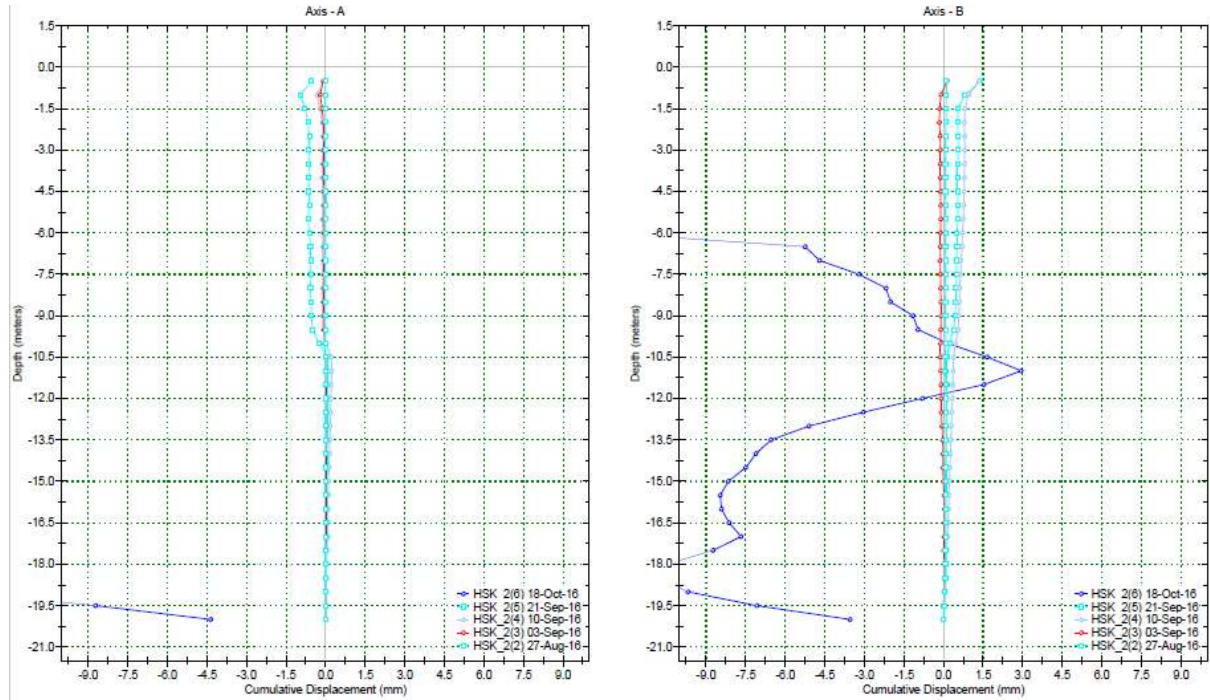
Şekil 7. HSK-2 kuyusundaki inklinometre ölçümleri

İnklinometre ölçümleri için açılan HSK-1,2,3 kuyularında ilk baz referans okumadan sonra, yaklaşık iki ay boyunca haftalık okumalar yapılmıştır. Bu ölçümler değerlendirildikten sonra hareketlerin çok az miktarlarda olduğu (<1.00 mm) gözlenmiş olup, cut-off sağ sahil heyelanının topuk kısmında ufak bir tetikleme kazısı yapılmış ve sonrasında tekrar ölçüm alınarak inklinometre ölçümleri sonlandırılmıştır.

HSK-2 kuyusunda 27 Ağustos 2016 tarihinde referans ölçümü yapılmış olup, 03-10-21 Eylül 2016 tarihli ölçümlerde 0,50 mm/26 gün gibi bir hızda yaklaşık 10.00 m' den başlayan yüzeye doğru gölet cut-off kazısı ve eğim yönünde 1,00 mm'nin altında çok az ihmal edilebilir bir hareket tespit edilmiştir. Tetikleme kazısından sonra 18 Ekim 2016 tarihinde ölçü sonucunda da 8.70 m'den başlayan 8-10 cm kadar kırılmayla sonuçlanan hareket tespit edilmiş ve bu nedenle 8.70 m'den sonra ölçüm cihazı ilerlemediği için ölçüm alınamamıştır. Bu sonuç bu kuyu da yapılan planlama aşaması jeoteknik etüt çalışmasındaki kıltaşı sınır seviyesi ile de yaklaşık olarak eşleşmektedir. Sonuçta HSK-2 kuyusunda gölet cut-off kazısı ve arazi eğim yönündeki kaymanın yaklaşık 9-10 m'ler arasında olduğu anlaşılmaktadır (Şekil 7).

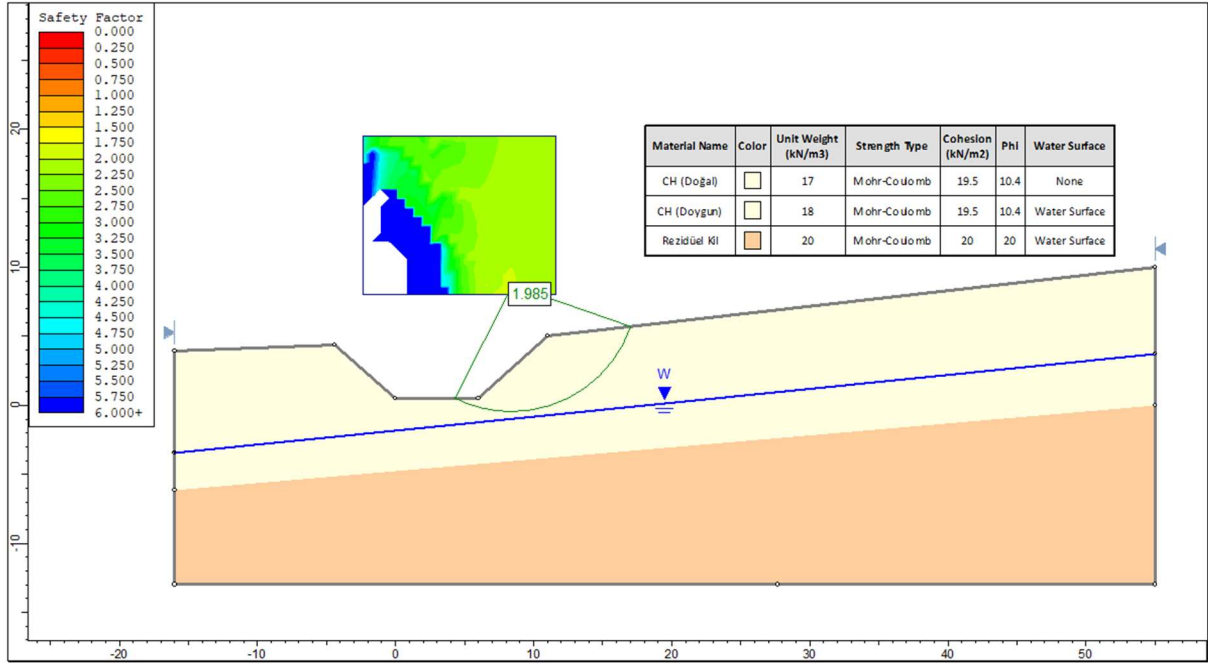
Şekil 8. Su tablasının şev tabanından 2 m aşağıda olduğu durumda şev stabilitesi analizi.

Şev stabilitesi analizleri kapsamında, öncelikle kazının 6 m derinlikte, şevlerin 1y/1d ve yeraltısuyunun kazı tabanından yaklaşık 2 m derinde olduğu durum için Slide programı ile analiz yapılmıştır. Bu şartlarda sağ sahil memba şevinin güvenlik katsayısı 1.985 çıkmıştır (Şekil 8). Mevcut durum emniyetli olup ve şevdeki hareketi yansıtmamıştır.

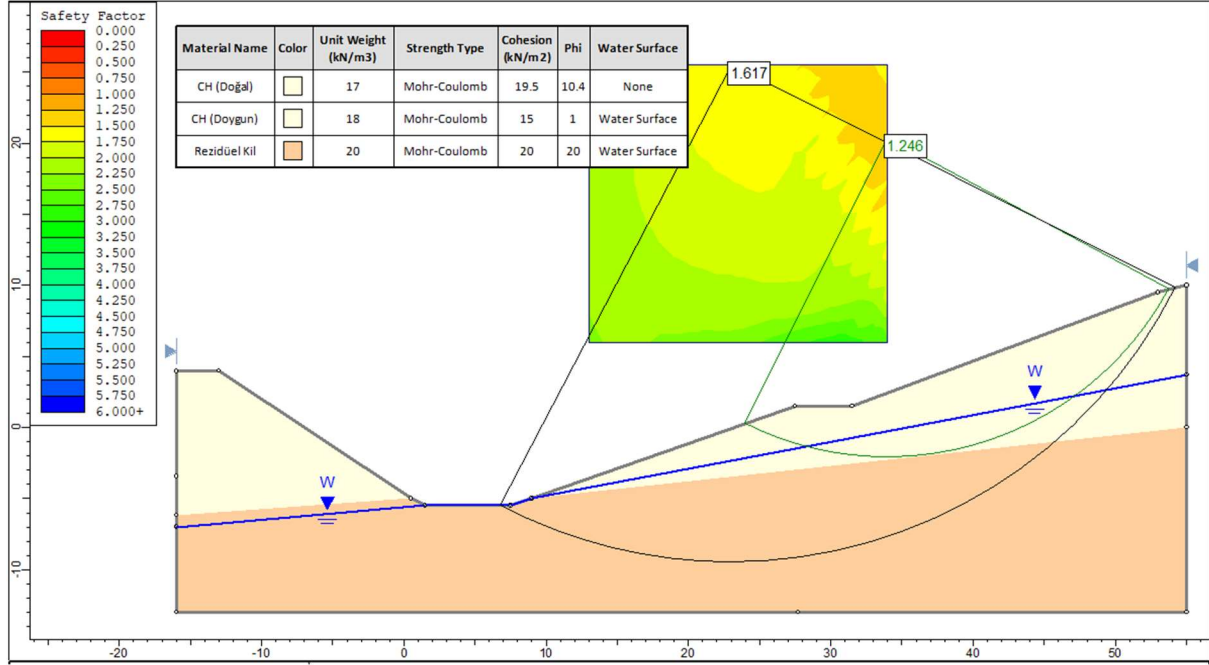
Şekil 10. Cut-off kazısının mansap şevinin 1.5y/1d, memba şevinin 3y/1d ve 5 m palye olarak tasarlandığı durumdaki stabilite analizi.

düzenlenmesi düşünülmüştür (Şekil 10). Yapılan analizlerde mansap şevinin 1.5y/1d, memba şevi 3y/1d ve 5 m palye olarak tasarlandığında stabilite analizi yeterli emniyette (1.246) çıkmıştır. Yapılacak olan kazılar, geçici kazı olacağı için hesaplamalarda deprem ivmesi (g) hesaba katılmamıştır. Stabilite analizleriyle hesaplanan cut-off kazısı temeli ve şev eğimleri ile imalat gerçekleştirilmiş olup şevlerde herhangi bir hareket görülmemiştir.

Kayma analizleri sonucunda geçici cut-off kazısı için, sağ sahil mansap şevinin 1.5y/1d, memba şevi ise 3y/1d ve 5 m palye olarak tasarlanması durumunda güvenlik katsayısının 1.246 olduğu görülmüştür. Cut-off kazısı buna göre gerçekleştirilmiş ve gövde dolgusu inşası sırasında bir kayma hareketi gözlenmemiştir.
