Bauornamente der Kizlar-Cami in Hasan Keyf

*Hasankeyf Kizlar Camii Mimari
Bezemesi*

Gerd Schneider*

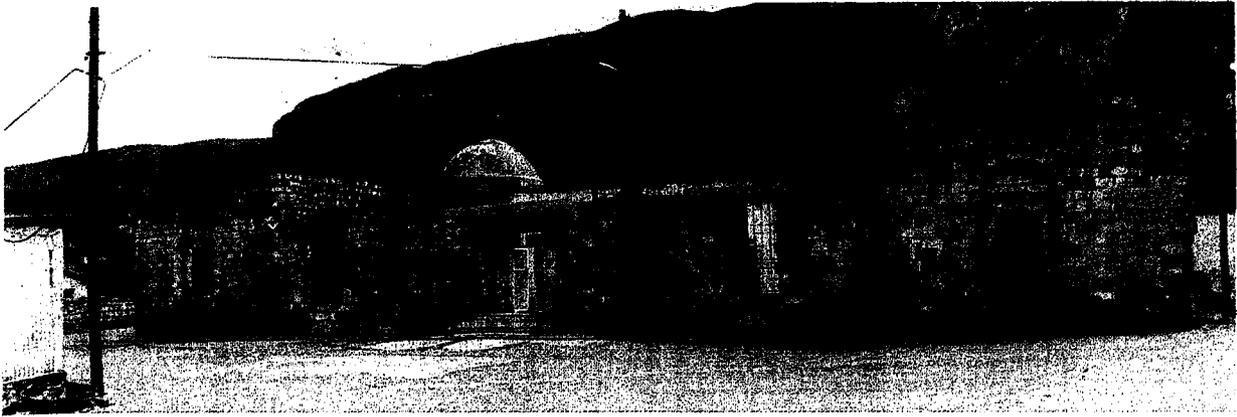
Abb.1: Kızlar-Cami, Eingangsseite. A-G

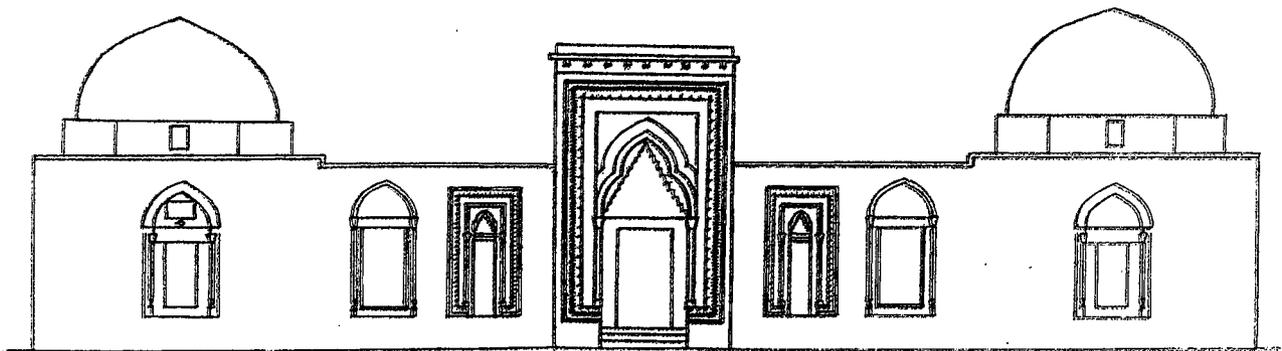
Abb.2: ursprüngliche Konzeption der Eingangsseite

Bei dem Portal - wie erwähnt - handelt es sich um eine reduzierte Kopie aus Mardin. Auch die flankierenden Nischen in der Anordnung ihrer Ornamente folgen ganz der Tradition der vorangegangenen Epoche. Bei den vier Spitzbogen an den Fenstern der Eingangsseite - die zwei inneren in Abb. 2 sind ergänzt - fehlt die sonst bei den Seldschuken übliche ornamentierte Rechteckrahmung. Auch die Fenster der anderen Außenseiten und die zwei Hofportale sind mit nur schmalen

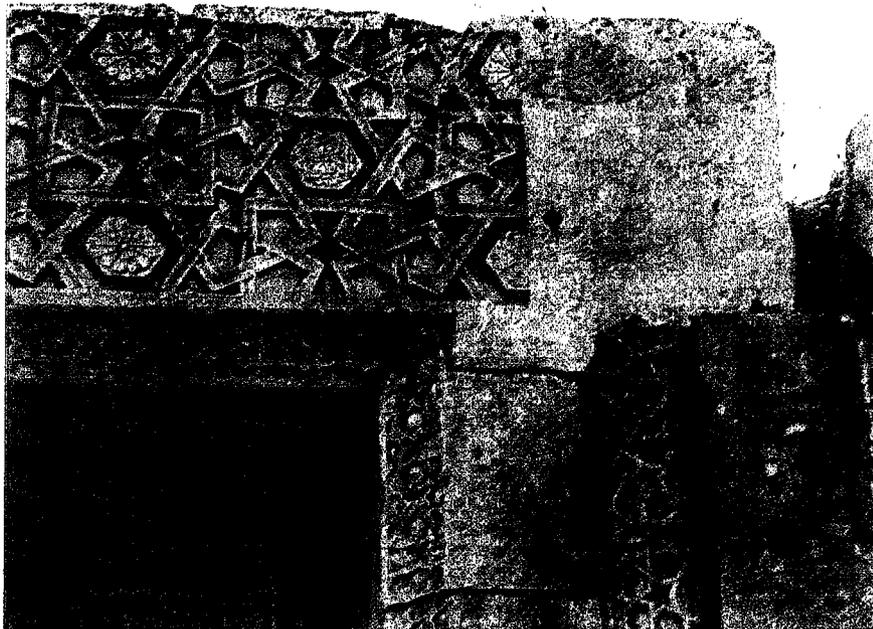
Abb. 3: linkes Hoffenster, Eingangsseite, Detail, D

Die beiden Fassadenfenster D und E (Tafel 5) sind größer als alle anderen Fenster und öffnen sich zum Hof. Sie haben den gleichen Aufbau. Die Außensäulen lassen vermuten, dass darüber Kapitelle und wahrscheinlich Spitzbogen vorgesehen waren. Wie D sollte sicher auch E ein Fenstersturzornament erhalten. Ob es je ausgeführt wurde, muss offen bleiben. Heute schließt das Fenster mit einem Betonsturz. Das dem Fenster D zugehörige Ornament 15 kommt nicht bei den Seldschuken vor, es müsste aber existiert haben, da es aus dem 13. Jahrhundert zwei Varianten gibt, die nur von 15 abgeleitet sein können: G 266 (einmal) und G 236 (viermal). Es besteht aus Sechsecken, die von Rechtecken umschlossen sind. Die Zentren sind mit Rosetten bereichert. Das Säulenornament 33 von D ist eines der am häufigsten vorkommenden islamischen Ornamente überhaupt. Man findet es ab dem 11. Jahrhundert bis heute von Indien bis Marokko: G321, 37 mal. Ein Achterstrahler ist von acht Fünfersternchen und an den Ecken des quadratischen Rapports von Achtecken umgeben. Im Gegensatz zu 33 ist das Säulenornament 11 von E aus auffällig dünnen, rillenlosen Stegen gebildet. Gerade Stege in drei Richtungen umschließen kleine Dreiecke und große Sechsecke. Es geht auf G190 (22 mal) zurück und ist nicht minder geläufig als 33. Auch das Schrägleistenornament 32 des linken Fensters D ist über die ganze islamische Welt verbreitet (G 210, zwölfmal). Die gezackten Flechtbänder umschließen kleinere Kreuzformen und größere Achtersterne. Das Pendant zu 32 im Fenster E ist das Ornament 10 (G 151, zehnmal) und besteht aus zwei gleichen, schräg miteinander verflochtenen, eckig geknickten Bändern. Es ist eine Variante von 9 in der rechten Nische C. Eine Ausnahme stellt das Ornament 12 dar. Es befindet sich an der Hofseite des Fensters, besteht nur aus einem Stein und ist ziemlich stark verwittert. Erkennbar sind unverbunden nebeneinander stehende Zypressen und drei andere Pflanzen in zierlich dünnen Formen.

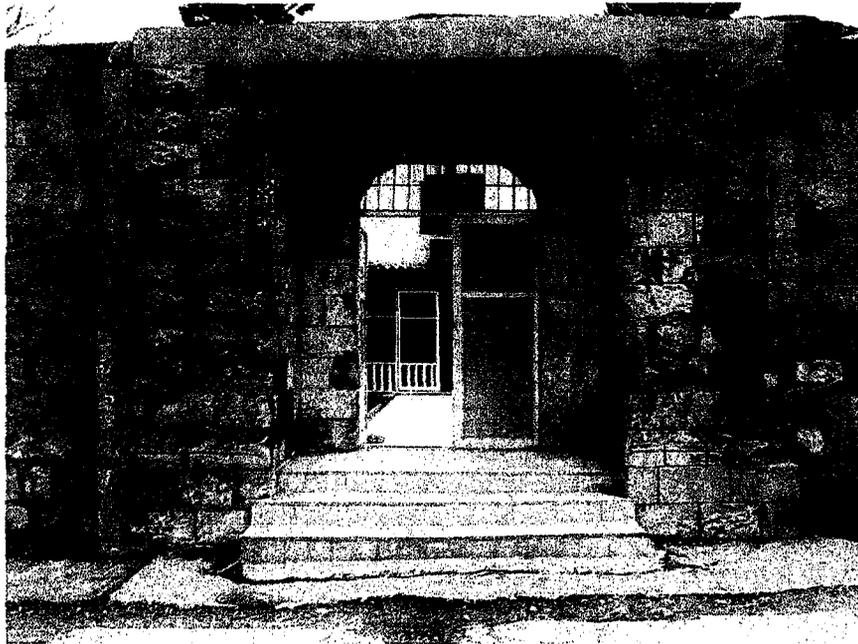
Abb. 4: Portal, A

Vom wohl nie vollendeten Hauptportal A (Abb.4,5 u.S.7,8) hat sich - stark verwittert - knapp die Hälfte der ursprünglich vorgesehenen Höhe erhalten. Direkt über den Innensäulen dürften sich die Kapitelle befunden haben, falls sie je zur Ausführung kamen. Das Tor besaß vermutlich einen waagrechten Türsturz. Wie in Mardin dürften ein Mukarnasgewölbe und ein Kleeblattbogen darüber geplant gewesen sein. Heute ist das Portal oben mit einer Betonplatte geschlossen. Die bei den Seldschuken üblichen rechteckigen Rahmungen aus breiten Ornamenten und Mukarnasreihen befinden sich hier nur am Portal und den daneben liegenden Nischen. Bei den übrigen zehn ornamentierten Fenstern und zwei Hofeingängen sind sie an den Seiten auf schmale Ornamentbänder reduziert.

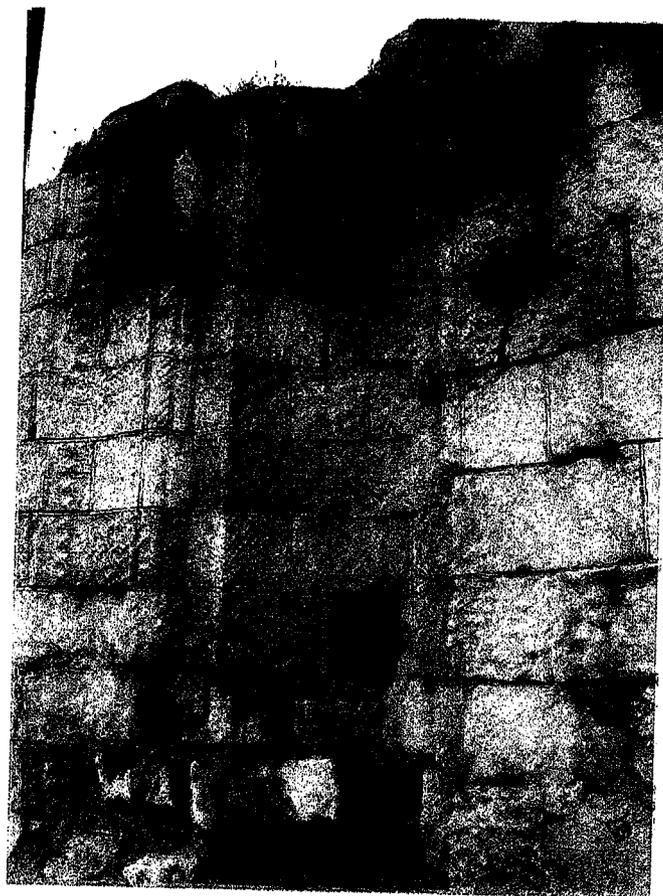
Abb. 8: rechte Nische, Eingangsseite, C

Die das Portal flankierende Nischen B (Abb. 6, 7) und C (Abb. 8, 9, Tafel 3, 4) sind bei gleichem Aufbau und gleichen Mukarnasgewölben mit verschiedenen Ornamenten versehen. Beide Gewölbe IV bestanden aus sechs Schichten, vier haben sich erhalten, doch ließen sich die zwei oberen ergänzen. Nur die kleinen vierseitigen Pyramidenspitzen in der vierten Schicht sind neu; die vier anderen Einzelformen kommen schon vorher vor. Allein der halbkreisförmige

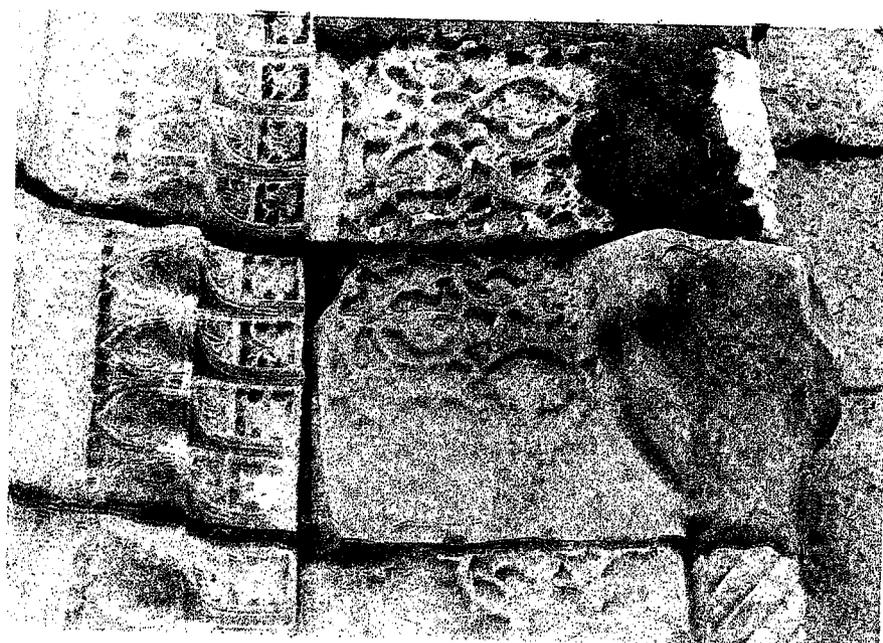
Abb. 9: rechte Nische, Detail vom linken Gewände

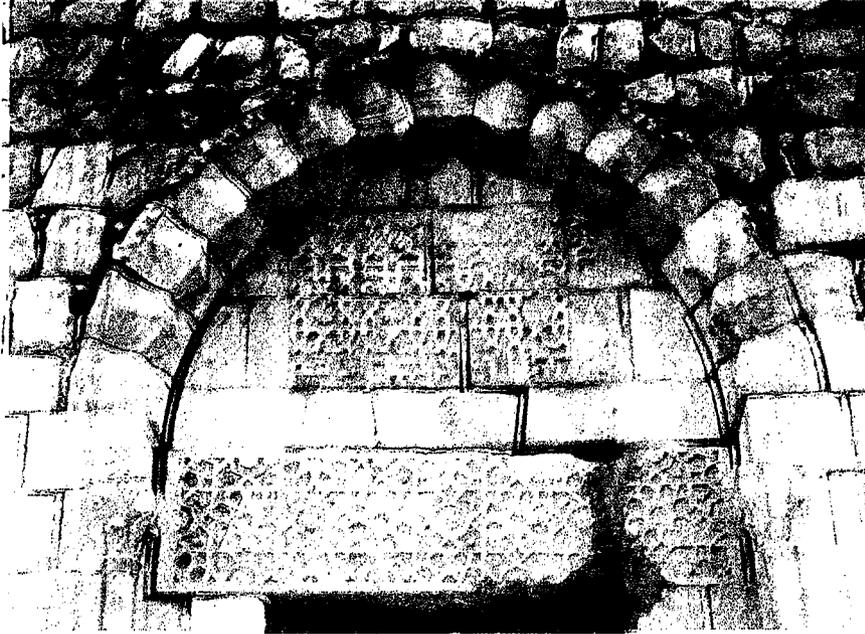
Abb. 10: linkes Fenster, oben, Eingangsseite, F

F ist wohl das einzige Fenster, das in seiner ursprünglich geplanten Form vollständig ausgeführt wurde (Abb. 10, Tafel 6 oben, 7, 8). Am auffälligsten ist das Bogenornament 13; mir ist kein vergleichbares gleichzeitiges oder früheres Ornament dieser Art bekannt. Es besteht aus sich schneidenden schrägen Flächen, die an Zackenbogen erinnern und durch feine, fast parallel profilierte Rillen bereichert sind. Es wirkt außergewöhnlich plastisch und schwer im Vergleich zu den dünnen Säulchen darunter. Die Anregung könnte von verschiedenen mamlukischen Zackenbogen in Aleppo ausgegangen sein. Sie ähneln normannischen Bogen. An der Außenseite wird es von einem schmalen zweireihigen Würfelband (14) begleitet, das zuvor schon an Bauten in Hasan Keyf Mardin und Aleppo vorkommt, in Nordsyrien allerdings häufiger als auf türkischem Gebiet. Das Ornament 19 im Tympanon besteht aus 3 miteinander verbundenen Abschnitten (Klammern): Oben schräg sich überkreuzende Schlingen mit am oberen Rand entwachsenden Blüten, in der Mitte ein breites verflochtenes Achtsternornament, dessen Stege jedoch breiter sind als die der Schlingen darüber (Variante G 290, zwei mal) und unten auf Waagrechte und Senkrechte reduzierte Kufischrift, die sich nur in der linken Hälfte erhalten hat (s. Abb. 10). Am rechten Rand stimmt die Länge der Schrift nicht mit der Rapportlänge des Achtsternornaments überein, weshalb man dort die Formabfolge des Ornaments verändert hat. Eine ein Jahrhundert später entstandene Kopie des Ornaments vom Minarettsockel der Serafiye-Küllüye in Bitlis von 1529 (Arik, Res.55, 1971) ermöglichte die vollständige Entzifferung des Textes: bismillah ar-rahman ar-rah(i)m: im Namen Gottes des barmherzigen Erbarmers. Auch beim Ornament 31 ist die Zerstörung so stark, dass die von einem kleinen Mittelquadrat ausgehenden, sich vier mal wiederholenden Schriftzeichen kaum zu entziffern waren. Es zeigt das auf zwei Richtungen beschränkte Zeichen für

Muhammad. Das Zentrum bildet das „mim“ von Muhammad. Durch den Rapport wird die Schrift auch zum Ornament. - Das kleine Ornament 15 mit den Schlingen und Blüten zwischen Kapitell und Spitzbogen findet sich auch im oberen Drittel von 19. Das Fenstersturzornament 20 (Variante von G 217, vier mal) weist in den Quadraten mit den Achtecken größere Flächen auf als die der Achterstrahler. Kleine Arabesken füllen sie, die in den Achtecken sind verwittert. Seldschukische Ornamente strebten nach etwa gleich großen Flächen. Knicke der verflochtenen Stege in den Überschneidungen - wie hier in den Achtecken - kommen bei den Seldschuken sehr selten vor. Es zeigt eine Abkehr von der vorausgegangenen Konsequenz und Strenge, da man zuvor Stege nur zwischen Knicken überschneiden ließ. - Das nur aus Senkrechten und Waagrechten gebildete Säulchenornament 18 setzt sich aus zwei gleichen, sich kreuzenden Winkeln zusammen, die abwechselnd diagonal angeordnet sind. Die vertieften Zwischenräume bestehen aus ineinander übergehenden rechts- bzw. linksflügeligen Swastiken (G 39, 3 mal). Über den Kapitellen 17 mit von jonischen Kapitellen abgeleiteten verschiedenen kreisförmigen Scheiben liegen Deckplatten mit dem pflanzlichen Bandornament 16, von dem schon in seldschukischer Zeit viele Varianten bestehen (P 1053,1059,1089). Es ist ein um senkrechte Achsen gespiegeltes Ornament mit 2 verschiedenen dreiblättrigen Blüten, die durch gebogene Stängel miteinander verbunden sind.

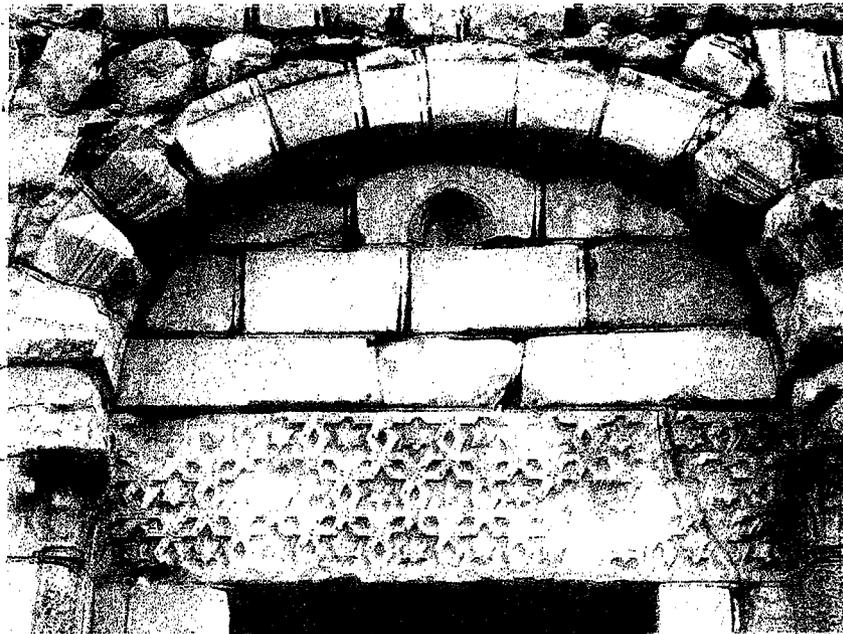
Abb. 11: rechte Fenster oben, Eingangsseite, G

Das Fenster G (Abb. 11, Tafel 6 unten, 7, 8) auf der rechten Seite, ist wie F aufgebaut, besitzt aber nur in den Kapitellen, dem Spitzbogen und den dazwischen liegenden kleinen Blütenornamenten die gleichen Ornamente. Das Tympanon und der Spitzbogen mit nur je drei Steinen auf jeder Seite blieben unvollendet. Die restlichen sechs Keilsteine sind in grober Ausführung ohne das Ornament 13 als Korbbogen zu Ende geführt. Offenbar war man nach der Bauunterbrechung bemüht, bereits ausgeführte, aber noch nicht versetzte Steine in den Weiterbau einzubeziehen. Ein Stein, der die sechste abschließenden Mukarnasschicht (IV)

bilden sollte, wurde hier im Bogenfeld vermauert. Das Türsturzornament 21 ist eine Variante des additiven seldschukischen Ornaments G 163 (5 mal). Es handelt sich um ineinandergeschobene Sechsecke, wobei die Rhomben und Sechsersterne entstehen. Das Ornament ist bereichert durch große Sechsersterne mit eingeschlossenen Rosetten und kleine Sternchen in den Schnittpunkten der Stege. Das Säulchenornament 22 gehört wieder zu den im Seldschukischen und danach oft vorkommenden Formen (G 143, vierzehn mal). Es hat sich aus G 142 (fünf mal) entwickelt (unten, rechts und links), In 22 (G 143) ist dieselbe Form waagrecht und senkrecht verflochten.

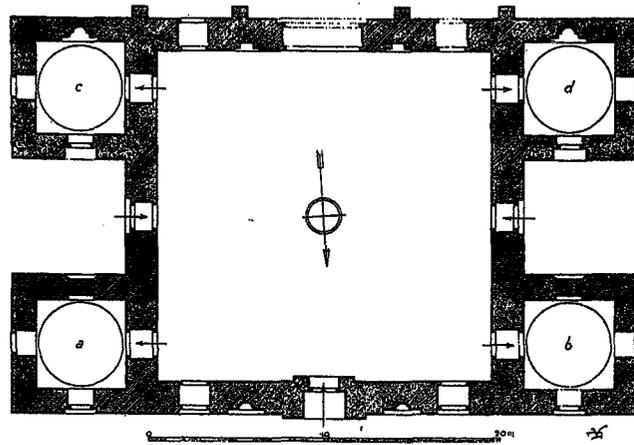
Abb. 12: Grundriss

Die Kizlar-Cami in Hasan Keyf entstand in der ersten Hälfte des 15. Jahrhunderts. Ihr Grundriss, Abb. 3 (Gabriel, 1940, I, Fig. 56, S. 70) ist ungewöhnlich: Vier gleich große Räume mit Kuppeln von 5 m Durchmesser liegen symmetrisch an zwei gegenüberliegenden Seiten eines quadratischen Hofes von 19 m Seitenlänge, zwei schließen sich an die Eingangsseite und die anderen an die Rückseite an. Aus dem jetzigen Bestand jedoch lässt sich schließen, dass die Rückseite des Hofes keinen Eingang und nur drei Wandpfeiler gehabt haben dürfte. Es ist m.E. unwahrscheinlich, dass man den Hof überwölben wollte. Es wäre im 15. Jahrhundert unmöglich gewesen, so weit gespannte Kuppeln zu verwirklichen. Auch hätten die Hofmauern einer so großen Kuppel nicht standhalten können. In der Provinz hätte die Erfahrung gefehlt, solche Gewölbe zu bewältigen. Der Komplex sollte vermutlich als Cami und Türbe genutzt werden. Aus unbekanntem Gründen muss der Bau unterbrochen worden sein, als die Mauern eine Höhe von ca. 3 m erreicht hatten. Die Wände bestehen bis dahin aus präzisiertem Quadermauerwerk. Die einzig erhaltene Kuppel kann damals schon entstanden sein. Um den Bau benutzbar zu machen, wurde er in der nachfolgenden Zeit reduziert zu Ende geführt, doch nur noch mit grob gearbeiteten Quadern und Feldsteinen. (Abb. 1,10). Wie lange der Bau Ruine war, ist nicht feststellbar. Ein vor der Erneuerung aufgenommenes Foto (Meinecke, 1996, S.76f, Pl.26a,b) zeigt einen relativ gut erhaltenen Zustand. Er lässt darauf schließen, dass der Bau vielleicht erst im Laufe des 20. Jahrhunderts aufgegeben wurde. In der Vorderansicht des Baus erkennt man, dass das Türbengewölbe eingestürzt war und dass an Stelle des rechten Hoffensters eine torartige Lücke klaffte. Im letzten Drittel des 20. Jahrhunderts wurde die Ruine zu einer Moschee ausgebaut. In die Südseite des Hofes wurde der Gebetsaal eingebaut; das Dach im Südwesten dient als Minarett. Niedrige Seitenräume kamen hinzu.

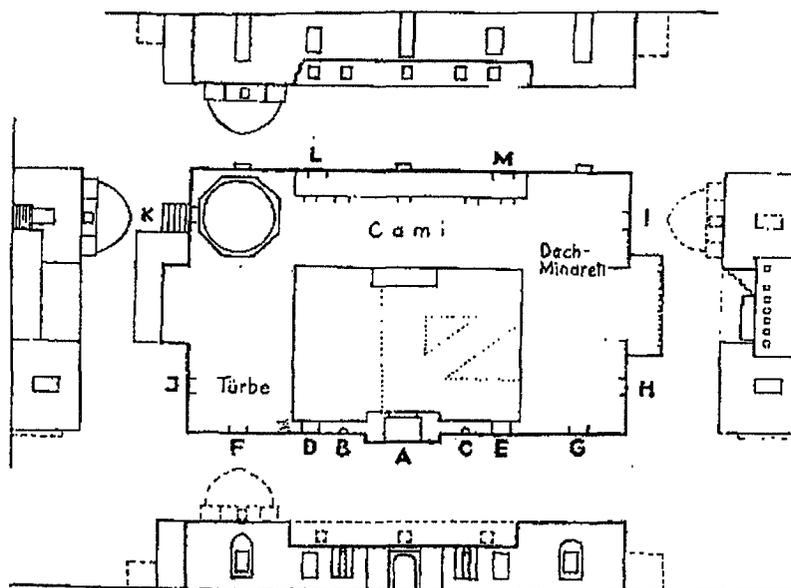
Abb. 13: Schematischer Grundriss, Auf- u. Seitenrisse der Aussenseiten

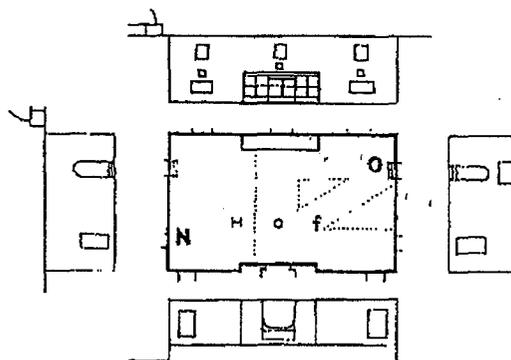
Abb. 14: Schematischer Hofgrundriss. Auf- u. Seitenrisse der 4 Hofseiten

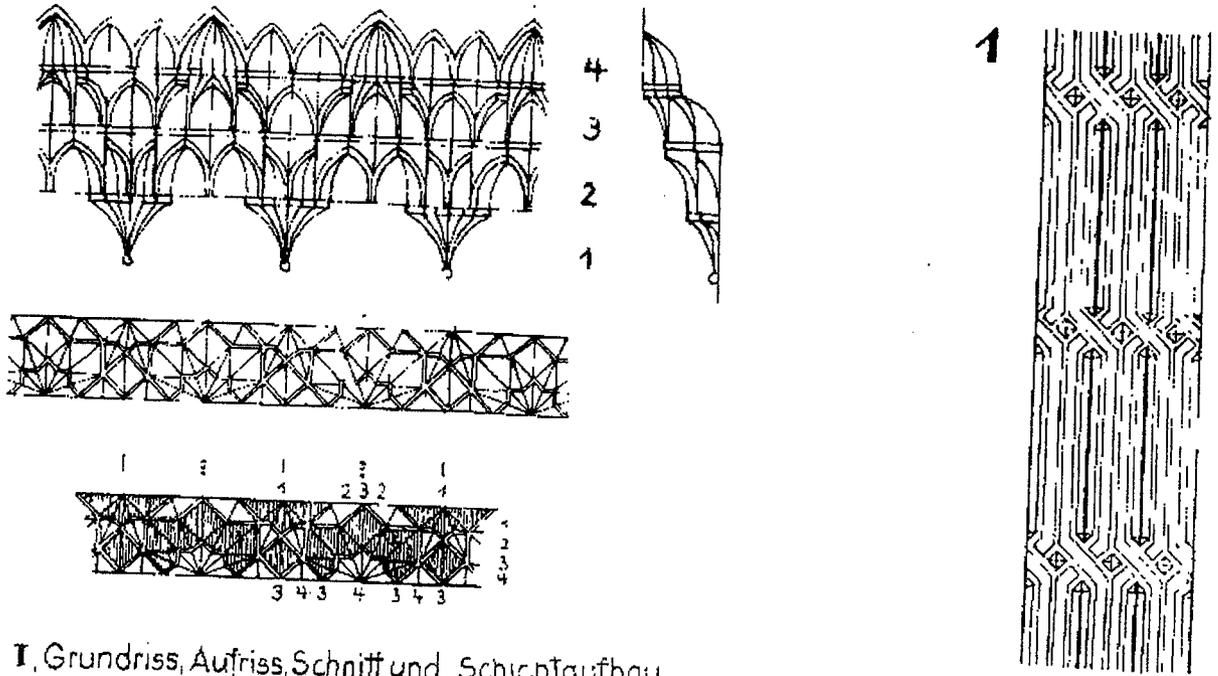
I, Grundriss, Aufriss, Schnitt und Schichtaufbau

Die Mukarnasrahmung I setzt sich aus vier Schichten zusammen und geht von halbierten Achtersternen und flankierenden halben Quadraten der vierten Schicht aus. Sie stellt eine Kopie von Mardin dar, desgleichen die florale Außenrahmung 3. Sie greift in die Bogen der anschließenden Mukarnasschicht ein. Zwei Blüten übereinander wechseln mit je einer Blüte in den Zwischenachsen, die senkrecht zur Bandrichtung verlaufen; Dazu kommen rahmenden Blüten, sowie verschlungene Stängel, denen weitere Blüten und Blätter entwachsen.

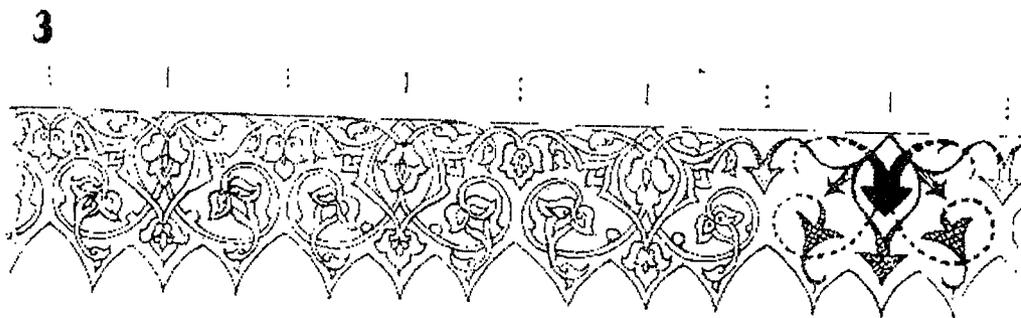
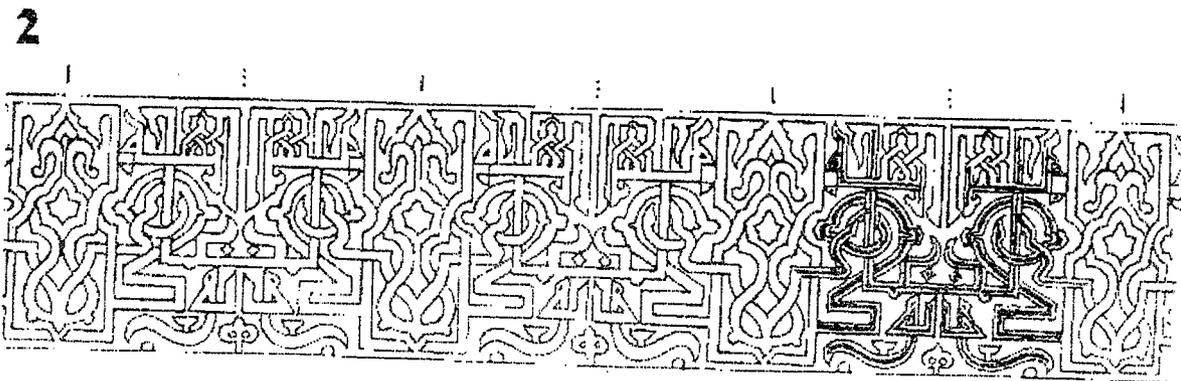
A: Ornamente und Mukarnas vom Portal, Eingangsseite

Das Innensäulenornament 1 ist dasselbe wie in Mardin, hier mit rundem, dort aber mit

oktogonalem Grundriss. Das Ornament zeigt nebeneinander liegende, senkrechte Bandpaare, die durch schräge Überkreuzungen miteinander verflochten sind. Beschränkt auf nur zwei senkrechte Bänder (G 131) kommt es bei den Seldschuken 14 mal vor. Die breite Hauptrahmung 2 unterscheidet sich nur geringfügig von derjenigen der Sultan Isa-Medrese (P 1383). Oben befinden sich große Blüten und darunter Schlingen, die eine kleine Blüte umschließen. Sie gehen in waagrechte und senkrechte Bänder über und sind verbunden mit in Blättern endenden Hasten. Bei der Hervorhebung durch schwarze Innenlinien befindet sich links die Kufischrift und rechts ihre Spiegelung: „tawakkul ala Allah“: Vertraue auf Gott. Das Ornament wirkt schlanker als typisch seldschukische Formen. Die zwischen der Hauptrahmung 2 und der Mukarnasrahmung I liegenden pflanzlichen Ornamente 30 sind zu stark zerstört, um sie ergänzen zu können; vielleicht waren sie mit den entsprechenden der Sultan Isa-Medrese identisch.

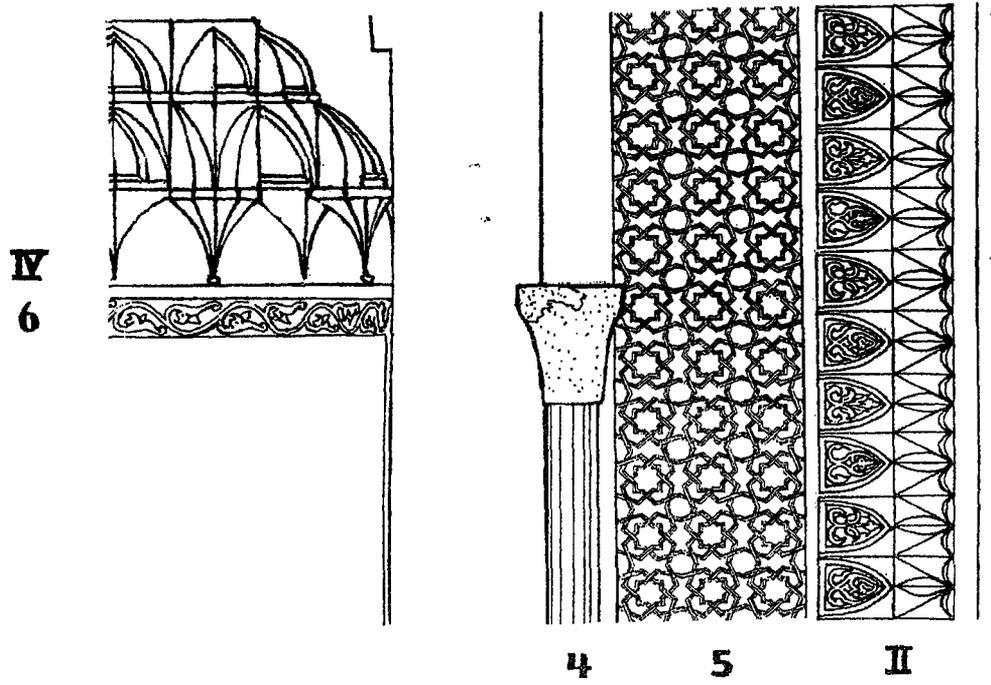
B: linke Nische, Eingangsseite, Ausschnitt

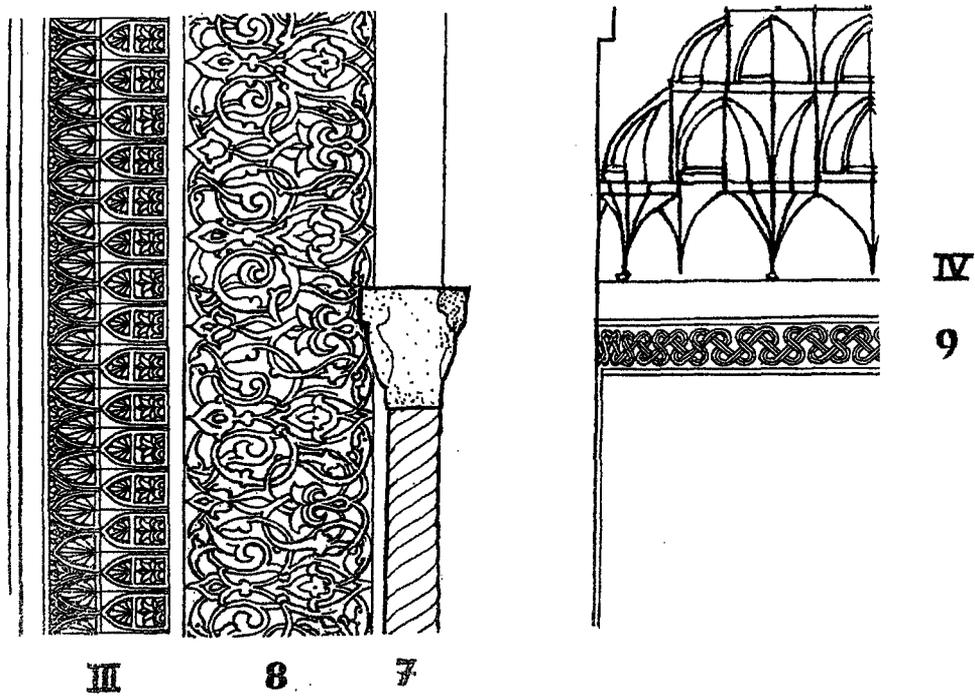
C: rechte Nische, Eingangsseite, Ausschnitt

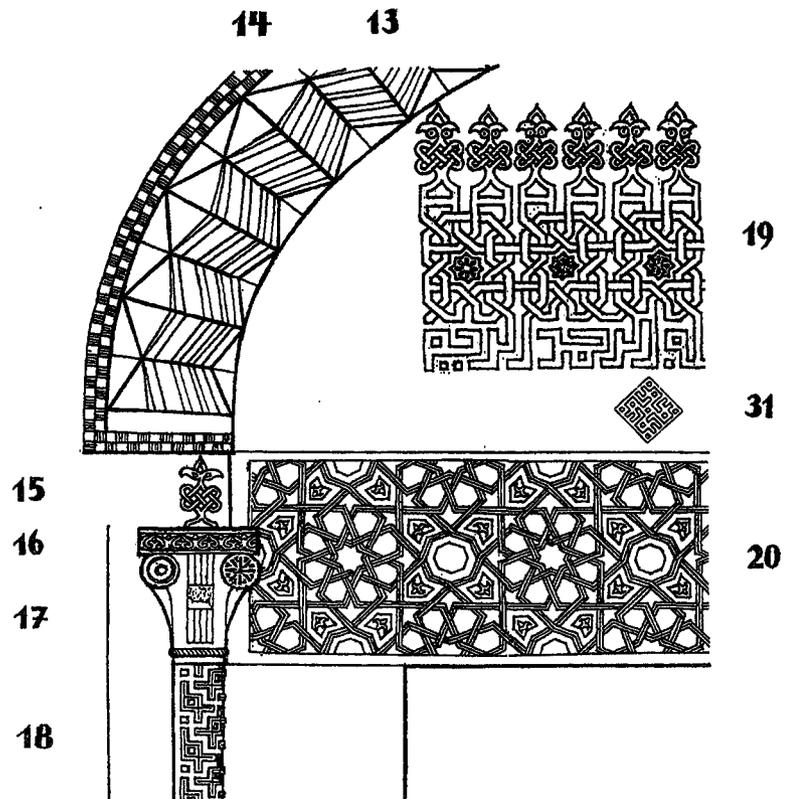
E: linkes Fenster, Eingangsseite, Ausschnitt

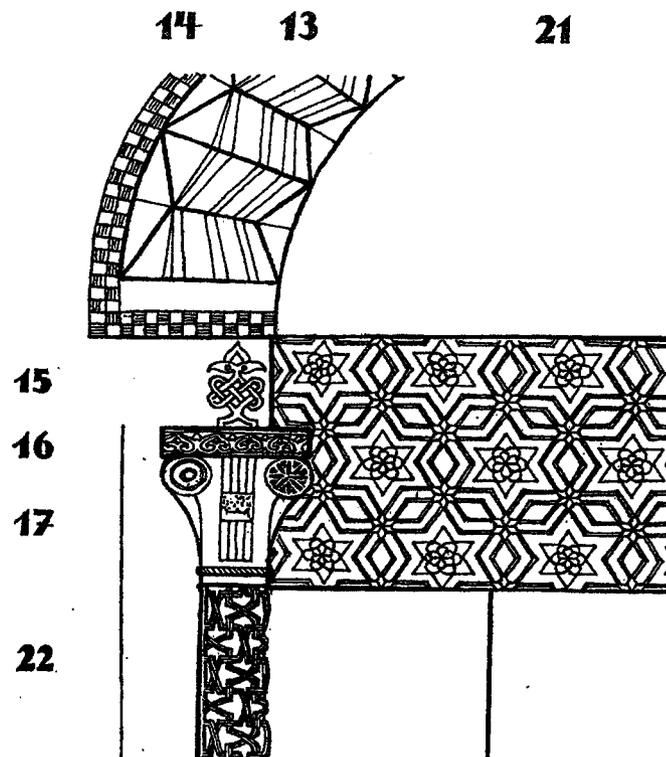
G: rechtes Fenster, Eingangsseite, Ausschnitt
