# Çimento Sektöründe Kestirimci Bakımla Arıza Teşhisi ve Önlenmesi

## The Predictive Maintenance Applications for Troubleshooting in Cement Industry

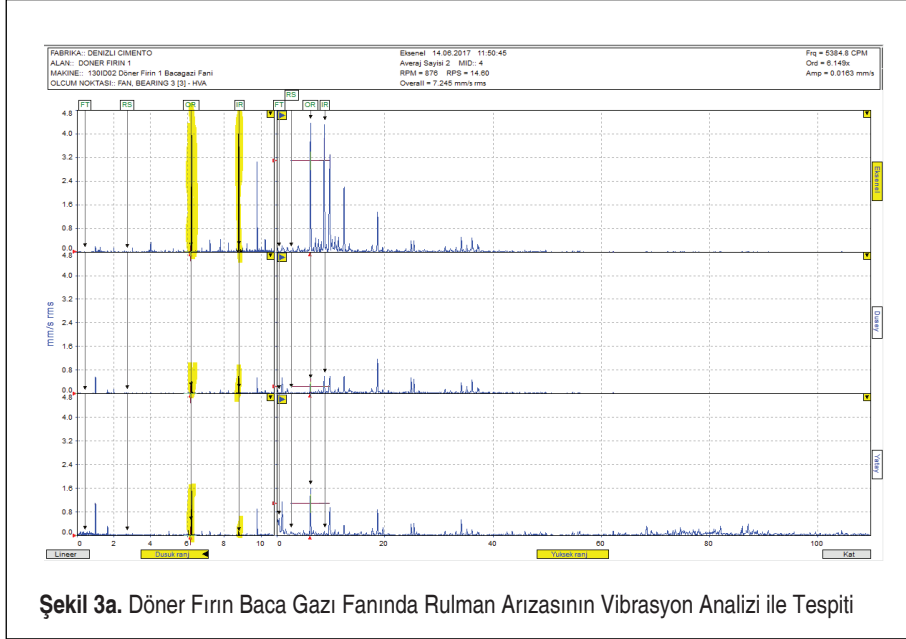
Şekil 3b. Döner Fırın Baca Gazı Fanında Rulman Arızasının Vibrasyon Analizi ile Tespiti

Fan rulmanındaki arızanın kök analizi yapıldığında; rulman yaklaşık 119.000 saat çalıştığı için hasarlanma sebebinin malzeme yorulmasına bağlı rulman iç ve dış bileziğinde pittings oluşması olduğu tespit edilmiştir.

Fanın rulmanına ait ölçü ve arıza frekans bilgileri ile rulmanın de montajından sonraki arıza durumunu gösterir fotoğraflar Şekil 3'te verilmiştir. Vibrasyon ölçümü ile;

Döner Fırın-1 Bacağazı Fanı, fabrikanın en kritik ekipmanlardan biri olmasından dolayı vibrasyon ölçümleri ve analizi Mobil ölçüm cihazı ile haftalık periyotlarda yapılmaktadır. Aşağıdaki tablo da görüleceği üzere 02.06.2017 tarihindeki periyodik ölçüm esnasında baca gazı fanı rulman ölçüm trendlerinde değişim olduğu ve fanın motor tarafı yatağındaki spektrum ölçümlerinde rulman dış bilezik arıza frekansında pik ve harmoniklerinin oluştuğu tespit edilmiştir. Demod grafikleri incelendiğinde; rulman dış bileziğinde hasarlanmanın kesin olarak başladığı net olarak grafikte görülmektedir. Vibrasyon trendleri incelendikten sonra arıza gelişimi yakın takibe alındı.

Sistem; planlı fırın duruşuna kadar yakın takip altına alınmıştır. Bu kontrollü çalışma boyunca günlük ölçüm alınarak hasarın ilerleme süreci takip edilmiştir. Fırın planlı duruşa alınarak fan bakımına başlanmış ve fanın rulmanı sökülerek değiştirilmiştir.

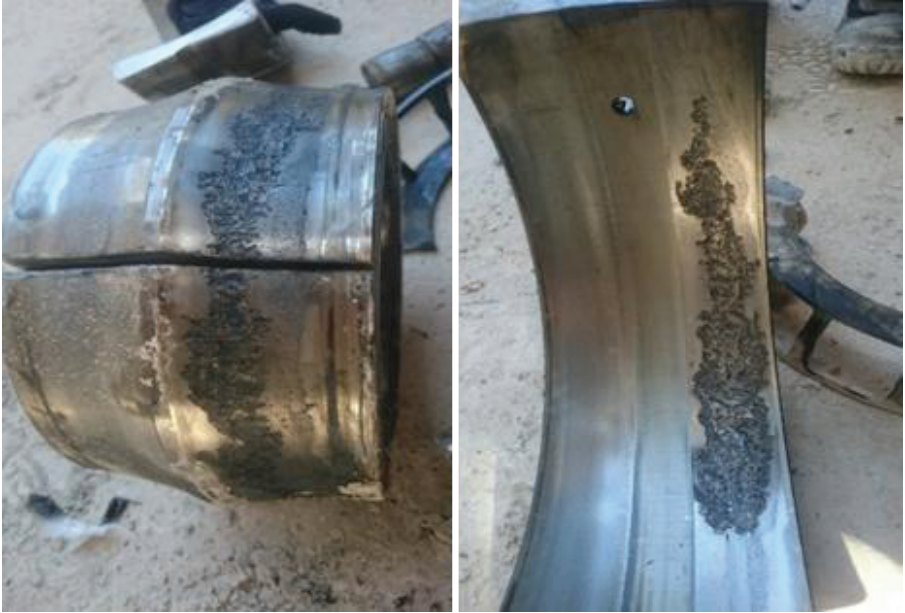
Rulmanın sökülmesinden sonraki arızalı rulman iç ve dış bileziklerinin fotoğrafları yukarıdadır. Fotoğraftan da anlaşılacağı üzere fanın iç ve dış bileşiğindeki pittingler çok net olarak gözükmemektedir.

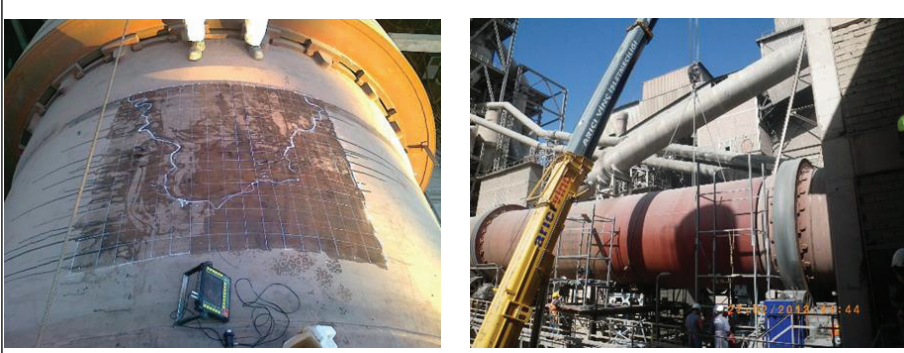
**Şekil 6.** Döner Fırın Mantosunda Ultrasonik Analizi ile Hasar Tespiti

Döner fırın mantosunda yıllık periyotlarda alınan kalınlık ölçümleri esnasında fırının çıkış ringine yakın manto üzerinde laminasyona uğramış bir bölge tespit edilmiştir. [Şekil 6]. Bu laminasyona uğrayan bölgenin net olarak belirlenmesi için ultrasonik test cihazı ile detaylı tarama yapılmış ve Şekil 6'da görülen laminasyonlu alan tespit edilmiştir. Gerekli ön çalışma ve imalatlardan sonra laminasyona uğrayan bölge yeni manto parçası ile değiştirilmiştir. Laminasyonlu bölge tespit edilmesinden sonra fırın çalışması esnasında silinmeyecek bir boya ile işaretlenmiş ve manto değişim zamanına kadar uygun duruşlarda kontrol edilmiştir.

Bu kontrollerde laminasyonlu bölgenin ilerleme kaydettiği ultrasonik ölçümler sonucunda tespit edilmiştir. Bu çalışma ile olası bir ileri derece manto çatlağının önüne geçilmiş ve fırın uzun süreli bir duruş yaşanması önlenmiştir.

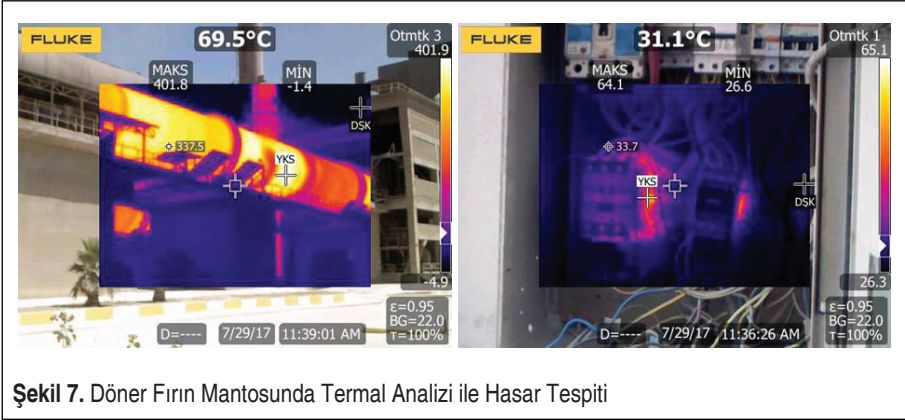
Şekil 7. Döner Fırın Mantosunda Termal Analizi ile Hasar Tespiti

Çimento fabrikalarının en önemli ünitelerinden biri olan döner fırın mantosundan termal kamera ile görüntü alınmıştır [Şekil 7]. Burada amaç fırın içerisindeki ısı dağılımının dengeli olup olmadığını tespit edebilmek ve de fırın manto iç cidarındaki refrakter tuğlalarındaki aşınmaları tespit etmektir. Bu analizler hem mobil termal kamera ile hem de online termal tarayıcılar ile sürekli izlenmektedir. Yapılan analizler sonucunda refrakter malzemenin ömrü tespit edilebilmekte ve Döner Fırın için duruş planlamaları yapılabilmektedir.

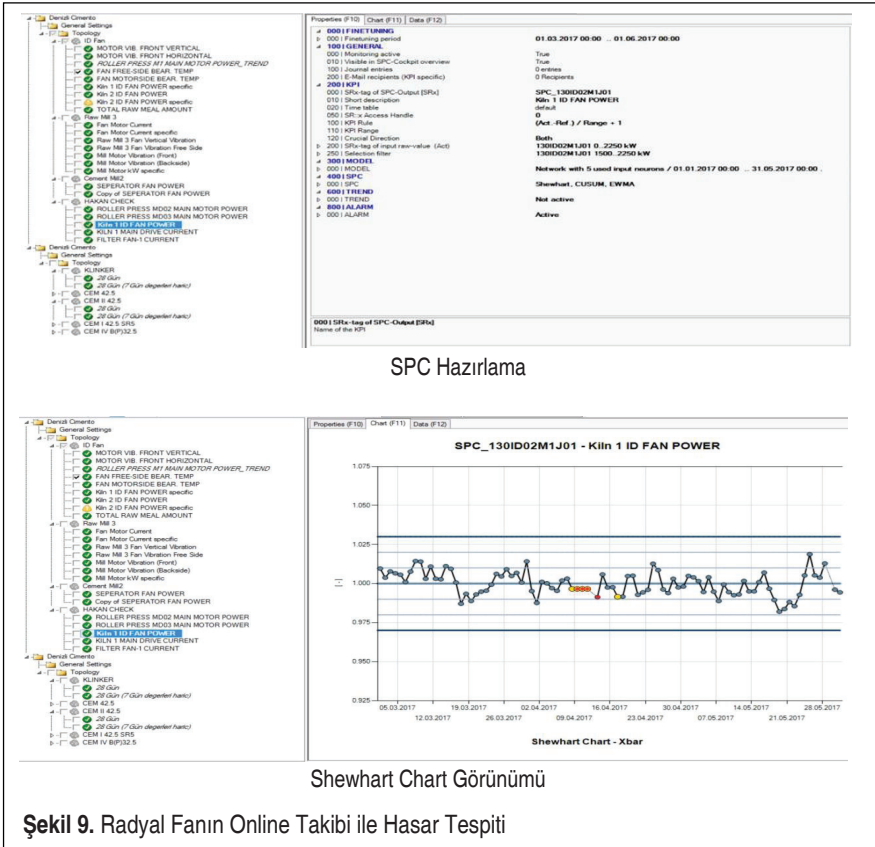
Şekil 9. Radyal Fanın Online Takibi ile Hasar Tespiti

Bu sayede örneğin bir radyal fan’ın akım, vibrasyon, yatak sıcaklık değerlerinde normal çalışma koşullarının dışında olduğu bilgisi anlık olarak ilgili teknik ekibe mail/ mesaj yöntemi ile iletilmekte bu sayede arıza limitlerine ulaşılmadan ekipmandaki problemin tespiti ve giderilmesi mümkün kılınmaktadır [Şekil 9].

lebilmektedir. Sistem; prosesin çeşitli noktalarından toplanan verilerin depolanması, değerlendirilmesi ve alt/üst/uyarı limit bilgileri referans alınarak “matematiksel modelleme” yöntemi ile raporlanması ve nihayetinde uyarı sistemleri ilgili kişilere iletilmesi şeklinde çalışmaktadır.
