İstanbul 19.Yüzyıl Konut Yapılarını Koruma ve Yeniden Kullanım Kararları: Fatih İlçesi, Emin Sinan Mahallesi'nde Otel Örneği

Conservation And Re-Use Decisions of Istanbul 19th Century Residential Buildings: Case of an Hotel Building in Fatih-Emin Sinan Neighbourhood

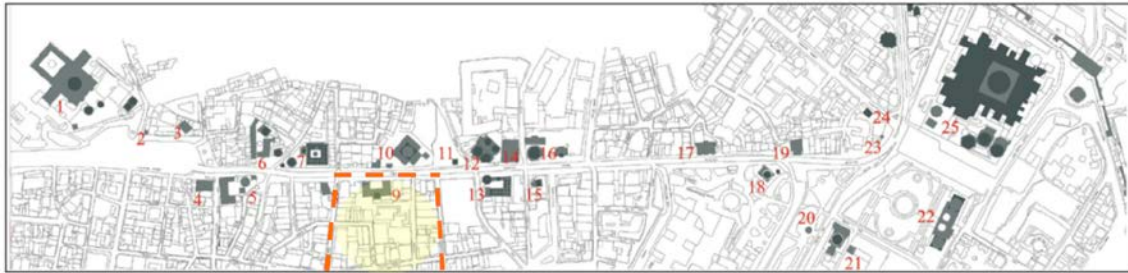
Şekil 3. Günümüzde Divanyolu üzerinde yer alan tarihi yapılar³ (Sağdıç, Gündoğdu, 2010).
(Taralı alan Emin Sinan Mahallesi'nin konumunu göstermektedir)

³ Haritada gösterilen yapılar: 1. Bayezid Külliyesi 2.Çarşıkapı Mahmed Ağa Sebili 3.Hoca Piri Camii 4.Kalifeçi Hasan Ağa Camii 5.Merzifonlu Kara Mustafa Paşa Külliyesi 6.Çorlu Ali Paşa Külliyesi 7.Koca Sinan Paşa Külliyesi 8.Mimar Hayrettin Camii 9.Atik Ali Paşa Medresesi 10.Atik Ali Paşa Külliyesi (Cami ve Haziresi) 11.Çemberlitaş 12.Çemberlitaş Hamamı 13.Köprülü Mehmet Paşa Külliyesi 14.Başın Müzesi 15.Köprülü Mehmet Paşa Kütüphanesi 16.Sultan II.Mahmut Türbesi ve Sebili 17.Sağlık Müzesi(Müdafaa-i Milliye Cemiyeti Binası) 18.Firuz Ağa Camii 19.Cevri Kalfa Sıbyan Mektebi 20.Alman Çeşmesi 21.Sultanahmet Külliyesi 22.Haseki Hürrem Sultan Hamamı 23.Million Taşı 24.Yerebatan Sarnıcı 25.Ayasofya (Sağdıç, Gündoğdu, 2010)

Firuzğa Camisi ile Koca Sinan Paşa Medresesi arasındaki kesim genişletilmiş, sokağın genişliği iki katına çıkarılmıştır. Bu da önceki sokakla aynı hizada olan anıtsal binaların kısmi yıkımına yol açmıştır. Atik Ali Paşa Camisi'nin avlu duvarı yeni hizalamaya uymasına için geriye alınırken, Köprülü Mehmet Paşa Medresesi'nin bazı kısımları, Merzifonlu Kara Mustafa Paşa Medresesi'nin dükkânları, Atik Ali Paşa Medresesi ve Çemberlitaş Hamamı binalarının sokağa bakan bazı bölümleri yıkılmıştır (Şekil 3) (Sağdıç, Gündoğdu, 2010).

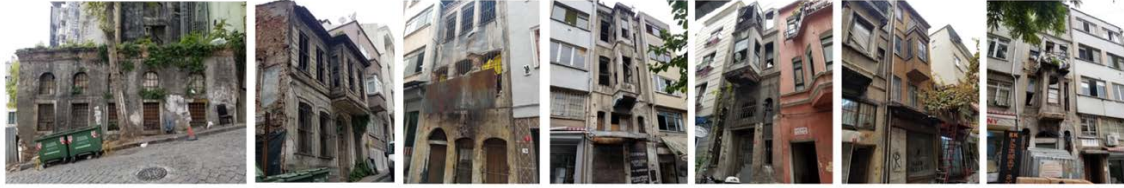
Şekil 4. Emin Sinan Mahallesi, metruk durumda olan sivil mimarlık örnekleri (İlke Ciritçi)

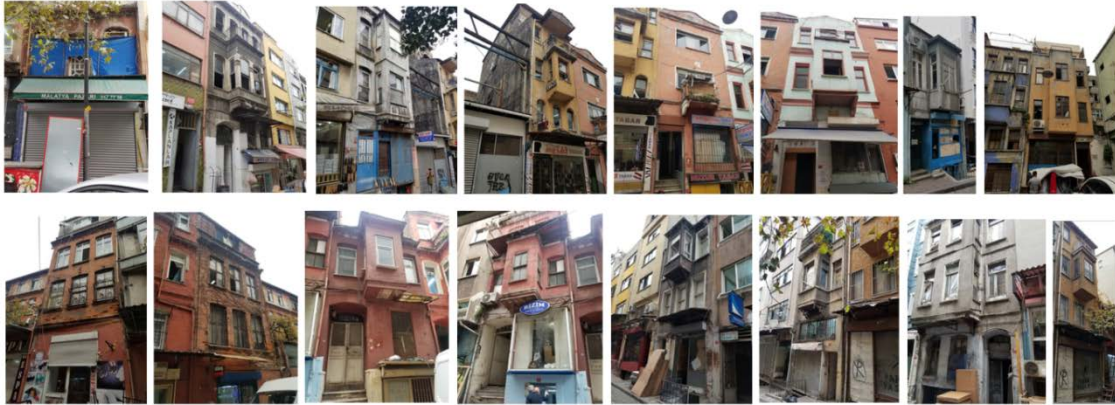
malzeme tedarik eden yan ticari işletmeler olduğu görülmektedir. Ayakkabıcılık dışında zemin katların elektrikçi, bakkal ya da karton kutu satıcısı olarak da kullanıldığı görülmektedir. Bazı dükkanlar zemin katta hizmet verirken üst katları hiç kullanmamakta, bir kısmı ise üst katları depo olarak kullanmaktadır (Şekil 6). Mahallede esnaf ile yapılan sözlü mülakat sonucu, dışarıdan kullanılmayan bir bina izlenimi veren, pencerelerine gazete yapıştırılarak içinin görünmesinin önüne geçilen bazı katların bekar odaları olarak günlük kiraya verildiği bilgisine ulaşılmıştır ancak bu bilgi kayıt dışı bir kullanım olması dolayısıyla ilgili belediye yetkilileri tarafından doğruluğu teyit edilememiştir. Genel olarak mahallenin kuzeyinde bulunan Yeniçeriler Caddesi ve güneyinde Kadırga Limanı Caddesi'ne yakın bölgelerde, kapsamlı onarımları yapılmış ve işlev değiştirip otel olarak varlığını devam ettiren birçok sivil mimarlık örneği bulunmaktadır.

Şekil 6: Emin Sinan Mahallesi, Sadece zemin katın aktif kullanıldığı sivil mimarlık örnekleri (İlke Ciritci)

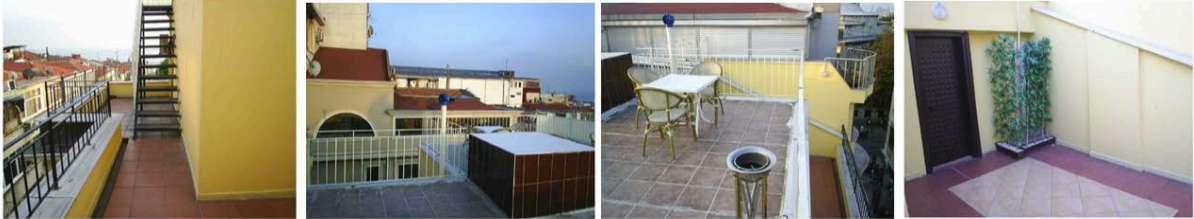
1964 yılından günümüze kadar ilerleyen yıllarda çeşitli müdahaleler daha gören yapının bu müdahaleler sırasında kısmi geri çekilen çatı katının tamamının yükseltilip, döşeme üstünün teras kullanımına açıldığı görülmektedir (Şekil 12). Günümüzde yapının teras olan çatısına tek kollu merdiven ile çıkış sağlanmakta ancak otel müşterisi tarafından kullanılmamaktadır.

Şekil 12. Yükseltilen çatı arası katı duvarları ile oluşturulan teras kullanımı (İlke Ciritci,2016)

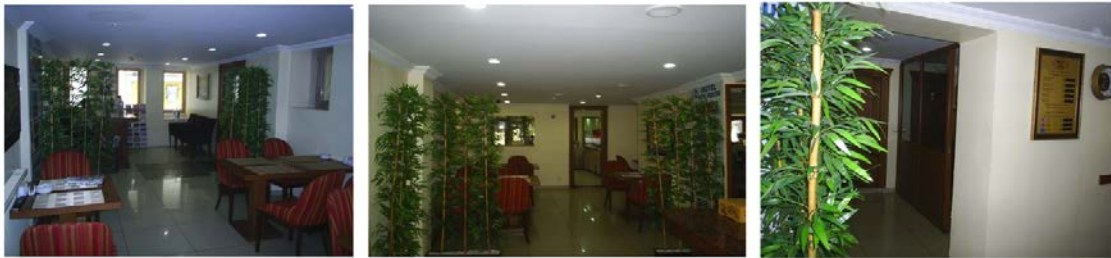
Taş ve tuğlanın birlikte kullanıldığı kagir yapıda, yapılan müdahaleler sonunda iç mekânlar önemli düzeyde niteliğini kaybetmiştir. Yapı otel olarak işlev değişikliği geçirdikten sonra, binanın ana girişi bodrum katından verilmiş, Evkaf Sokağı'na açılan özgün kapı kullanım dışı bırakılmıştır. Pervititch haritalarında da görüldüğü üzere yapının arka bahçesine erişim için bırakılmış parseldeki boşlukta bodrum kotuna ulaşabilmek için belirtilen bahçeye geçiş koridorunda kotlar kapıya denk gelebilmesi amacıyla düşürülmüş ve girişin buradan yapılması sağlanmıştır. Bodrum katında yapının üst katlarında da devam eden taşıyıcı beden duvarlardan biri yıkılmış, otelin kahvaltı salonu olarak düzenlenmiştir (Şekil 13). Şekil 14'te de görüldüğü üzere bozulmaları gösteren paftada bodrum kata ait yıkılan taşıyıcı duvarlar lejantta belirtildiği tarama ile pafta üzerinde gösterilmektedir. Koruma Kurulu'nca onaylanan restitüsyon projesinde ise bodrum kata ait yapının ilk durumuna ait taşıyıcı duvarlar görülmektedir (Şekil 14).

Şekil 13. Bodrum Kata ait fotoğraflar (İlke Ciritci)

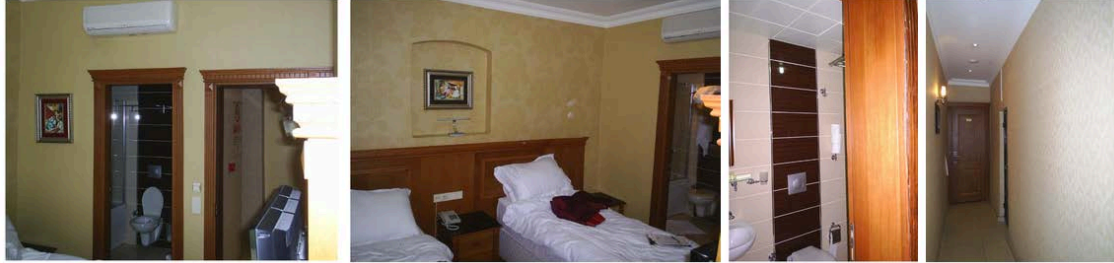
Zemin, birinci ve ikinci katlarda özgün mimari plan değişikliğe uğramıştır. Otel olarak işlev kazanmasından ötürü, yeni plan düzenlemesinde ıslak hacimler eklenmiş ve

odalar bölünmüş yeni mekânlar yaratılmıştır (Şekil 16). Kesitlerden de görüldüğü üzere odalar koridorlarda tavana alçıpan asma tavan eklenerek ile alçaltılmıştır (Şekil 15). Ayrıca arka cephede yer alan bazı mekânların bahçeye bakan pencereleri kapatılmış, cephe düzeni özgünlüğünü kısmen kaybetmiştir.

Şekil 16. Odalara ait fotoğraflar (İlke Ciritci)

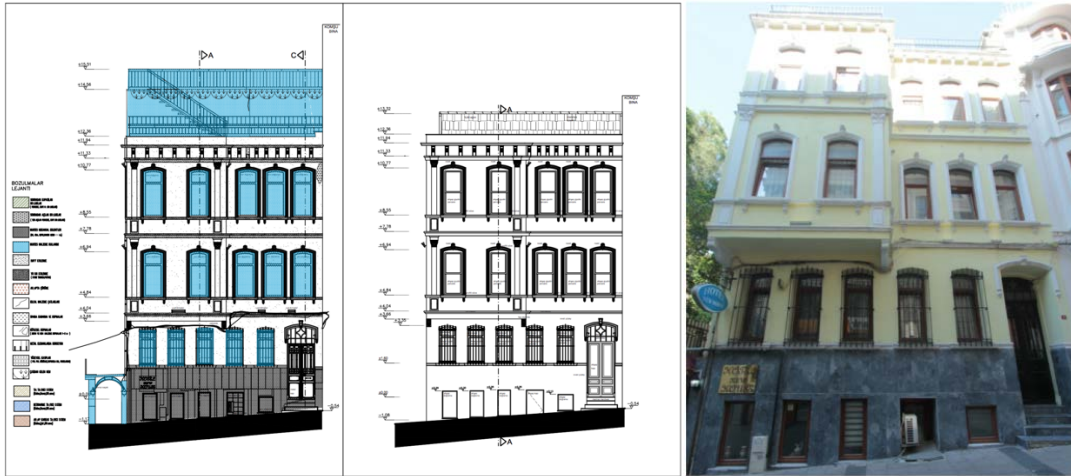
Yapının cepheleri çatı ve iç mekâna göre daha az müdahale görmüştür. Özgün ahşap doğramaları, PVC ile değiştirilen pencereler dışında ayrıca Evkaf Sokak'a bakan cephede zemin katı hizasına kadar, yapının özgün cephesinde olmayan mermer malzeme ile kaplanmıştır, ayrıca ana giriş kapısına erişim sağlayan orijinal merdiven yerine günümüzde dört basamaklı mermer merdiven bulunmaktadır (Şekil 17). Arka bahçeye bakan cephede, müdahale öncesinde cephe renginin daha koyu turuncu/kiremit rengi olduğu görülmektedir.

Şekil 17. Yapının cephesine ait bozulmaları gösteren rölöve , restitüsyon karşılaştırması ve cephe fotoğrafı (Çizen: İlke Ciritci)

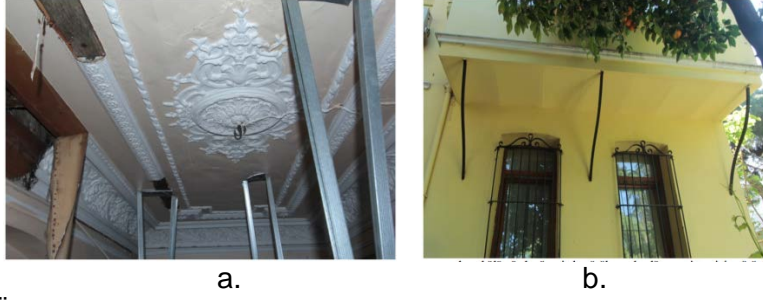
Pek çok defa müdahale görmüş ve iç mekânlarda özgünlüğünü ve niteliğini neredeyse tamamen yitiren binanın; basık kemerli pencere açıklıkları, söveleri, rozetleri, silmeleri ve yapının cephesindeki diğer süslemeler günümüze kadar korunabilmiştir (Şekil 17). Yapının arkasında bulunan bahçeye bakan cephede, çıkmanın özgün volta döşemesi görülmektedir. Yapı içerisinden yer yer açılan asma tavadan ve asansör boşluklarından görüldüğü kadarıyla, kat döşemelerine beton dökülerek müdahalede bulunulmuş, ana caddeye açılan girişin üstündeki döşeme ve arka cephedeki çıkmanın döşemeleri dışında yapıda özgün döşeme bulunmamaktadır. Bodrum katta yer alan pencere denizliklerinin mermer ile değiştirildiği görülmektedir. Zemin katta giriş holü olarak kullanılan mekânda KUDEB raporuna göre de özgün olduğu anlaşılan ahşap tavan kaplamaları ve alçı tavan süslemeleri onarım gerektirmektedir (Şekil 18).

Şekil 18. a. Özgün kapının açıldığı mahaldeki tavan süslemesi b. Bahçe cephesine bakan çıkmanın özgün volta döşemesi (İlke Ciritçi)

Giriş holünün tavanında bulunan korunabilecek durumda, sağlam yapıda ve işlevini sürdürebilecek olan tüm ahşap elemanlar, mutlaka yerlerinde korunmalıdır. Bu elemanların gerekli görülen kısımları, boya raspası ve basit temizlik yapılarak kontrol edilmelidir. Onararak kurtarılamayacak durumda olan tamamen hasarlı ahşap elemanlar, özgün ahşap cinsi, boyut ve formlar kullanılarak üretilmelidir. Pencerelerin taş denizlikleri, bezeme ve süslemeleri özgündür. 5 cm'den büyük kırıklar bulunmayan ve kısmen iyi durumda olan taş malzemeler yerinde onarım ile korunmalıdır. Zemin ve üstü katlarda döşemeler asansör eklenmesi sırasında demir putrel ve beton ilave edilerek özgünlüğünü yitirmiştir. Restitüsyon çiziminde döşemeler ahşap döşeme olarak gösterilmiştir. Yalnızca yapının arka bahçe tarafında yapının çıkma yaptığı yerlerde döşeme KUDEB bulgularına göre özgün volta döşemedir. Pervititch haritaları da göz önünde bulundurularak çatı özgün halinde çizilmiştir. Pencere açıklıkları, söveleri, rozetleri, silmeleri ve yapının cephesindeki diğer süslemeler günümüze kadar korunabilmiştir. Yapının arka cephesine eklenen klima üniteleri ve yangın merdiveni kaldırılmıştır. Ara dönemde kapatılan arka cephe pencereleri özgün haline uygun olarak yeniden çizilmiştir.

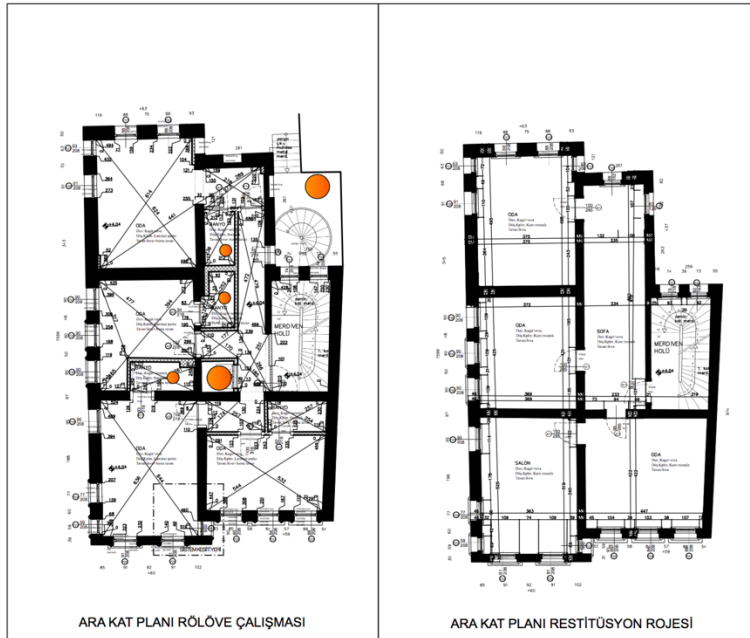
Şekil 20. Ara katlara ait rölöve çalışması ve restitüsyon çizimi karşılaştırılması (sonradan eklenen ıslak hacimler, asansör ve yangın merdiveni kırmızı daire ile belirtilmiştir) (çizen: İlke Ciritçi)

Zemin ve üst katlarında yer alan ortak değişiklik tek aile kullanımı için tasarlanıp uygulanmış olan yapının otel işlevinde kullanılabilmesi için katlarda yer alan odalara ıslak hacimler eklenmesidir. Zemin kattan çatıya çıkan orijinal merdiven kullanılmakta ancak bodruma metal bir merdiven ile bağlantı sağlanmaktadır (Şekil 20).
