## Kırklareli'nde Gayrimüslimlerin İnşa Ettiği Yapılara İlişkin Bir İnceleme

## An Analysis of the Buildings Built by Non-Muslim in Kırklareli

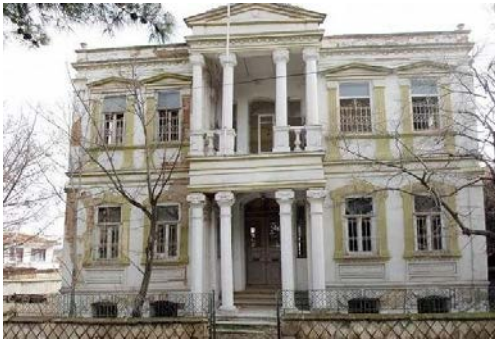
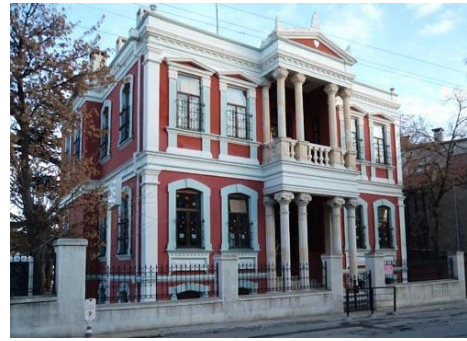
Şekil 2 Eski Vali Konağı'na ait fotoğraflar a) (URL-2),

19. yüzyılın ikinci yarısında inşa edilen Eski Vali Konağı; mahzen olarak kullanılan bodrum kat ve üzerinde iki kattan oluşmaktadır. Avlu içerisinde yer alan kare planlı, iç sofalı yapı kuzeydoğu-güneybatı doğrultusunda uzanmaktadır. Kuzeybatıda yer alan yapının giriş cephesinin tam ortasında çift kanatlı ahşap ana giriş kapısı yuvarlak kemerli bir niş içerisinde yerleştirilmiştir. Üç tablaya bölünmüş kapının iki yanında üst katın balkonunu destekleyen iyon tarzında ikişer sütun yer almaktadır (Şekil 2).

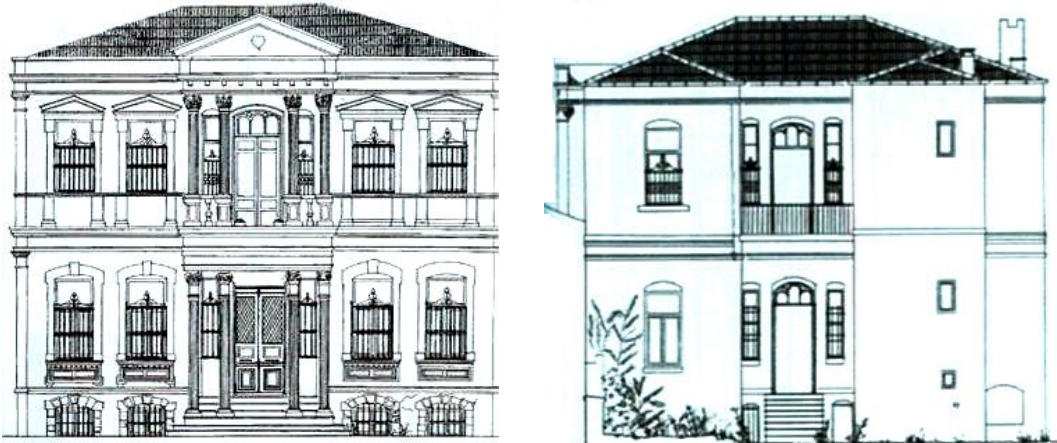
Şekil 4 Eski Vali Konağı Ön ve Arka Cepheleri (Saatçi ve Uluengin, 2016)

Yapının ana giriş cephesi kuzeybatıda yer almaktadır. Ana giriş kapısının önünde yer alan dört adet iyon başlıklı taş sütun üst kat balkonunu desteklemektedir. Üst kat balkonunda da aynı şekilde devam eden sütunlar üzerine oturan üçgen alınlıkla sonlandırılmıştır. Girişin sağ ve solunda kenarları söveli, basık kemerli, duvar yüzeyinden dışarıya doğru taşan ikişer pencere bulunmaktadır, bu pencere düzeni bodrum katta da devam etmektedir. Birinci kat pencerelerinde de bodrum kat ve zemin kat pencereleri düzeninin aynen devam ettiği görülmektedir. Birinci katın pencerelerindeki tek fark pencerelerin üçgen alınlıkla sonlandırılmış olmasıdır (Şekil 4).

Yapının arka cephesi içeriye alınmış, orta ekseninde ise arka bahçeye ve bodrum katına ulaşımın sağlandığı ikinci giriş kapısı yer almaktadır. Bu giriş kapısının önündeki sahanlığının üzerinde bir balkon, arka girişin merdivenlerinden inildiğinde sağ tarafta bodrum kata girişi sağlayan küçük bir kapı ve sol tarafta basık kemerli bir pencere bulunmaktadır. Zemin ve birinci katın pencere düzenleri aynı şekilde devam etmektedir ve her katta ikişer sıradan dört pencere vardır (Şekil 4).

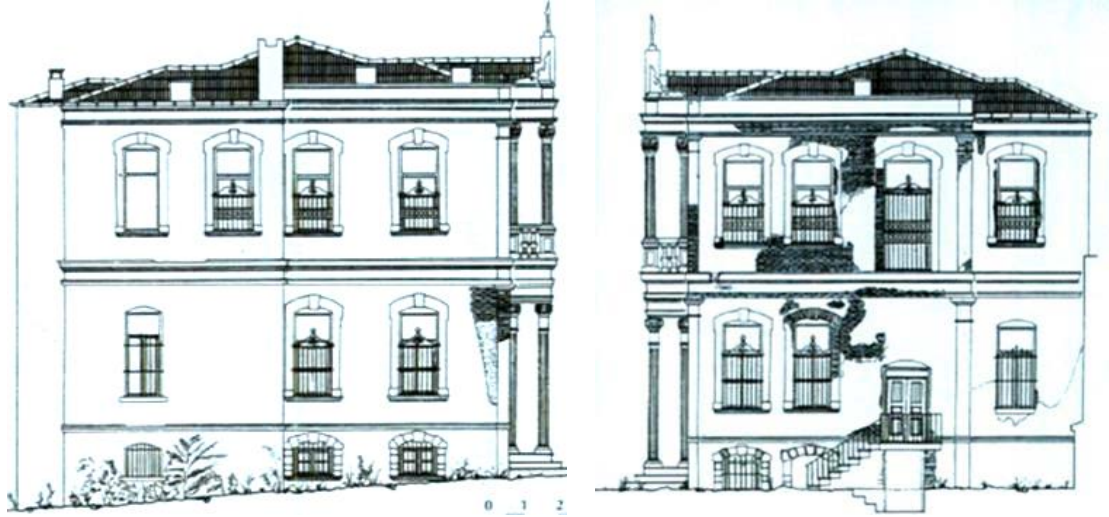
Şekil 5 Eski Vali Konağı Sol Yan ve Sağ Yan Cepheleri (Saatçi ve Uluengin, 2016)

Kuzeydoğu yönünde yapının sol yan cephesi yer almaktadır ve bu cephede bodrum kat ile zemin katta üç adet basık kemerli pencere, birinci katta dört adet pencere toplamda on adet pencere bulunmaktadır. Yapının Güneybatı yönünde yer alan sağ yan cephesi de aynı pencere düzenlemesine sahiptir; ancak bu cephede zemin katta iç merdivenlerin alt kısmında yer alan bir kapı ile ön bahçeye ulaşımın sağlandığı merdivenler yerleştirilmiştir (Şekil 5).

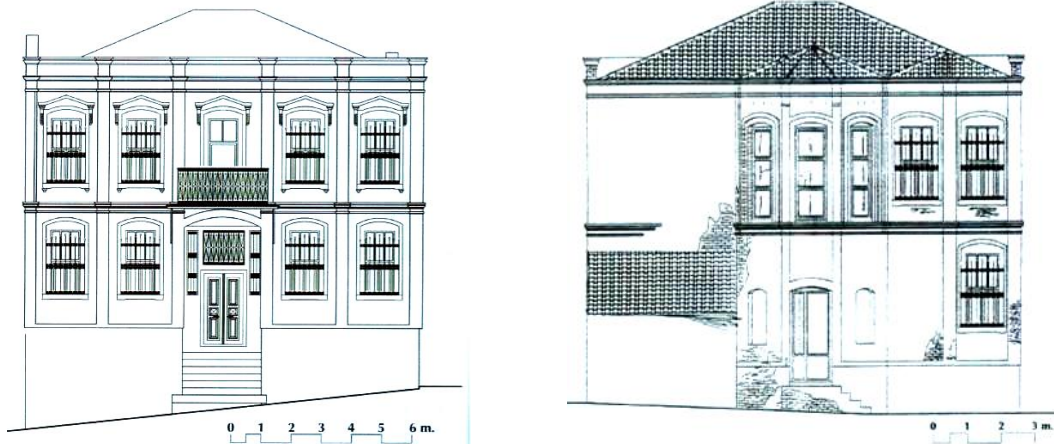
Şekil 8 Doktor Kerameas'ın Konağı Ön ve Arka Cepheleri (İl Kültür ve Turizm Müdürlüğü)

Yapının ana girişinin bulunduğu kuzeydoğu cephesinde zemin kat ile birinci kat birbirinden yatay silmelerle ayrılmıştır. Pencere aralarına yerleştirilmiş olan pilastrlar kat aralarında daha da dışarı doğru çıkartılarak sütun başlığına benzetilmiştir. Sekiz basamakla çıkılan yuvarlak basık kemerli niş içerisine yerleştirilmiş ahşap iki kanatlı ana giriş kapısı yapının orta ekseninde bulunmaktadır. Giriş kapısının yer aldığı nişin üzerinde dövme demir korkuluklara sahip gene dövme demirden konsollarla desteklenen birinci kat balkonu yer almaktadır. Bu cephede zemin kat ile birinci katta dörder adet olmak üzere toplamda sekiz adet pencere vardır. Birinci kat pencerelerinin sövelerinin üzerine üçgen alınlıklar yerleştirilmiştir. Pencereler dövme demirden yapılmış parmaklıklara sahiptir (Şekil 8).

Yapının arka cephesinin orta ekseninde yer alan merdivenli bölüm kulemsi bir şekilde dışarıya doğru yarım daire formunda çıkarılmıştır. Yarım daire formundaki merdiven çıkmasının zemin katında ortada bir kapı ve iki yanında birer pencere; birinci katında ise pilastrlar ile birbirinden ayrılmış üç adet pencere yerleştirilmiştir. Arka cephenin sağ tarafında yer alan odalarda zemin katta bir, birinci katta ise iki adet pencere açılmıştır.

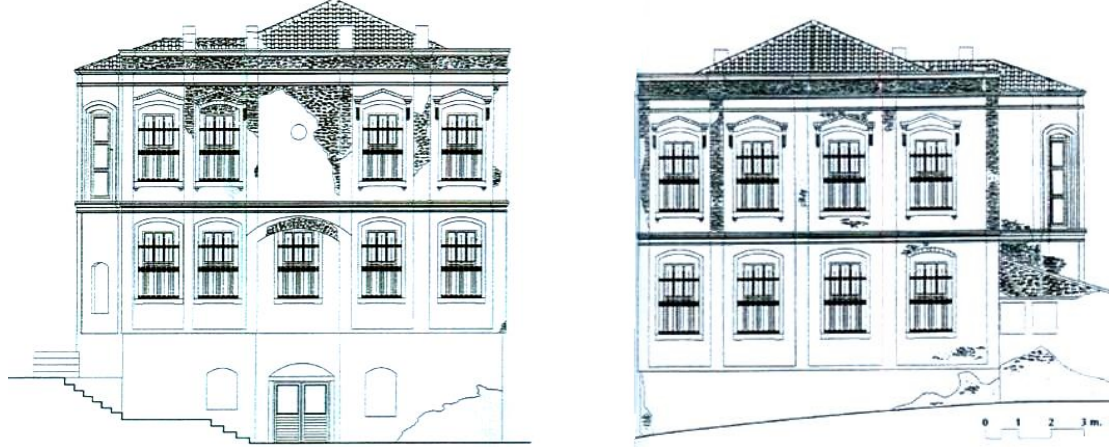
Şekil 9 Doktor Kerameas'ın Konağı Sağ Yan ve Sol Yan Cepheler (İl Kültür ve Turizm Müdürlüğü)

Yapının güneydoğu yönündeki sağ yan cephesinde orta ekseninde yer alan iki pilastr arasına bodrum ve zemin kat seviyesinde yuvarlak kemerli niş açılmıştır. Bu nişin içerisine bodrum katta ulaşımın sağlandığı yuvarlak kemerli bir kapı yerleştirilmiştir. Kapının iki yanına da birer adet dikdörtgen pencereler yerleştirilmiştir. Bu cephede zemin katta beş adet, birinci katta ise üçgen alınlıkla son bulan dört adet dövme demir parmaklıklı pencere bulunmaktadır (Şekil 9).

Yapının kuzeybatı yönündeki sol yan cephesi ise neredeyse ön cephe ile birebir aynı pencere düzenlemesine sahiptir; bu cephede sadece giriş kapısı yoktur. Yapının sol yan cephesinde zemin ile birinci katlarda dörder adet dövme demir parmaklıklı pencere yerleştirilmiştir (Şekil 9).

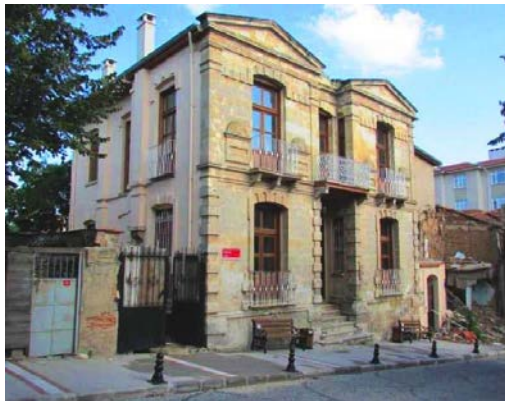
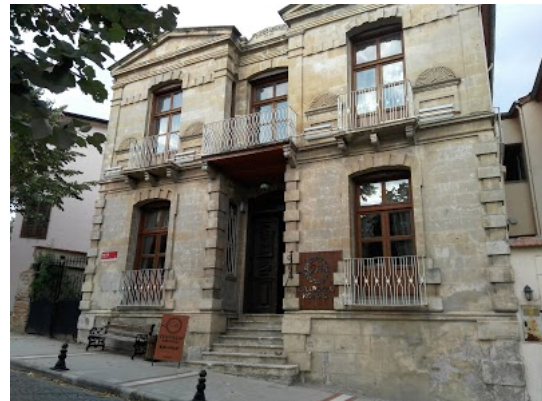
Şekil 10 Doktor Celepoğlu Konağı'na ait fotoğraflar a) (Deniz, 2016)

Yapı bodrum kat üzerine zemin ve birinci kattan oluşmaktadır. Kareye yakın bir plan şemasına sahip olan yapı güneybatı-kuzeydoğu doğrultusunda uzanır ve tipolojik bakımdan iç sofalı plan özelliği taşımaktadır. Ön bahçesi olmayan yapıya güneybatı cephesinde bulunan ve niş içerisine yerleştirilmiş altı basamaklı merdivenin sonundaki sahanlığa açılan ana giriş kapısı ile ulaşılır (Şekil 10).
