KAPADOKYA BÖLGESİ OSMANLI DÖNEMİ DUVAR RESİMLERİ, KORUNMA SORUNLARI VE ÖNERİLERİ

Ottoman Period Wall Pictures Through Cappadocia Protection Issues And Recommendations

Ayşe Pelin Şahin Tekinalp* Aytülü Dırık** Simin Şay***

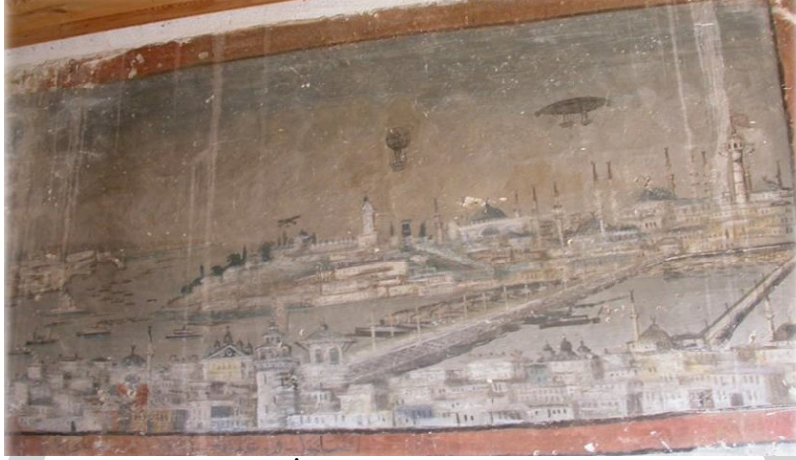
Resim 2. Ürgüp Sucuoğlu Konağı İstanbul Manzarasının 2002 Yılındaki Görşeli (Prof. Dr. Sacit Pekak arşivi)

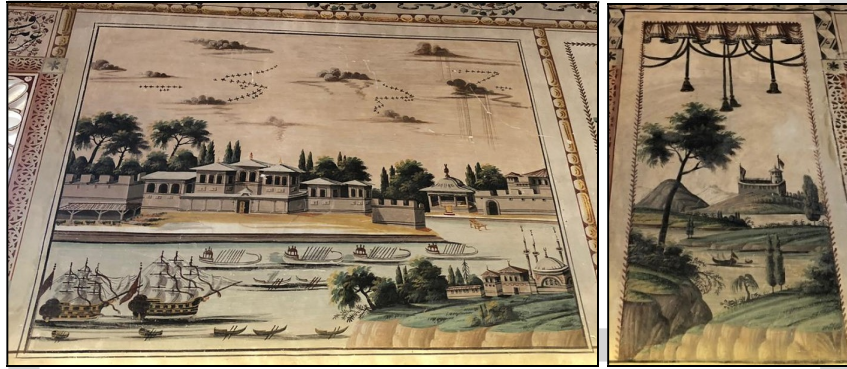
Ufuk çizgisi üzerinden yapılan resimlerin renk kullanımı oldukça başarılıdır, perspektifle verilen derinlik etkisi de resimleri hareketli hale getirmiştir. Bu anlayışla örtüşen tarzda perde tasvirleri⁶ sık kullanılırken perdeler panoları pencereden izlenen manzara gibi algılamaya sebep olmuşlardır (Resim 3).

Resim 3. Çalışmada İncelenen Manzara Tasvirleri, Göreme Henna Otel,⁷ (Kişisel Arşiv, 2021)

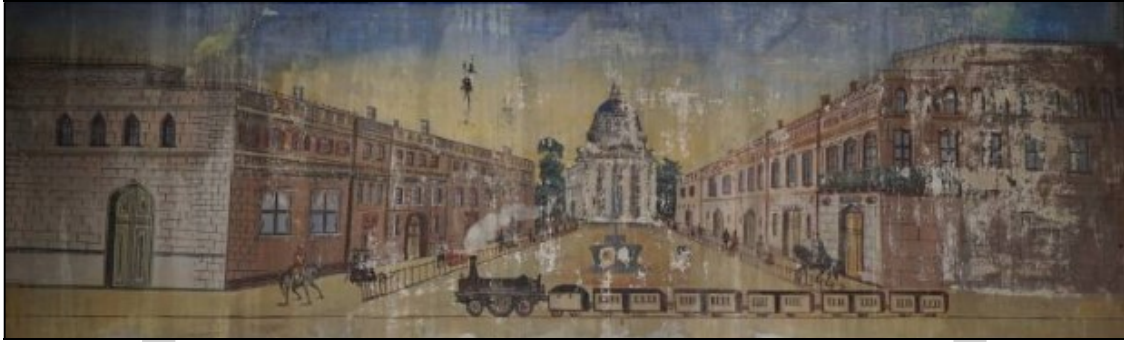
Bu kapsamda bazı konaklarda Avrupa kentlerinin de tasvir edildiği görülmektedir. Bu resimlerde görülen kule, burçlu şato ve kale benzeri yapılar İtalya ve Fransa⁸ şehirlerine benzer görünümündedir. Duvar resmi programında önemli bir yere sahip olan bu resimler Avrupa kartpostallarını anımsatır (Tekinalp, 2013, ss. 191-208) (Resim 4).

Resim 4. Mustafapaşa Topakoğlu Konağı, Fransa'dan Bir Görünüm,
(Kişisel Arşiv, 2021)

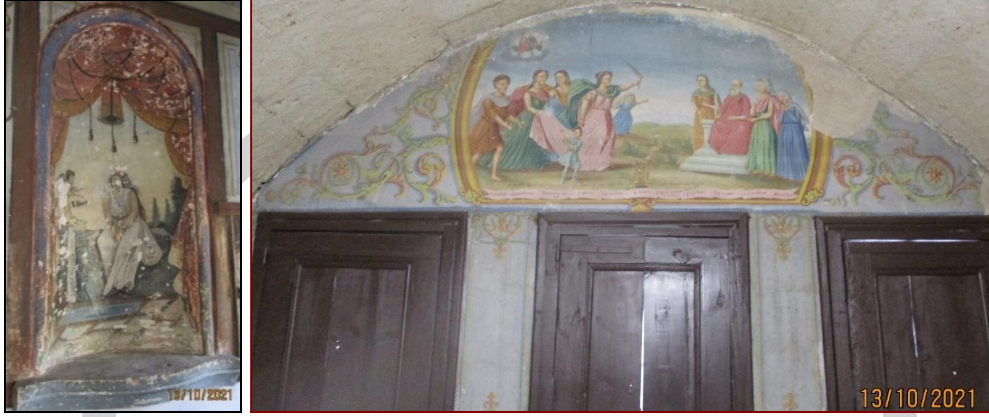
Ayşe Pelin Şahin Tekinalp, Aytülü Dırık ve Simin Şay görülmektedir. İki resimde de mitolojik karakterler tasvir edilmiştir (Özbek, 2016, ss. 381-396) (Resim 5).

Resim 5. Hayali Konulu Resimler, Mustafapaşa, (Kişisel Arşiv, 2021)

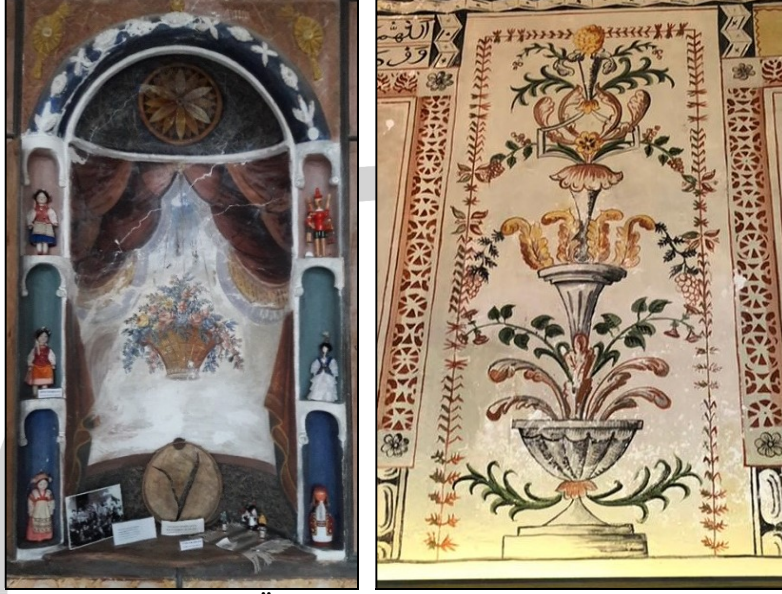
Kökenini Topkapı Sarayı'nda yer alan Sultan III. Ahmed "Yemiş Odası" nda betimlenen, nişler içinde vazo, saksı, sepet ve meyvelerin oluşturduğu natürmortlara dayandırabileceğimiz bezemeler de araştırmamızda sık rastlanılan konulardan biridir. Otuz yapının on birinde¹¹ görülen bağımsız bir duvar resmi gibi düşünülen tasvirler, üzerlerine yapılan ışık-gölge ile hacimli etki uyandırmışlardır. Meyve ve çiçeklerin dışında bazı örneklerde vazo içerisindeki çiçek betimlemeleri de bulunmaktadır (Resim 6).

Resim 6. Natürmort Örnekleri, Sırasıyla Mustafapaşa, Göreme,
(Kişisel Arşiv, 2021)

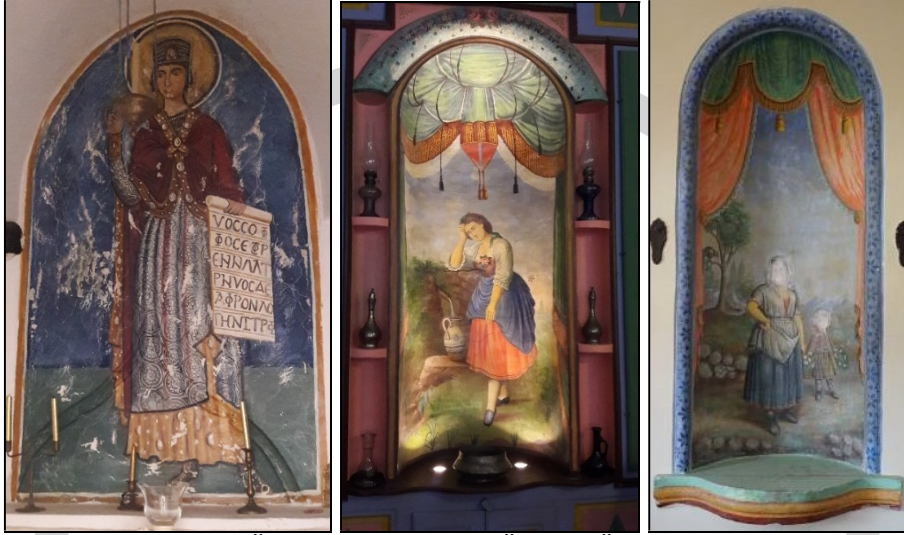
Ayşe Pelin Şahin Tekinalp, Aytülü Dırık ve Simin Şay
dört örnekte¹⁴ içerisinde çoklu insan gruplarının bulunduğu resimler tasvir edilmiştir
(Resim 7).

Resim 7. Figürlü Örnekler, Sırasıyla Ürgüp, Ürgüp ve Mustafapaşa,
(Kişisel Arşiv, 2021)

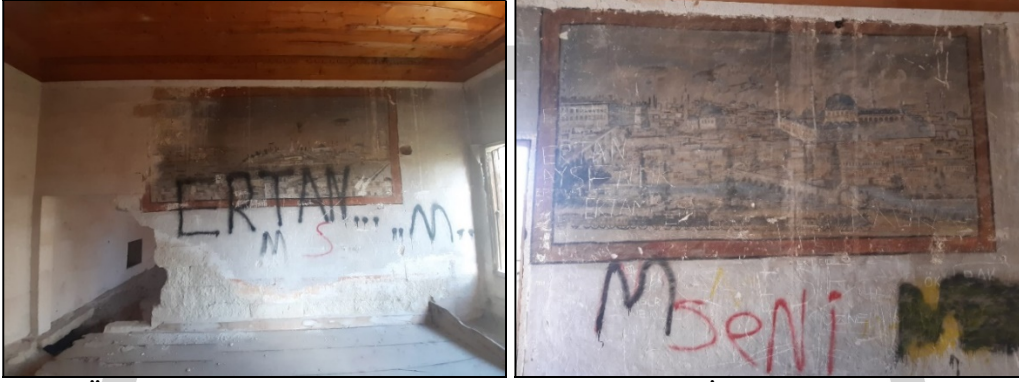
Resim 8. Ürgüp Sucuoğlu Konağında Görülen Yapısal ve İnsan Kaynaklı Bozulmalar, (Kişisel Arşiv, 2021)

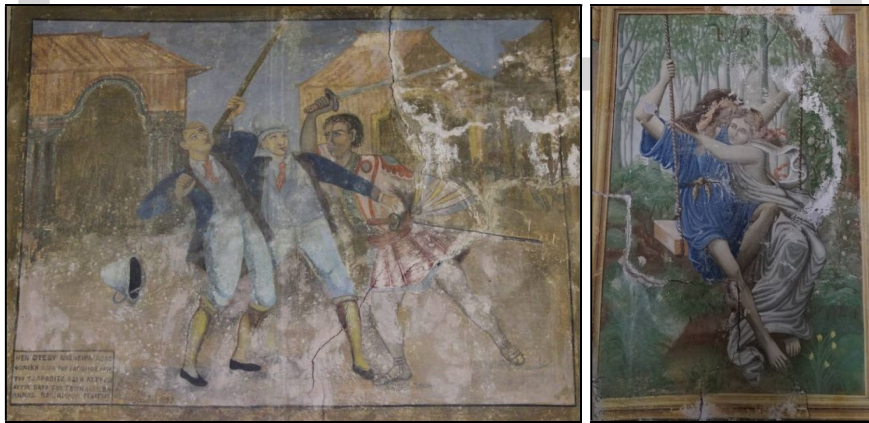
Bozulmaya sebep olan fiziksel etkenler, yapısal çatlaklar, sıva ve boya tabakalarında su ve çözünür tuzlar kaynaklı bozulmalar, yoğun ışık, yangın, deprem gibi afetler şeklinde sıralanabilir. Duvar resimlerinin taşıyıcısı olan tuğla, taş, sıva ve harçların yapısal sorunlar nedeniyle hasar görmesi ile duvarlarda oluşan çatlaklar ve yıkım ile sıva katmanlarının taşıyıcıdan ayrılması fiziksel bozulmalardandır (Dikilitaş, 2005, ss. 32-35). İncelenen örnekler içerisinde Old Greek House, Kün İdari Bina, Sarı Konak, Kapadokya Kültür ve Sanat Evi duvar resimlerinde sıva tabakalarında çatlaklar göze çarpmaktadır (Resim 9).

Resim 9. Sıva Tabakasında Görülen Çatlak ve Ayrışma Örnekleri, Mustafapaşa, (Kişisel Arşiv, 2021)

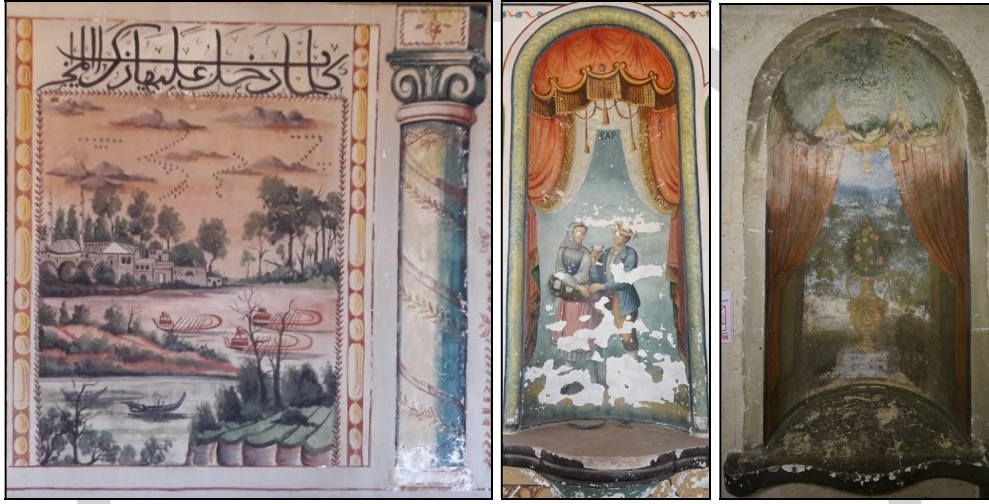
Araştırmada özgün durumunu koruyan fakat sıva tabakalarında dökülme olan çok sayıda örnek vardır. Özellikle Mustafapaşa'da bulunan resimlerin yüzeylerinde sıva dökülmelerine sık rastlanmaktadır (Resim 10).

Resim 10. Araştırma Kapsamında Görülen Sıva Dökülmeleri, Sırasıyla Göreme, Mustafapaşa, Mustafapaşa, (Kişisel Arşiv, 2021)

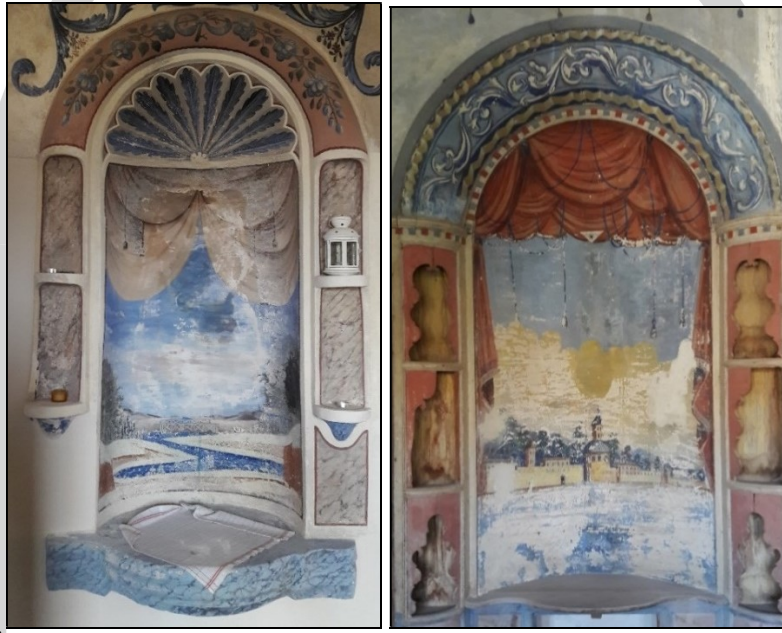
Çalışmada biyolojik bozulmalar görülen örnekler bulunmaktadır. Ürgüp Veli Tören Evi, Sucuoğlu Konağı, Güzelgöz Konağı, Cankurt Konağı ve Mustafapaşa Topakoğlu Konağı resimlerinin yüzeylerinde hem nem kaynaklı tozlaşma ve yumuşama hem de biyolojik bozulmalar görülmüştür (Resim 11).

Resim 11. İncelenen Konaklarda Görülen Nem Kaynaklı ve Biyolojik Bozulmalar,¹⁵ Sırasıyla Veli Tören Evi, Ürgüp, Topakoğlu Konağı, Mustafapaşa, (Kişisel Arşiv, 2021)

¹⁵ 1. örnek kaya üzerine 2. örnek ise ahşap üzerine yapılmıştır.
