**MARMARAY VE METRO KURTARMA KAZILARINDA BULUNAN
YENİKAPI 19 BATIĞI***

Yenikapı 19 Shipwreck Uncovered at Marmaray and Metro Salvage Excavations

Evren Türkmenoğlu**

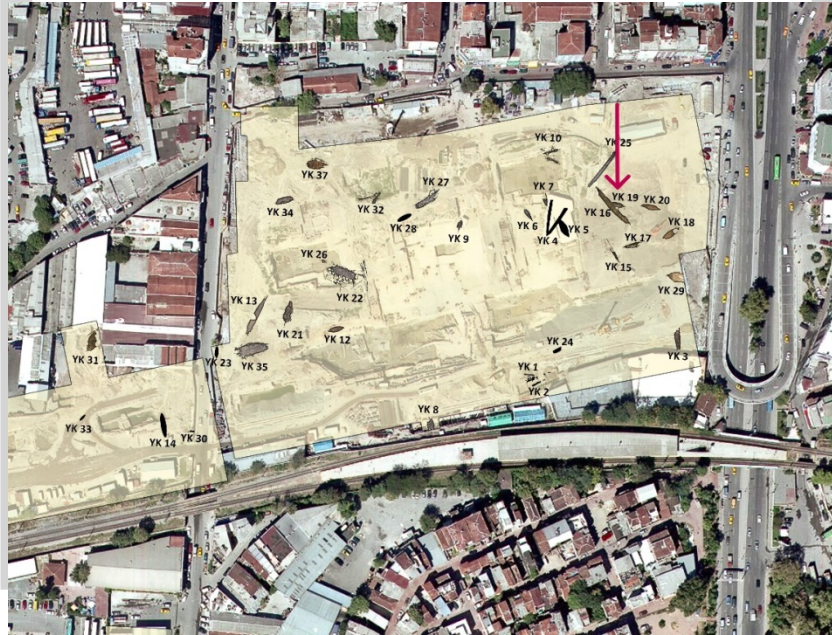
Resim 1: Yenikapı Batıklarının kazı alanındaki yayılımı ve YK 19 Batığının konumu

Yenikapı 19 Batığı kazı alanının doğusunda, -1,40 metre seviyesinde bulunmuştur (Resim 1). Korunan uzunluğu 7,3 metre, maksimum azami genişliği ise 2,5 metredir. Kargosu ve diğer donanımları mevcut olmayan batık YK 16 numaralı kadirga tipi batığın hemen yanında kış tarafı ise kısmen bu batığın altında kalmış vaziyettedir (Resim 2). Bu durum iki batığın büyük ihtimalle çağdaş olduklarını ve belki de aynı nedenle, fırtına vb. bir doğal afet sonucunda limanda batmış olabileceklerini akla getirmektedir. Batık 2008 yılı Eylül-Aralık ayları arasında İstanbul Üniversitesi Kültür Varlıklarını Koruma ve Onarım Bölümü ekibi tarafından belgelenmiş, sonrasında ahşap elemanları gövdeden teker teker ayrılarak kazı alanından kaldırılmıştır (Çizim 1). İstanbul Üniversitesi Yenikapı Batıkları Uygulama ve Araştırma Laboratuvarı'nda koruma altına alınan batığın ahşap yapı elemanları 2019 yılındaki kazı sonrası belgeleme çalışmasıyla detaylı olarak incelenmiştir. FaroArm *digitizer* ile yapılan üç boyutlu çizim, dijital ve ölçekli fiziki modellerin yanı sıra tarihleme ve cins-tür analizleri İstanbul Üniversitesi Cerrahpaşa Orman Fakültesi'nde gerçekleştirilmiştir (Resim 3). Dendrokronoloji analizleri ile batığa ait kaplamalardan birinin MS 905 yılında kesildiği saptanmıştır. Buna göre batığın MS 10. yüzyıl başlarına tarihlenmesi mümkün olmuştur. Gemi ahşaplarının cins-tür analizleri batığın kaplama tahtalarının akmeşe (*Sect. Quercus*), eğrilerinin akmeşe (*Sect. Quercus*) ve adi gürgen (*Carpinus betulus L.*), ana omurganın karaçamdan (*Pinus nigra Arn.*), baş kısımdaki ikinci omurga parçasının ise akmeşeden (*Sect. Quercus*) kesildiğini göstermiştir (Akkemik, 2015, ss. 73-75). Başlıca türlerin yanı sıra istisnalar da belirlenmiştir. İskele burma tahtasında yer

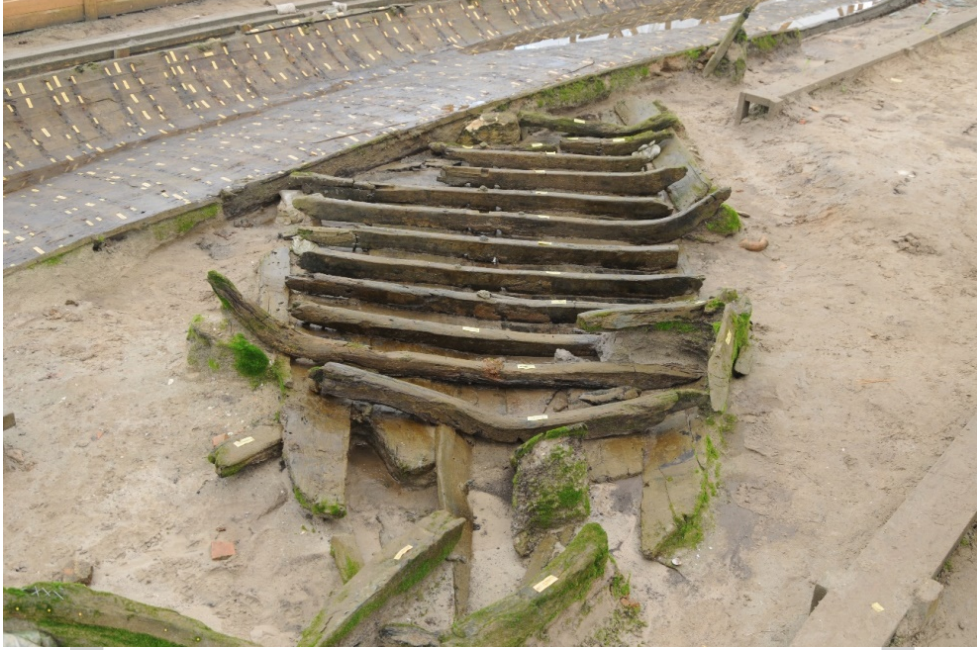
Resim 2: YK 19 Batığı ve arka planda YK 16 Batığı

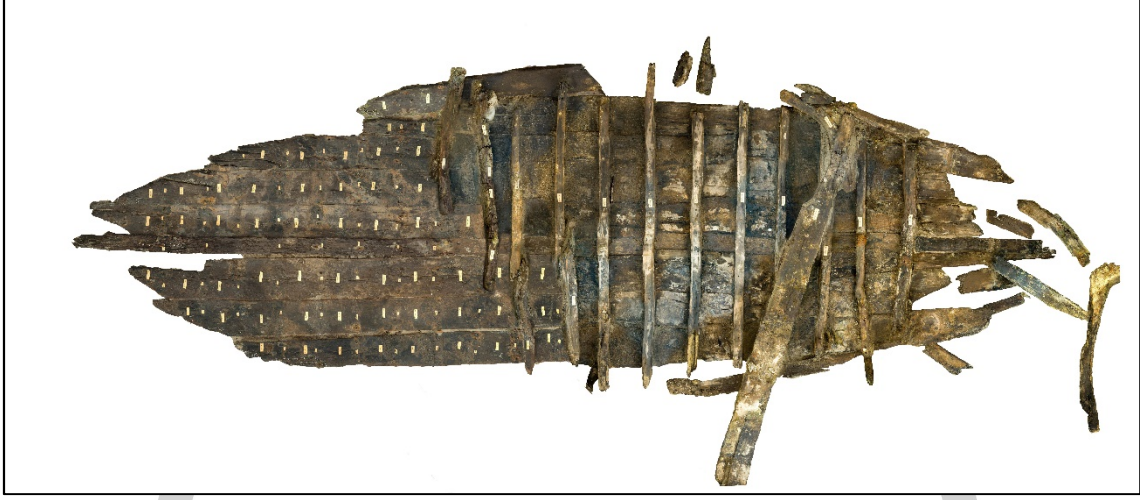
Resim 4: YK 19 Batığı fotomozaığı

YK19 batığının korunmuş ahşap elemanları arasında 2 parça halinde omurgası, 9 adet kaplama sırası ve 12 adet eğri yer almaktadır (Resim 4). Buna ek olarak batık etrafına dağılmış vaziyette çok sayıda *in situ* olmayan ancak batığa ait olduğu düşünülen parça da belgelenmiştir. Batığın baş ve kıç bodoslamaları ise korunmamıştır. Ahşap elemanların yüzey özellikleri ve formları tanımlanabilir durumda genellikle iyi korunmuş vaziyettedir. Batığın karina tabanı sağlam durumda, ancak karina dönüşü sadece E2, E7 ve E9 numaralı döşekler, ayrıca sancak ve iskele kısımlarındaki birer küçük kaplama tahtası ile temsil edilmektedir. Gövdenin daha üst seviyeleri ve borda kaplamaları ise günümüze ulaşmamıştır. Batığın doğu yönündeki ucu baş, batı yönündeki ucu ise kıç kısmı olarak tanımlanmıştır. Bu tanımlama E7 ve E9 eğrileri
