Çukurova Üniversitesi Yerleşkesi Açık Alanlarının Fiziksel Engelliler Bakımından Ulaşılabilirliğinin Değerlendirilmesi**

Evaluating Of Open Spaces of Çukurova University Campus in Respect to Physical Disabled People

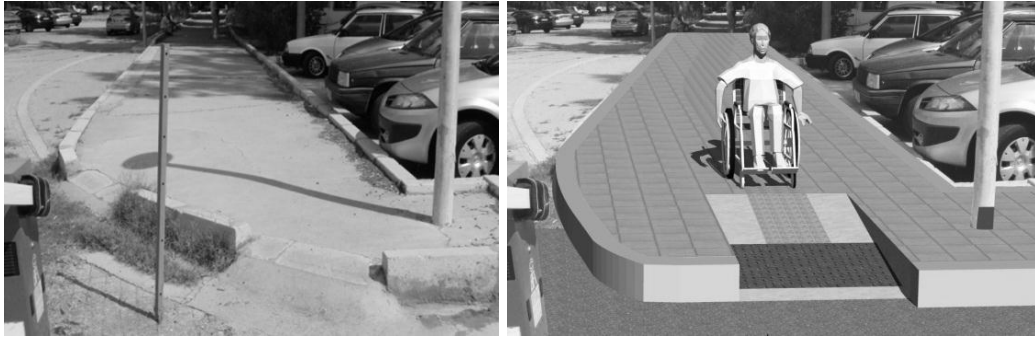
Şekil 1. Konservatuar Yol Ayrımında Otopark Kaldırım Birleşim Yerinde Rampa Düzenlemesi

- Bahçe Kafe-Güzel Sanatlar Fakültesi ile Ziraat Bankası- Mithat Özsan Amfisi arkasındaki durak arasında kaldırım bulunmamaktadır.
- Standartlara kısmen uygun olan rampalar kaldırımın devamlılığını sağlayacak şekilde düzenlenmemiştir. Araç girişlerinin bulunduğu kesimde kaldırımın devamlılığını sağlayacak geçiş rampaları da yoktur.

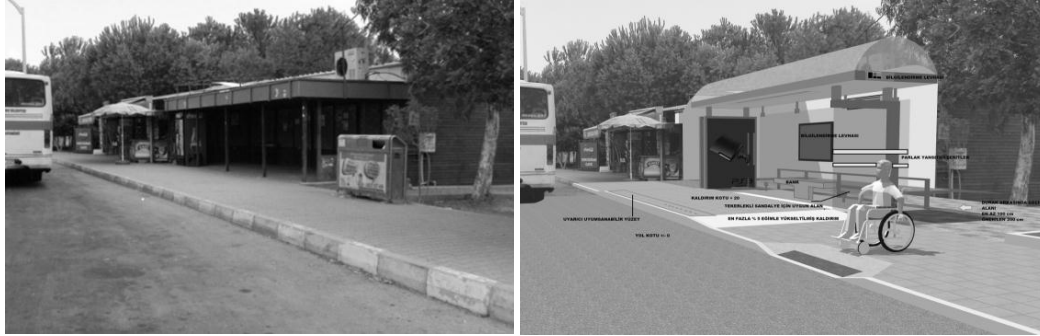
Şekil 2. Mithat Özsan Amfisi Arkasındaki Durağın Eski ve Öneri Görüntüsü

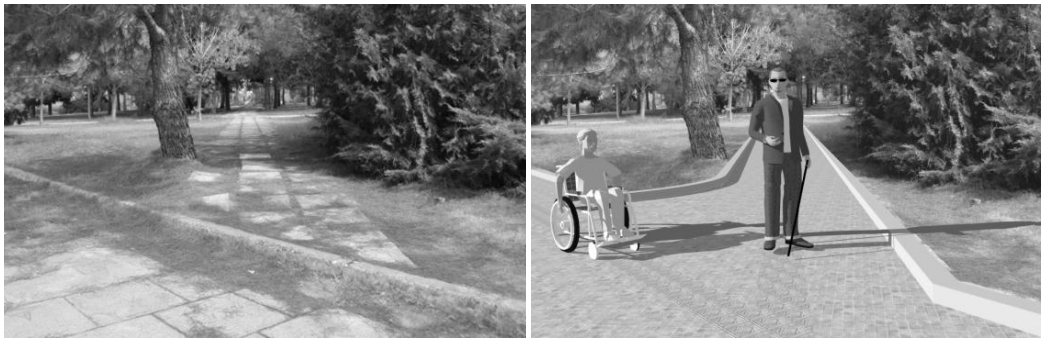
Şekil 3. Yaya Yolu Eski ve Öneri Görüntüsü

- Yaya yollarında ulaşılabilirliği sorunlu kılan merdiven ve basamaklar vardır.
- Yaya yolu döşemesi yerinde dökme beton, kilit parke taşı ve beton plak taşlardan yapılmıştır. Ancak tümünde çökme, kırılma gibi nedenlerden dolayı döşemede seviye farkları oluşmuştur.
