KIRŞEHİR ÇEŞMELERİ*

Lokman TAY*

Özet

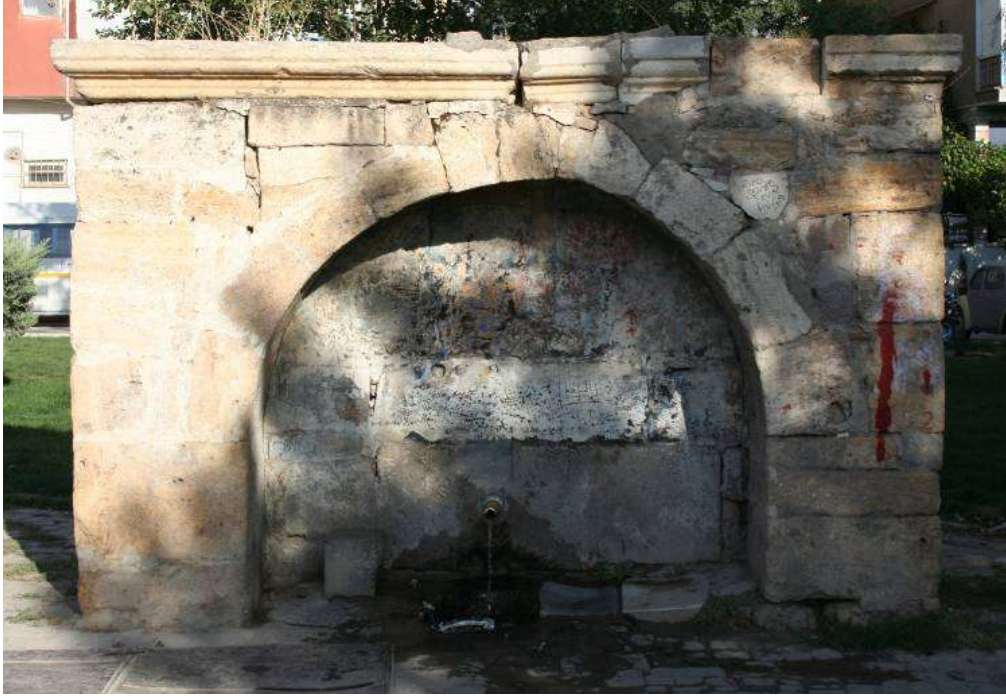
Fotoğraf-1: Ahi Evren Çeşmesi

Mahalle çeşmesi şeklinde, tek cepheli ve tek kemerli olarak düzenlenen yapı, halen kullanılmaktadır. Düzensiz kesme taş malzeme ile inşa edilen yapı, 2.37 m. yükseklikte, 3.55 m. genişlikte ve 1.45 m. derinliktedir (Çizim–1). Çeşme nişi 0.60x2.15 m. ölçülerinde olup, üzeri yanlardaki yığma ayaklar üstüne oturan ve bilinçsiz onarımlar sonucu formu bozulmuş olan yuvarlak kemerle örtülüdür (Fotoğraf–1). Niş içerisinde bir adet dinlenme sekisi mevcuttur.

Çeşmenin üstü düz dam şeklinde düzenlenerek saçak kısmı cepheden dışa taşırılan profilli silmelerle hareketlendirilmiştir. Oldukça sade olan yapıda süsleme unsuru olarak sadece saçaklardaki silmelerden söz edilebilir.

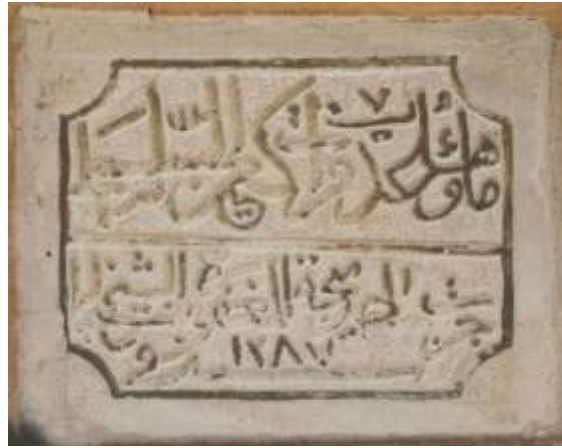
Fotoğraf-2: Şeyh Kızı Hatice Çeşmesi Kitabesi

Ma'uha azb-u Fırat ka'inü's-selsebil
Ceret? ___ Hadice El-mağfure bint-i Eş-şeyh ___

Kitabenin ilk satırında geçen ibare, Kur'an-ı Kerim'in, Furkan Sûresi, 53. âyetinin bir bölümünü teşkil etmektedir¹. İkinci satırda ise çeşmeyi yaptıran Şeyh Kızı Hatice'nin adı geçmektedir.

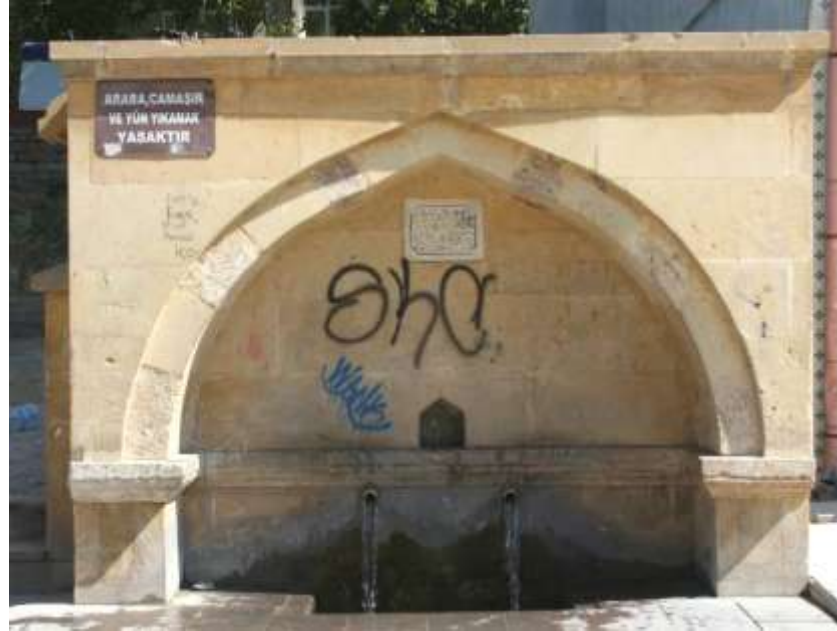
Fotoğraf-3: Şeyh Kızı Hatice Çeşmesi

Mahalle çeşmesi şeklinde, tek cepheli ve tek kemerli olan yapı halen kullanılmakta olup, düzgün kesme taş malzeme ile inşa edilmiştir. Yapı, 2.22 m. yükseklikte, 2.94 m. genişlikte ve 1.25 m. derinliktedir (Çizim-2). 0.55x2.20 m. ölçülerindeki çeşme nişini örten sivri kemer, aynı kotta çeşme nişini de dolaşan profilli silmelerle hareketlendirilmiş yığma ayaklar üstüne oturmaktadır (Fotoğraf-3). Niş içerisini dolaşan silme kuşağının üstünde 0.20x0.16x0.18 m. ölçülerindeki bardaklık yer almaktadır.

Çeşmenin üstü düz dam şeklinde düzenlenerek saçak kısmı, cepheden dışa taşırılmış profilli silmelerle hareketlendirilmiştir. Çeşmenin batı cephesinde yapıdan 0.30 m. dışa çıkıntı yapan ve çeşmeyle aynı malzemeden yapılmış olan çörtlen yer almaktadır. Sade bir şekilde inşa edilen yapıda süsleme unsuru olarak saçak kısmındaki silmelerden söz edilebilir.

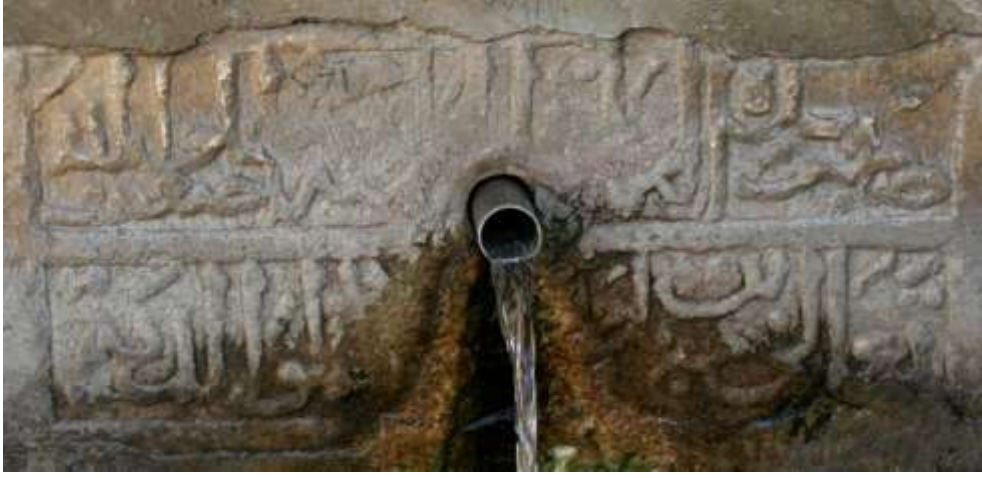
Fotoğraf-4: Tekke Çeşmesi Kitabesi

Eser, Medrese Mahallesi, 67. Sokak'ta bulunmaktadır. Çeşme nişi içerisinde, aynı zamanda aynalık taşı olarak da kullanılan kitabe tahrip olduğu için tamamı okunamamıştır (Fotoğraf-4). Bu nedenle yapının inşa tarihi ve banisi kesin olarak bilinmemektedir. Ancak, yapının benzer örneklerinin yoğun olarak XIX.yy.da inşa edilmiş olmasından hareketle bu yapıyı da XIX.yy.a tarihlendirebiliriz. Kitabenin ayna taşı olarak kullanılması, bu kitabenin başka bir yapıdan getirildiğini düşündürmektedir. Ayrıca ilk satırda geçen "imare" kelimesi çeşme kitabelerinde çok tercih edilen bir ifade değildir. Bu da kitabenin başka bir yapıdan getirildiği düşüncesini desteklemektedir. Kitabenin sağlam olan kısımlarından anlaşıldığı kadarıyla; "Allah'ın zayıf kulu Hüseyin tarafından yaptırıldı" şeklinde bir anlam çıkmaktadır.

*Sahib-i hazihî'l-imare ___ el-abd el-zaif ___ Allah
Teali Hüseyin bin ___ lehu velideyhi*

Kitabe tahrip olduğu için tam olarak okunamamıştır.

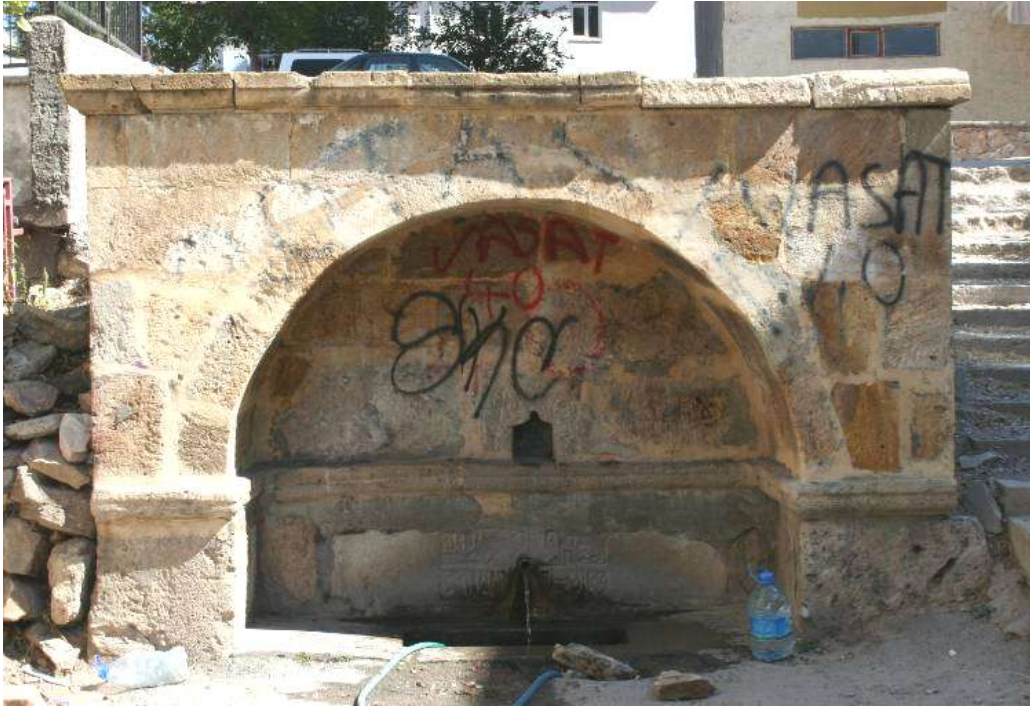
Fotoğraf-5: Tekke Çeşmesi

Mahalle çeşmesi şeklinde, tek cepheli ve tek kemerli olarak düzenlenen yapı, halen kullanılmakta olup, inşasında düzgün kesme taş malzeme kullanılmıştır. Çeşme, 2.26 m. yükseklikte, 3.44 m. genişlikte ve 1.40 m. derinlikte (Çizim-3). Çeşme nişi 0.81x2.22 m. ölçülerinde olup, üzeri yanlardaki profilli silmelerle hareketlendirilmiş yığma ayaklar üstüne oturan yuvarlak kemerle örtülüdür (Fotoğraf-5). Niş içerisinde dolaşan silme kuşağının üst kısmında 0.21x0.18x0.20 m. ölçülerindeki bardaklık mevcuttur.

Çeşmenin üstü, düz dam şeklinde düzenlenerek, saçak kısmı cepheden dışa taşırılmış profilli silmelerle hareketlendirilmiştir. Oldukça sade olan yapıda, süsleme unsuru olarak sadece silmelerden söz edilebilir.

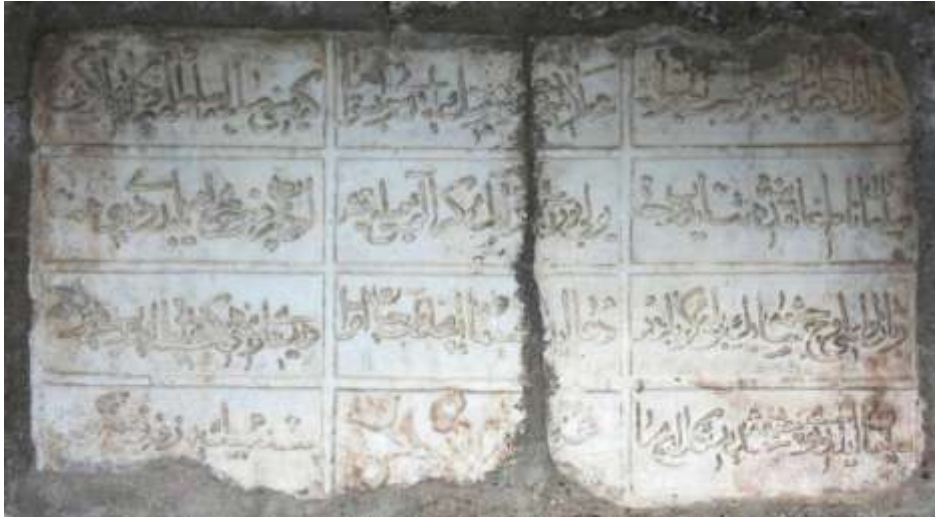
Fotoğraf–6: Süleyman Ağa Çeşmesi Kitabesi

Yapı, niş içerisindeki kitabesine göre H.1148/M.1735–36 yılında yenilenmiştir (Fotoğraf–6).

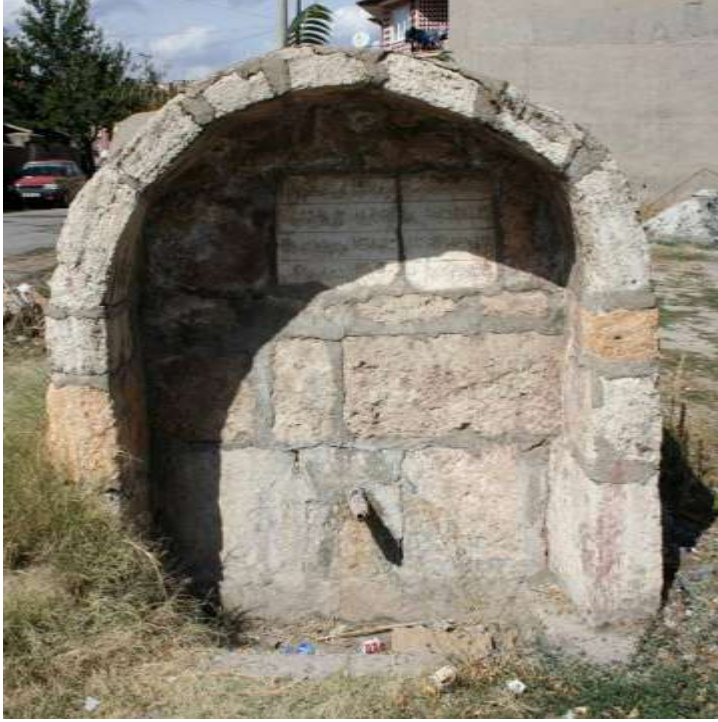
Fotoğraf-7: Süleyman Ağa Çeşmesi

Mahalle çeşmesi şeklinde, tek cepheli ve tek kemerli olarak inşa edilen yapı günümüzde kullanılmamaktadır. Çeşmenin inşasında, kaba yonu taş ve çimento harcı kullanılmıştır. Çeşme, 2.00 m. yükseklikte, 1.90 m. genişlikte ve 1.54 m. derinlikte (Çizim-4). Çeşme nişi 0.48x1.58 m. ölçülerinde olup, üzerini örten formu bozulmuş yuvarlak kemer, yanlarda yer alan ayaklarla bütünlük arz eder ve zemine kadar devam eder (Fotoğraf-7).

Çeşmenin üstü, ön cephede yuvarlak kemer şeklinde, arka kısımda ise düz dam olarak tasarlanmıştır. Yapıda süsleme unsuru olarak kitabe panosunun içerisine işlenmiş olan bitkisel motifleri söyleyebiliriz.

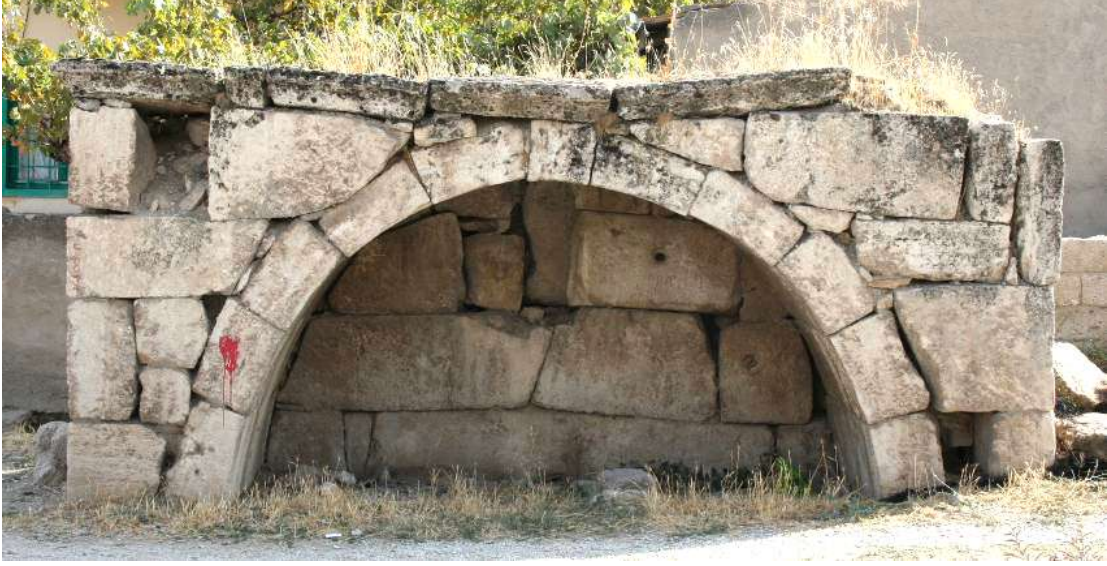
Fotoğraf-8: Susuz eşme

Yapı, mahalle çeşmesi şeklinde, tek cepheli ve tek kemerli olarak inşa edilmiştir. Büyük boyutlu düzgün kesme taşlarla inşa edilen çeşme günümüzde kullanılmamaktadır. Çeşme 2.04 m. yükseklikte, 4.44 m. genişlikte ve 1.73 m. derinlikte (Çizim-5). Çeşme nişi 1.11x2.84 m. ölçülerinde olup, üzeri yanlardaki yığma ayaklar üstüne oturan yuvarlak kemerle örtülüdür (Fotoğraf-8). Çeşme nişinin içerisi belirli bir seviyeye kadar toprakla dolmuştur. Bu sebeple su yalağı ve dinlenme sekisi bulunup bulunmadığı hususunda bilgi sahibi olamıyoruz.

eşmenin üstü, düz dam şeklinde düzenlenerek saçak kısmı, cepheden dışa taşırılan profilli silmelerle hareketlendirilmiştir. Saçak kısmında bazı bölümler tahrip olmuştur. Oldukça sade olan yapıda süsleme unsuru olarak sadece saçaklardaki silmelerden söz edilebilir.

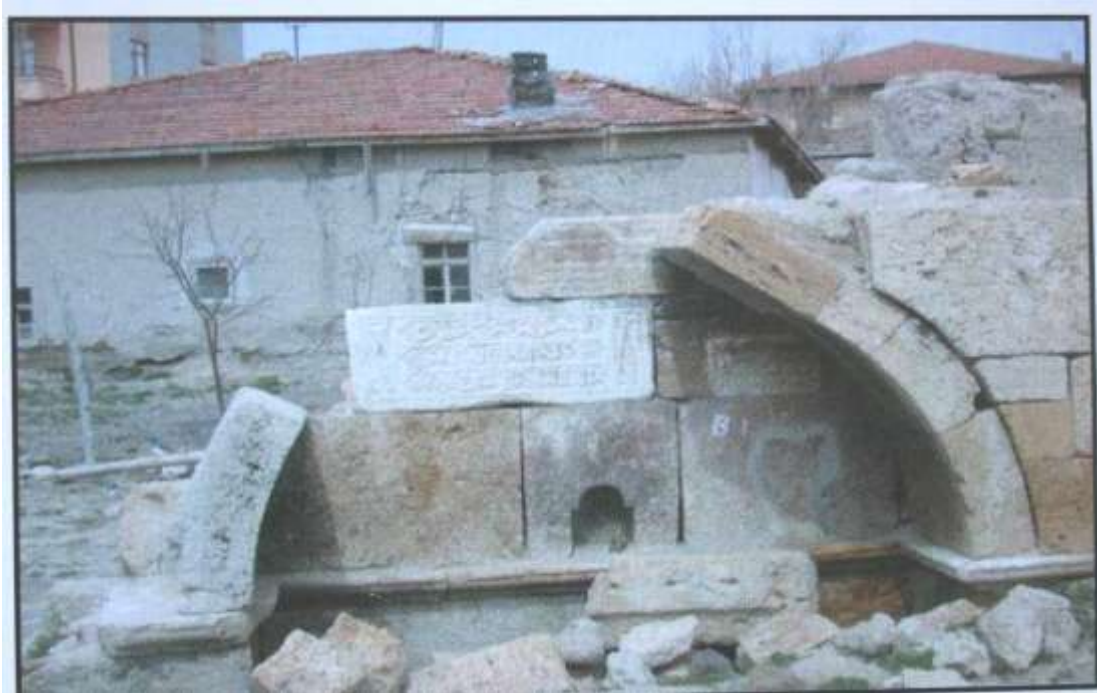
Fotoğraf-9: Ağaların Çeşmesi (Kırşehir Kültür Envanteri'nden)

Günümüzde tamamen yıkılmış olan yapının eski fotoğraflarından; sivri kemerli bir kuruluşa sahip olduğu ve düzgün kesme taş malzeme ile inşa edildiği anlaşılmaktadır (Fotoğraf-9).

Çeşme nişini örten sivri kemer, aynı kotta çeşme nişini de dolaşan profilli silmelerle hareketlendirilmiş yağma ayaklar üstüne oturmaktadır. Niş içerisinde dolaşan silme kuşağının üst kısmında yuvarlak kemerli bardaklık yer alır.

Eski fotoğraflarından, çeşme kemerinin kısmen, üstünün ise tamamen yıkıldığı görülmektedir. Oldukça sade olan yapıda süsleme olarak sadece silmelerden söz edilebilir.

² Kırşehir Valiliği tarafından 2006 yılında hazırlanan Kırşehir İl Kültür Envanteri'nin 68. sayfasında çeşmenin kısmen ayakta olduğunu gösteren yukarıdaki fotoğraf yer almaktadır. Ayrıca yine envanterde, çeşme nişi içerisinde üç adet Osmanlıca kitabe olduğu belirtilmektedir. Çeşmenin bulunduğu çevrede yaptığımız arazi çalışması sırasında, çeşmenin tamamen yıkıldığı ve çevresinde herhangi bir kitabenin bulunmadığı görülmüştür. Kırşehir müzesine konu ile ilgili olarak başvurmamız sonucunda da söz konusu kitabelerin müzeye getirilmediği anlaşılmıştır. Ayrıca, çeşme günümüzde tamamen yıkıldığı için, ölçüleri alınıp çizim yapılması da mümkün olmamıştır.

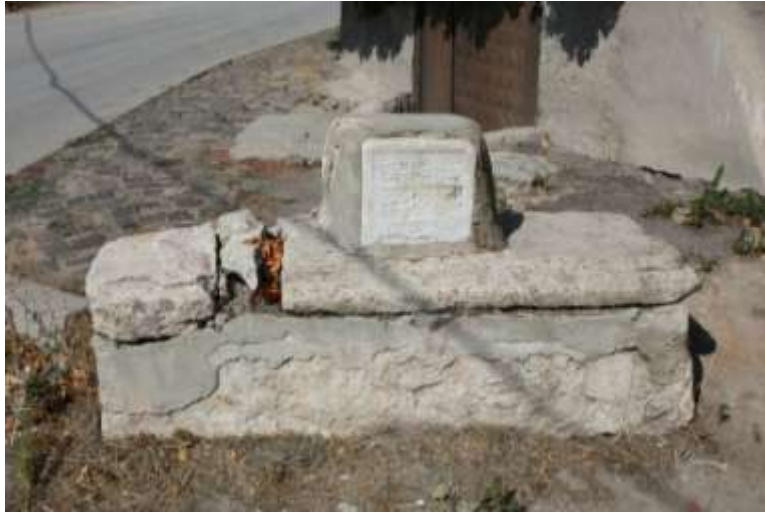
Fotoğraf-10: Hacı Mustafa Çeşmesi

Eser, Kayabaşı Mahallesi'nde Zemine Hatun Camisi'nin kuzeybatı köşesinde bulunmaktadır. Günümüzde, tamamen yıkılmış olan yapının sadece temel bakiyeleri ve kitabeleri sağlam durumdadır. Kalan izlerden mahalle çeşmesi şeklinde düzenlendiği anlaşılmaktadır (Fotoğraf-10).

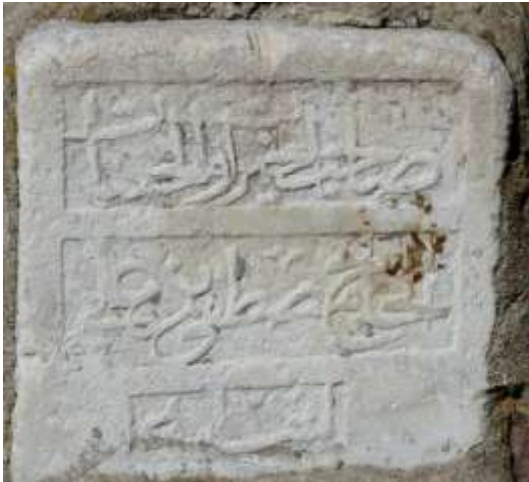
Fotoğraf-11: Hacı Mustafa Çeşmesi

Hacı Mustafa Çeşmesi'nin kalıntıları üstünde iki adet kitabe günümüze ulaşmıştır. Sırt sırta yerleştirilmiş olan kitabelerden doğu taraftaki, çeşmenin inşa kitabesidir (Fotoğraf-11). Batı taraftaki kitabede ise İhlâs Sûresi ve Kelime-i Tevhid yazılıdır (Fotoğraf-12).

Doğu yüzdeki kitabe

Doğu yüzdeki kitabenin okunuşu:

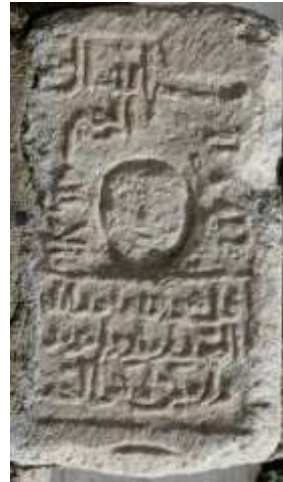
Fotoğraf-12: Hacı Mustafa Çeşmesi

Batı yüzdeki kitabe

Batı yüzdeki kitabenin okunuşu:
