KOYULHISAR-KUZULU (SİVAS) HEYELANININ JEOMORFOLOJİK ETÜDÜ

Dr. Ahmet YILDIRIM*

(The geomorphological survey of Koyulhisar-Kuzulu (Sivas)
Landslide)

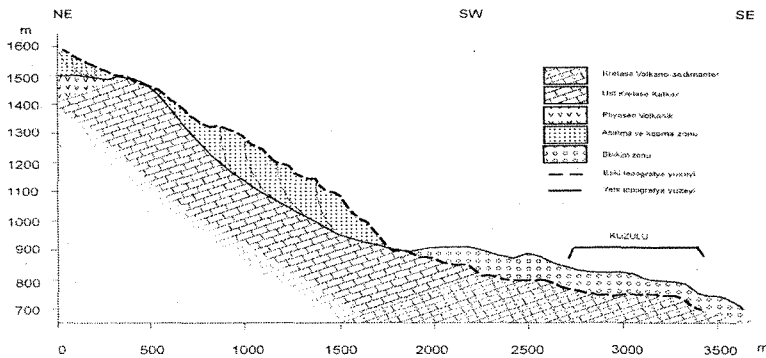
Şekil:5. Kuzulu heyelanının bölümlerini gösteren jeolojik kesit

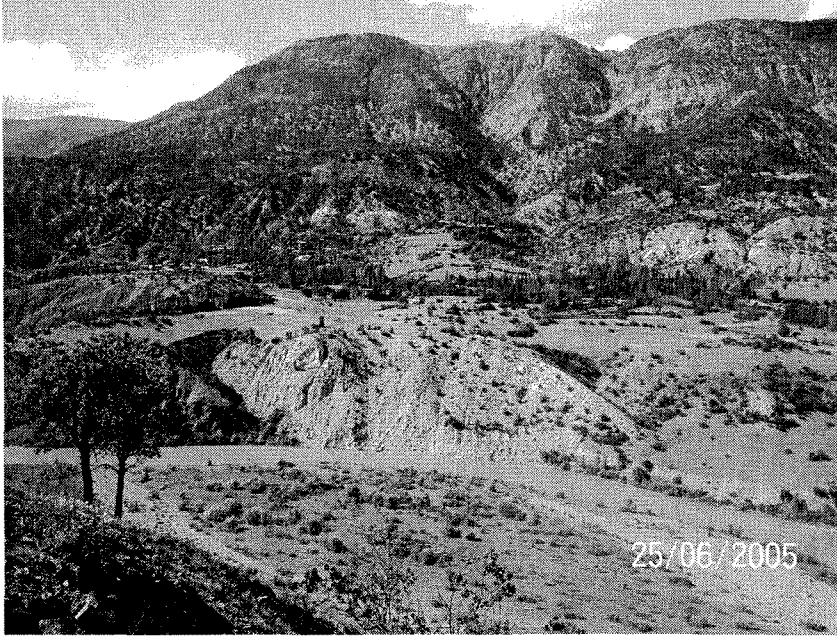
Foto 1: Kuzey Anadolu fay zonuun geçtiği Kelkit Vadisi ve güneye bakan yamaçlar

Heyelanların oluşumunda İklim özellikleri yanında jeolojik, jeomorfolojik ve tektonik şartların önemli payı vardır. Kuzulu heyelan sahası Türkiye'nin kuzeyindeki aktif Kuzey Anadolu Fay zonu (North Anatolian Fault Zone-NAF) üzerinde akışını sürdüren Kelkit Nehri vadisinin kuzeyinde yer alır(**Şekil 1, Foto1**). İnceleme alanı, aynı zamanda Anadolu'nun kuzeyini Karadeniz kıyısı boyunca kateden Genç Alp kıvrım sisteminin Fay zonuna bakan güneye bakan yamaçlarında bulunmaktadır. Sahada jeolojik, jeomorfolojik özellikler heyelan oluşumunu kolaylaştırıcı niteliktedir. Bu sahada çok sayıda eski ve yeni heyelan alanları bulunmakta olup, heyelanlar önemli morfolojik etkilere yol açmışlardır. Nitekim inceleme alanının hemen batısında yer alan Sinan(Zinav) Gölü bir heyelan setti. gölüdür(Zeybek, 2002). Tektonik ve jeomorfolojik açıdan uygun olmamasına karşın, akarsu civarı ve önemli yollar güzergâhı üzerinde olması nedeniyle Kelkit vadisi çevresi yoğun yerleşmelere sahne olmuştur. Ancak, depremler yanında zaman zaman meydana gelen kütle hareketleri olayları sonucu bu yerleşmelerde can ve mal kaybı meydana gelmektedir. Sahada meydana gelen en son doğal afet 17 Mart 2005 tarihinde meydana gelen ve bu çalışmanın konusunu oluşturan Koyulhisar heyelanıdır. 15 milyon m³(Tatar ve diğ.) gibi oldukça büyük bir yer kütlelerinin yer değiştirmesiyle meydana gelmiş olan heyelan sonucu, 21 ev heyelan enkazı altında kalarak bir yerleşme yeri hemen hemen tamamen yok olmuş, 15 kişi hayatını kaybetmiş, 375 hayvan ölmüştür. Devam eden heyelan riskinden dolayı uzun bir süre arama ve kurtarma çalışması yapılmamış, heyelan bölgesine girilmesine izin verilmemiştir. Olay tarihinden yaklaşık 3 ay sonra bölgede kurak mevsimin başladığı ve muhtemelen heyelanı meydana getiren kar erimelerinin sona erdiği bir dönemde heyelan alanına gidilmiş, sahada inceleme ve gözlemlerde bulunulmuş el GPS'i ile ölçümler yapılmış ve bulgular haritalanmıştır. Sahada bu çalışmadan önce jeolojik ve mühendislik bilimi açısından etütler yapılmıştır. Ancak bu çalışma ile heyelan nedenleri ve jeomorfolojik etkilerinin ortaya konması amaçlanmıştır.

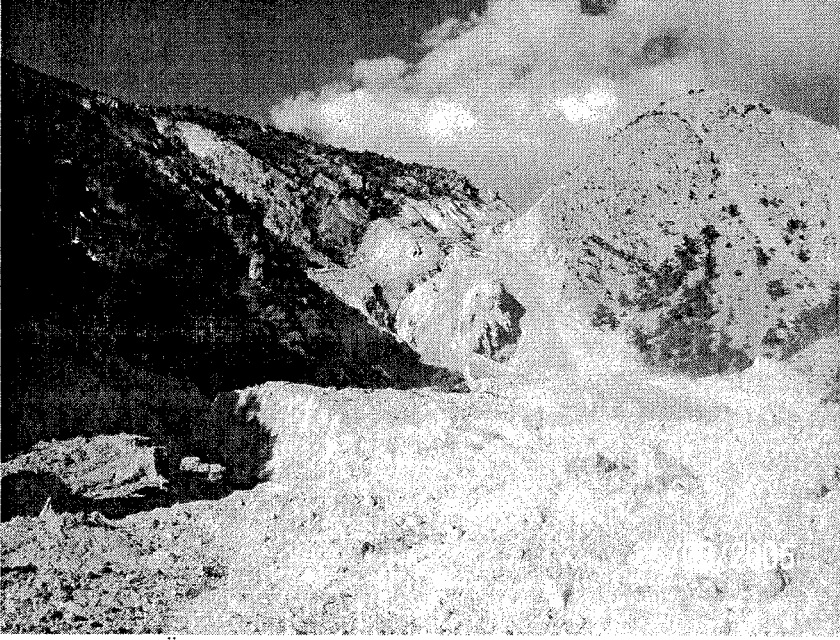
Foto 3: Üst topuk bölümü ve koparılamamış eski heyelan kütlesi

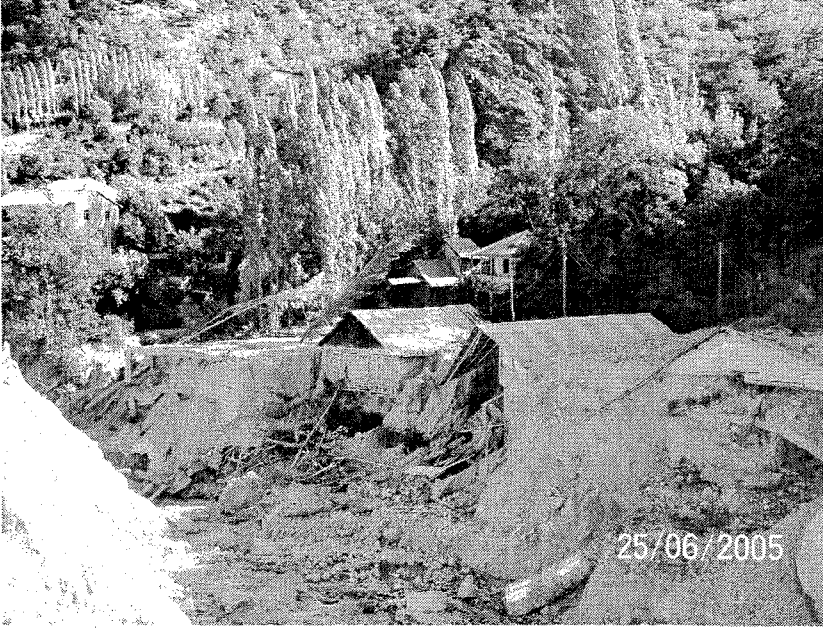
Foto 4: Kuzulu vadisinin batı yamaçlarında yerleşmeyi örten heyelan enkazının aşındırılmasıyla oluşmuş akış kanalı

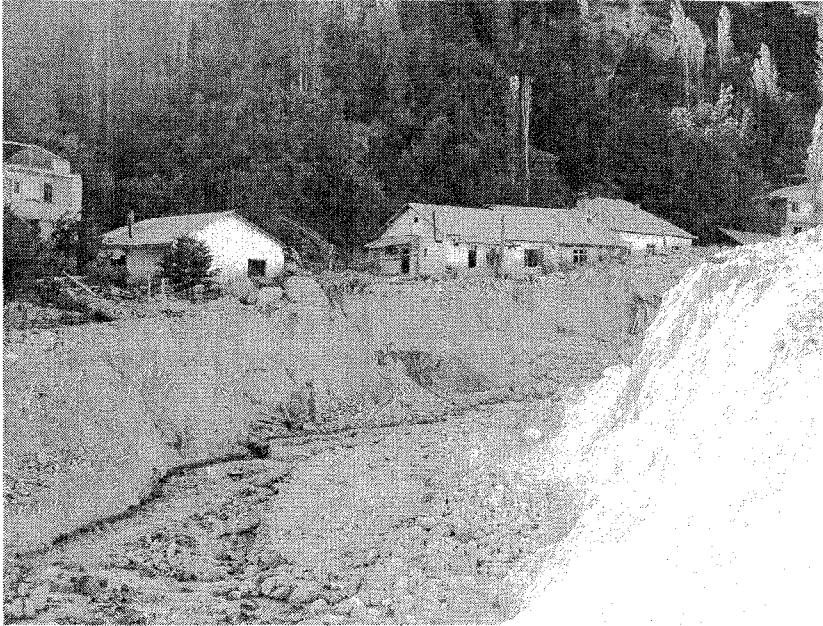
Foto 5: Sonradan oluşmuş akarsu akış kanalı. İlk heyelan hareketiyle, eski vadi tabanı dolgularını aşındırılarak oluşmuştur.

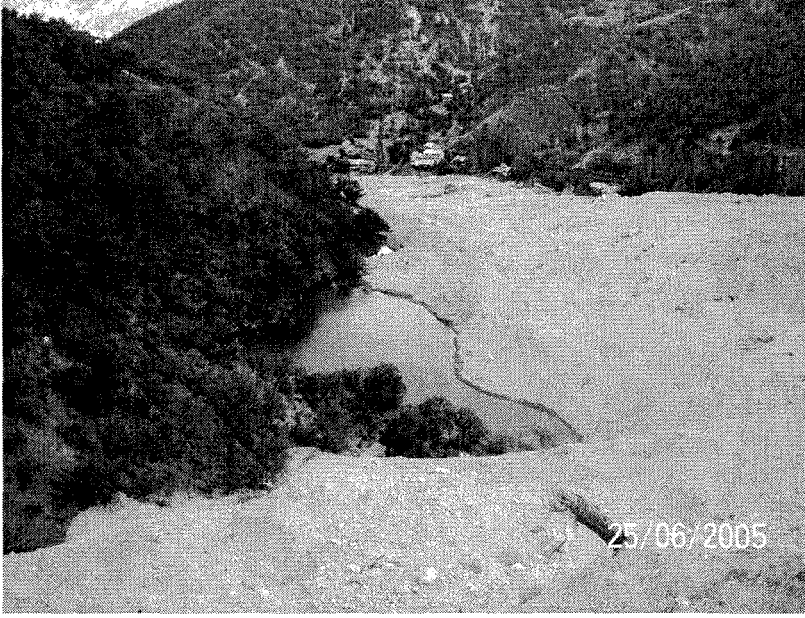
Heyelan sahasının üçüncü bölümünü birikme zonu oluşturur(**Şekil 4**). Bu kesime kadar yoğrulmuş çamur-moloz şeklinde akan heyelan malzemesi 1050 metrelerden sonra vadinin genişlemesiyle birikmeye başlamıştır. Ancak malzemenin yoğun, akıcı ve kıvamlı olması nedeniyle birikme süreci tahrip etkisiyle ve bütün vadiye yayılarak devam etmiştir. Heyelan kütlesi vadi tabanındaki konutları tamamen örtmüştü vadi yamaçlarındaki konutların bir kısmını da adeta biçmiştir(**Foto 4-5**). Birikme zonu bir kavis çizerek güneydoğuya yönelen ve vadinin en geniş kesimini oluşturan hafif eğimli tabanda 750 metreye kadar devam etmiştir. Ana vadiye KB'dan kavuşan Fındıcak deresinin ağız kısmının heyelan enkazıyla kapanması sonucu bir göl oluşmuş, daha sonra gevşek heyelan malzemesinin aşındırılması sonucu oluşan bir akma kanalıyla göl tahliye olmuştur. 22 Mart'ta sahada ikinci bir heyelan meydana gelmiştir. Bu yeni heyelana bağlı kütleyle birden fazla topuklar oluşmuş, en alttaki topuk en az 50 metre ilerlemiş, yeni evler enkaz altında kalarak vadinin doğusunda yeni bir göl oluşmuştur(**Foto 6**).

Foto 6: Kuzulu vadisine kuzeyden bakış. Vadinin doğu yamaçlarında oluşmuş heyelan gölü

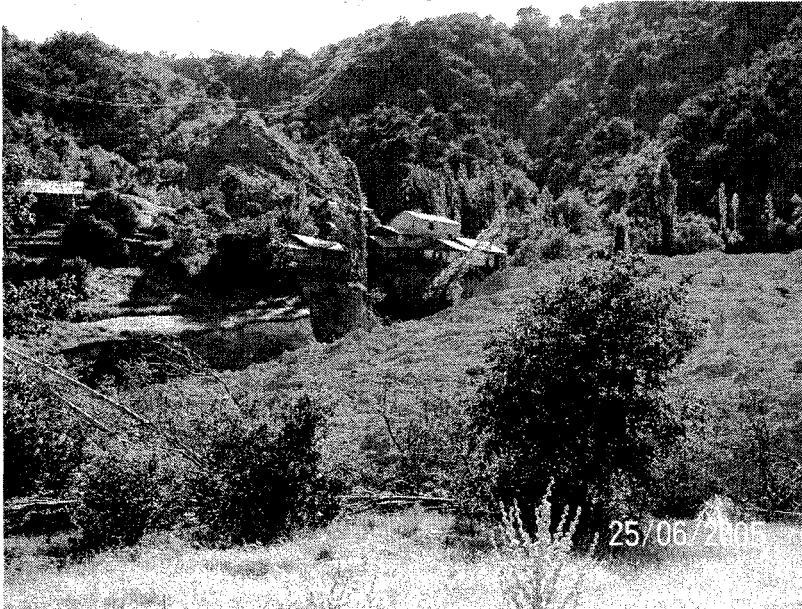
Foto 7: Vadi tabanındaki yerleşmeleri tamamen örtmüş olan heyelan enkazı ve alt heyelan topuğu
