## Kağızman'da (Kars) Doğal Çevre Sorunları

Yrd.Doç.Dr. Sebahat UZUN\*

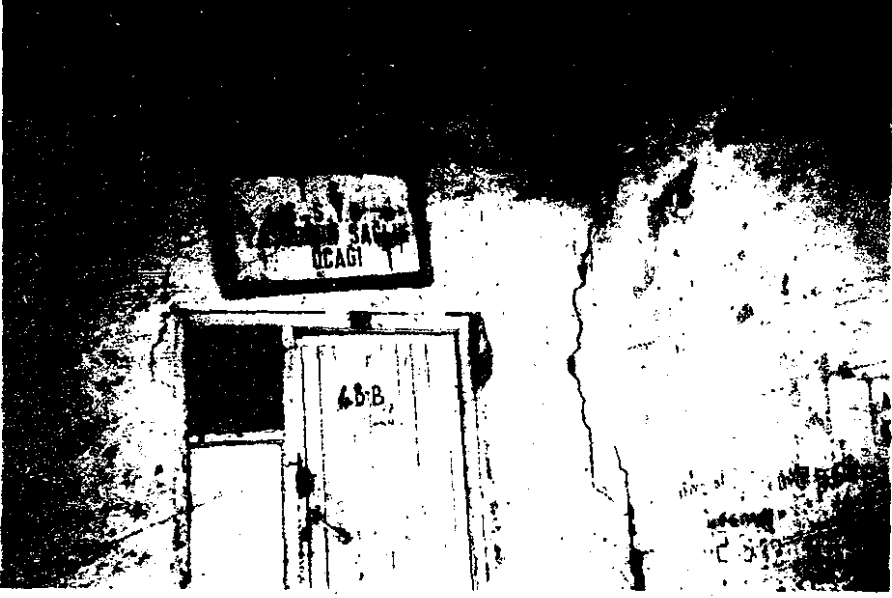
Bu sahadaki en önemli heyelân, kuşkusuz Taşburun köyünün de kısmen üzerinde kurulmuş olduğu ve yavaş kayma şeklinde hareket etmekte olanıdır. Güneyden kuzeye doğru eğim doğrultusunda hareket eden bu heyelân, çok sayıda evin yıkılmasına, ya da hizmet dışı kalmasına sebep olmuştur. Hatta, bu heyelân kütlesi üzerinde kurulmuş, fakat daha hizmete açılmadan duvarları çatlayan ve terk edilen sağlık ocağı, her halde heyelânın etkin zararlarını belgeleyen önemli bir örnek olmalıdır (Foto, 2).

Fotoğraf 2- Heyelan sonucu duvarları çatlamış Taşburun sağlık ocağı.
