## MESCİTLİ (İSPİR-ERZURUM) HEYELANI

*Mescitli (İspir-Erzurum) Landslide*

Yrd.Doç.Dr.Çiğdem ÜNAL\*

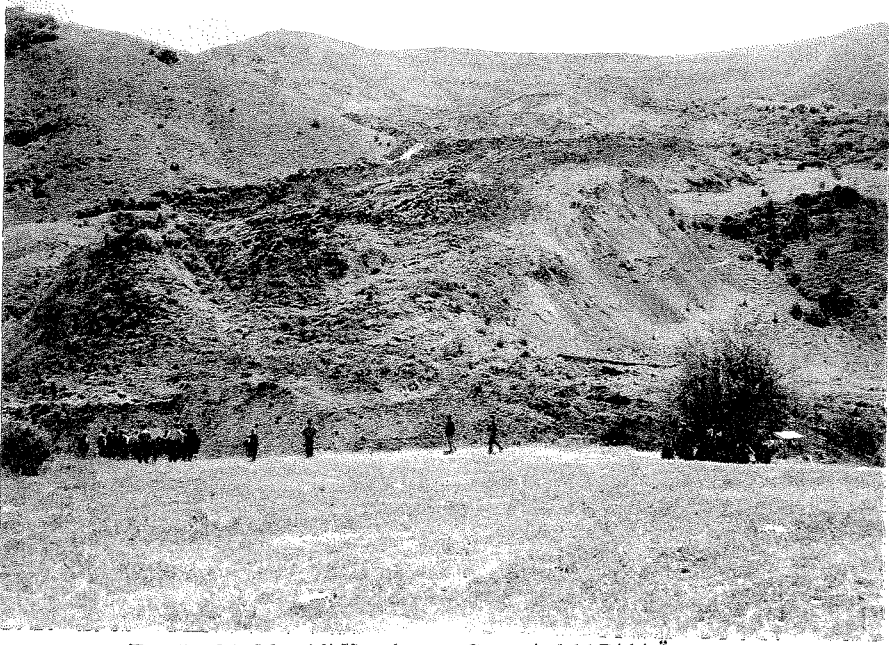
Fotoğraf 1- Mescitli Heyelanı ve Çevresindeki Bitki Örtüsü.

Heyelanın olduğu Çermeli çayı vadisinde, Ardıç, Karaçalı ve Meşeden oluşmuş çalı formasyonları yayılış göstermektedir. Vadi içlerinden çevredeki yüksek alanlara çıkıldıkça, kuru ve nemli-yarı nemli ormanların tahrib edilmesi ile İran-Turan kökenli türlerin hakim olduğu antropojen steplerin yayılış gösterdiği görülmektedir.

Yukarıda bahsedildiği gibi Mescitli köyü ve çevresindeki yamaçlarda hakim olan bitki türü ardıç, karaçalı ve meşeden oluşmuş farmasyonlardır. Yamaçlar bu görünümüyle de heyelan oluşumunu engelleyebilecek bitki örtüsüne sahiptir.

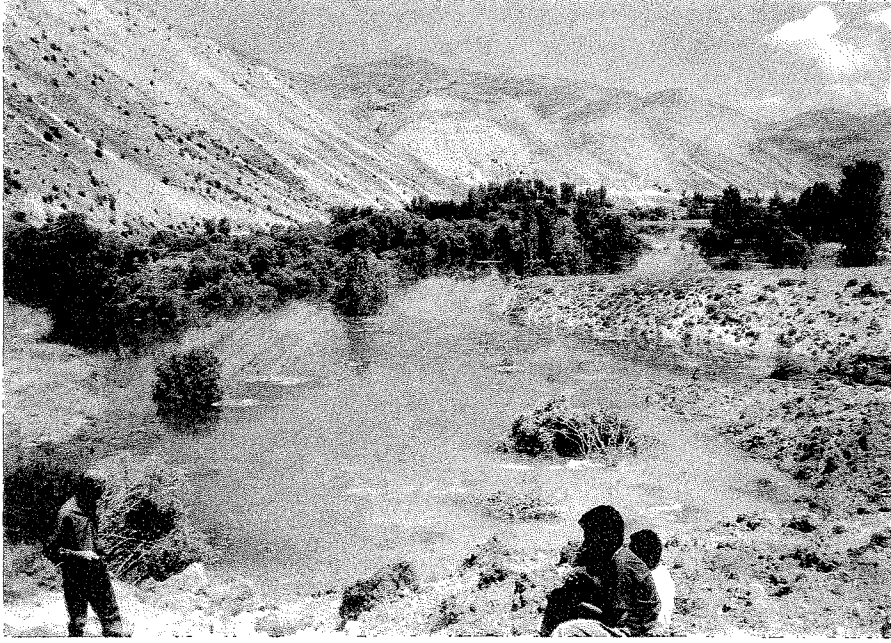
Fotoğraf 3. Heyelan Sonucu Oluşan Göl.

15 Temmuz 1998 günü meydana gelen heyelanda yaklaşık 7 milyon m<sup>3</sup> malzeme, batı kuzeybatı yönünde hareket ederek Mescitli ve çevre köylerini Bayburt iline bağlayan yolun 500 metresini tahrip etmiş ve köyün Bayburt iliyle bağlantısını kesmiştir. Heyelan malzemenin Çermeli çayı vadisini tıkamasıyla da önünde 3 gün içerisinde yaklaşık 1,5 milyon m<sup>3</sup> su biriktirerek göl oluşmuştur (Fotoğraf 3). Göl zamanla yükselerek, köyde bulunan meskenleri tehdit eder hale gelmiştir. Kamu kurumlarının yoğun makinalı çalışması sonucunda oluşan suni göl kontrollü biçimde dere yatağına boşaltılmış, köy meskenleri kurtarılmış olmasına rağmen, Mescitli köyün zaten yeterli olmayan tarım arazilerinin hemen hemen tamamına yakın bölümü sular altında kalarak zarar görmüştür. Tablo 3’de köydeki tarım arazileri varlığı ile heyelan gölü nedeniyle zarara uğrayan arazi varlığı ve ürün çeşitleri görülmektedir.

Mescitli köyünde heyelan sonucunda mevcut kuru çayır alanlarının (259 da.) % 100’ü sular altında kalmıştır. Sulu çayır alanlarının % 58’i yonca ekim alanlarının % 50’si buğday ekim alanlarının %37’si, fiğ ve sebze alanlarının % 100’ü sular altında kalmıştır. Heyelan ve sonuçta ortaya çıkan su baskınında Mescitli köyünün 1998 yılında uğradığı zararın parasal değeri 6.737.000.000 TL olup Tarım İçre Müdürlüğü tarafından tespit edilmiştir. Ayrıca yaklaşık 350 dekar mera, heyelan sonucunda tahrib olmuştur.

Heyelan topuğu (tümseği) Çermeli çayı vasıtasıyla sürekli aşınmaya tabii tutulmakta, topuktaki yük kaybına paralel olarak heyelanın hareketi devam etmektedir. Bu hareket yamaç eğiminin dengelenmesi haline kadar devam edecektir. Heyelana neden olan su kaynaklarının bir bölümünün,

hareketli bölge dışına akmasına rağmen önemli bir kısmının heyelanlı saha içerisine akması, hareketin tekrarlanacağını göstermektedir. Bu nedenle heyelan topuğundan geçici olarak ulaşım sağlayan yolun tekrar tahrib olacağı kaçınılmazdır. Zaten yamacı hareket ettirme nedenlerinden biri olan heyelan öncesi Mescitli-Bayburt yolunun, heyelanlı bölge dışında yeniden inşaaı gerekmektedir. Ayrıca Çermeli çayının heyelan topuğuna denk gelen kıyısı oyulmalara karşı taş yada uygun koruma malzemesi ile korunmalıdır. Heyelanın taç bölgesindeki kaynakların tamamının heyelanlı bölge dışına akıtılmasıyla, yamacın tekrar denge durumuna geçmesi sağlanmalı, böylelikle köyde olması muhtemel yeni zararlar ilgili kurumlarca önlenmelidir.
