INVESTIGATION OF PHYSICAL AND MECHANICAL CHARACTERISTICS CHANGE OF PINUS NIGRA AND ITS USE WATER COOLING TOWERS

Murat ÖZALP* , Harzemşah HAFIZOĞLU**

SU SOĞUTMA KULELERİNDE KULLANILAN KARAÇAM ÖRNEKLERİNDE FİZİKSEL VE MEKANİK ÖZELLİKLERDE MEYDANA GELEN DEĞİŞİMİN İNCELENMESİ

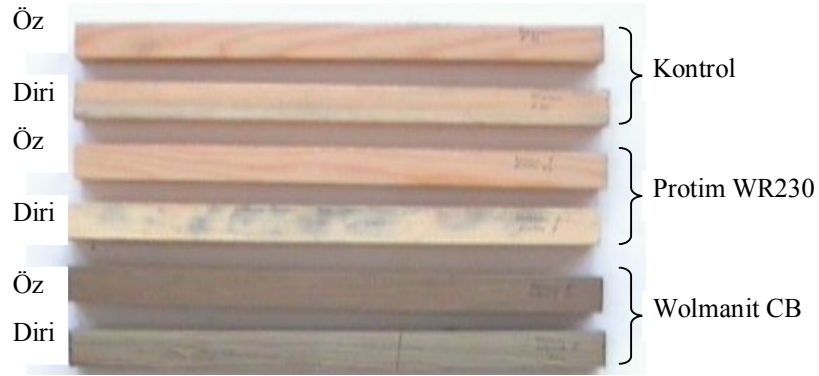
Şekil 3.1 Karaçam odun örneklerinin başlangıçtaki durumu.

Kontrol, Wolmanit CB ve protim WR230 ile emprenye edilmiş sarıçam örneklerinin başlangıçtaki durumu Şekil 3.1’te verilmiştir.

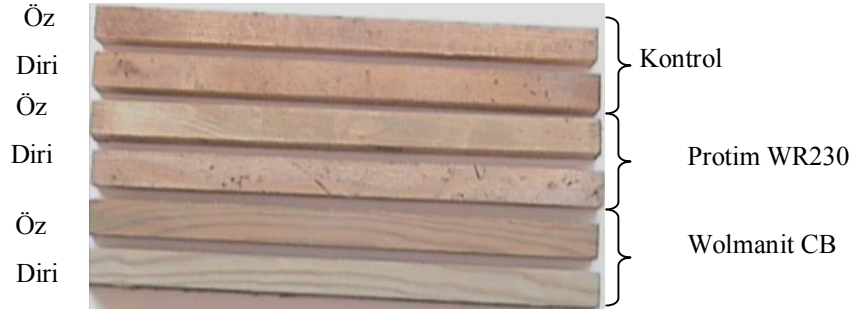
Şekil 3.2 Dokuz ay suda bekleyen karaçam odun örnekleri.

9 ay suda bekleyen karaçam örneklerinin durumu Şekil 3.2’de verilmiştir.

Örnekler üzerinde yapılan incelemelerde wolmanit CB ile emprenye edilen numunelerde herhangi bir renk değişimi, koku ve çürüklüğe rastlanmazken, Protim WR230 ile emprenye edilen numunelerde çok az lekelenmeler görülmüştür. Ancak, kontrol örneklerinde yapılan incelemelerde, kurutma işleminden sonra yüzeyde siyahımsı bir renklenme meydana geldiği görülmüştür. Bir çakı yardımı ile yapılan yüzey muayenesinde yumuşak çürüklüğün yüzeyden 2-3 mm derinliğe ulaştığı görülmüştür.

9 ay süreyle su soğutma kulesinin dönüş suyunda bekleyen su itici ve koruyucu emprenye maddeleriyle muamele edilmiş karaçam odun örnekleri ile hiç emprenye edilmemiş odun örnekleri üzerinde fiziksel incelemeler yapılmıştır. Wolmanit-CB ve protim WR230 ile emprenye edilen odun örneklerinde herhangi çürüklüğe rastlanmamıştır. Kontrol örnekleri üzerinde yapılan incelemelerde ise renk değişimi, koku ve çok yüzeysel yumuşak çürüklüğe (2-3 mm) rastlanmıştır.

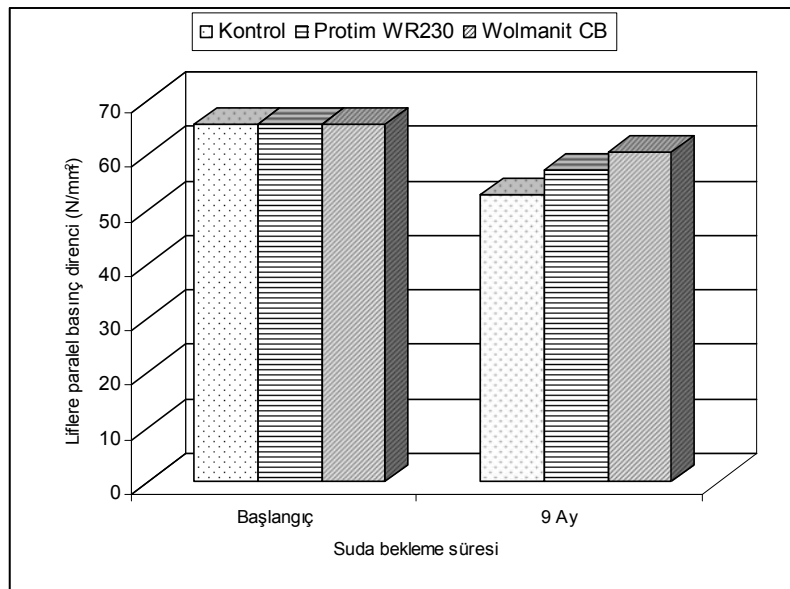
Grafik 3.1 Karaçam öz odunun liflere paralel basınç direnci.

Karaçam öz odununa ait liflere paralel yöndeki basınç direnci değerleri Grafik 3.1 'de gösterilmiştir.

Kontrol öz odunda % 19.81, diri odunda % 21.83, Protim WR230 öz odunda %12.85, diri odunda %12.66, Wolmanit-CB öz odunda % 7.67, diri odunda % 13.62.
