**6 Şubat 2023 Depremleri Sonrası Zemin Büyütmesi ve Sıvılaşma Gerçeği: Antakya, Gölbaşı, Türkoğlu Örnekleri**Süleyman GÜCEK<sup>1\*</sup>, Kamil Bekir AFACAN<sup>2</sup>, İsmail ZORLUER<sup>3</sup><sup>1,3</sup>Afyon Kocatepe Üniversitesi, Mühendislik Fakültesi, İnşaat Mühendisliği Bölümü, 03200, Afyonkarahisar.<sup>2</sup>Eskişehir Osmangazi Üniversitesi, Mühendislik Fakültesi, İnşaat Mühendisliği Bölümü, 26000, Eskişehir.Sorumlu yazar e-posta\*: [sgucek@aku.edu.tr](mailto:sgucek@aku.edu.tr) ORCID ID: <https://orcid.org/0000-0002-4839-1851>[kafacan@ogu.edu.tr](mailto:kafacan@ogu.edu.tr) ORCID ID: <https://orcid.org/0000-0002-3667-4432>[izorluer@aku.edu.tr](mailto:izorluer@aku.edu.tr) ORCID ID: <https://orcid.org/0000-0001-5017-084X>

**The Facts of Soil Amplification and Liquefaction After the Earthquakes of February 6, 2023: Examples of Antakya, Gölbaşı, Türkoğlu****Abstract****Keywords**Antakya; Gölbaşı;  
Türkoğlu; Liquefaction;  
Soil Amplification; Site  
Specific Analysis.

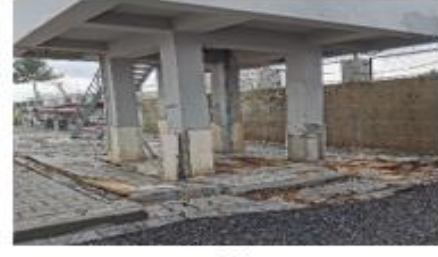
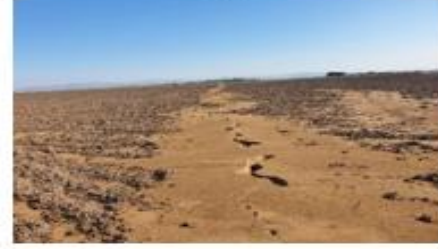
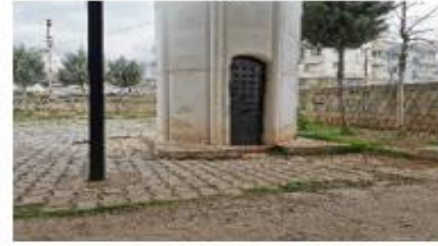
Şekil 2. Zemin Sıvılaşmasının Yüzeysel Belirtileri

İnceleme yapılan bölgelerde sıvılaşma esaslı problemler, Şekil 2a, 2b ve 2c'de sunulduğu üzere çökme şeklinde ve kum kaynaması meydana gelen sismik kaynaklı zemin sıvılaşmasının yüzey belirtileri gözlemlenmiştir.

Bu sıvılaşma olaylarının bir kısmı yapıların olmadığı boş zemin sahası olarak adlandırılan bölgelerde, bir kısmı da yerleşim alanları içerisinde ve bina temellerinin çevresinde gözlemlenmiştir. Birçok bölgede bina temellerinin kenar kısımlarında tespit edilen kum kaynamalarını mevcuttur. Sıvılaşma kaynaklı yüzey izlerinin en yoğun olduğu bölge Adıyaman-Gölbaşı ilçesi olarak gözlemlenmiştir.

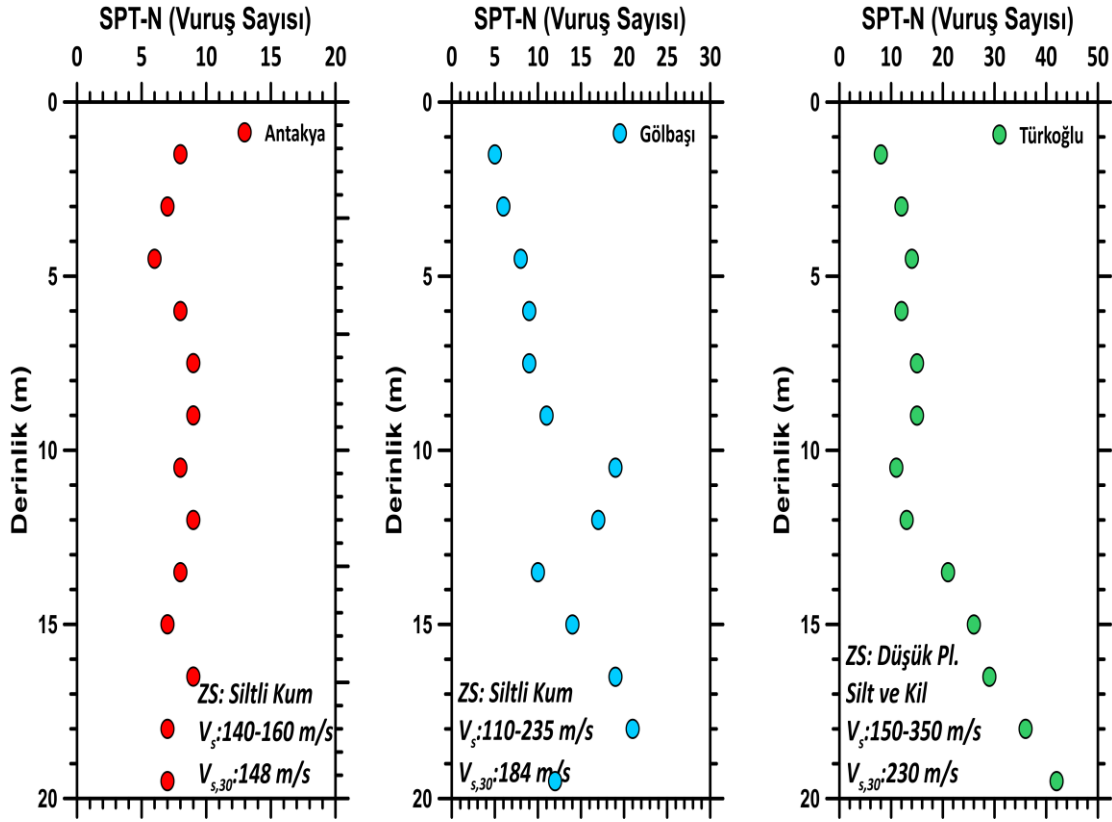
Şekil 6. Analizlerde Kullanılan Zemin Profilleri

(Kahramanmaraş) olarak belirlenmiştir. Seçilen sondajlar noktasal olarak birbirlerinden uzak, profil olarak birbirlerinden farklı olmaları nedeniyle sonuçları da ayrı ayrı değerlendirilecektir. Yeraltı su seviyesi 4.5 mt. olarak tespit edilmiştir. Seçilen profillere ait bilgiler Şekil 6'da gösterilmektedir.

Şekil 6'da görüldüğü üzere, Antakya'dan alınan sondajda çok yumuşak ve sıvılaşma potansiyeli olan siltli kum profili hakimdir ve ortalama kayma dalgası hızı ( $V_{s,30}$ ) 148 m/s olarak belirlenmiştir. Zemin sınıfı ZE olarak ortaya çıkmıştır. Gölbashi'nden alınan sondaj da siltli kumdan oluşmakta, yumuşak bir 10 m sonrası daha büyük SPT-N ortalamaları olan bir zemin olarak ortaya çıkmıştır. Zemin sınıfı ZD olarak belirlenmiştir ( $V_{s,30}=184$  m/s). Kayma dalgası hızı değerleri Çok Kanallı Yüzey Dalgası Analiz Yöntemi (MASW) ile belirlenmiştir. Türkoğlu zemin profili de benzer özellikleri göstermekte ve yaklaşık 14 m'den sonra zemin rijitleşmektedir. Diğer zemin profillerine nazaran Türkoğlu örnek zemin profili daha yüksek kayma dalga hızına sahip olması nedeniyle bu zemin de ZD olarak sınıflandırılmıştır.

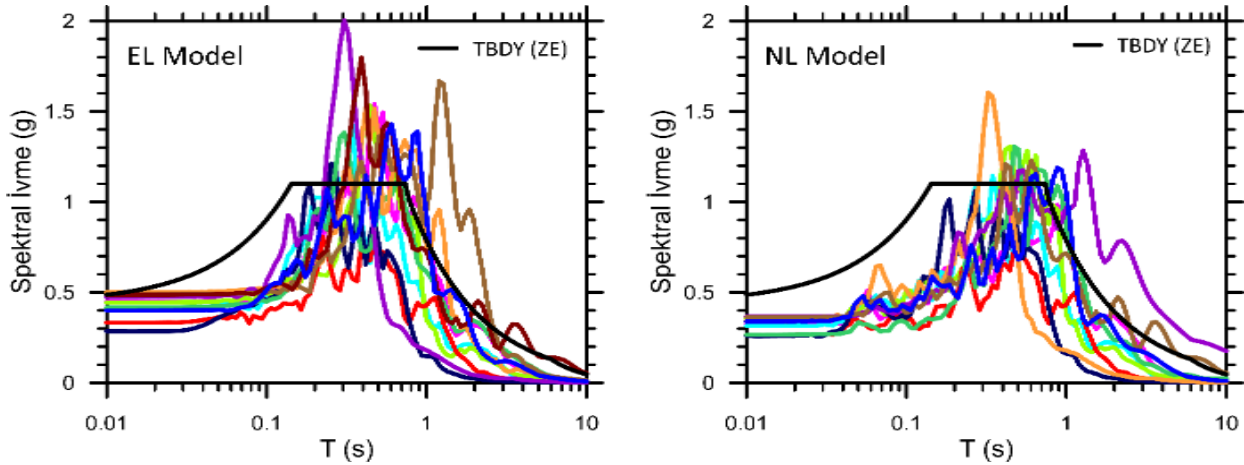
Şekil 9. Antakya Örneği için Farklı Analizlerle Elde Edilen Yüzey Spektral İvmeleri

Çalışma kapsamında sıvılaşmanın beklendiği siltli kum içeriği olması nedeniyle zemin büyütmesinin yanında lineer olmayan sıvılaşma analizi de yapılmıştır. Tabandan verilen kayıtlar sonucu yüzeyde kayıt edilen spektral davranış yönetmeliğin önerdiği tasarım spektrumuyla beraber Şekil 9'da sunulmuştur.

Yönetmeliğin verdiği spektral değerler kullanılarak ölçeklendirilen kayıtların yüzeydeki yansımaları düşünüldüğünde aslında yönetmeliğin iyi bir iş çıkardığı söylenebilir. Plato değerlerini aşan birkaç model olsa da ortalama olarak düşünüldüğünde hem eşdeğer lineer hem de lineer olmayan sonuçlara göre noktasal olarak güvenli tasarım önerdiği görülmüştür. Peki yıkımın bu kadar büyük olmasının temel sebebi nedir? Sorunun cevabı tabii ki sıvılaşmadan başka bir şey değildir. Aşırı boşluk suyu basıncı oranı sıvılaşma göstergesi olarak kullanılır ve bu değer 1'e yakın olması o tabakada sıvılaşma olacağına habercisidir. İlgili profil için derinlik boyunca aşırı boşluk suyu basıncı oranı değişimi Şekil 10-a'da gösterilmektedir.

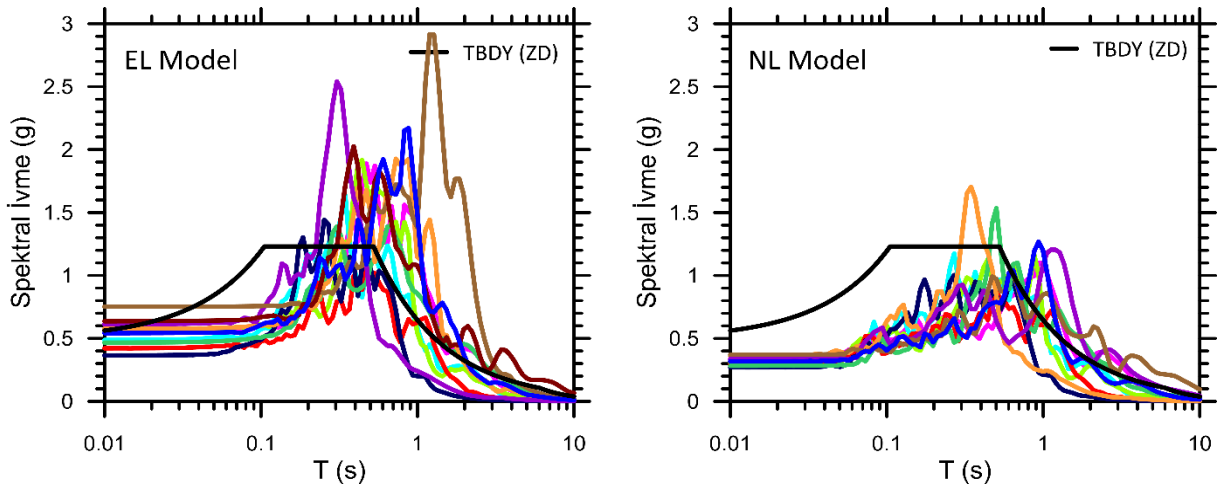
Şekil 11. Gölbaşı Örneği için Farklı Analizlerle Elde Edilen Yüzey Spektral İvmeleri

tabaka da ise sıvılaşma tamamen olmasa bile büyük derecede taşıma gücü kaybı olmuştur. Şekil 11 de ise yüzeydeki spektral davranış sunulmaktadır. Düşük periyotlarda yönetmelik her iki yöntemde de güvenli tarafta kalmıştır. Lineer olmayan yöntem düşünüldüğünde uzun periyotlarda birkaç kayıt yönetmeliğin üzerinde kalsa da yönetmelik pozitif bir tasarım spektrumu önermiştir.

Fakat eşdeğer lineer yöntem seçildiğinde hem plato spektral ivmesi (kısa periyot spektral ivmesi) düşük kalmış hem de orta-uzun periyot davranışı değerinin altında hesaplanmıştır.

Başka bir ifadeyle, bu saha için SDS değeri 1.2'ler yerine 1.5-1.6 seviyesinde, TB periyodu da 1.0-1.2 s'lerde önerilebilir ki bu değerler yönetmeliğin üzerinde kalmıştır. Ayrıca 2 farklı senaryo için farklı periyotlarda spektral ivme 2.5g ve 2.9g seviyelerindedir bu da bu periyotlara yakın hakim periyotlardaki binaların 0.45g'lik bir ivmeyi nedenli büyük hissedeceklerinin göstergesidir. Yüksek periyotların sismik davranışının eksik hesaplanması çok katlı yapılara gelecek dinamik yüklerin yetersiz
