ESKİ VAN ŞEHİRİNDEKİ SURP VARDAN KİLİSESİ

Surp Vardan Church in Ancient Van City

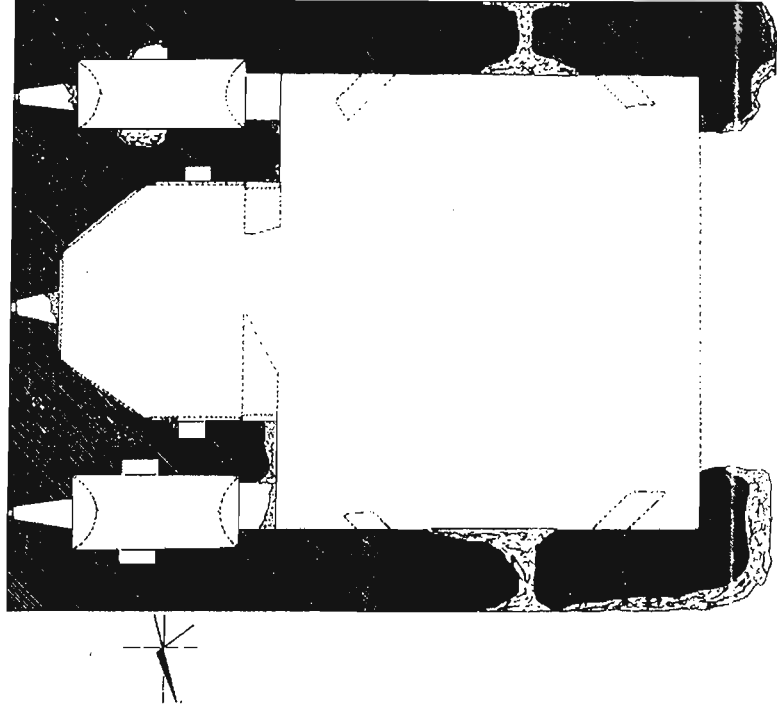
ÇİZİM-3: SURP YARDAN KİLİSESİ RÖLÖVE PLANI

1/200
1/200
1/200

Surp Vardan Kilisesi 10.65x13.15m. ölçülerinde, doğu-batı doğrultusunda uzanan dikdörtgen bir plana sahiptir (Çiz.:3.4; Foto.:5).

Kilisenin batısında yer alan 1.25m. genişliğindeki, çift kanatlı ahşap bir kapı ile ana mekana giriş sağlanmaktadır. Kare formlu ana mekânın üzeri 3.50m. yarıçapındaki kubbeye örtülüdür. Merkezi kubbeye geçişler köşelerde pandantiflerle sağlanmıştır. Mekân içerisindeki sesin üniform bir şekilde yayılmasını sağlayan aks-i seda küpleri, kubbe ve kubbeye geçiş elemanlarında kullanılmıştır. Ana mekândan, kilisenin doğusunda yer alan apsise geçiş, 0.60m. kalınlığında tek kademeli bir yuvarlak kemerle sağlanmıştır. Dışa taşıntı yapmayan apsis 3.80m. derinliğinde, 4.15 m. genişliğinde olup beşgen bir formdadır. Apsisin her beş köşesinin yüzü üstte sivri kemerli kör nişlerle düzenlenmiştir (Foto.:6).

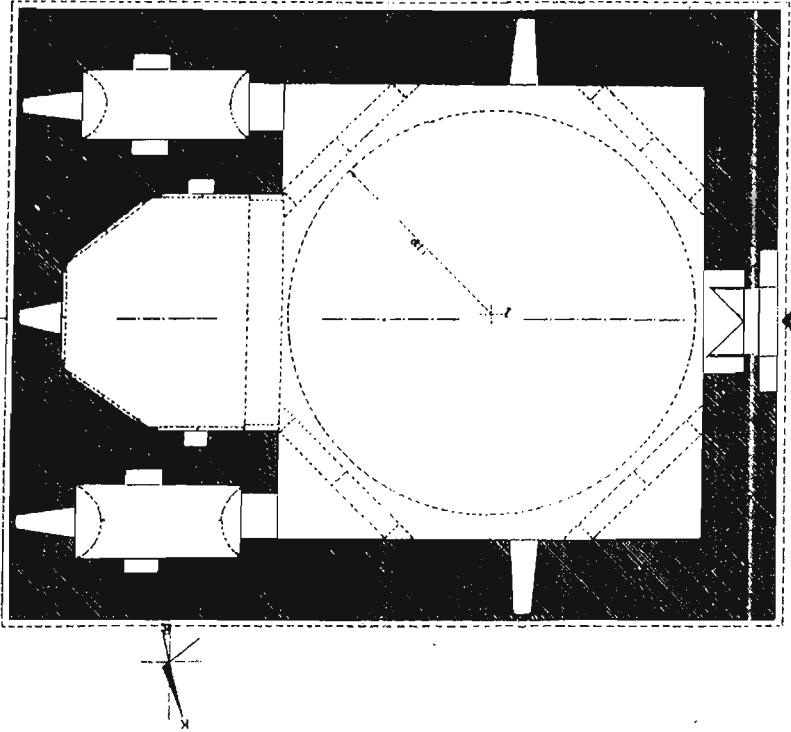
ÇİZİM-4: SURP YARDAN KİLİSESİ RESTİTÜSYON PLANI

1/200
1/200
1/200

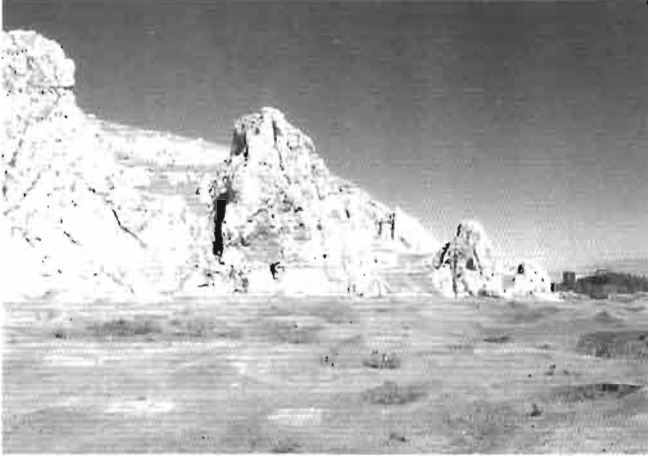
Foto 1 : Surp Vardan Kilisesi Genel Görünüü

Surp Vardan Kilisesi, Van Kalesi'nin güneyinde yer alan Eski Van Şehri içerisinde yer almaktadır. Kilise, Eski Van Şehri'nin kuzeydoğusunda yer almaktadır (Foto.:1,2). Yapının batısında Surp Stephanos Kilisesi, kuzeyinde Van Kalesi'nin sarp kayalıkları, doğusunda ise Tebriz Kapısı bulunmaktadır (Çiz.:1,2; Foto.: 3).

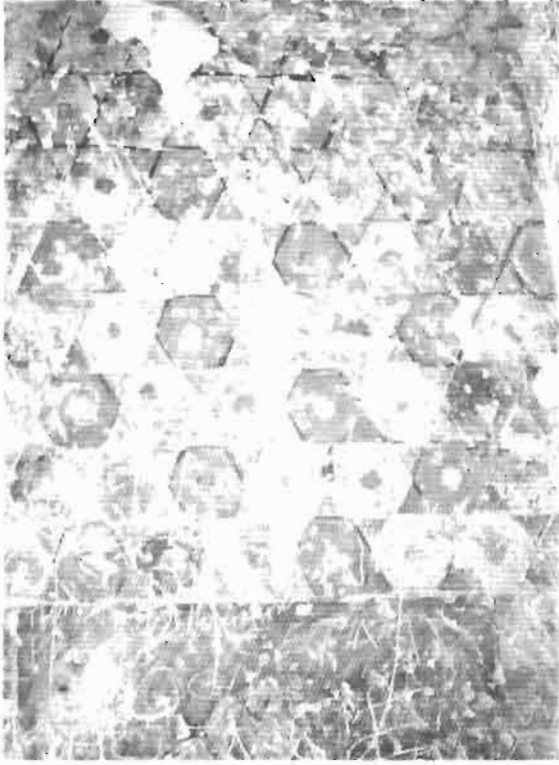
Foto 7 : Surp Vardan Kilisesi
Yüzey Süsleme Görünüşü

Apsisin tam ortasında bir mazgal pencere ile sağ ve sol duvar yüzeyinde iki küçük niş bulunmaktadır (Foto.:7).

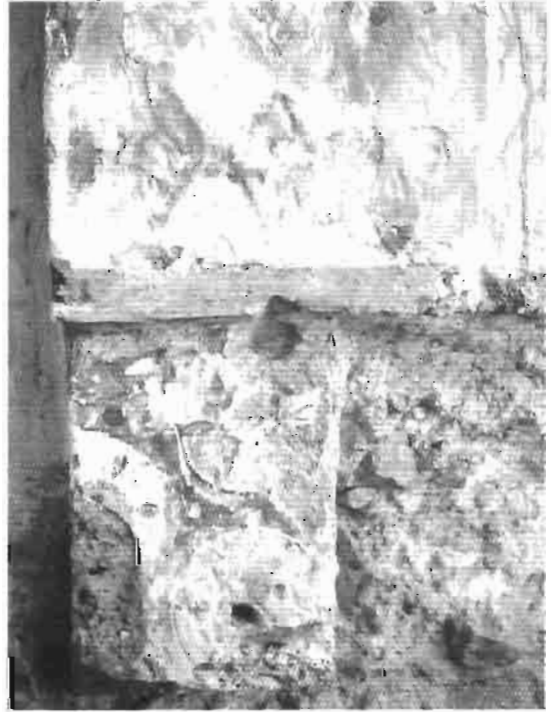
Foto 8 : Surp Vardan Kilisesi
Yüzey Süsleme Görünüşü

Kilisenin dış cepheleri oldukça sade olup, en hareketli cephesi, mekana girişin sağlandığı batı cephesidir (Çiz.:7-13). Yapı çevresi dıştan, sal taşı yardımıyla tretuarla koruma altına alınmıştır (Foto.:8). Zeminden 6.03 m. yüksekliğindeki dış duvarlardan düz dama geçiş, iki kademeli düz bir saçak ile sağlanmıştır. Kilisenin doğu dış duvarında zeminden 0.97 m. yükseklikten sonra 0,05m. içerlek yapılmıştır (Foto.:9). Kilisenin beden duvarları yaklaşık olarak 1.30 m. kalınlığındadır.
