FATMA SULTAN TÜRBEŞİ VE ONARIMINA İLİŞKİN ÖNERİLER

THE TOMB OF FATMA SULTAN AND PRINCİPLES FOR ITS RESTORATION

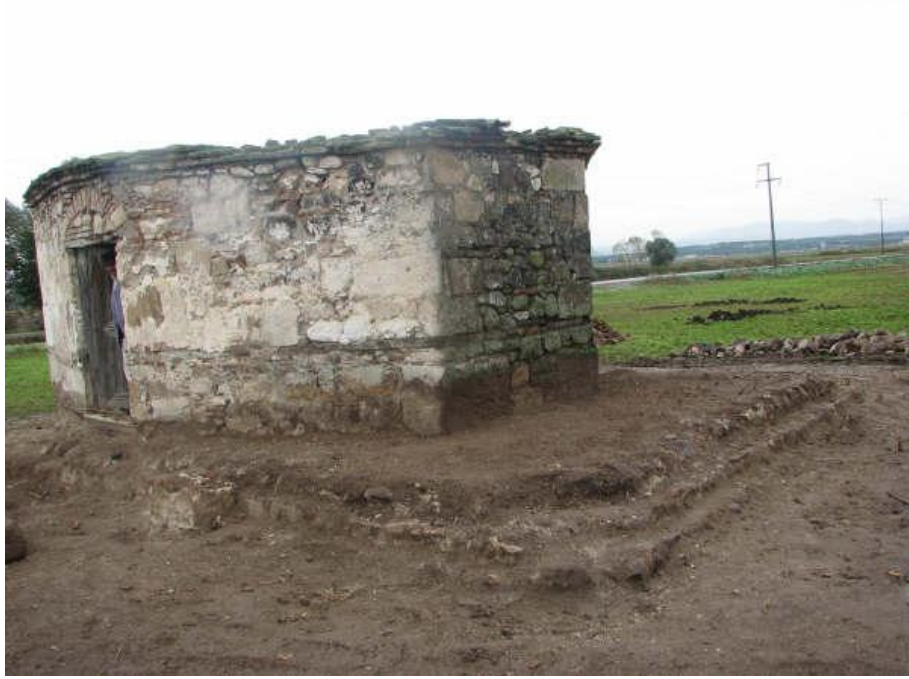
F1-Türbenin üzerine oturduğu platform

alan iki mezar açığa çıkarılmıştır. Yapının dışında, beden duvarlarının çevresinde yapılan temizlik kazısı sonunda ise türbenin üzerine oturtulduğu basamaklı eski bir taş platform açığa çıkarılmıştır (Foto 1).

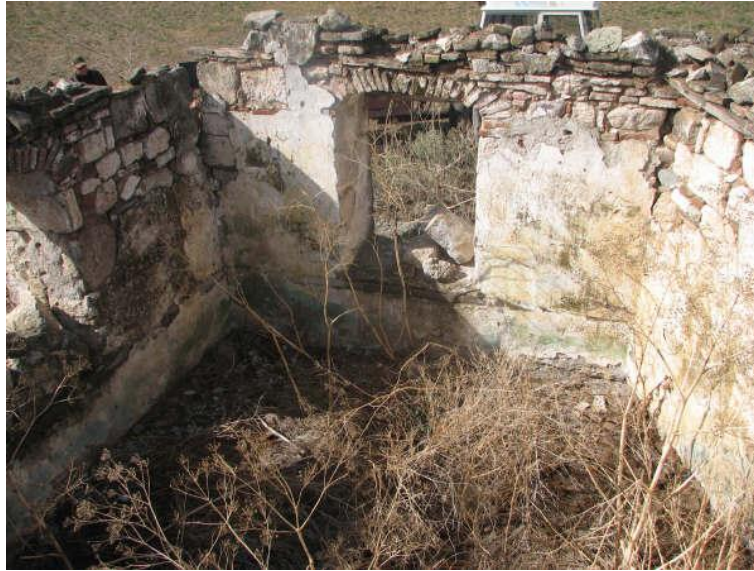
F2- Türbenin pencereli beden duvarları

Türbeyi sınırlayan çokgen şemanın kenarları, üzerine mihrap nişi yerleştirilen duvar ile mihrabın sağında yer alan duvar hariç diğer kenarlar birbirlerine yakın uzunlukta dırlar. Mihrap nişinin yerleştirildiği duvar çokgen planın en kısa kenarıdır. Mihrap duvarı ile sağında yer alan duvarın türbeyi sınırlayan diğer duvarlardan uzunluk olarak çok farklı olmaları, diğer duvarların uzunluklarının birbirine yakın ölçüde olmaları, rölöve planı incelendiğinde de görüleceği gibi türbenin dışında mihrap duvarı ile bu duvarın sağında ve solunda bulunan iki duvarın önünde platformun oldukça geniş bırakılması bu duvarların türbenin sonradan geçirdiği bir onarım sırasında oluşturulduğuna işaret etmektedir. Bu duvarlardaki duvar örgüsü ve taşların boyutlarındaki farklılık da onarım fikrini desteklemektedir. Türbenin beden duvarlarının tamamının örgüsünde başka yapılara ait taşların çokça kullanılmış olması ve duvarlarda farklı bölümlerde farklı içerikli sıvaların yer alması ise yapının farklı dönemlerde tamirat geçirdiğini göstermektedir.

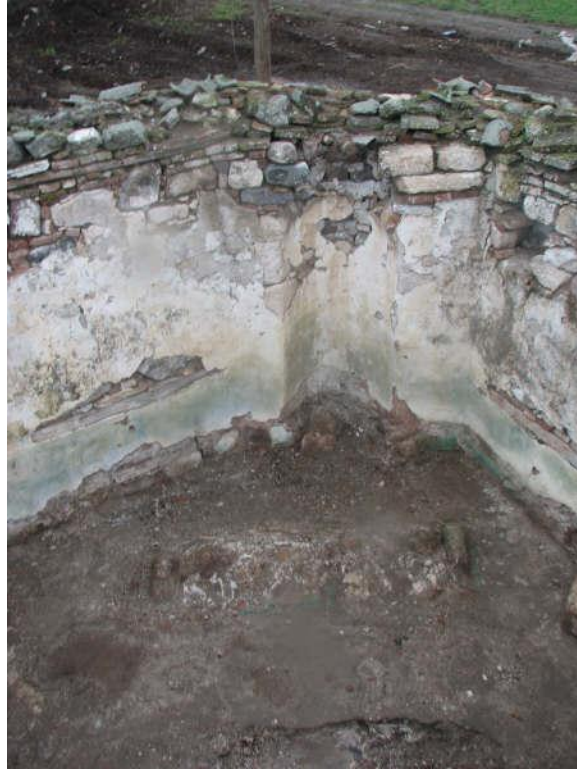
F3- İç mekanda mihrap

Yapının günümüzde sahip olduğu bu poligonal plan şemasının özgün plan şeması mı yoksa yapının farklı dönemlerde geçirdiği onarımlar sırasında mı oluşturulduğunun beden duvarlarının temelleri çevresinde yapılacak bir kazı ile araştırılması gerekmektedir. Çünkü İlk Devir Osmanlı Dönemi Hanedan ve mensuplarına ait türbelerde poligonal plan şemasının uygulandığı görülmekle birlikte yaygın olarak dörtgen plan şemasının da uygulandığı bilinmektedir.

6- Türbenin iç mekanında; giriş kapısının sağ yanında yer alan güney duvarında da taban döşemesine kadar devam eden kemerli duvar nişinde (mihrap nişi) duvarın kemer ile saçak kotu arasında kalan bölümü yıkıldığından ve aynı duvarın dış cephesinde de, düşeyde büyüyen çatlak oluştuğundan, taşıyıcı özelliğini yitiren bu duvarın yıkılarak aynı teknikte yeniden örölmesi,

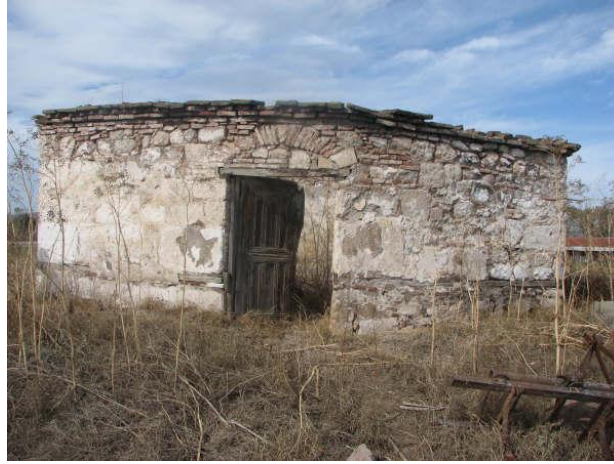
F4- Türbenin giriş cephesi

İlk Devir Osmanlı Hanedan türbelerinde değişik yönlerde tasarlanan ve iç mekana girişi sağlayan basık kemerli sade bir kapı boşluğu bu türbede aynı özelliklerde batı duvarında tasarlanmıştır (Foto.4). İç mekanın dışarıya ile irtibatını sağlayan iki adet penceresinden biri doğuya, diğeri ise kuzeye yönlendirilmiştir. Yine İlk Devir Osmanlı Hanedan türbelerinin iç mekanında görülen mihrap bu yapıda güney duvarına yerleştirilen kemerli, yalın bir niş şeklinde olup mihrap işlevini sürdürüp sürdürmediği bilinmemektedir. Türbenin zemini orjinalinde iç mekanda taştır. Ancak sonradan çimento harçlı şap kaplandığı yapılan temizlik kazısı sonunda tespit edilmiştir. Açığa çıkarılan mezarlardan mihrabın önünde yer alan orijinal kaplamasıyla günümüze kadar gelebilmişse de diğerrinin mezar kaplaması yoktur ve sınırları da tespit edilememektedir. Mezarın yerinde olup olmadığı ancak daha derin bir kazı ile tespit edilebilecektir

Türbenin dışında, giriş kapısının önünde biri 70x70cm. ebadında, diğeri 41x90cm ebadında ve yükseklikleri 12cm olan düzgün yüzeyli, merdiven basamağı olarak kullanıldığı düşünülen iki adet blok taş, toprağa yarı gömülü konumda yer alır. Bu taş basamakların varlığı, özgününde türbeye iki veya üç basamaktan oluşan bir taş merdivenden çıkılarak ulaşılabildiğine işaret etmektedir.

8- Giriş kapısının ise sürekli dış etkenlere maruz kalmasından kaynaklanan bozulmaları nedeniyle özgün kapının araştırılarak tespit edilmesi ve aslına sadık kalınarak yenilenmesi,

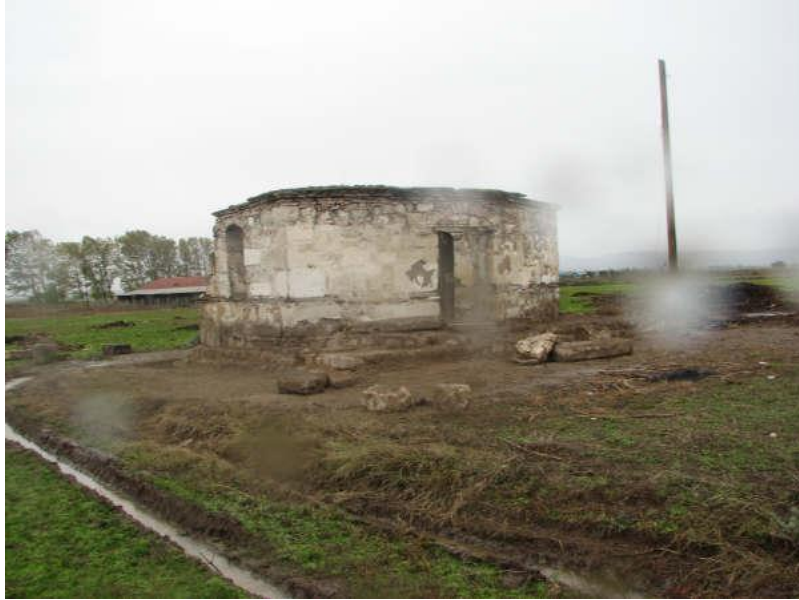
F5-Kapı ve pencere üzerinde yer alan basık kemer

Rölöve çizimleri incelendiğinde de görüleceği gibi türbenin iç mekanına batı yönüne açılan alçak, basık kemerli bir kapı boşluğuna yerleştirilen tek kanatlı, ahşap bir kapıdan girilmektedir. Özgün kapı günümüze kadar gelememiştir. Mevcut kapı ise işlevini yitirmiş güçlüğüle açılıp kapatılmaktadır (Foto.4). Biri yapının doğu beden duvarında, giriş aksı üzerinde diğeri ise kuzey beden duvarında yer alan toplam iki adet basık kemerli dikdörtgen formlu pencere boşluğu yapının iç mekanının aydınlanmasını sağlamaktadır (Foto.3). Bu pencerelerden biri demir şebekeli olup demir şebeke günümüzde oldukça paslıdır (Çiz.2). Ancak pencere boşluklarında yapılan incelemede ahşap doğrama kalıntısına ve izine rastlanmamıştır. Ayrıca giriş kapısı ile iki pencere boşluğunun üzerinde, bir sıra harman tuğlasından oluşturulmuş birer basık kemer sadece yapının dış cephe yüzeyinde yer alır (Foto.5). Bu üç kemerin ortasında yer alan kilit taşının ebatları, alt kenarı 4cm, üst kenarı 10cm, yüksekliği ise 18cm'dir. Bu üç adet kemer İlk Devir Osmanlı Hanedan ve mensuplarına ait türbelerde olduğu gibi bu yapının da yonu taş örgülü, masif bir etki yaratan dış cephe duvarlarını süsleyen başlıca öğelerdir.

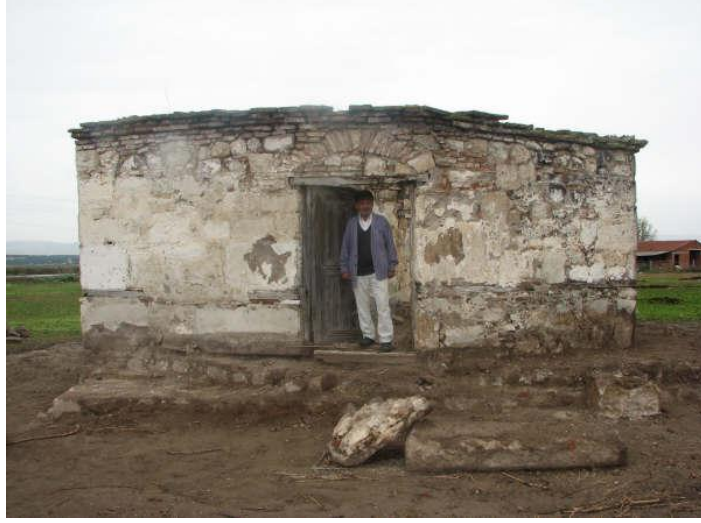
F6-Kirpi saçaklar

Ayrıca İlk Devir Osmanlı Dönemi Hanedan ve mensuplarına ait türbelerin cephe süsleme öğelerinden biri olan ve beden duvarlarını saçaklarda sonlandırma işlevini yüklenen tuğladan örülmüş kirpi saçakların bu yapıda da yerini aldıkları gözlenmektedir. Türbenin beden duvarlarını saçaklarda çepeçevre dolanan, alt ve üst sırada uzunluğu 30cm, genişliği 21,5cm, yüksekliği 4cm ebatlarında; orta sırada ise uzunluğu 22cm, genişliği 10cm ve yüksekliği yine 4cm olan üç sıra tuğlanın bir biri üzerinden dışarıya taşırılarak testere dişi oluşturacak şekilde yerleştirilmesi ile meydana getirilen kirpi saçaklar türbenin masif görümlü cephelerini süsleyen diğer öğedir (Foto.6). Yapının özgün çatı ve kaplaması günümüze kadar gelememiştir. Ancak yapının çevresinde ve içinde yapılan temizlik kazısı sırasında elde ettiğimiz kiremit parçaları ile yazılı kaynaklarda ulaştığımız aynı döneme ait türbe yapısı fotoğrafında (Foto.7) yaptığımız incelemeler de o döneme ait türbelerin çatısının hussi kiremitle kaplandığı tespit edilmiştir (Ayverdi,1966).

5- Saçaklarda yer alan üç sıra kirpi saçak yer yer döküldüğünden; bu kirpi saçakların aynı malzeme ile aslına sadık kalınarak yenilenmesi,

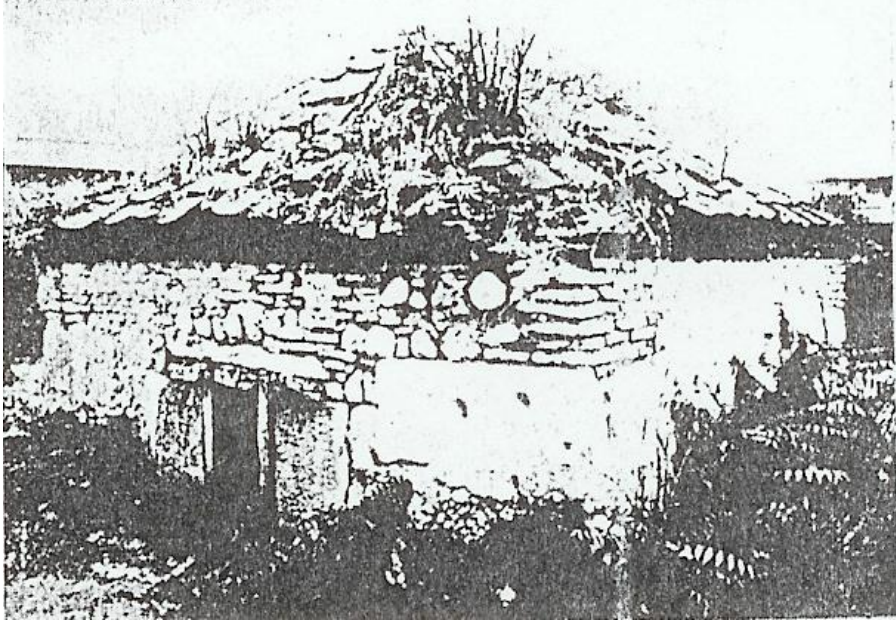
Foto.8 Bursa-Mustafa Kemal Paşa'da Hamza Bey Türbesi.

Türbenin restorasyonunu yönlendirecek olan verilere ulaşmak amacıyla: çevrede ve yörede detaylı araştırmalar yapılmıştır. Bu araştırmalardan aynı döneme ait olduğu yapım tekniğinden, kullanılan malzemelerden, yapı kitlesinin biçiminden anlaşılan ve yazılı kaynaklardan tespit edilen Hamza Bey Türbesi'ne ulaşılabilmektedir (Foto. 8). Türbe Bursa'nın Kemalpaşa İlçesi'ndedir. Bu türbenin tavanı bir kasnaksız kubbe ile örtülmüş ve kubbenin üzeri dışarıdan hussi kubbe kiremitleri ile kaplanmıştır(Ayverdi,1974). Fatma Sultan Türbesi'nin tavan örtüsünün de özgününde Hamza Bey Türbesi'nin tavan örtüsünü oluşturan kubbeden olduğu ve üzerinin de yine bu türbenin kubbesini dışarıdan kaplayan hussi kiremitler ile kaplı olduğu anlaşılmaktadır. Fatma Sultan Türbesi'nin mahalinde ele geçen kiremit parçaları Hamza Bey Türbesi'nin kubbesinde yer alan hussi kubbe kiremitlerine benzemesi bu fikri desteklemektedir. Hussi kiremit kalıntıları ile her iki türbenin duvar örgüsünde,sıvasında ve tavan örtüsünde aynı malzemelerin kullanılması ve yapım sisteminin benzerliği bu iki türbenin aynı dönemde ve aynı mimari özelliklerde yapıldığına işaret etmektedir.

9- Bir yazılı kaynakta yer alan, fotoğraf üzerinde yapılan incelemelerden; yapım teknikleri, kullanılan malzeme ve kitle biçiminin birbirine benzemesi: aynı döneme ait bir yapı olduğu tahmin edilen, Bursa ‘nın Kemalpaşa İlçesi’nde yer alan Hamza Bey Türbesi’nin kubbesi incelenerek aynı teknik özelliklere sahip bir kubbe ile Fatma Sultan Türbesinin tavanının da örtülmesi,

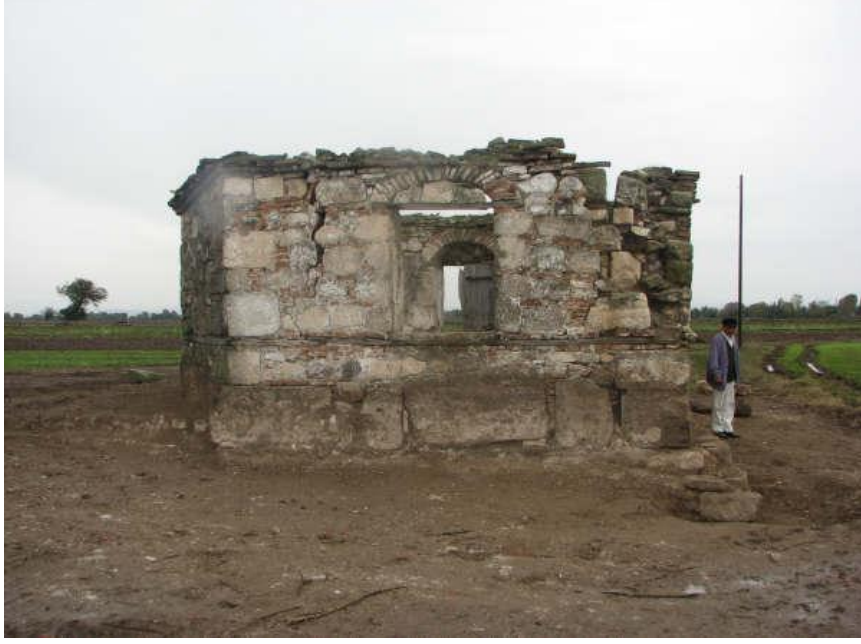
F9- Türbenin üzerine oturtulduğu basamaklı platform

Türbeye ulaşımı sağladığı düşünülen taş merdiven günümüzde işlevini yitirmiş basamakları yerlerinden oynamıştır. Birisi rıht yüksekliği tamamen toprağa gömülü sadece üst yüzeyi dışardan görülmektedir. Diğeri ise giriş kapısına yakın mesafede duran bir düzgün yüzeyli blok taştır. Türbenin beden duvarlarının bazı bölümlerinde cephe yüksekliği boyunca geniş çatlaklar yer alır. Bazı bölümlerde ise ara çatlakların oluştuğu görülür. Ayrıca kapı ve pencere boşluklarını sınırlayan düşey kenarlarda eğilmelerin oluştuğu, bazı duvarların ise birbirlerinden ayrıldıkları, dış cephede köşelerden bir tanesinde köşe taşlarının koparak etrafa dağıldıkları görülür (Foto.7). Kısaca duvarlar taşıyıcı niteliklerini yitirmiştir. Türbenin iç mekanında biri pencere boşluğunun başladığı kot olan denizliğin altında, diğeri ise pencere boşluğunun üzerinde konumlanan basık kemerin üstünde olmak üzere iki adet ahşap hatıl türbenin beden duvarlarını dolaşır. Türbenin iç mekanında, giriş kapısının sol yanında yer alan köşe; define arayıcıları tarafından kazınarak temeller açığa çıkarılmıştır. Bu çukurda yapılan ölçümlerde, temel derinliği ile pencere denizliği arasındaki mesafenin 1.14m. olduğu tespit edilmiştir. Ayrıca iç mekanda pencere nişinde mezarların parçalanmış başucu taşlarının muhafaza edildiği görülür (Foto3).

ele geçen buluntular bu arazinin mezarlık alanı olarak kullanıldığına işaret etmektedir. Türbenin üzerine oturtulduğu üç basamaklı taş platformun Roma ve Bizans dönemlerinde mezar yapılarının temellerinde kullanıldığı bilinmektedir.

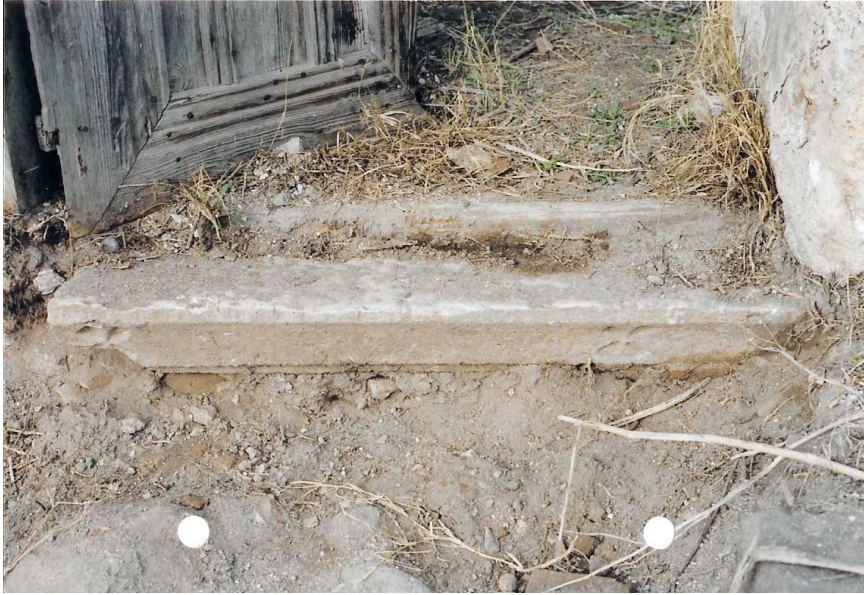
F10-Eşik taşında işli stilize haç motifi

Özellikle türbenin, üzerinde kazıma stilize haç motifi bulunan tek parça blok taş eşiği Bizans Dönemi lentosudur (Foto.8). Ayrıca beden duvarlarında rastladığımız mermer mimari parçalar Roma ve Bizans dönemlerine aittir. Yapılan temizlik kazısı sonunda ele geçen bu veriler ışığında, türbenin yerinde önceden Roma veya Bizans Dönemi'ne ait bir mezar yapısı olduğu, Osmanlı Dönemi'nde türbenin önceden yıkılan bu mezar yapısının taş platformu üzerine, mezarın etrafa dağılan malzemeleri de kullanılarak inşa edildiğine işaret etmektedir. İç mekanda yapılan temizlik kazısı sonunda iç mekânın özgün taban döşemesinin üzerine sonradan beton şap atıldı tespit edilmiştir (Foto 11, 12 ve 13). Açığa çıkarılan iki mezardan mihrabın önünde yer alanın sağlam olduğu, ikinci mezarın ise defneciler tarafından tahrip edilerek sınırlarının bile belli olmadığı tespit edilmiştir. Sağlam olan mezar taban döşemesinden 40cm yüksekliktedir. Baş ucu ve ayak ucunda birer üçgen formulu taşbulunur. Mezarın üst yüzeyi ise beton harç ve harman tuğla ile kaplanmıştır. Mezarların sandukaları görülmemektedir. Türbenin geçirdiği bir onarım sırasında sandukaların kapatıldığı düşünülmektedir.

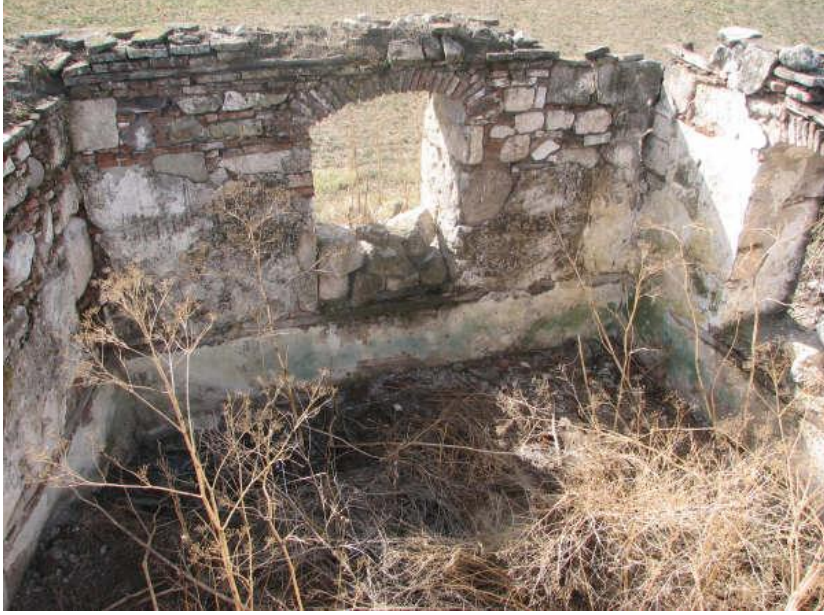
F 12 – Türbenin iç mekanın fiili durumu

Giriş kapısının çıtalı ahşap kapı kanadı ise işlevini yitirmiş, zorlukla açılıp kapatılabilmektedir. Türbenin iç mekanında yer aldığı söylenen iki adet mezar ile iç mekanın taban döşemesi iç mekanda yapılan temizlik kazısı ile açığa çıkarılmıştır. İç mekanda, duvar yüzeylerinde sıvalar tamamen dökülmüş, bazı bölümlerinde parçalar halinde kalmıştır(Foto.3). Duvarların iç ve dış yüzeylerinde yapılan incelemelerde karşılaşılan farklı malzeme karışımından oluşturulduğu görülen bağlayıcılar, sıvalar ve farklı taş duvar örgüsünden oluşan bölümlerin varlığı türbenin farklı dönemlerde onarım geçirdiğine işaret etmektedir. Bir onarım

2- Tamamen yıkılan tavan örtüsü enkazı; türbenin iç mekanında biriktiği için; yazılı kaynaklarda yer alan kayıtlarda belirtilen, türbenin iç mekanında yan yana; yer alan iki adet mezarın yeri ve konumları; üzerlerinde biriken tavan örtüsü enkazı nedeniyle günümüzde belli olmadığından, biriken bu enkazların temizlenerek türbenin taban döşemesi ile mezarların açığa çıkarılması ve mezarlara yapılması gereken müdahale biçiminin belirlenmesi için zorunlu görülen kazı izninin ilgili kuruldan alınması,

3- Bütün duvarlarda yer alan çatlak ve ayrılmaların belirlenebilmesi için; türbenin iç mekanında, duvarlarda bölümler halinde kalan, oldukça yıpranmış sıva parçalarının da raspa ile kaldırılması ve raspa sonunda ortaya çıkacak olan duruma göre; yıkılacak ve bırakılacak duvar veya duvar bölümlerinin belirlenmesi,
