KEMAH ve KEMAH KALESİ KAZILARI

Öz

Kemah and Excavations of Kemah Castle

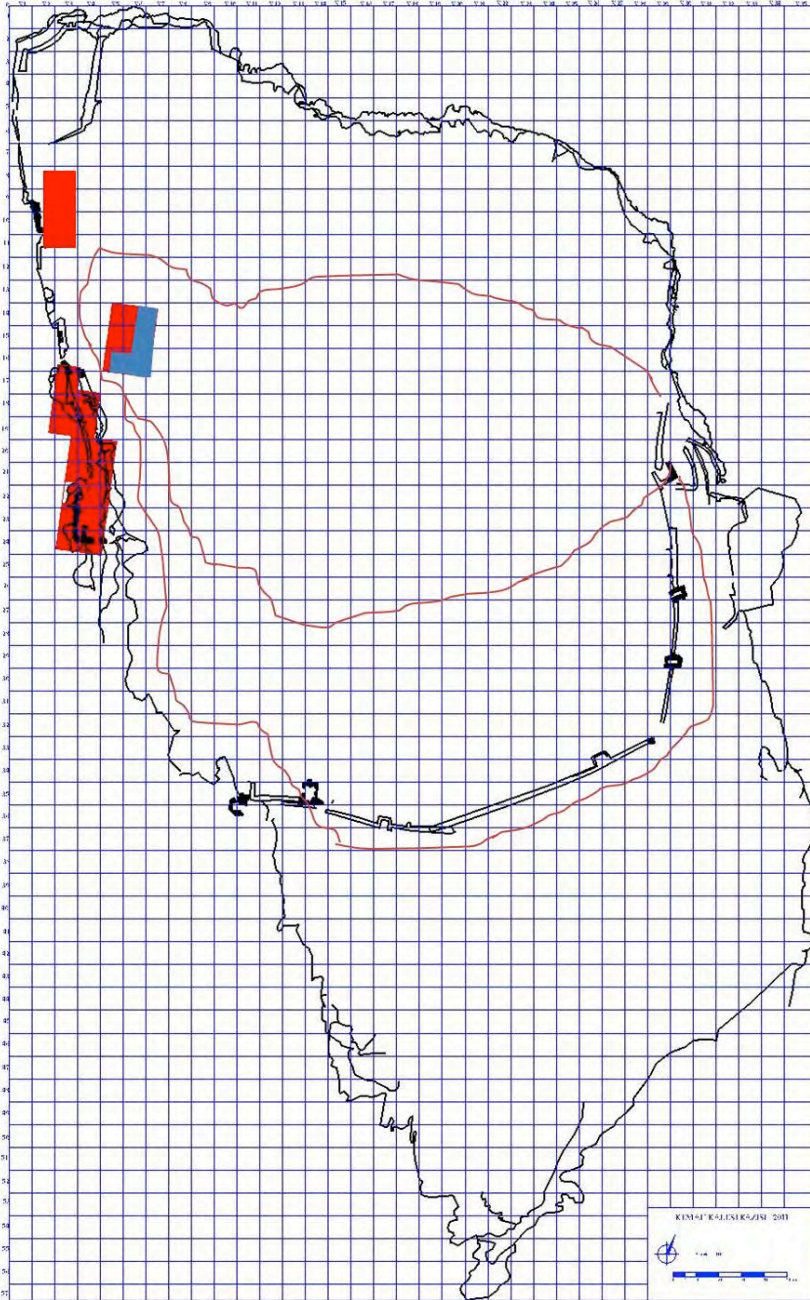
Çiz. 1: Kemah Kalesi.

Kemah Kalesi (Foto. 2-3) Kazısı çalışmalarında, **Kale Yolu ve Muhafız Odaları, Bey Camii, Hamam Yapısı ve Yürüme Yollarının Açılması** çalışma alanları olarak belirlenmiştir (Çizim 1).

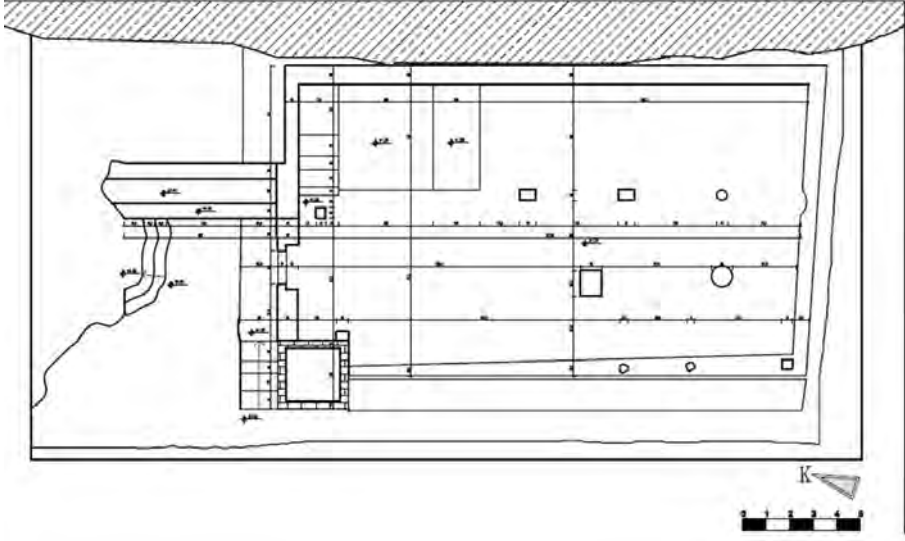
Çiz. 2: Bey Camii Planı

Bey Camii Çalışmaları: Kaledeki ikinci çalışma alanı 2011 sezonunda batı cephesi ve mihrabı ortaya çıkarılan Bey Camiidir (Çizim 2), (Foto. 6-11). Bu alan, Evliya Çelebi'nin Seyahatnamesinde Bey Camii adıyla bahsettiği taş minareli caminin bu yapı kalıntısı olabileceği düşüncesiyle aynı şekilde adlandırılmıştır. 2012 yılı çalışmalarıyla beraber caminin 22x11 m. ölçülerindeki iç mekânı ortaya çıkarılmıştır. Bu mekanda biri doğuda silindirik, ikisi dikdörtgen olmak üzere üç sütun kaidesi bulunmuştur. Doğu duvarını oluşturan kayalık alan düzensiz olarak uzanmaktadır. Kaya yüzeyinde şekillenen ara ara doğal, küçük oylumlanmalar görülmektedir.

Güney duvarı ortasında beş köşeli mihrap yer alır. Köşeleri profilli olan mihrabın iki sıra sağlam kalmış kesme taş örgüsüne ulaşılmıştır. Mihrap çevresinde yapılan çalışmada mihraba ait iki büyük taş ile, bir kırık taş parçası ele geçirilmiştir. Büyük taş parçalarından biri profilli olup, diğeri üzerinde üç servi ağacı motifinin işlendiği görülmüştür. Yapılan kazılarla

13.80 m. uzunluğunda ve çapraz uzanan kible duvarının güney yüzü ortaya çıkarılmıştır.

Minarenin doğusunda yapılan çalışmada zemin seviyesine kadar ulaşılmıştır. Minareden 0.40 m. uzaklıkta bulunan cami kapısının yan söveleri 0.60 m. yüksekliğe kadar sağlam olarak tespit edilmiştir. Kapı eşiği yekpare kesme taştan yapılmıştır. Burada duvarların alçı kaplı olduğu görülmüş, minarenin kuzeyinde batıdan doğuya doğru moloz taş örgülü dört basamak belirlenmiştir. Girişin hemen önündeki kare biçimli sahanlığın kuzeydoğusunda ana kayanın tıraşlanmasıyla oluşturulmuş 0.30 m. yüksekliğinde ve 1.16 ve 0.97 m. ölçülerindeki iki basamakla camiye bu yöndeki ulaşımın sağlandığı anlaşılmıştır.

Harimin kuzey doğusunda 1.70 m. genişliğinde ve 4.75 m. uzunluğunda bir alanın varlığı belirlenmiş, bu bölümün kuzeyinde ana kayanın tıraşlanarak basamaklı hale getirildiği görülmüştür.

Minare, caminin kuzeybatısında bulunmaktadır. Minarenin alt kesiminde kalan kesme taşların birbirine demir kenetlerle bağlandığı tespit edilmiştir.

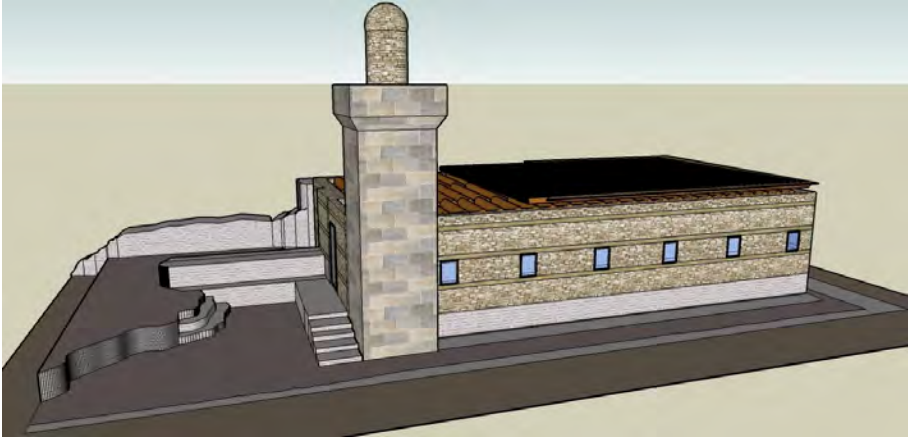
Çiz. 3: Bey Camii.

Yapılan kazı çalışmaları ile ortaya çıkarılan caminin yukarıda tespit edilen bulgulardan hareketle; kuzey güney doğrultusunda ahşap sütunlara oturan üç sahınlı bir cami olduğu söylenebilir. Mengücekoğullarının ilk başkenti olan Kemah Kalesinde bu döneme ait bir caminin inşa edilmiş olması muhakkaktır. Saray alanı olarak düşünülen Kemah Kalesinin kuzeybatı köşesine yakın konumdaki Bey Camiinin yeri Mengüceklî Döneminde inşa edilecek bir cami için ideal bir mevkidedir. Minaresinin kargir oluşu ve bu yönüyle Evliya Çelebi Seyyahatnamesinde zikredilmesi bu düşünceyi destekler mahiyettedir. İlk inşa edildiği dönemden günümüze gelinceye kadar geçirmiş olduğu safhaları belirlemek net bir şekilde belirlemek mümkün olmasa da elde edilen buluntular caminin plan düzenlemesi ve malzemesi ile pek fazla değişikliğe uğramadığını ortaya koymaktadır. Kemah ve çevresi köylerinde günümüzde de mevcut olan camilerin genel görünüşleri ve plan anlayışları dikkate alındığında yaklaşık 800 yıl içerisinde yöredeki cami mimari anlayışının pek fazla değişmediğini söylememize imkân vermektedir. Bu doğrultuda gerçekleştirilen restitüsyon denemesi geçmişte ve günümüzde mevcut bölge camileri dikkate alınarak yapılmıştır (Çizim 3-5).

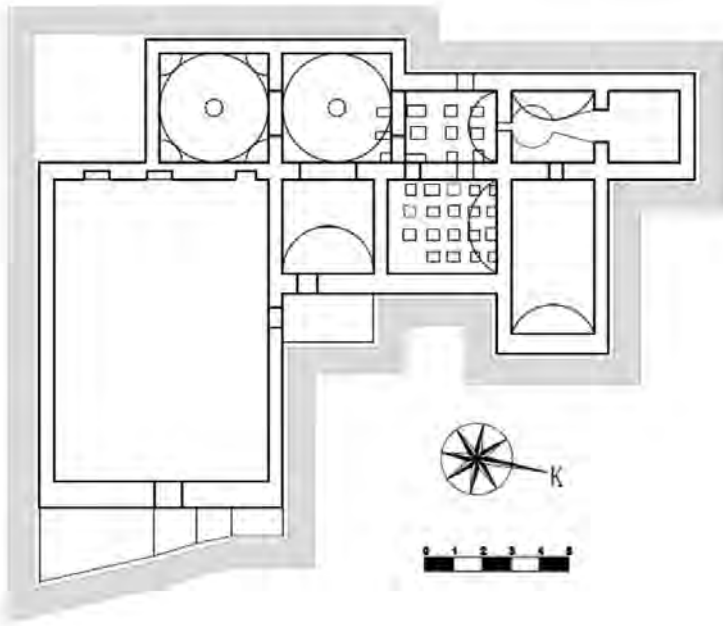
Çiz. 7: Saray Hamamı.

Hamamın doğusunda ortaya çıkarılan suyolunun, hamamın su ihtiyacının kalenin güneyinden sarnıçla veya kaynaktan künklerle getirilmesiyle sağlandığı düşünülmektedir. Buna benzer kaynaktan su getirme yöntemi batman /Hasankeyf İlçesi kalesi içinde söylenmektedir. Bugünkü durumu ile kale içerisinde bir su kaynağı mevcut değildir. Yüzlerce evin ve sarayın su ihtiyacının taşıma su ile karşılanması son derece güçtür. Özellikle hamamın doğusunda ortaya çıkarılan künklerin varlığı hamama suyun getirildiğine işaret etmektedir. İlerleyen tarihlerde yapılacak kazı çalışmalarında künklerin takip ettiği güzergah ortaya çıkarılırsa hamam suyun getiriliş yolu da netlik kazanacaktır. Kazısı yapılan hamam Bey Camiinde olduğu gibi saray alanına yakın bir konumdadır. Sarayın sınırları net olarak belirlenememiş olsa da hamamın bu alan içerisine yer almış olması mümkündür. Bu nedenle hamam yapısını da Mengücekoğulları Dönemi ile ilişkilendirmek olasıdır. Kazı sonucu ortaya çıkan hamam planı doğrultusunda bu yapı ile ilgili restitüsyon çalışması yapılmış ilk inşasında olması gereken hali ortaya konulmaya çalışılmıştır (Çizim 6-9).

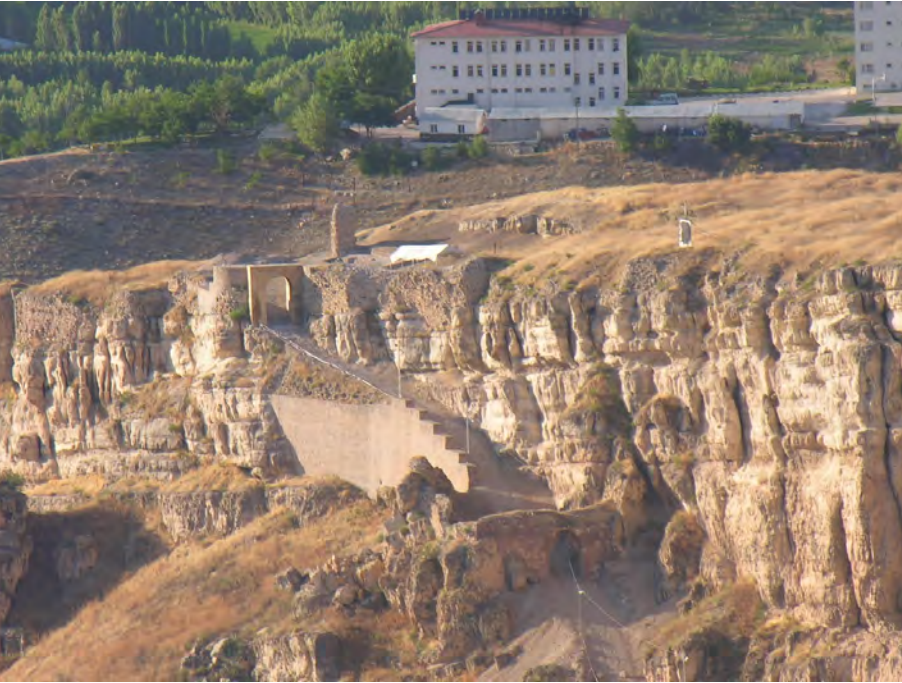
Foto. 4: Kale Yolu.

Kale Yolu Çalışmaları: Kemah Kalesi kazı çalışmalarındaki ilk çalışma alanını, güvenliğinin sağlanmasından sonra kale yolu oluşturmuştur. 92.80 m.'lik yol güzergâhındaki yapılan çalışmalarla I. kale kapısının hemen kuzeyinde, girişin iki yanındaki 1.43x3.82 m. ve 3.37x3.55 m. ölçülerindeki muhafız odaları, II. kale kapısının güneyindeki 0.80 m. genişlikte üç basamak ortaya çıkarılmıştır (Foto. 4-5).

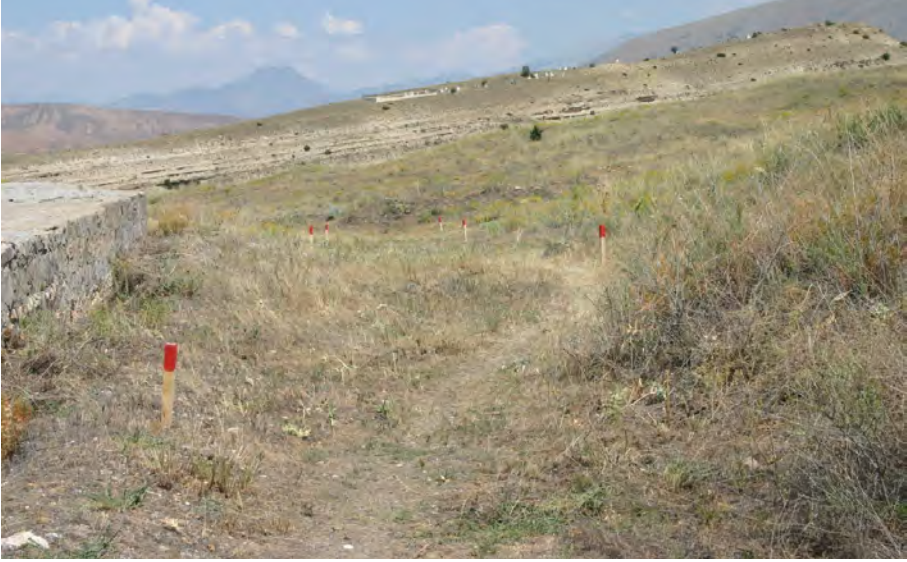
Foto. 12: Yürüme Yolları.

Yürüme Yolları Çalışmaları: Kaleyi gezenlerin, Tanasur Çayına inmesini sağlayan su tünellerine ulaşım kolaylığını sağlamak ve kale içerisinde kolay gezinmelerini temin etmek için, toplam dört güzergâh halinde yaklaşık 1250 m. uzunluğunda yürüme yolu açılmıştır. Yolların sağında ve solunda 10 m. aralıklı yerleştirilen ahşap kazıklarla hem yolların sınırı belirlenmiş hem de kazıklar arasına gerilen emniyet şeritleri ile güvenliğin sağlanması amaçlanmıştır (Foto. 12).

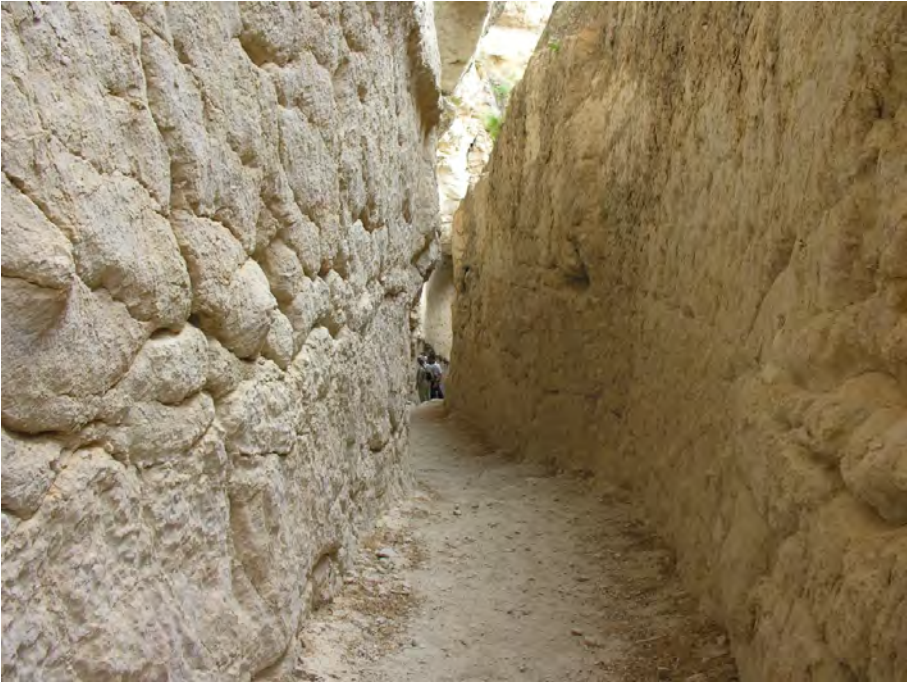
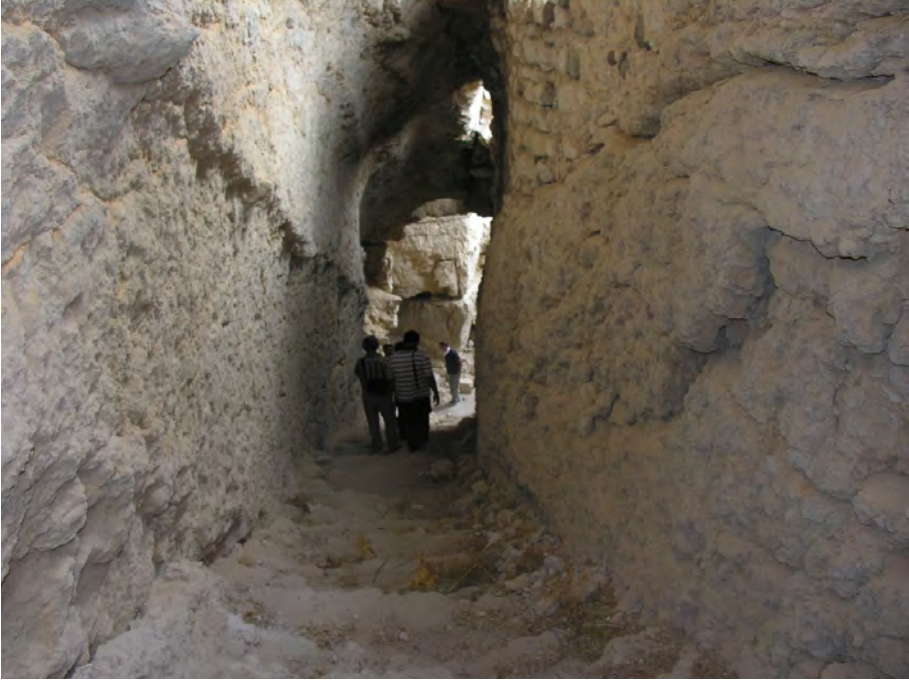
Foto. 13: Tüneller.

Kemah Kalesinin doğu kesiminde yer alan suya iniş tünelleri günümüzde mevcut olmakla birlikte gerek depremler sonucu yer yer çöküntüler oluşması, gerekse kaleyi oluşturan doğal kayanın çürük kireç taşında meydana gelmesi bu tünellerin zarar görmesine neden olmuştur. Kale üst kesimi ile Tanassur Deresi arasındaki yaklaşık 50-60m. lik yükselti farkı yaklaşık 350m. uzunluğundaki yer yer eğimli yer yerde merdivenle oluşturulan uzun bir yolla katedilmiştir. Bu tünellerin yapılacak temizlik ve onarım çalışmaları ile turizme kazandırılması büyük önem arz etmektedir. Kemah Kalesini cazip kılan en önemli mimari unsurlardan birisi bu tünellerdir. Ancak gerekli restorasyon çalışmaları yapıncaya kadar olumsuz herhangi bir durumun yaşanmaması için gerekli uyarı levhaları konulmuş, koruma bantları çekilerek geçici güvenlik tedbirleri kazı ekibi tarafından alınmıştır (Foto. 13-14).

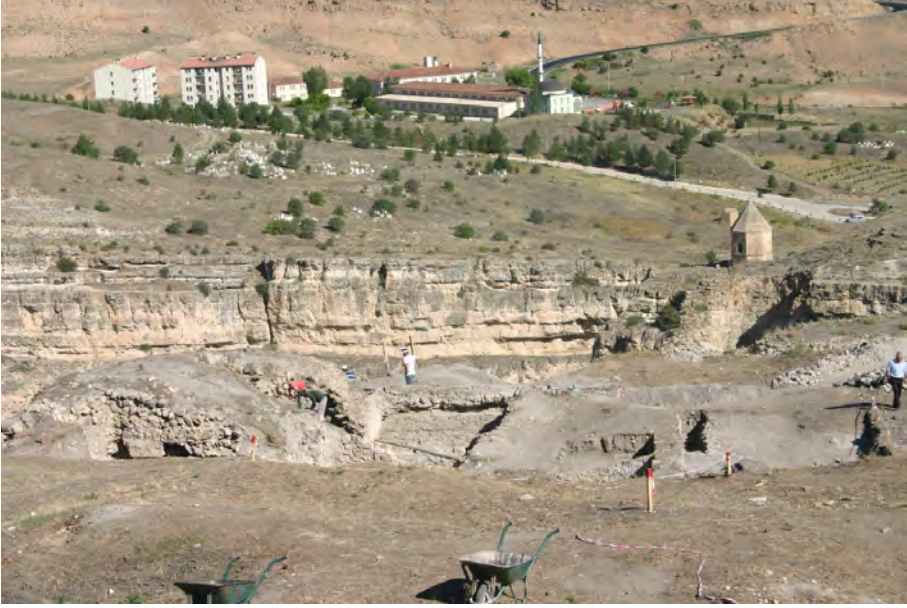
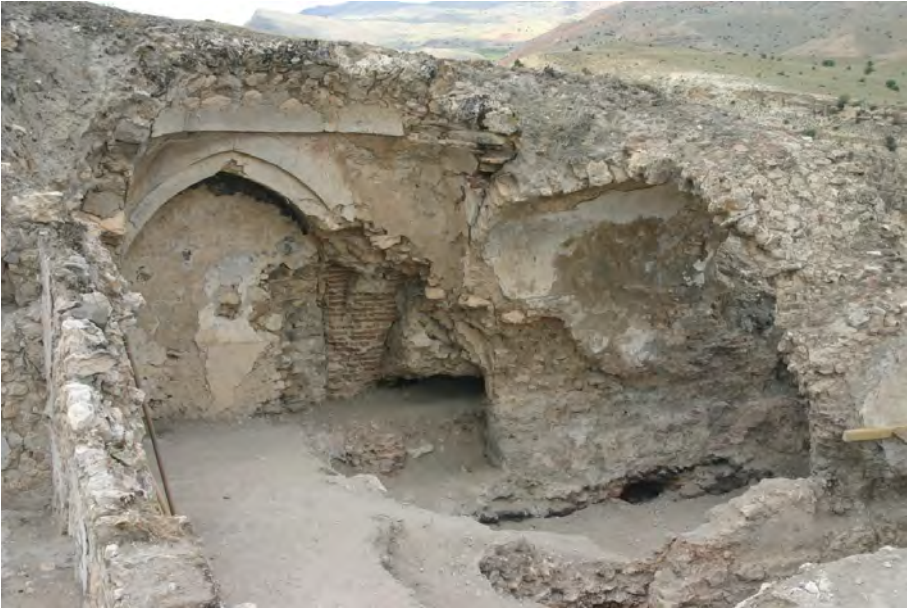
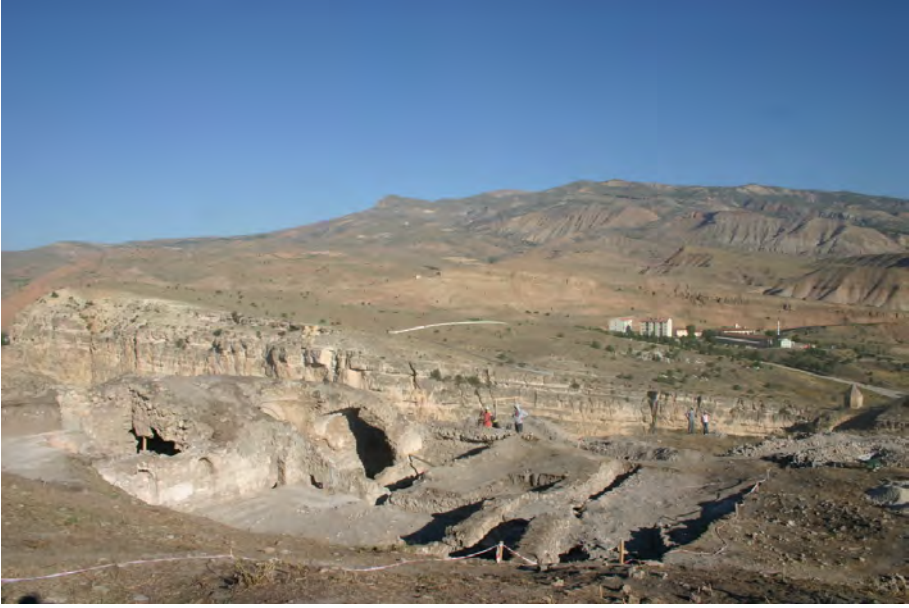
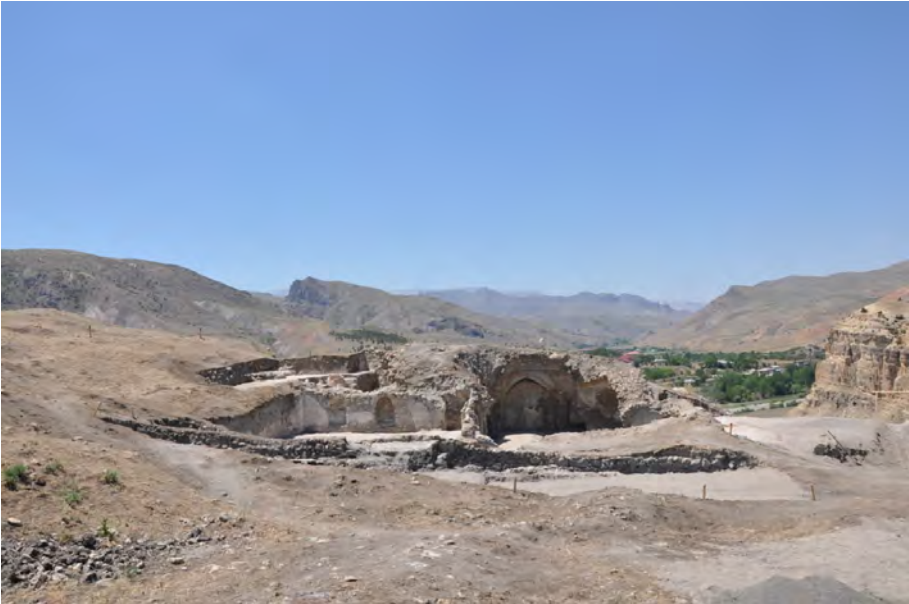
Hamam Çalışmaları: Saray Hamamı olarak adlandırılan yapı, Bey Camiinin kuzeybatısında camiye yaklaşık 55 m. mesafede bulunmaktadır. Yapılan kazı çalışmalarıyla soyunmalık, ılıklik, sıcaklık ve külhan bölümleri ortaya çıkarılmıştır (Çizim 5), (Foto. 15-19).

Soyunmalık: Yapılan kazı çalışmaları ile 7.5x10.60 m. ölçülerinde soyunmalık bölümü ortaya çıkarılmıştır. Bu bölümünün girişi doğu cephede 0.90 m. genişliği ile tespit edilmiştir.

Sıcaklık: Ilıklığın kuzeyinde üst örtüsü yıkılmış 3.30x3.82 m. ölçülerinde bir mekân, kuzeybatısında tonoz örtülü 2.50x3.70 m. ölçülerinde bir başka alan yer alır. Buranın batısında pandantif geçişlere sahip kubbe ile örtülü 3.80x3.80m. ölçülerinde bir bölüm ile güneybatısında tromp geçişli

kubbe ile örtülü 3.80x3.80 m. ölçülerinde diğer bir mekân bulunur. Ilıklığın kuzeyindeki ve kuzeybatısındaki bölümlerde döşemenin, üst örtünün yıkılması sebebi ile çöktüğü tespit edilirken, yürüme alanından -3.30 m. derinliğe ulaşıldığında, hamama külhandan gelen sıcak hava ile zeminden ısıtılmasını sağlayan tuğla ve taş malzemeli ayaklar ortaya çıkarılmıştır. Aynı sistem bu mekanın batısındaki tonoz örtülü mekanın döşemesinin altında da belirlenmiştir.
