ENGELLİ BİREYLERİN ÜNİVERSİTE YERLEŞKELERİNDE ORTAK MEKÂNLARI KULLANABİLMELERİ ÜZERİNE ÖRNEK BİR ARAŞTIRMA: KİLİS 7 ARALIK ÜNİVERSİTESİ MERKEZ YERLEŞKESİ

THE USE OF COMMON SPACES IN UNIVERSITY CAMPUS BY DISABLED PEOPLE: KILIS 7 ARALIK UNIVERSITY MAIN CAMPUS

Şekil 1. Çalışma alanının konumu ve Kilis 7 Aralık Üniversitesi merkez yerleşkesi vaziyet planı [18, 21].

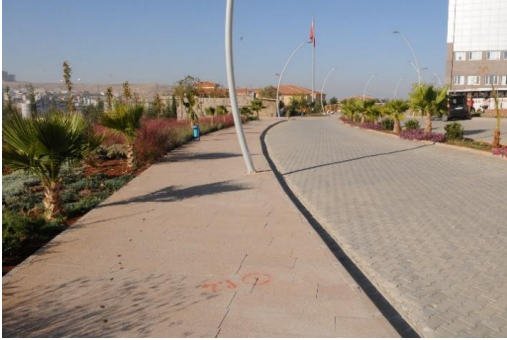
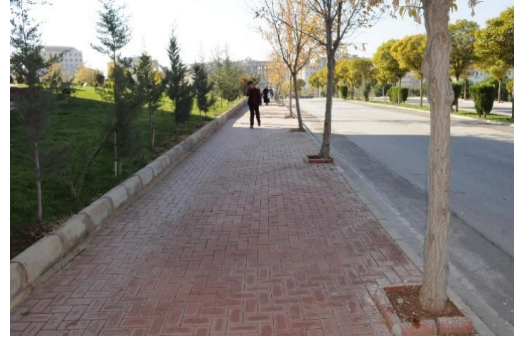
Yerleşkedeki kaldırımların çoğunluğu standartlarda olması gereken genişlik ölçülerine, uygun kaplama malzemesine, kaldırımda uygun enine ve boyuna eğime sahiptir (S1-3-5). Fakat tüm kaldırımlarda görme engellilerin yerleşkede rahat dolaşımını sağlayacak kılavuz izi bulunmamaktadır.

Yerleşkede sadece K4 kaldırımının yüksekliği 15 cm'nin altındadır. Dolayısıyla 10 no'lu standart sadece ilgili kaldırım için değerlendirilmiştir. K4 kaldırımının kenarında araç parkını engelleyecek nitelikte bir bariyer bulunmamaktadır (S10). Toplam 7 bölgede yer alan kaldırımda bitkilendirme mevcuttur. Tüm kaldırımlar 12 no'lu standartta (S12) belirtilen bitki türü seçim kriterine uyarken; sadece K15 kaldırımını 11 no'lu (S11) standartta belirtilen kaldırım genişliği standardına uymamaktadır. Ayrıca yerleşkede bazı güzergâhlarda kaldırım döşemelerinde tesviyeden kaynaklı sorunlar nedeniyle çökme ve çıkıntılar gözlenmiştir.

Şekil 2. Yerleşkede bulunan kaldırımlardan örnekler (K5, K22).

Kaldırımlar: Yerleşkedeki kaldırım genişlikleri farklı olup; bazı kaldırımların genişlik ölçüleri, taşıt yolundan yükseklikleri standart ölçülerde değildir. Kaldırımların %38, 63'ü %5'lik olan boyuna eğim standardını sağlamamakta ve yüzey malzemeleri arasında tesviyeden kaynaklanan kot farkı mevcuttur. Ayrıca görme engellilerin dolaşımını kolaylaştıracak olan kılavuz iz, kaldırımların hiçbirinde bulunmamaktadır. Aynı zamanda bitkilendirme yapılan kaldırımlar uygun genişliğe sahip olmayıp bu kaldırımların hiç birinin ağaç diplerinde çevre ile zıt renkli izgara veya çakıl ve ağaç çevresinde ise duymasabilir yüzey bulunmamaktadır. Yerleşkede taşıt yollarının kenarında kaldırım bulunmadığı alanlar bulunmaktadır. Bu alanlarda kaldırım düzenlenmesi yapılmalı; bazı kaldırım kenarlarında yer alan şev alan ile kaldırım bağlantısı bariyer kullanımı ile güvenli hale getirilmelidir.

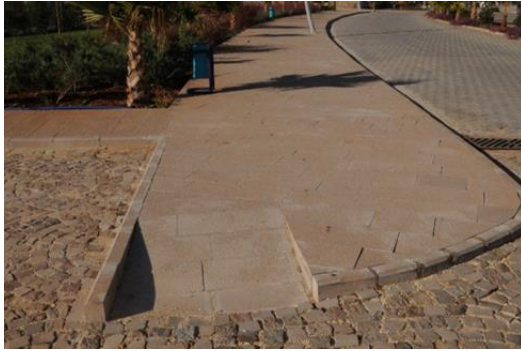
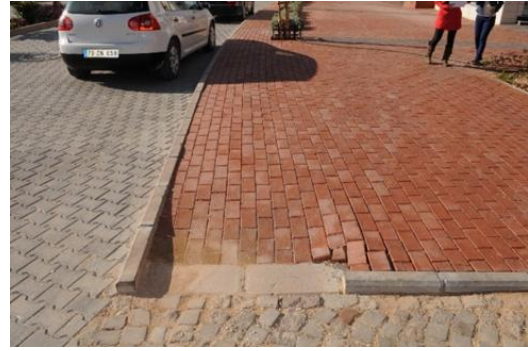
Yerleşkede kaldırım üzerinde yer alan rampaların genişlikleri çoğunlukla uygun ölçülerde olup rampa eğimleri %4 ile %23 eğim aralığında değişim göstermektedir. Ayrıca rampa-taşıt yolu birleşim yerlerinin çoğunluğunda çıkıntı veya çukurluk bulunmamaktadır. Rampalarda görme engelliler için duyumsanabilir yüzey bulunmamaktadır.

Şekil 3. Kaldırımlarda yer alan rampa örnekleri (R13, R18).

Rampalar: Alan bütününde yaya ulaşımının sürekliliğini sağlayacak rampa mevcut olmamakla birlikte mevcut rampaların çoğunluğunun eğimi %8'den fazladır. Ayrıca bu rampaların başlangıç ve bitiş alanında yer alması gereken duymasabilir yüzey yer almamaktadır. Rampanın yapılması gereken alanlarda rampa düzenlemesi yapılmalı ve mevcutta uygun olmayan rampalar standart ölçülerde iyileştirilmelidir.

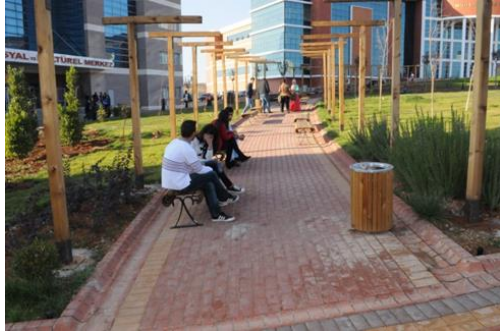
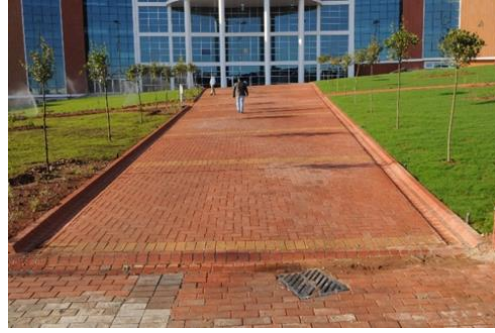
Yerleşkedeki bütün yaya yollarının genişlik ölçüleri olması gereken standardı (S1) sağlamaktadır fakat yaya yollarının hiç birinde görme engelliler için kılavuz iz bulunmamaktadır. Eğimi %4'ten fazla olan; yani 4 no'lu standardı

Yaya yollarında yer alan drenaj ızgaraları yollara dik olarak konumlandırılmış; ve ızgara aralıkları 13 mm'nin üzerindedir (S5). Yaya yollarının tümünde yüzey malzemesi olarak taban tuğlası ve kilitli parke taş kullanılmıştır (S6). Ayrıca bazı yolların kesişim noktalarının engelli kullanıcılar için uygun olmadığı tespit edilmiştir. Ayrıca MMF ile SKM'yi birbirine bağlayan YY5 no'lu yaya yolunun enine eğiminin engelli kullanıcılar için uygun olmadığı tespit edilmiştir.

Şekil 4. Yerleşkede bulunan yaya yollarından örnekler (YY14, YY18).

Yaya yolları: Yaya yollarında görme engellilerin ulaşımını sağlayacak kılavuz iz uygulaması yapılmamıştır. Ayrıca yolların %44'ünün eğimi uygun eğime sahip olmayıp; yollarda yer alan drenaj izgaralarının gerek konumlandırma yönü

gerek aralıkları standartlara uymamaktadır. Aynı zamanda yerleşkede herhangi bir yaya geçidi bulunmamaktadır. Yerleşke bütününde kılavuz iz sirkülasyonu oluşturulmalı ve bağlantı noktalarında uygun standartta yaya geçitleri düzenlenmelidir.

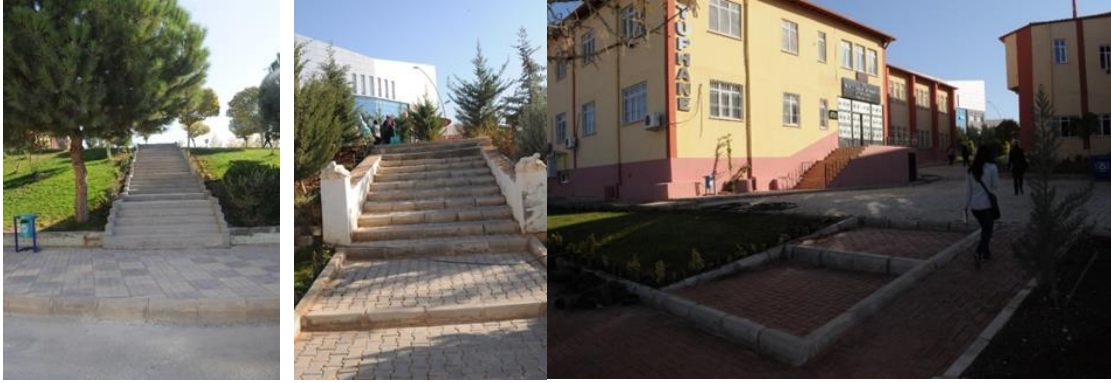
Tüm bu değerlendirmelerin yanı sıra yaya yolu üzerinde yer alan merdivenlerden sadece YYM3 ve YYM6 merdivenlerinin kenarlarında rampa bulunmaktadır. YYM3 merdiven kenarın-

daki rampanın gerek eğimi (%34) gerek rampada kullanılan yüzey malzemesi uygun değilken YYM6 merdivenin eğimi ve malzemesinin engelli kullanıcılar için uygun olduğu tespit edilmiştir.

Şekil 5. Yerleşkede bulunan yaya yollarından örnekler (YY14, YY18).

Merdivenler: Merdivenlerin %25'i asgari 180 cm olması gereken merdiven genişliği ve 30 cm olması gereken basamak genişliği standardına uymamaktadır. Merdiven basamakları en fazla 15 cm olması gereken basamak yüksekliği standardını sağlamamaktadır. Söz konusu yükseklik 16-23 cm aralığında değişmektedir. Aynı merdiven grubunda yer alan basamaklarda basamak genişlikleri ve basamak yükseklikleri standart değildir. Merdivenlerin hiçbirinde basamak uçlarında yer alması gereken koruyucu kaymaz şerit; merdiven başında ve sonunda düz ve değişik dokuda kaplama malzemesi ile döşenmiş bir alan bulunmamaktadır. Aynı şekilde merdiven sahanlıklarında da farklı bir dokuda malzeme kullanılmamıştır. Merdivenlerin %75'inde merdivenin her iki tarafında olması gereken tırabzan bulunmamaktadır. Var olan tırabzarlarda ise merdivenlerin ilk ve son basamağından itibaren olması gereken 45 cm'lik uzantı yer almamaktadır. Merdiven genişliği 3 m'nin üzerinde olan 3 merdivenin ortasında tırabzan yer almamaktadır. Merdivenlerin rıht ve basamak rengi birbirinden farklı değildir.

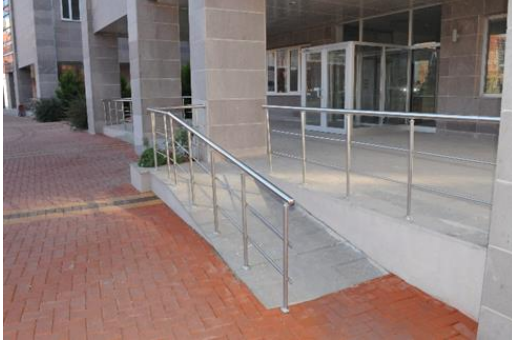
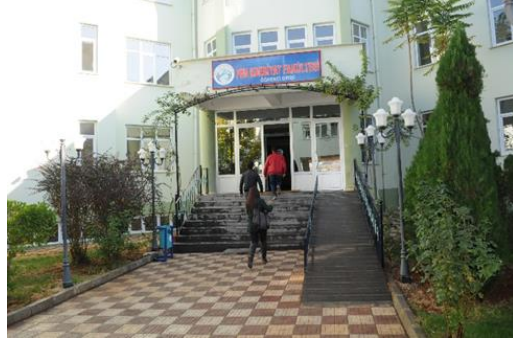
Yerleşkede yer alan binaların giriş sahanlıklarının ölçüleri değerlendirildiğinde sadece B3 no'lu bina standardı sağlamamaktadır (S1). Binaların yollarının hiçbirinde görme engellileri bina girişlerine yönlendirecek kılavuz iz çizgileri ile kesintisiz yönlendirme bulunmamaktadır (S4). Bina girişlerindeki rampa genişlikleri standart ölçülerini bütün binalar sağlamaktadır (S6). Bina girişlerinde rampa bulunan 10 binanın 6'sının rampa kenarında tırabzan bulunmaktadır (S7). Rampaların hiçbirinin başında ve sonunda farklı dokuda sahanlık yer almamaktadır (S8).

Bina girişlerindeki merdiven genişlikleri 220 cm ile 2330 cm arasında değişmekte ve merdivenlerin hepsi ilgili standarda uymaktadır (S9). Merdivenlerin basamak genişliği standardına (S11) uyan merdiven bulunmamaktadır. Yüksekliği 180 cm'nin üzerinde olan 3 binanın (B7-B10-B12) giriş merdivenleri arasındaki sahanlık ölçüleri 200 cm'nin üstünde olup; söz konusu standarda uygundur (S12). Merdivenlerden 6'sında pürüzlü, kaymayı önleyen kaplama kullanılmışken (S13); merdivenlerin hiçbirinin basamak ve rıht rengi birbirinden farklı değildir (S14) ve basamak uçlarında koruyucu kaymaz şerit bulunmamaktadır (S15). Ayrıca sahanlıklarda; merdiven başında ve sonunda değişik dokuda kaplama malzemesi döşenmiş alan yer almamaktadır (S16-17). Genişliği 3 m'den fazla olan merdivenlerin ortasında tırabzan bulunmamaktadır (S19).

Şekil 6. Yerleşkede bulunan yaya yollarından örnekler (YY14, YY18).

Bina girişleri: Yerleşkede görme engellilerin bina girişlerine yönelmesini sağlayan kılavuz iz çizgileri bulunmamaktadır. Bina girişlerinin çoğunda rampa yapılmış fakat yer alan rampaların tümünün eğimi %8'in üzerinde olup başında ve sonunda rampayı uyarıcı nitelikte farklı dokuda bir alan bulunmamaktadır. Bina girişlerinde bulunan merdivenlerin çoğunluğunda yüzey eleman doğru kullanılmış ama tümündeki basamak yükseklikleri maksimum 15 cm standardının üzerindedir. Aynı zamanda merdivenlerin basamak ve rıht rengi; basamak uçlarında yer alması gereken koruyucu kaymaz şeritler; merdivenlerin başını,

sonunu ve sahanlık alanlarını vurgulamak amacıyla kullanılması gereken değişik dokudaki kaplama malzemesi; merdiven ve rampa kenarında bulunan tırabzan düzenlemeleri standartlara uygun değildir. Bu uygulamaların iyileştirilmesi ve eksik uygulamaların tamamlanması bina girişlerinin kullanımı açısından gereklidir.
