PERÇİNLİ ÇELİK KÖPRÜ ELEMANLARININ YORULMA ÖMRÜ TESPİTİ ÇALIŞMALARI

Anahtar Kelimeler: Perçinli çelik demiryolu köprüsü, Yorulma ömrü, Tam ölçekli test

Identification of Riveted Steel Bridges' Fatigue Life

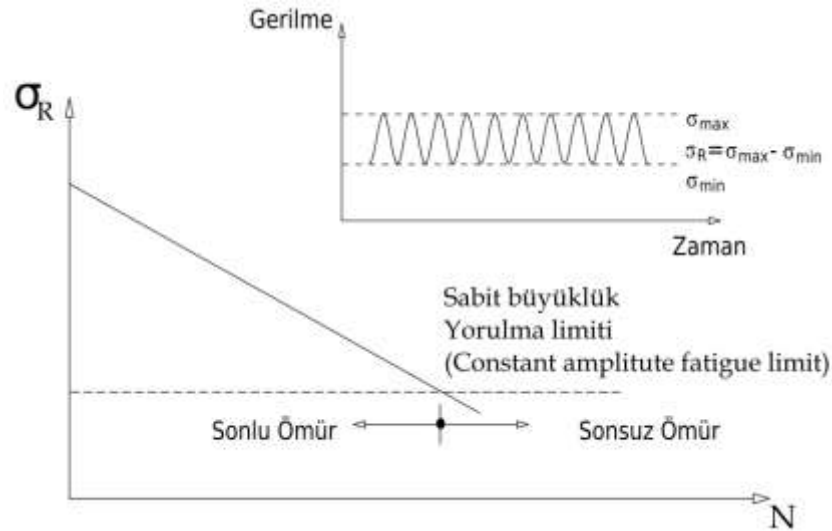
Şekil 1. Karakteristik S-N eğrisi.

Figure 1. Characteristic S-N curve

Elemanların ve bunların perçinli birleşimlerinin yorulma mukavemetlerini ifade etmekte kullanılan ve yukarıda bahsedilen standartlarda da verilen tipik gerilme aralığı-tekrar sayısı eğrisi (S-N Curve) aşağıda verilmiştir (Şekil 1). Logaritmik olmak üzere, düşey eksen gerilme aralığını, yatay eksen ise gerilme tekrar sayısını göstermektedir. Gerilme aralığı, uygulanan maksimum ve minimum gerilmelerin cebirsel farkı olarak tanımlanabilir.

Söz konusu boylama kirişlerde yapılan testler, düşük gerilme aralıklarından başlatılmış (Uzgider ve diğ., 2005), çatlağın oluşmaması durumunda (Run Out) ise uygulanan yük, dolayısıyla gerilme aralığı artırılmıştır. "Run Out" kararı, 8 ile 20 milyon yük tekrar sayısına karşın, kirişte çıplak gözle görülebilir bir çatlağın oluşmaması halinde alınmış ve bu durumda bir önceki sayaç sıfırlanmıştır.

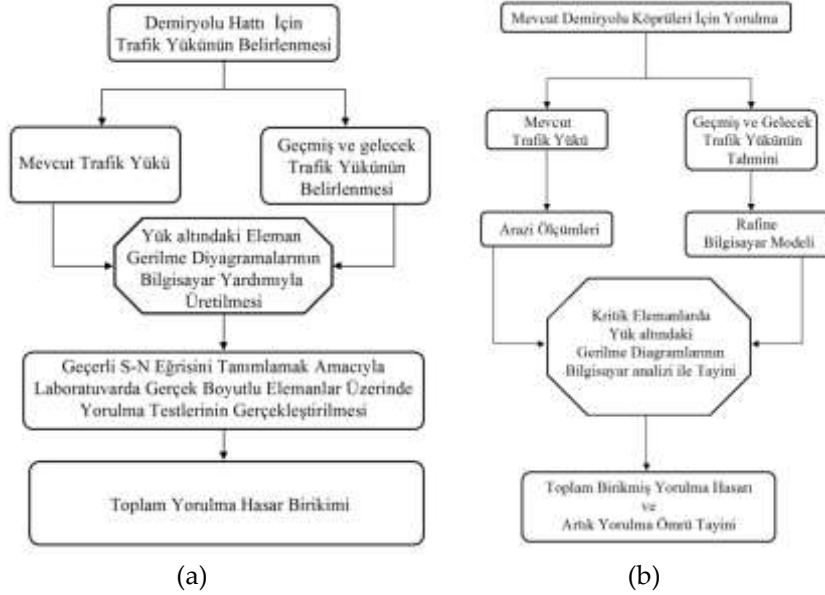
Şekil. 2. a) Dil iskelesi için b) Cambazkaya, Bekdemir ve Karaçam Köprüleri için yorulma analizi akış diyagramı.

Figure 2. Fatigue analysis flow chart for a) Diliskelesi, b) Cambazkaya Bekdemir and Karaçam Bridges

Laboratuvar deneylerinin yanı sıra, köprünün hizmet verdiği yıllardaki katar tipi, yük ve trafik verileri kullanılarak yükleme modelleri üretilmiş ve yürütülen statik analizler sonucunda boylama kirişler için gerilme tesir çizgileri elde edilmiştir. Bu tesir çizgilerinden hareketle, elemanın yorulma hasar birikimi, J.M. Barsom ve S.T. Rolfe (1987), Miner (1945) tarafından sunulan "Miner Lineer Hasar Birikimi" kuralı yardımıyla tespit edilmiştir. Elde edilen sonuçlar deneysel sonuçlarla birlikte değerlendirilmiştir. Bu sayfalar için kullanılan çalışma algoritması Şekil 2' de sunulmuştur.

Bölüm 2 ve Şekil 2a' da tanımlanan akış diyagramında verilen adımlar takip edilerek yorulma ile ilgili çalışma gerçekleştirilmiştir.

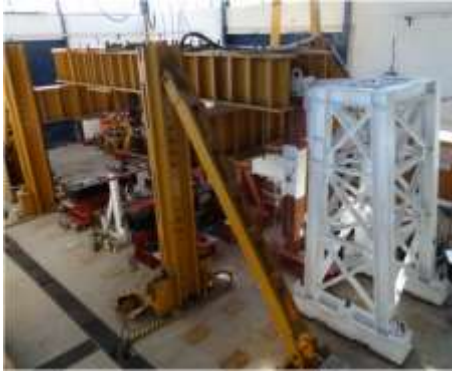
Şekil 4. Yüklem çerçevesi

Figure 4. Loading frame

Yorulmaya ömrü sonsuz olarak boyutlandırılmış çerçevenin yapımında 900 kN St37 ve St52 çeliği kullanılmıştır. Çerçeve 18.0x8.0x1.2 m.'lik kuvvetli betonarme döşeme üzerine monte edilmiştir (Şekil 4). Çerçevenin yüksekliği, genişliği ve açıklığı ayarlanabilmektedir.

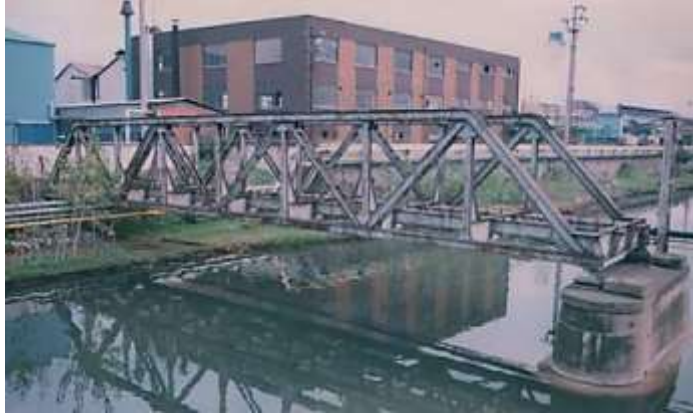
Şekil. 5. Diliskelesi (perçinli demiryolu) köprüsü
Figure 5. Diliskelesi (riveted railway) Bridge

Test edilen numuneler, Diliskelesi Demiryolu Köprüsü' nünden sökülerek laboratuvara getirilen boylama kirişleridir. Kafes kiriş şeklinde inşa edilen köprü, tek hatlı olup, iki açıklıklı basit kiriş tarzındadır. Herbir açıklığı 31.00 m. olan köprü'nün ikinci açıklığı, hattın değiştirilmesinden sonra kaldırılmış, ancak ilk açıklıktaki köprü yerini muhafaza etmektedir. (Şekil 5).

Köprüde kullanılan boylama kirişler NPI475 hadde profili olup Rombach firması tarafından imal edilmişlerdir. Çeliği, Wrought Iron' dır. Elemanlarda yer yer önemli miktarda korozyon tespit edilmiştir.

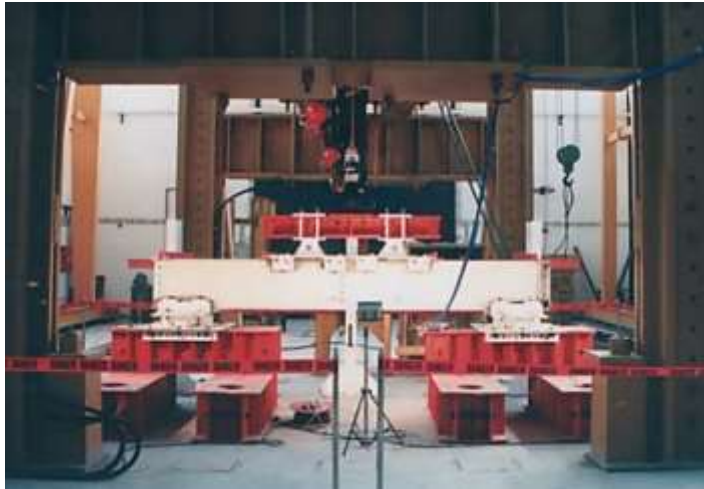
Şekil. 6. Test düzenegi
Figure 6. Test setup

Yükleme 4 noktadan tanımlanmıştır (Four-Point Bending) (Şekil 6), bu amaçla mesnet takımları ve yüklem kirişi ile yanal burkulmaya karşı numuneyi tutacak elemanlar imal edilmiştir (Şekil 7).

Bu yöntemle, kirişin yük etkileyen noktalar arasındaki orta kısmında sabit moment ve kesme kuvveti etkisi olmaksızın, muhtemel bir yorulma çatlağının oluşacağı bir bölgede, sabit bir gerilme dağılımı elde edilmektedir.

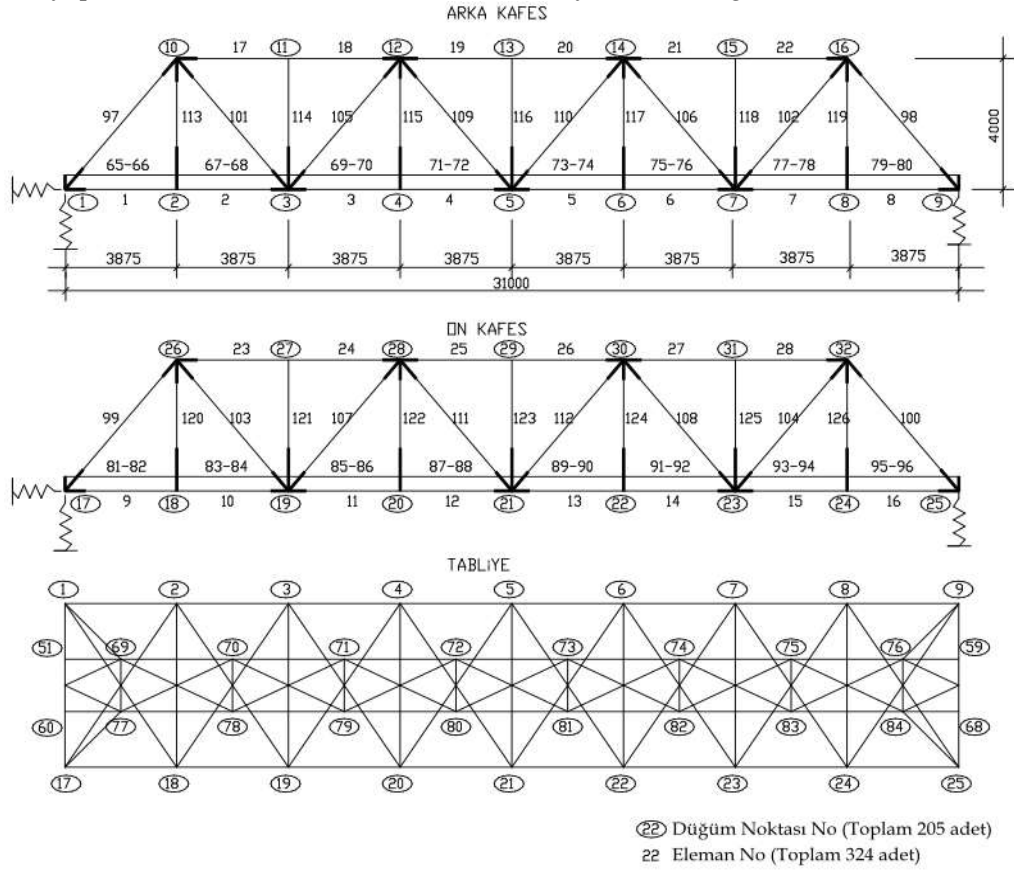
Şekil 8. Diliskelesi köprü modeli
Figure 8. Computer model of Diliskelesi Bridge

Tüm yapısal düzensizlikleri ve rijitlik değişikliklerini içeren bu bilgisayar modelinde, altı serbestlik dereceli çubuk elemanlar kullanılmıştır. Düğüm noktalarında kullanılan birleşim levhaları ve enleme-

dikme birleşimlerindeki guseler, rijit çubuklarla modellenmiştir (Şekil 8). Mesnet bölgelerinde yaylar tanımlanarak yapının davranışı ile modelin davranışının aynı olması sağlanmıştır.

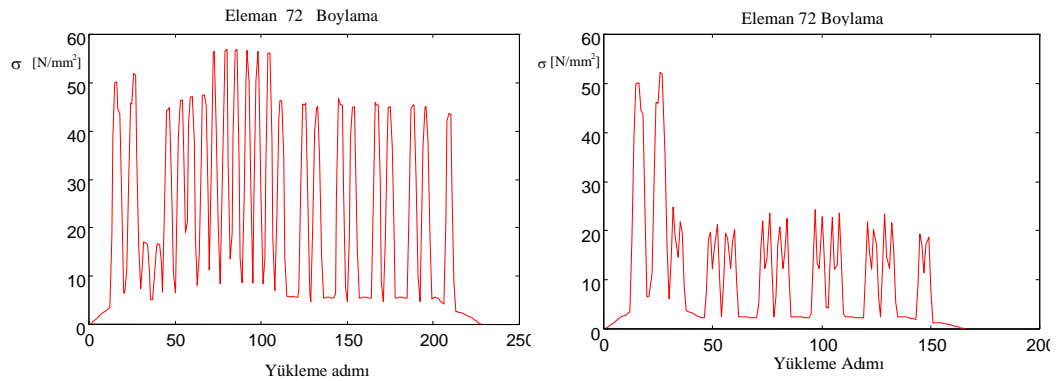
Şekil 9. Değişik katar tipleri için tipik gerilme – yük adımı grafiği
Figure 9. Moving load step-stress graph for a load train (rainflow count)

Belirlenen katar tipleri 50 cm adım aralıkları ile bilgisayar ortamında köprü modeli üzerinde yürütülmüş ve her eleman için katarın değişik pozisyonlarına bağlı çubuk uç kuvvetleri ve gerilmeler elde edilmiştir (Şekil 9).

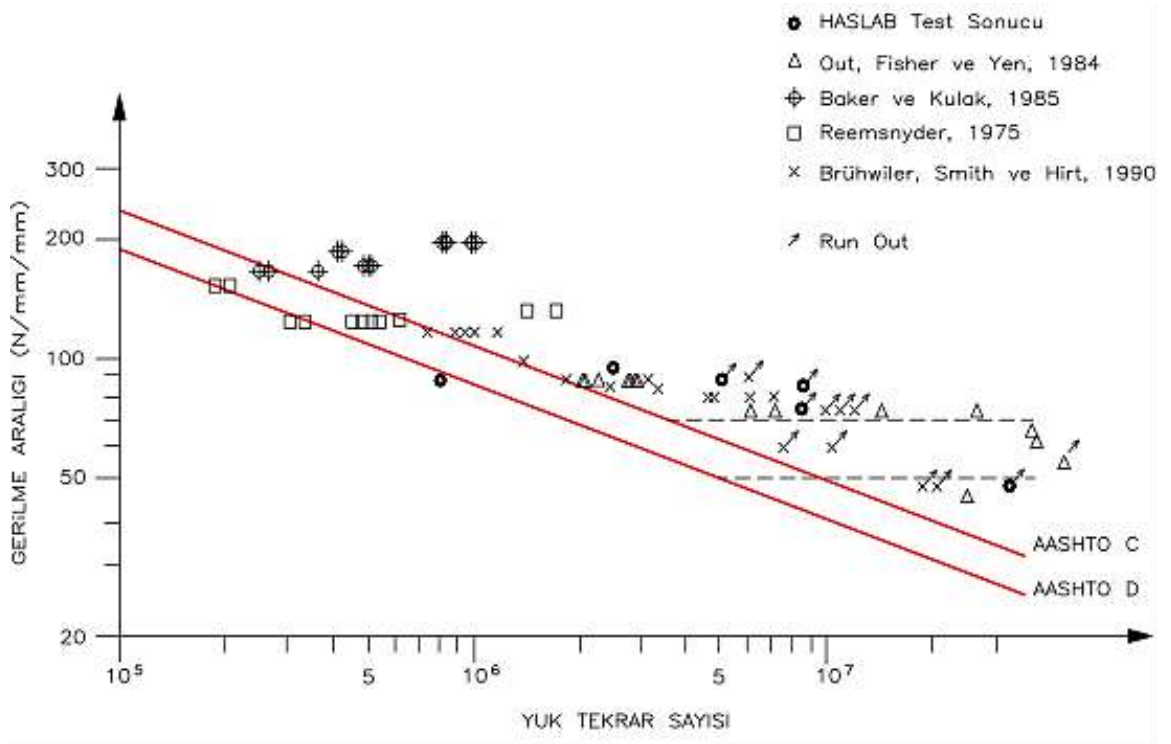
Şekil. 11. Test sonuçlarının diğer laboratuvarların sonuçlarıyla karşılaştırılması

Figure 11. Comparison of test results with other laboratories' test results

Daha önceki bölümlerde verilen esaslar altında yapılan yorulma test sonuçları Çizelge 5 ve Şekil 11' de verilmiştir. Şekil 12' de test düzeneği ve deney sonu oluşan yorulma çatlakları görülmektedir

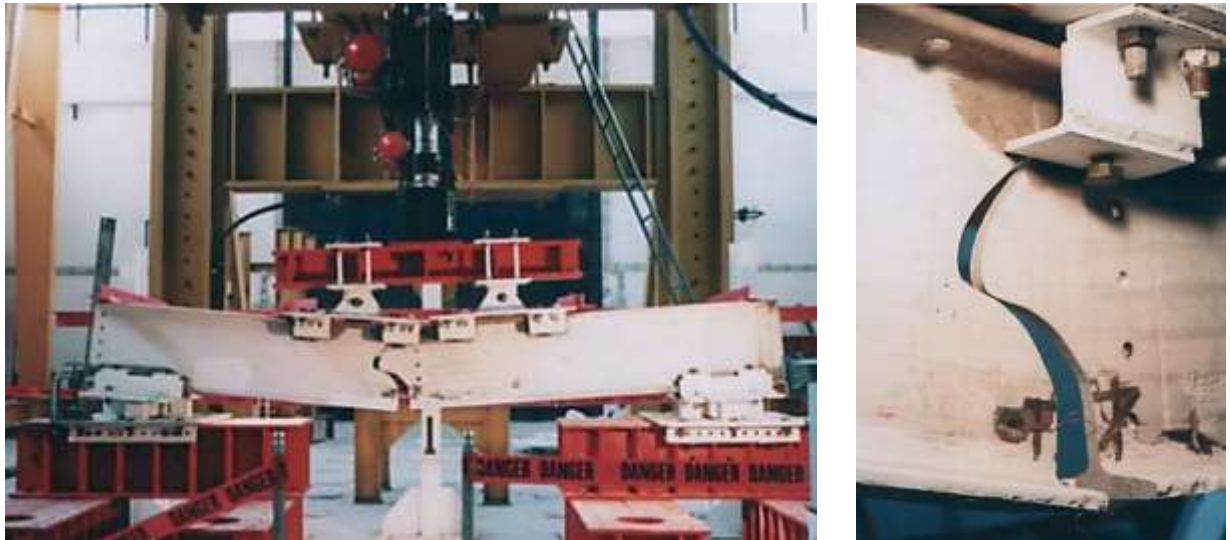
Şekil. 12. Test düzeneği ve yorulma çatlığı

Figure 12. Test setup and fatigue crack
