TARİHİ ÇEVREDE KORUMA VE PEYZAJ YAKLAŞIMLARI, HACI BAYRAM CAMİSİ ÇEVRESİ ÖRNEĞİ

EXAMPLES OF THE CONSERVATION AND LANDSCAPE APPROACHES IN HISTORICAL ENVIRONMENT HACI BAYRAM MOSQUE ENVIRONMENT

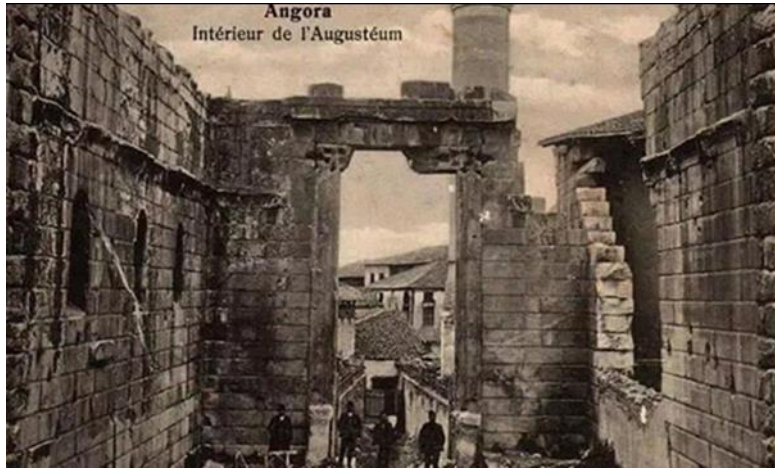
Şekil 1. Hacı Bayram Camisi ve Augustus Tapınağı 20. Yüzyılın Başlarında

Roma Dönemi öncesinde Kybele ve Men'e adanmış bu kutsal mekan İmparator Augustus için M. Ö. 25-20 tarihlerinde yaptırılmıştır. 36x54,82 m. ölçülerindeki mermer tapınak 2 m. yükseklikte, çok basamaklı bir podyum üzerindedir. Tapınak Augustus'un yapmış olduğu işleri anlatan Yunanca ve Latince kitabeleri ile büyük önem taşımaktadır. (Şekil 1)

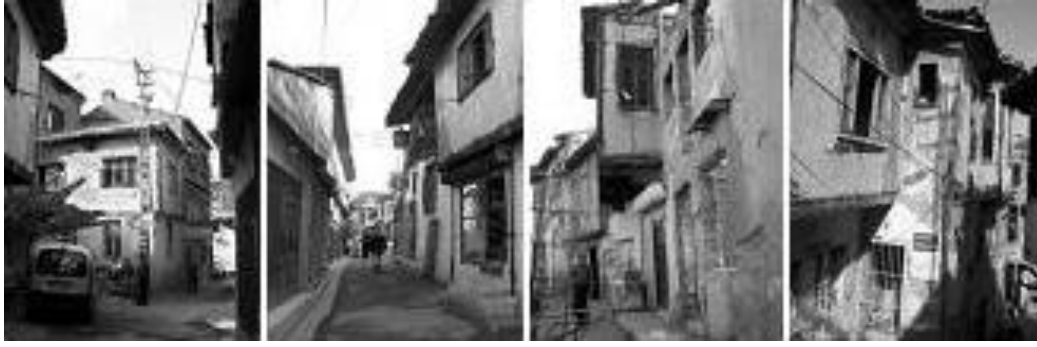
Şekil 2. Hacı Bayram Camisi Çevresindeki Tescilli Bazı Yapılar

Hacı Bayramı da kapsayan Ankara Tarihi Kent Merkezi Yenileme Alanı Koruma Amaçlı Uygulama İmar Planı çalışmaları kapsamında Ankara YAKTVKBK'nun 17.05.2007 tarih ve 25 sayılı kararı tescil edilen 253 adet yapıdan 36 adedi Hacı Bayram ve çevresinde yer almaktadır (Şekil 2).

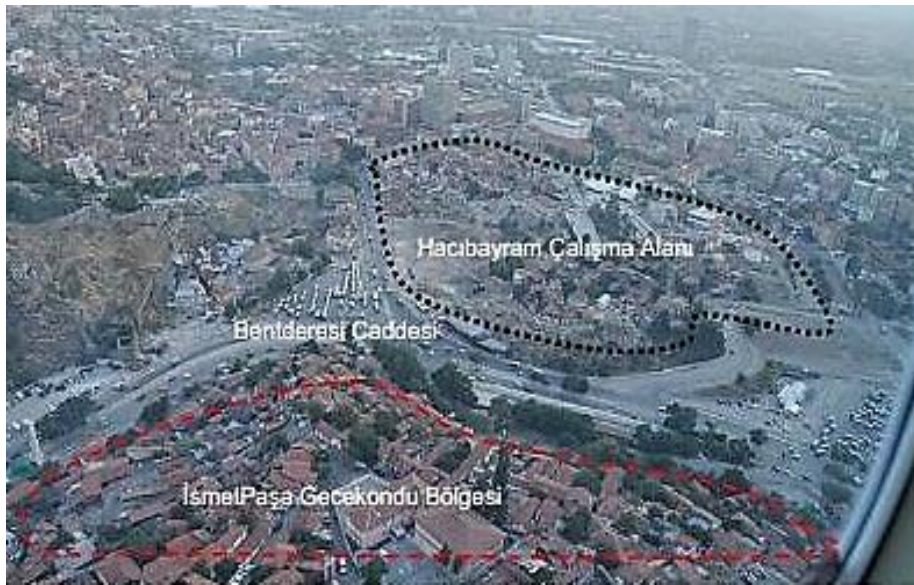
Şekil 3. Hacı Bayram Mahallesi ve Çevresindeki Belediye Çalışma Alanları (2010)

Hacı Bayram Mahallesi'nin güneyinde yer alan bu ticaret alanlarına karşın; kuzeyinde Ankara'nın ve hatta Türkiye'nin en eski gecekondular yerleşim alanları bulunmaktadır. Son yıllarda bunların büyük bir kısmı tasfiye edilmiştir. İsmetpaşa; Atıfbey ve Hıdırlıktepe Mahalleleri yoğun gecekondular dokusu ve kullanıcısı ile Hacı Bayram Mahallesi üzerinde baskı oluşturmaya devam etmektedir (Şekil 3).

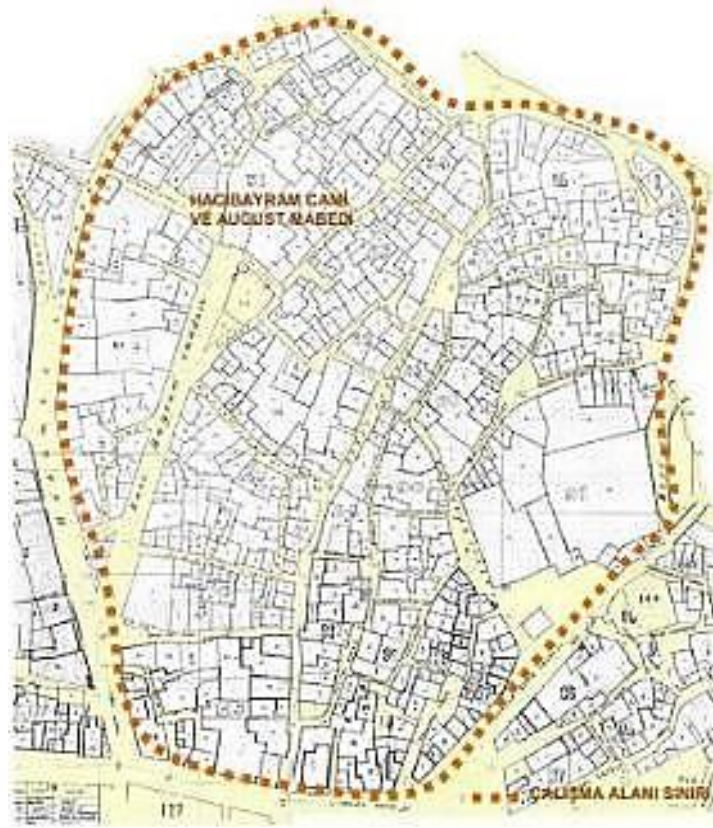
Şekil 4. Hacı Bayram Mahallesi ve Çevresindeki Kadastral Mülkiyet Durumu ve Çalışma Alan Sınırı (1929) (Kaynak: Altındağ Kadastro Müdürlüğü)

tarihi çekirdeğini oluşturan Ulus, Ankara Kalesi ve Hamamönü'nü kapsayan 210 hektarlık sit alanının % 6.6'sını oluşturan Ulus Meydanı, Valilik ve Gümrük Müsteşarlığının bulunduğu meydan, Roma Antik Tiyatrosu ve İsmetpaşa-Atıfbey Hıdırlıktepe bölgeleri ile çevrelenmektedir (Şekil 4).

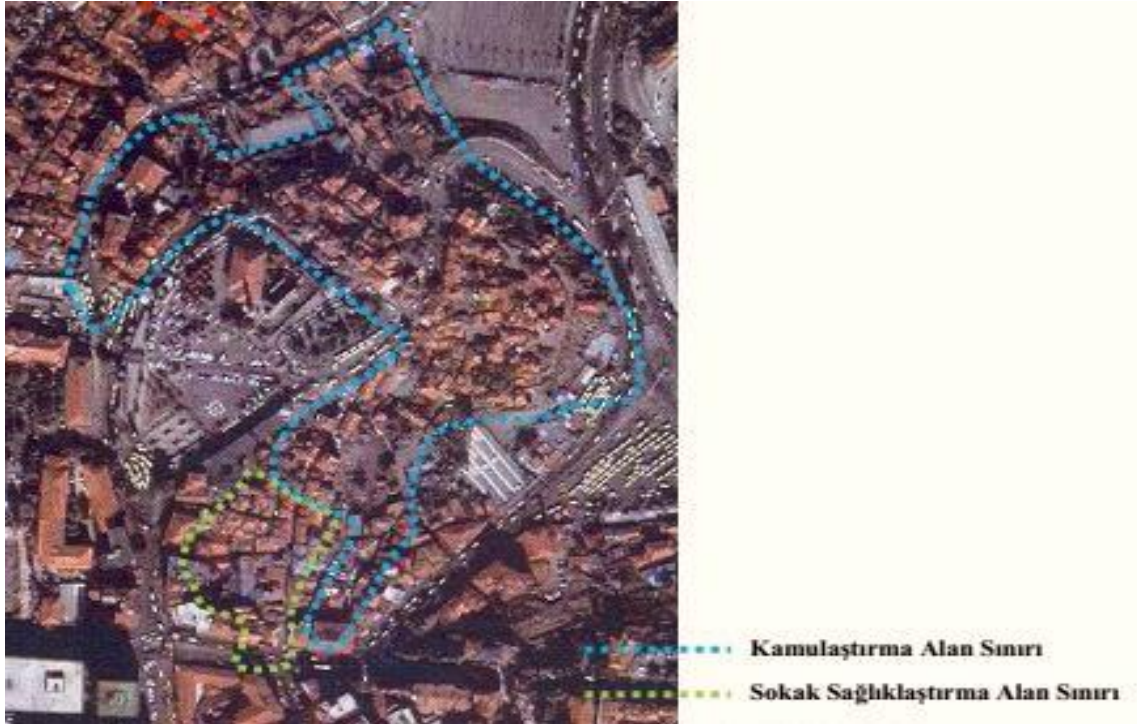
Şekil 5. Hacı Bayram Mahallesi ve Çevresinde Müdahale Alanları (Kaynak: Ankara Büyükşehir Belediye Arşivi)

Hacı Bayram çevresindeki çalışma alanı içine giren parsellerin tamamı, Ankara BŞB tarafından 2006 yılında Yenileme Alanı ilanı ile başlayan “*Hacıbayram Koruma ve Yenileme Projesi*” uygulaması kapsamına alınmıştır. 2006 yılında Yenileme Alanı ilanı ve Koruma Amaçlı İmar Planı yapımı şeklinde başlatılan ve etaplar halinde projelendirilmesi düşünülen çalışma, Mahkeme Kararları neticesinde durdurulmuş, mahkeme kararlarında belirtilen iptal gerekçelerine göre yeni bir yenileme alan sınırı belirlenerek yeni bir koruma amaçlı imar planı süreci başlatılmıştır. Bu nedenle Ankara Büyükşehir Belediyesi tarafından yürütülen çalışmaların, tek yapı ölçeğinde ya da “Sokak Sağlıklaştırma Projeleri” şeklinde yürütülmeye çalışıldığı anlaşılmaktadır (Şekil 5).

Ulus Tarihi Kent Merkezi Koruma Amaçlı İmar Planı 2010 yılı Analizlerine göre sokak sağlıklaştırma kapsamına alınan yapıların 32 adedi mimari açıdan nitelikli, 26 adedi niteliksiz olarak değerlendirilmiştir. Yapım tekniği analizlerine bakıldığında ise 43 adedi ahşap karkas arası kerpiç/tuğla dolgu malzemesi ile yapılan kagir yapılardan oluşmakta; 17 yapının ise betonarme olduğu dikkat çekmektedir. Betonarme yapıların fazlalığının nedeni ise Hükümet Caddesi üzerinde bulunan ve Hacı Bayram Meydanı'na cephe veren dükkanlar sırasının oluşturduğu yapılardan kaynaklanmaktadır.

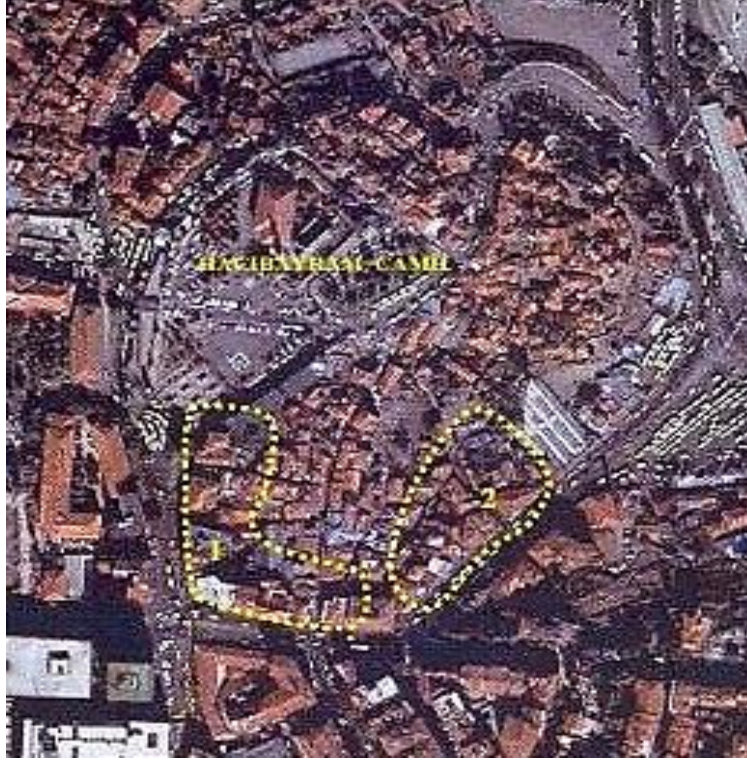
Şekil 6. Hacı Bayram Mahallesi ve Çevresinde Müdahale Edilmeyen Alanlar (Kaynak Ankara BŞB Arşivi)

Çalışma alanı kapsamında olup da müdahale edilmeyen yapılar; Hükümet Caddesi ile Anafartalar Caddesine cepheli betonarme apartman yapılar (1 Nolu Alan) ile Kevgirli Caddesi üzerinde kalan (2 nolu alan) geleneksel dokudan oluşmaktadır (Şekil 6). Hükümet Caddesi ile Anafartalar Caddesine cephe veren betonarme apartman yapılar; 1957 Bölge Kat Nizamı Planı hükümlerine göre yapılmış ve kat mülkiyetine geçmiş yapıların ağırlıkta olduğu yapılardır. 2 adet yapı ise Korunması Gerekli Kültür Ve Tabiat Varlığı olarak tescilli olan yapılardır.

Biri 5 diğeri 6 katlı olan bu iki tescilli yapı betonarme olarak yapılmış olmasına karşın cephe özellikleri nedeniyle tescillenmiş yapılardır. Hava fotoğrafında 1 Nolu Alan; Hükümet Caddesi ile Anafartalar Caddesi üzerinde bulunan apartmanlar müdahale kapsamına alınmamıştır. Bunun sebebinin kamulaştırma veya cephe sağlıklılaştırma maliyetlerinin yüksek olacağından dolayı olduğu tahmin edilmektedir.

Hava fotoğrafı üzerinde 2 Nolu Alan olarak belirlenen Kevgirli Caddesi üzerinde yer alan geleneksel konut dokusunun ise başka sorunları bulunmaktadır. Bu yapıların tamamı 19974 Ada, 1 Parsel olarak tapuya tescil edilmiş olan 18000 m²'lik tek ada tek parsel içinde bulunmaktadır. 1990 Ulus Tarihi Kent Merkezi Koruma İmar Planı'na göre oluşturulmuş olan bu parselde "Bentderesi Terminal Çarşı Kültür Merkezi" oluşturulması düşünülmüş ve buna uygun bir parsel oluşturulmuştur.

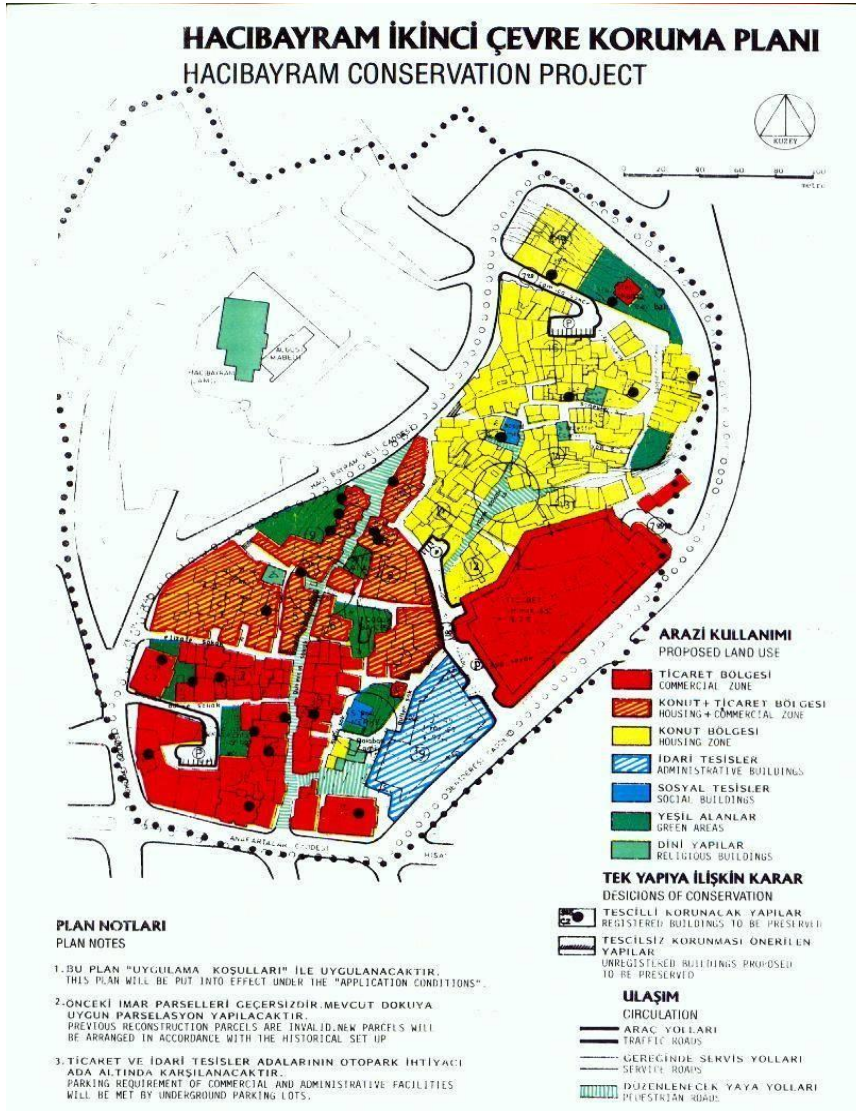
Şekil 7. Hacı Bayram İkinci Çevre Koruma Planı (Kaynak: M. Tunçer arşivi)

Hacı Bayram yenileme süreci, Ankara Büyükşehir Belediyesi'nin 1983 yılında başlattığı çalışmalarla fiziki olarak hissedilmeye başlanmıştır. 1984-85 Yıllarında hazırlanan Hacıbayram II. Çevre Koruma Planı alanın korunmasında ve 2000'li yıllara kadar gelmesinde en önemli etmen ve yasal sınırlayıcıdır (Bkz. Şekil 7 Hacıbayram İkinci Çevre Koruma Planı). Ulus Tarihi Kent Merkezi Koruma Islah İmar Planı'nın devamı olarak yapılan düzenlemeler ile Hacı Bayram Camisi ve Augustus Mabedi önünde bir kent meydanı oluşturulmuştur. Meydan oluşturulurken yıkımı söz konusu olan 44 Adet yapıda bulunan mülk sahipleri ve kiracısı olan kitapçı esnafına yönelik olarak, meydana yapılan kitapçılar çarşısı ve meydan altında bulunan dükkânlar halen faaliyettedirler. Bu dönemde, meydan ve çevresini içeren düzenlemeler dışında bir düzenleme yoluna gidilememiştir.

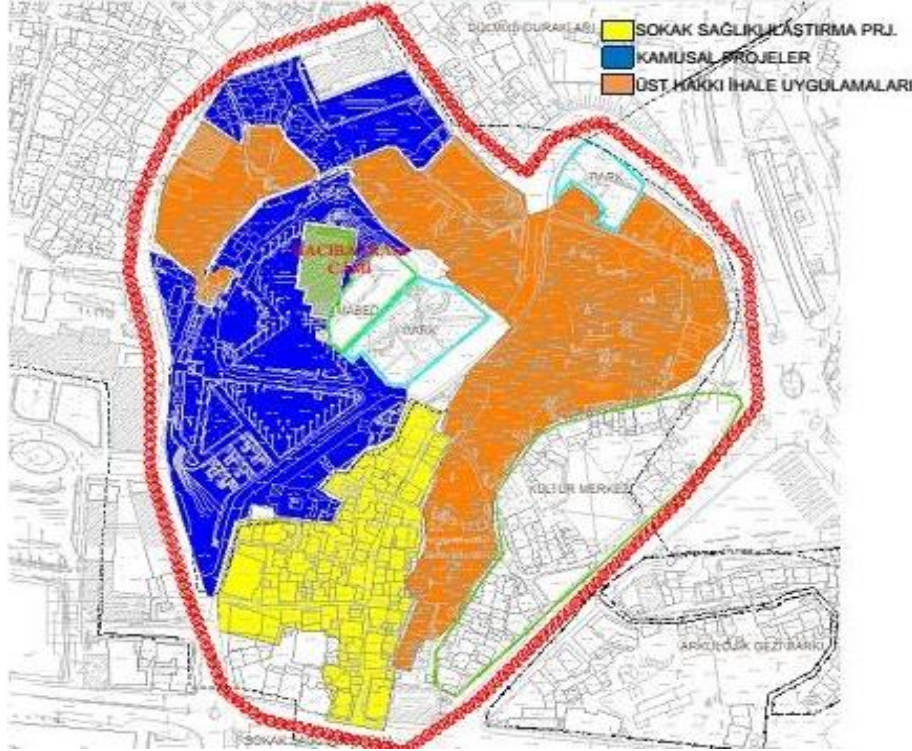
Şekil 8. Hacı Bayram Çevresi'nde Farklı Proje Alanları (Kaynak: GoogleEarth)

“Hacı Bayram ve Çevresi Koruma ve Yenileme Projesi” kapsamında yürütülen projeleri 3 ana başlık altında toplamak mümkündür (Şekil 8):

- Sokak Sağlıklılaştırma Projeleri
- Kamusal Projeler
- Üst Hakkı İhale Uygulamaları

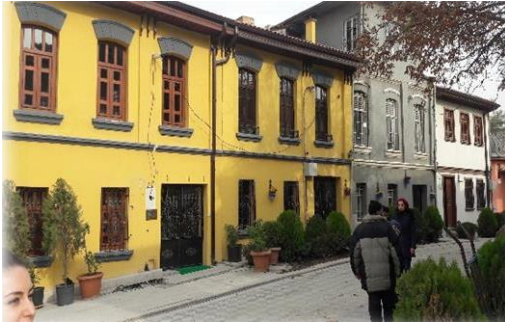
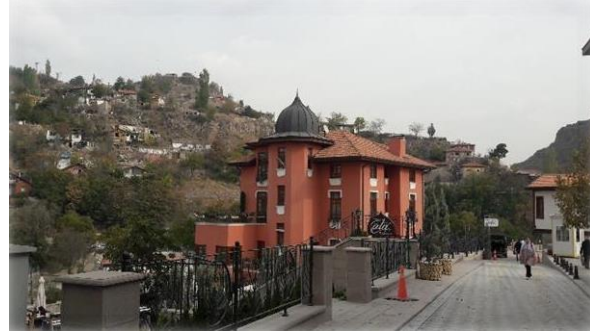
Şekil 9-10. Hacı Bayram Çevresinde Erken Cumhuriyet Dönemi Mimari Yapıları (Fotoğraflar: Aytekin, Ö., 2017)

Hacıbayram Çevresinde Osmanlı ve Erken Cumhuriyet Dönemi yapıları bulunmaktadır ve bunlar korunmalıdır (Şekil 9-10).

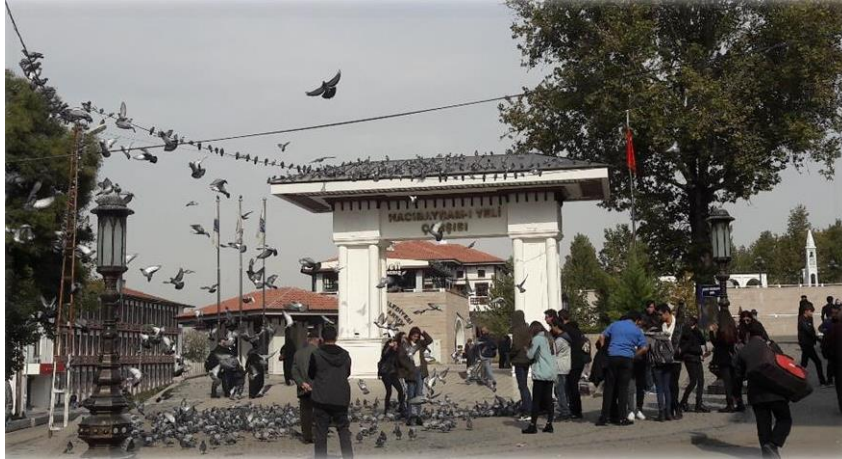
Şekil 11. Hacı Bayram Çevresinde Yeni Kültürel Peyzaj Ögeleri (1) (Fotoğraf: Aytekin, Ö.)

Bu bağlamda Hacı Bayram ve çevresi kentsel dönüşüm kapsamında yenilenmiş ve hala yenilenmekte olan bir bölgedir. Hükümet Caddesinde bulunan Hacı Bayram Çarşısı Kapısı güvercinleriyle size hoş geldin diyerek ağırlamaktadır (Şekil 11). Hayvanları çok seviyorsanız ilgileriyle mutlu olmanız mümkündür. Hemen kafanızı yukarı kaldırdığımızda kuşların elektrik kablolarının üzerinde sıra halinde dizildiklerini görebilirsiniz. Yenilenen bir yer için neden dekoratif kuş evleri yapılmamış sorusu ile ilerlemeye devam ederken, arkanıza dönüp bakmayı da ihmal etmeyin, sert bir şekilde bölgenin ikiye ayrıldığı ve neden yeşil bir hatla buranın kapatılmak istenmediği sorusu da belki gelir aklınıza (Şekil 12-15).

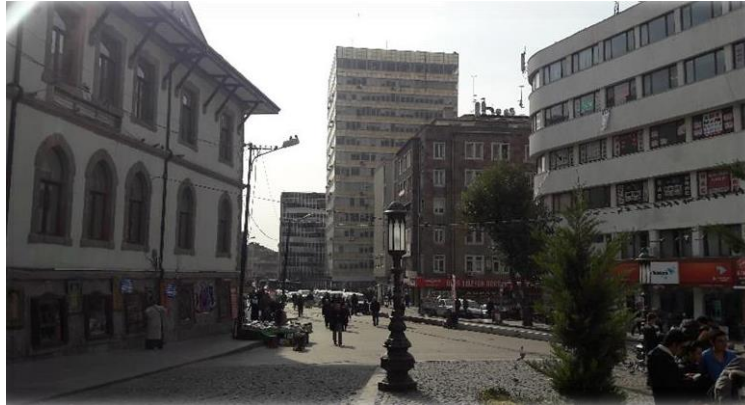
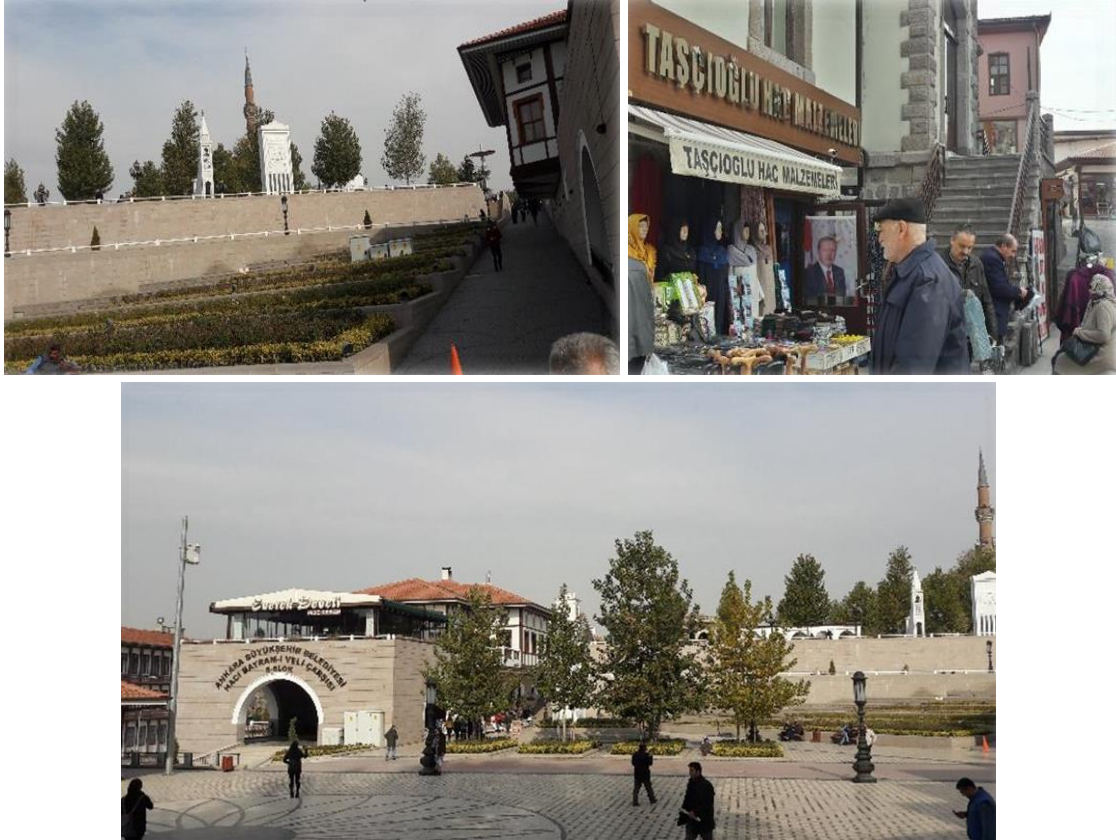
Şekil 12. Hacı Bayram Çevresinde Yeni Kültürel Peyzaj Ögeleri (2) (Fotoğraf: Aytekin, Ö.)

Şekil 13-14-15. Hacı Bayram Çevresinde Yeni Kültürel Peyzaj Ögeleri (3-4-5) (Fotoğraflar: Aytekin, Ö., 2017)

Biraz ilerledikten sonra A blok ve B blok çarşı kapılarının tam ortasında bulunan, kod farkından dolayı teraslama yapılan peyzaj alanında, elektrik trafosu konumu itibariyle çok kötü bir görüntü sergilemektedir. Muhtemelen belediyemizin her yaptığı çalışmada olduğu gibi hızlı bir şekilde yapılmış ve alt yapı daha sonraya bırakılmış.

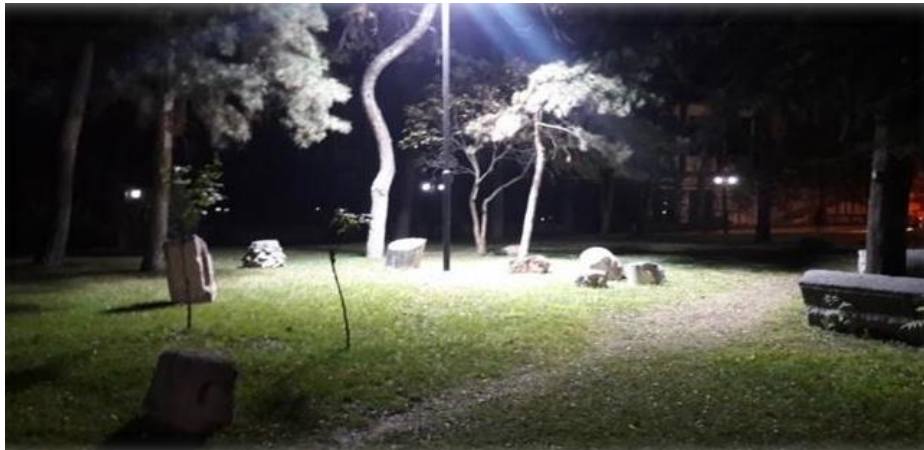
Şekil 16. Roma Caddesi Kalıntıları Valilik Binası Ön Bahçe (Fotoğraf: Aytekin, Ö.)

Engelli ve yaşlı insanlar unutulmamış, yaklaşık % 5 , %8 lik bir rampa kullanılmış. Dikkat çeken bir diğer hususta insanları yönlendirecek hiçbir yön tabelasına rastlamamasıdır. Merdivenlerden çıkmadan önce B kapısı ara yolundan baktığımızda, Defterdarlık ve Valilik Binası arasından Julian Sütunu'nu görmek mümkündür. Yine tabela yönlendirme eksikliği olsa da Roma Caddesi Kazısının bir parçasını da görebiliriz. Bu kazı alanı camlarla kaplandığı ve ışıklandırma sistemi konulduğu için istediğiniz her saat ziyarete açıktır (Şekil 16-17-18).

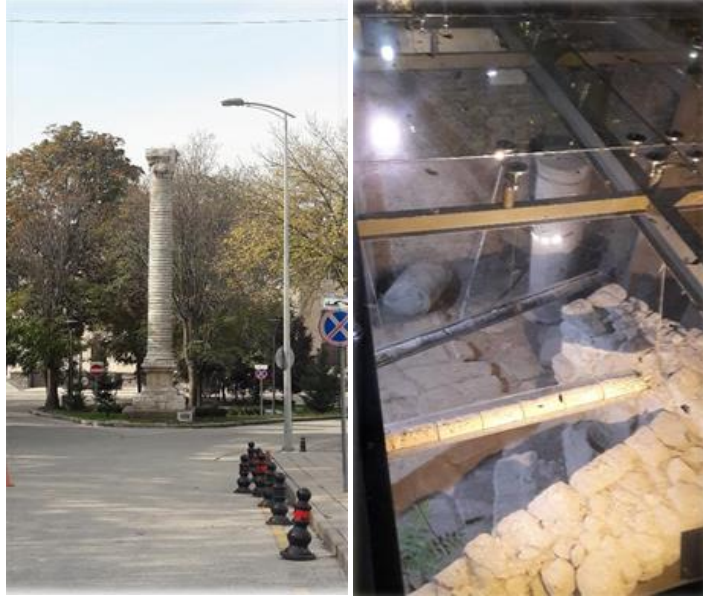
Şekil 17-18. Julien Sütunu ve Roma Caddesi Kalıntıları Valilik Binası Ön Bahçe (Fotoğraflar: Aytekin, Ö., 2017)

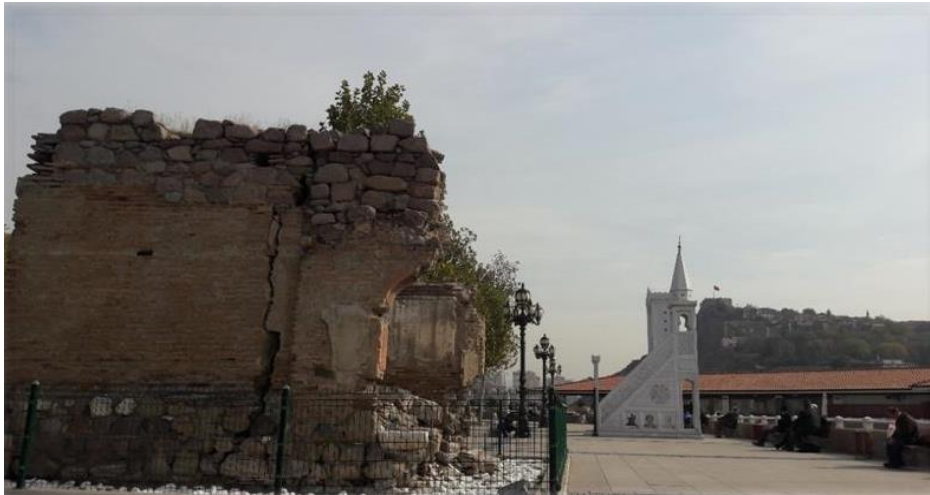
Şekil 19. Hacı Bayram Çevresinde Yeni Kültürel Peyzaj Ögeleri: Mıhrap, Mımbır ve (solda) Korunamayan Hamam Kalıntısı (6-7) (Fotoğraflar: Aytekin, Ö., 2017)

“.....Bu tarihi eserleri gezebilmek için dikkatli bir şekilde çevrenize bakmayı ihmal etmeyin. Aksi takdirde bulmanız mümkün olmayacaktır. İki parça halinde bölünmüş olan yolumuza tekrar devam ederek Hükümet Caddesi'nden Hacı Bayram Meydanı'na geçiyoruz. Merdivenlerle son basamağa geldiğinizde sağ çaprazınıza bakmayı unutmayın, şahane bir görüntüsü ve Ankara'nın tarihi kültürünü bilmeyenlere inat ayakta dik duran Ankara Kalesi hemen karşınızda Augustus Tapınağı ve Hacı Bayram-ı Veli Camisiyle birlikte görülecektir. Sistemik bir şekilde mevcut ağaçlara eklemeler yapılarak alanın peyzaj gücü artırılmış. Kudreti yansıtan ulu çınarlar bu meydana simgesel değer katmıştır....” Aytekin, Ö., 2017 (Şekil 19-23)

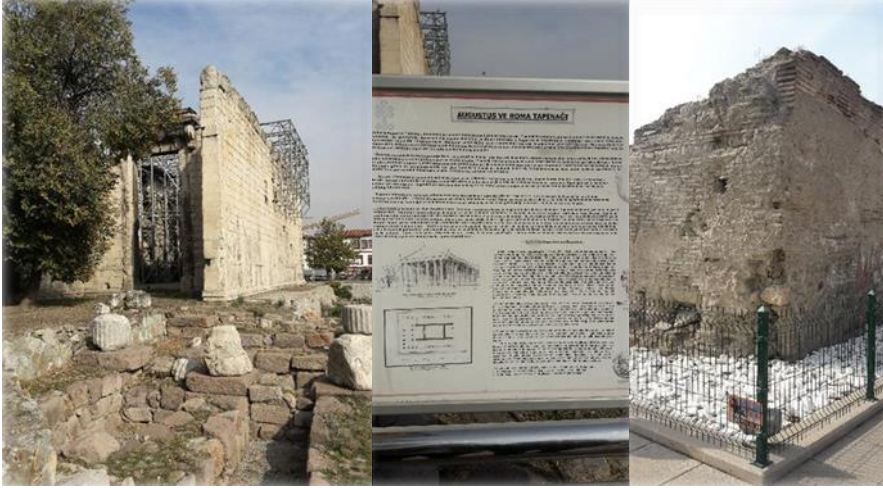
Şekil 20-21-22. Augustus Tapınağı Çevresinde Kültürel Peyzaj Öğeleri (8-9-10) (Solda Augustus Mabedi ve Tanıtım Panosu – Sağda Bakımsız Terk Edilmiş Osmanlı Hamam Kalıntısı) (Fotoğraflar: AYTEKİN, Ö.)

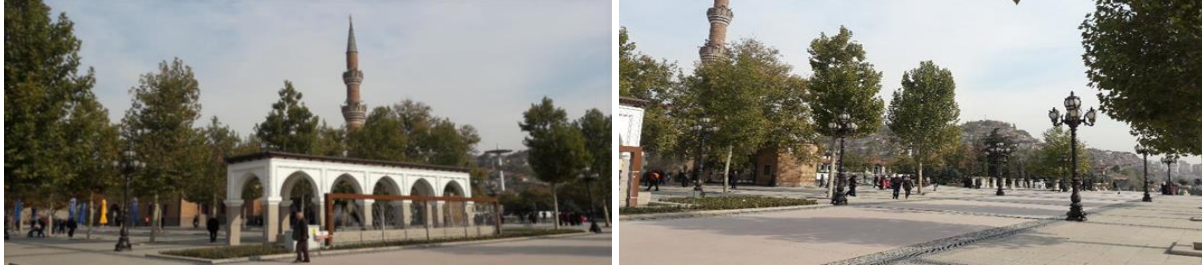
Şekil 23. Hacı Bayram Çevresinde Yeni Kültürel Peyzaj Öğeleri (Arkatlı Yürüyüş Yolu, Lamba ve Banklar) (11-12) (Fotoğraflar: AYTEKİN, Ö., 2017)

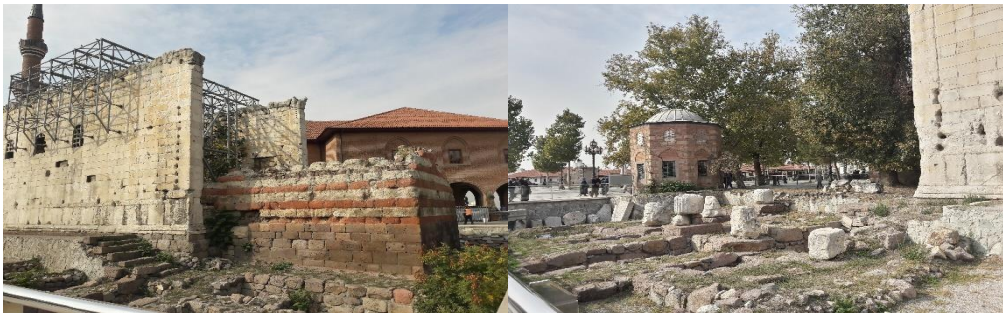
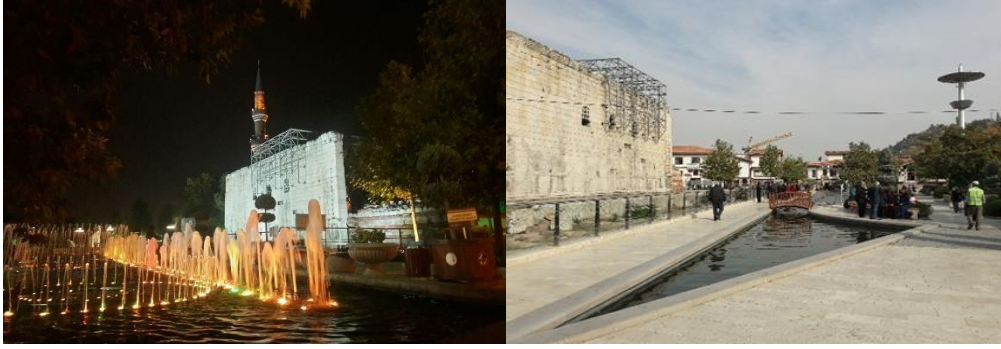
Şekil 24-25. Augustus Mabedi ve Yazıtına Zarar Veren Fıskiyeli Havuz (Fotoğraflar: Aytekin, Ö., 2017)

H. Jansen’ Planı’na göre bu alan koruma altına alınmış ve Hacı Bayram çevresi ‘Protokol Sahası’ olarak belirlenmişti. Bu alanda sulu havuzun yanlış konumlandırıldığı düşünmekteyim. Alanın tarihi bir şehir kalıntısı varsa, hemen 2,5 metre ilerisinde bir çok önemli ve UNESCO Mirası Ön Listesinde yer alan tapınak bulunuyorsa, bu alanda havuz imalatının yapılmış olmasını istemezdim. İlerde doğabilecek yalıtım sorunları, tarihi dokuya zarar vereceğini düşünmekteyim (Şekil 24-25).

Bir peyzaj mimarı olarak havuz yerine peyzaj düzenlemesi yapılmış olması daha uygun olur diye düşünüyorum. Ya da her yeri sert zemin yapmak değil de arkeolojik kazılar yapıp tarihi dokuyu meydana çıkarmak mümkündür (Şekil 26). Hacı Bayram Camisi alt kısmında tuvaletler ve otopark bulunmakta hemen yanına da kıl çadırından yapılmış Hacı Bayram-ı Veli'nin anlatıldığı ve eski eşyaların kullanım şekilleri ile sergilenmekte, genç yaşta olup ya da bu aletleri hatırlamak isteyenler için güzel bir mekan oluşturulmuştur (Şekil 27-28).

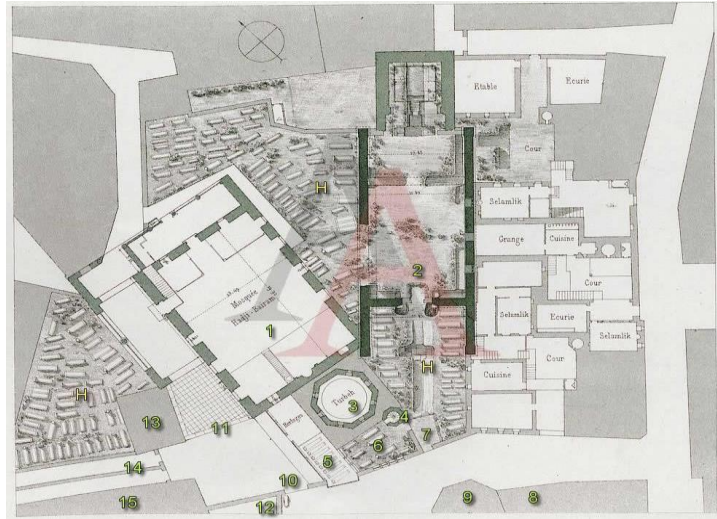
Şekil 26. Hacı Bayram ve Augustus Mabedi 1861 Kazıları (Kaynak: The Temple of Augustus in Ancyra, Galatia Exploration archéologique de la Galatie et de la Bithynie, 1861 Georges Perrot, Jules Delbet, Edmond Guillaume)

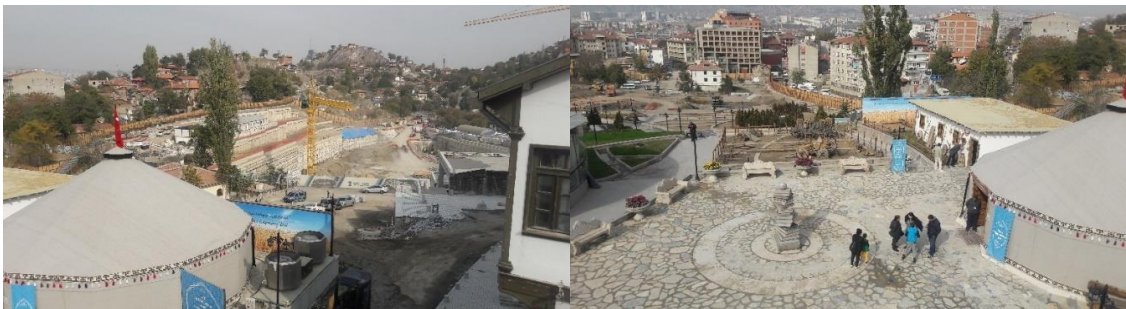
Şekil 27-28 Hacı Bayram Çevresinde Yeni Kültürel Peyzaj Öğeleri (13-14) (Fotoğraflar. Aytekin, Ö., 2017)

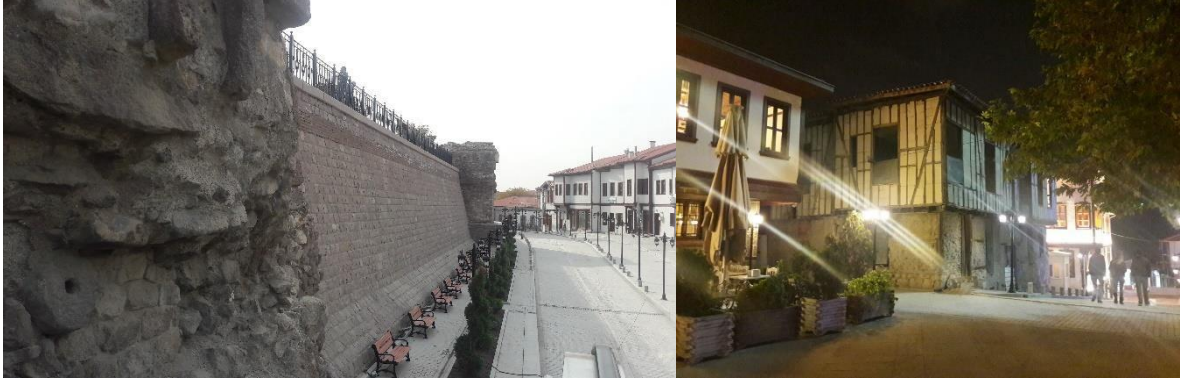
Şekil 29-30:Hacı Bayram Çevresinde Yeni Kültürel Peyzaj Ögeleri (Yıkılan Antik Sur Duvarı Yerine Yapılan Yeni Duvar/ solda- Alandaki Gece Peyzajı / sağda) (16 -17) (Fotoğraflar: Aytekin, Ö., 2017)

Aynı zamanda Hacı Bayram ve Kale arasında kalan Bent Deresi'nin korumak istenmemesi, günümüzde ise yolgeçen, dolmuş duraklarına da hizmet ettiğini görmek çok üzücüdür. Belediyenin yeni

çalışmasında bu alana çoklu otopark yapacağı ve kazı çalışmasıyla bu bölgeyi tahrip edeceği, bir yeri yaparken diğer bir yeri koruyamadan yıktığımızı görmek üzücü ve can sıkıcıdır.

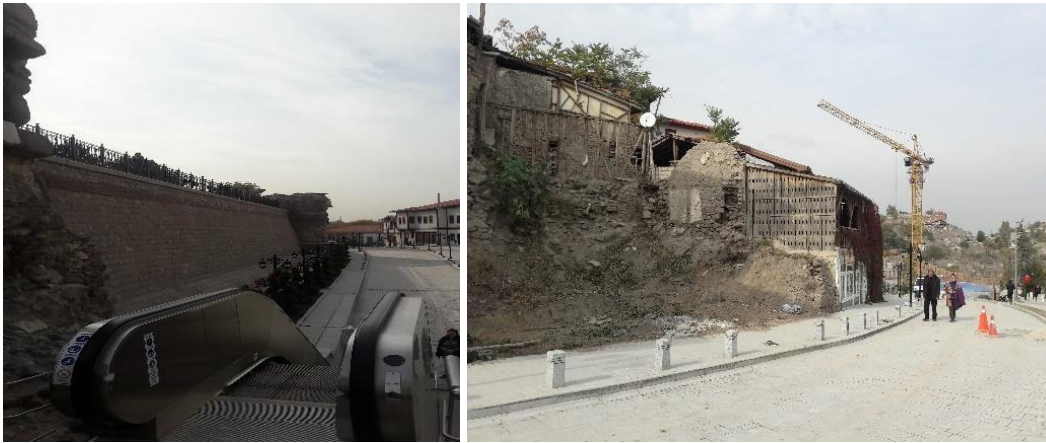
Şekil 31-32. Hacı Bayram Çevresinde Yeni Kültürel Peyzaj Ögeleri (Yürüyen Merdiven / solda – Yeni Tarihi Eser Yapım Çalışmaları / sağda) (18-19-20-21) (Fotoğraflar: Aytekin, Ö., 2017)

Bu kesimler 1. Derece Arkeolojik Sit Alanı olma özelliğini düşürdükleri için çok rahat iş makineleri ile tahrip etmişlerdir. Yapılar eski evlerin özellikleri tam anlamıyla yansıtamamakta, çevresi sert zeminlerle kaplı ve diğer bölgelerle bütünlük sağlanmamıştır. Çevre açık bir AVM'ye dönüştürülerek bir ticarethaneye büründürülmüştür. Yürüyen merdivenler ile tarihi dokuya aykırı uygulamalar yapılmış ve rant ön plana çıkartılmıştır (Şekil 31-32).

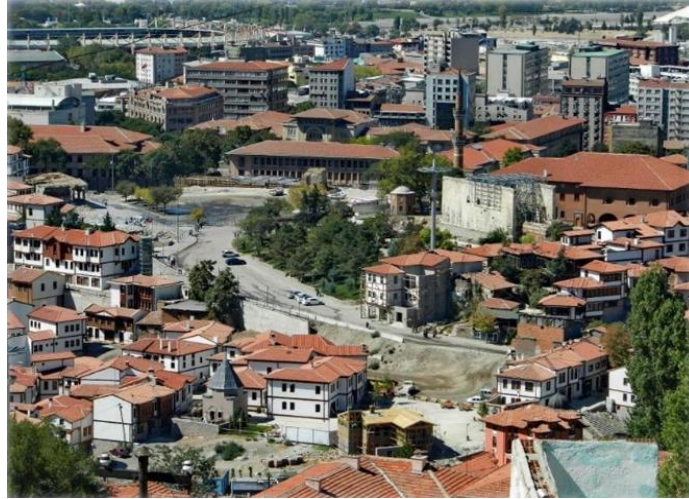
Şekil 33. Çevresi Tamamen Yenilen Hacı Bayram Camisi Tarihsel Özelliğini Büyük Oranda Kaybetmiştir.

Önemli bir tarihsel çevre, UNESCO Dünya Mirası Ön Listesine 2016 yılında giren anıtların bulunduğu, 25-30 yıl önce çöküntü bölgesi niteliğinde olan bu kesimin sokak dokusu ve yapıları ile korunarak geleceğe taşınması büyük önem taşımaktadır. Bu konuda çaba gösterenlere de teşekkür etmek gerekir. Ancak, yapılan uygulamalarda "Tarihi Çevre Korunması", "Tek Yapı Restorasyonu"na ilişkin bilimsel ve teknik evrensel ilkelere uyulmamaktadır (Şekil 33).

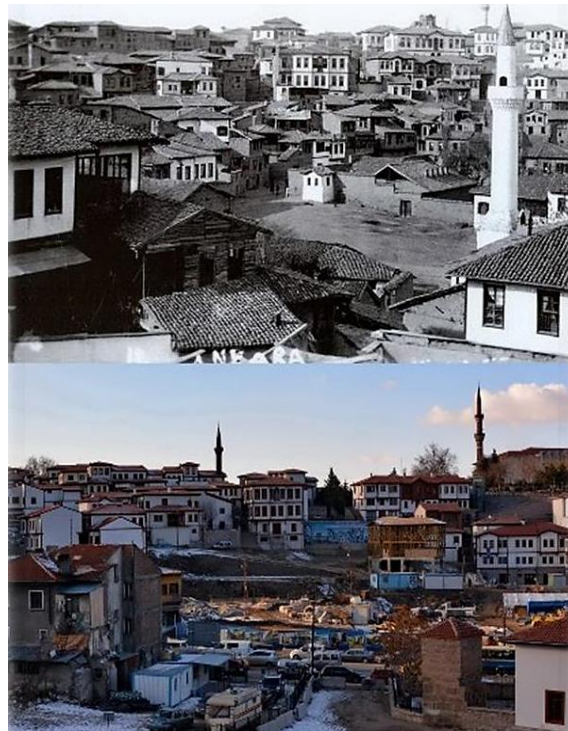
Şekil 34. Hacı Bayram Çevresi Eski-Yeni Doku Karşılaştırması (Kaynak ve Karşılaştırma: Dericizade; F. ve Soyak, A., 2013)

Hacı Bayram-ı Veli Camisi'nin gelinen durumunda yapay ve sahte bir tarihi çevre oluşmaktadır. "Yeni-Tarihi Eserler" yapılmakta, sahte, betonarme Eski Ankara Evleri inşa edilerek gerçek Ankara evleri yıkım ve yanmaya terk edilmektedir. Geçmiş halinden tamamen farklı bir doku ortaya çıkmaya başlamıştır (Tunçer, M., 2017) (Şekil 34).
