# Üsküp Kurşunlu Han Koruma ve Yeni İşlev Önerisi<sup>1</sup>

## Skopje Kurşunlu Han Conservation and Adaptive Reuse Proposal

<sup>1</sup> Bu çalışma Trakya Üniversitesi Fen Bilimleri Enstitüsü Mimarlık Anabilim Dalı'nda, Dr. Öğr. Üyesi Tülay Canitez danışmanlığında tamamlanmış "Makedonya Üsküp Hanları ve Kurşunlu Han Koruma Önerisi" başlıklı yüksek lisans tezinden hazırlanmıştır.

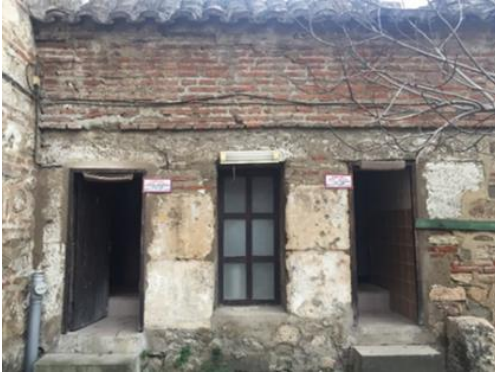
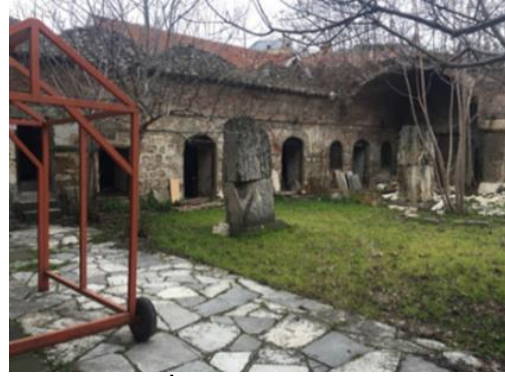
Fotograf 9: a) Batı Kolunda Yer Alan Mekanlar

b) Revak İzleri

Atanas Babata Sokağı'ndan ahır avlusuna ulaştıran giriş koridorunun üst örtüsünde de dış etkenlere bağlı yosunlaşma ve çiçeklenme gözlenmektedir. Ahır bölümünün batı kolundaki revakin çökmesi, bu koldaki mekânların duvarlarında yüzey kirliliğine ve eleman kaybına neden olmuştur (Fot. 22). Doğu kolunun üst örtüsü de tamamen yıkılmış durumdadır (Fot. 23). ZK-36/ZK-40 no'lu mekânların pencere tonozlarında dökülmeler, tavan ve duvarlarında çiçeklenme, kılcal çatlaklar ve malzeme ayrışması görülmektedir (Fot. 24 a-b).

- ZK41 no'lu mekânın tonoz üst örtüsünde ve ZK36, ZK37, ZK38, ZK39 ve ZK40 no'lu mekânların önündeki revak ayaklarında tamamlama yapılması,
- Eksik baca ve ocakların aslına uygun olarak tamamlanması, önerilmektedir.

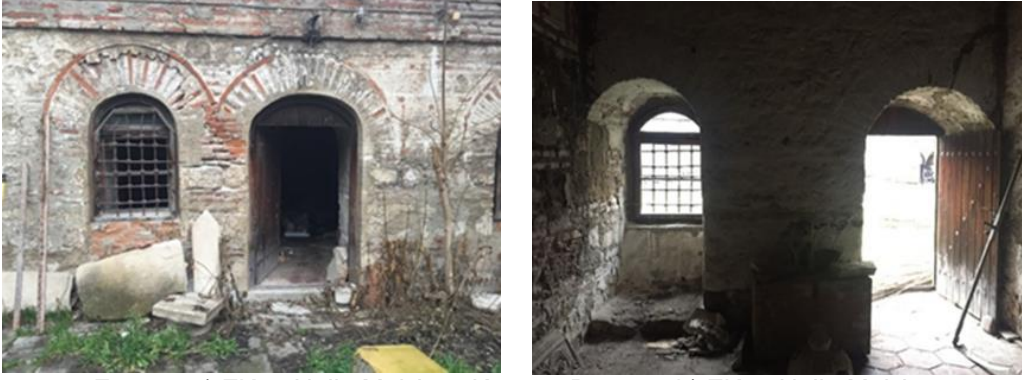
Batı kolundaki mekânların boyutları farklılık göstermekte olup ZK36 no'lu mekân 2.06 m x 4.63 m, ZK37 no'lu mekân 1.73 x 4.59 m, ZK38-39-40 no'lu mekânlar ise kareye yakın 4.03 x 4.53 m boyutlarındadır. ZK36 no'lu mekânın revak bölümüne açılan iki adet kapısı ve bir adet penceresi bulunmaktadır (Fot. 9a). Bu mekânın sol tarafında yer alan kapı ve önündeki merdivenler ile içerideki bölücü duvarlar sonradan eklenmiştir. ZK37 no'lu mekâna 1.00 m x 1.30 ölçülerindeki boşluktan geçilmektedir. ZK38-39-40 no'lu mekânların revak (yıkık) bölümüne açılan yarım daire kemerli kapı ve pencereleri bulunmaktadır (Fot. 10a-b). Mekânların içindeki ocaklar yıkılmış olup günümüzde izleri mevcuttur.

Fot. 10: a) ZK38 No'lu Mekânın Kapı ve Pencere b) ZK38 No'lu Mekânı

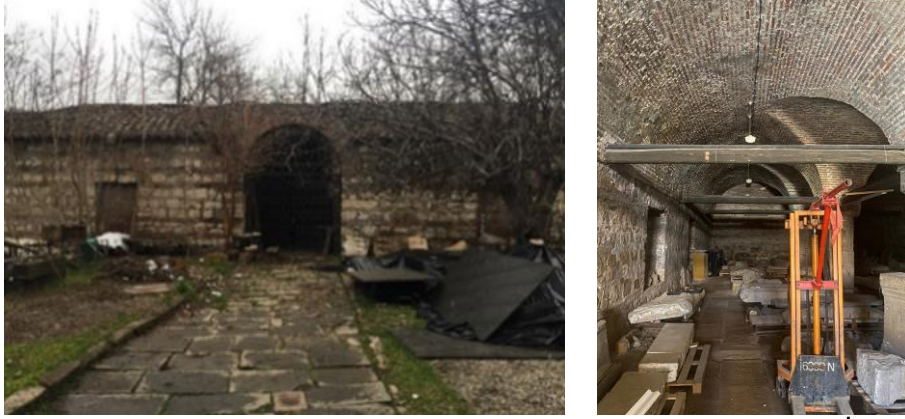
Hayvanların barındığı L şeklindeki mekân (ZK41) parsel sınırına paralel olarak tasarlanmıştır. Bu mekâna giriş, avludan kemerli bir geçişle sağlanmaktadır (Fot. 11a). 9 adet taş ayakla yirmi birime ayrılmış olan mekânda her bir birimin üzeri tonoz ile örtülüdür (Fo. 11b). Ancak üst örtünün büyük bir kısmı yıkılmış durumdadır (Fot. 12a). Avluya açılan, yarım daire kemer alınlıklı, dikdörtgen formda pencereleri mevcuttur. Platform üzerinde de ocaklar görülmektedir.

Fotoğraf 11: a) ZK41 No'lu Ana Giriş Kapısı b) ZK41 No'lu Mekânın İçi

- ZK40 ve ZK41 no'lu mekânların çatılarının, özgün malzeme ve biçimde yeniden yapılması,
- ZK1 ve ZK35 no'lu mekânların niteliğini kaybetmiş ahşap kapılarının özgün malzeme ve detayda yeniden yapılması, önerilmektedir.

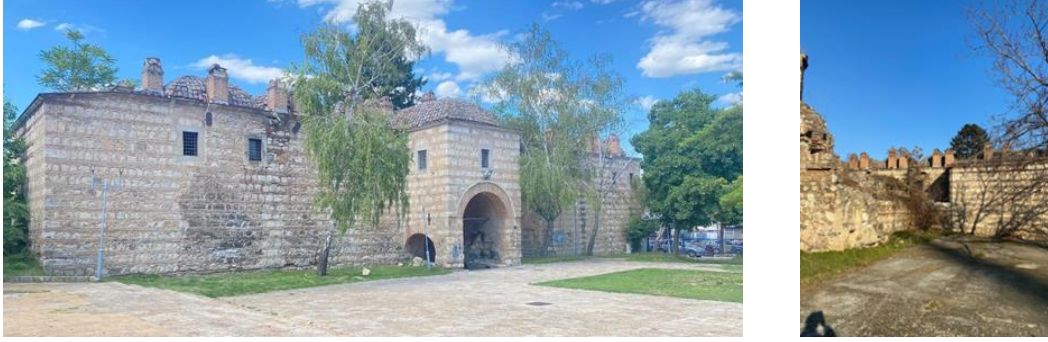
Fotoğraf 13: a) Hanın Güney Cephesi b) Hanın Batı Cephesi

Cephelere bakıldığında, hanın doğu ve güney cephesinde bulunan çörtlenlerdeki sorunlar nedeniyle akan yağmur sularının duvar yüzeyinde oluşturduğu aşınma, yosunlaşma, derz boşalması ve çatlak oluşumu gözlenmektedir (Fot. 25a-b-c).

- Tüm cephelerdeki -özellikle üst örtü, baca ve çörtenlerin olduğu yüzeylerde- yosunlaşma, bitkilenme ve biyolojik oluşumların yanı sıra hanın güney cephesindeki grafiti yazıların malzemeye zarar vermeyecek kimyasal ve fiziksel yöntemlerle temizlenmesi;
- İç mekânlarda -özellikle IK 1-2, IK 9-14, IK 24-31 no'lu mekânların duvar ve tonoz yüzeylerinde- yoğun rutubetten kaynaklanan kararmaların uygun yöntemlerle temizlenmesi,
- ZK37, ZK38, ZK39 ve ZK40 no'lu mekânların duvar ve tonozlarındaki muhdes alçı sıvaların uygun yöntemlerle temizlenerek yapıdan uzaklaştırılması,
- ZK41 no'lu mekânın döşemesinde ve taşıyıcı ayaklarında oluşan kararma ve yosunlaşmaların özgün malzemeye zarar vermeyecek yöntemlerle temizlenmesi, önerilmektedir.

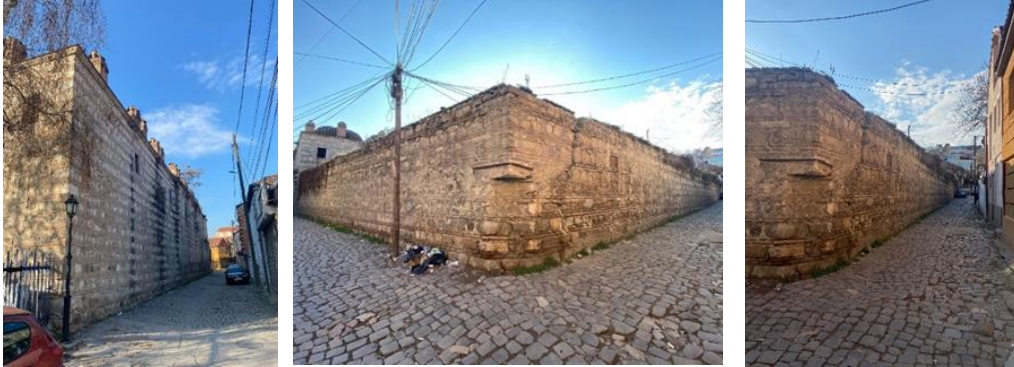
Fotoğraf 14: a) Hanın Doğu Cephesi b) Ahırın Doğu ve Kuzey Cephesi c) Hanın Kuzey Cephesi

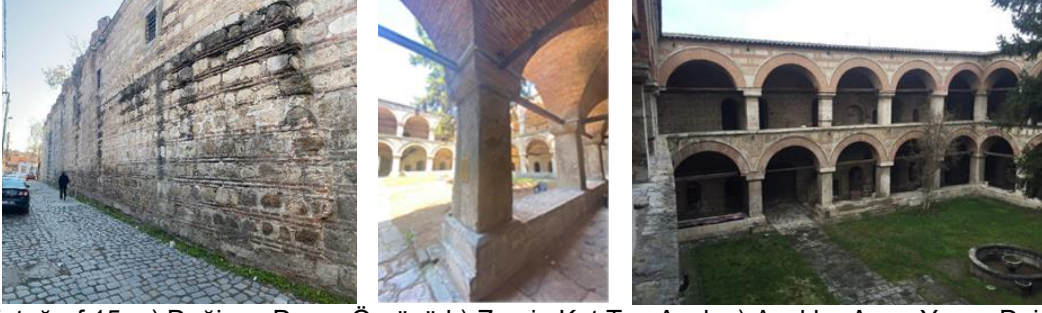
Kagir yığma olarak inşa edilen hanın, dış duvarları 1.10 m – 1.20 m, bölücü duvarları 0.70 m – 0.75 m kalınlığındadır. Duvarlar almaşık tekniğinde bir sıra taş iki sıra tuğladır. Duvarların müdahale görmüş kısımları ise moloz taş ve tuğla ile örülmüştür (Fot. 15a). Revak bölümünde, 0.90 m - 1.00 m ölçülerindeki taş kaide üstüne oturan, 0.70 m – 0.80 m boyutundaki ayaklar ise bazalt taşından yapılmış olup (Fot. 15b) birbirlerine yarım daire tuğla kemerlerle bağlıdır (Fot. 15c). Kemerlerin arasında zemin katta ahşap (Fot. 16a-b), I. katta metal gergiler mevcuttur (Fot. 16c). Çapraz tonoz örtülü mekânların duvarları tuğladır. Ana giriş kapısı basık kemerli ve taş malzemedendir (Fot. 17a). Yapının dışa bakan pencere lentoları yekpare kesme taş olup dıştan lokma demir parmaklıklıdır (Fot. 17b). Oda kapıları ve revaklara bakan pencereler ise tuğla örülü yarım daire kemerlidir (Fot. 3b, 4a, 7a). Niş ve ocaklar da tuğla örülü basık kemerlidir (Fot. 4b-c, 7b).

Fotoğraf 15: a) Değişen Duvar Örgüsü b) Zemin Kat Taş Ayak c) Ayaklar Arası Yarım Daire Kemerler
