## Yoğuşmalı Kombilerin Isı Değiştiricisinde Meydana Gelen Korozyon Hasarının İncelemesi

Harun MİNDİVAN<sup>1\*</sup>

## Corrosion Damage Analysis in Heat Exchangers of Condensing Boilers

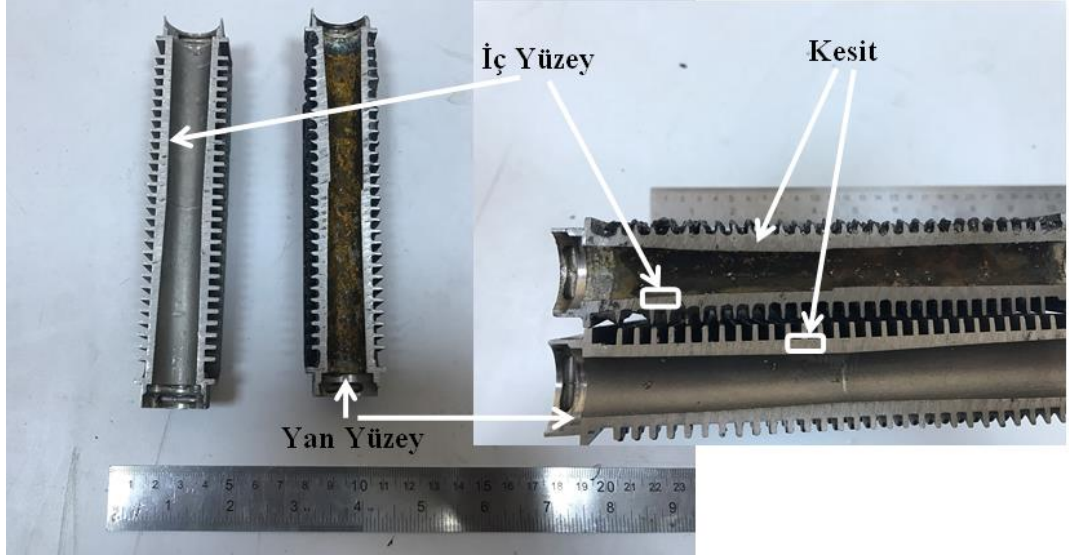
Şekil 3. İncelenen ısı değiştiricide tanımlanan iç yüzey, yan yüzey ve kesit bölgeleri.

Korozyona uğrayan alüminyum ısı değiştiricinin iç yüzey, yan yüzey ve kesitleri incelendiğinde iç ve yan yüzeylere nazaran yer çekim kuvveti etkisi ile akışkanın daha çok temasta olduğu kesitte korozyonun daha şiddetli oluştuğu gözlenmiştir.
