Ağrı-Hamur Kümbeti Koruma
Sorunları ve Çözüm Önerileri

Protection Problems And Solution
Recommendations of Agri-Hamur
Tomb

Yusuf ÇETİN

Muhammed DİLER

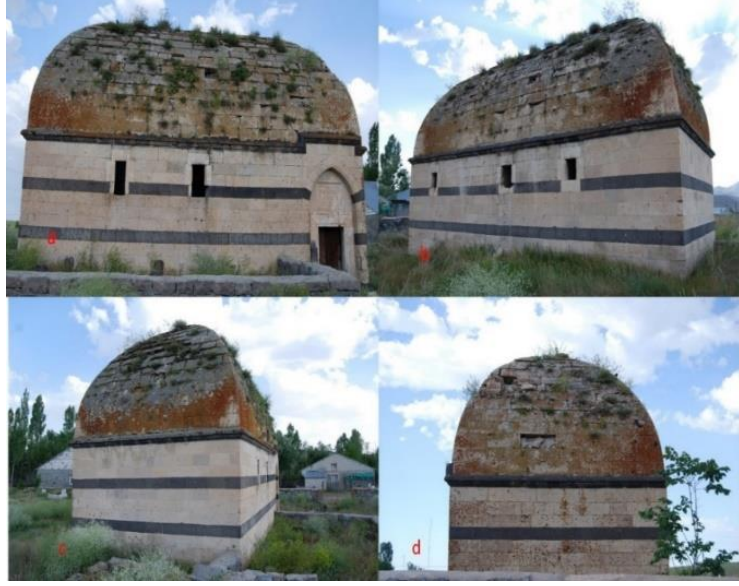
Fotoğraf 1. Hamur Kümbeti batı cephe, b. Doğu cephe, c. Kuzey cephe, d. Güney cephe

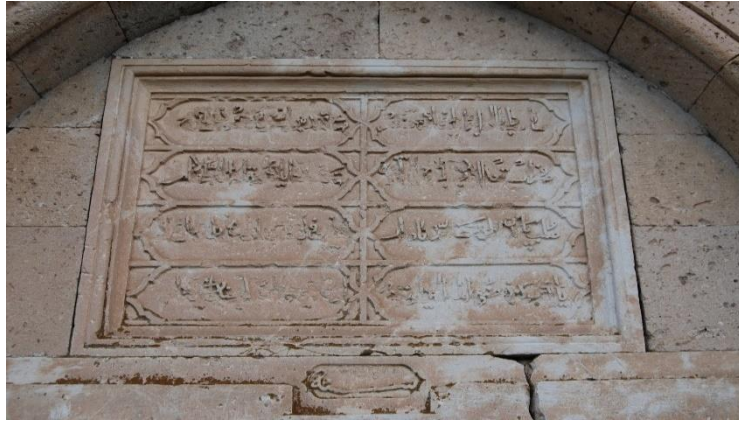
Kümbetin giriş kapısı üzerinde yer alan zarif kartuşlar içerisindeki dört satırlık kitabe daha sonraki dönemlerde kazınarak okunamayacak kadar tahrip edilmiştir. Ancak bu dört satırın altında Arapça “sene” ibaresinin üzerinde kalan izler dikkatli incelendiğinde H. 1227 (M. 1812-1813) tarihi belli olmaktadır (Foto. 2).

Fotoğraf 2. Hamur Kümbeti kitabesi
