Karapınar Çevresinde Yeraltı Suyu Seviye Değişimlerinin Yaratmış Olduğu Çevre Sorunları

Environmental Problems Caused by Ground Water Level Changes around Karapınar

Mutlu Yılmaz*

Ankara Üniversitesi, Dil ve Tarih-Coğrafya Fakültesi, Coğrafya Bölümü, Ankara

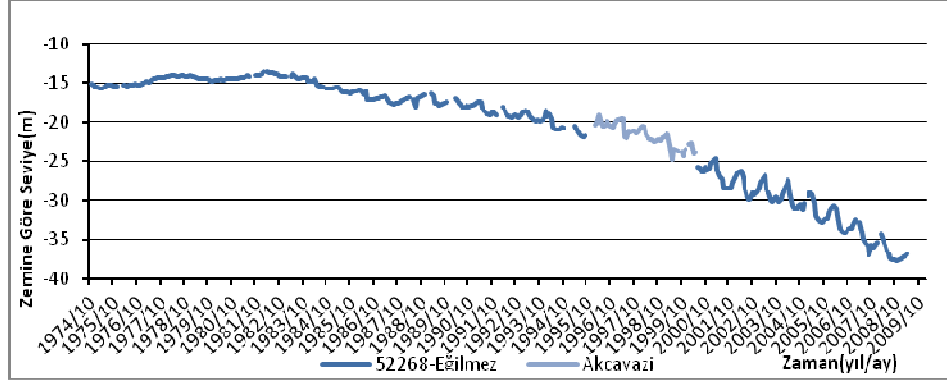
Şekil 5. Karapınar'da (52268-Eğilmez-Akcavazi kuyuları) yeraltı suyu değişimi grafiği (1974-2008).

Not: 1996-2000 yılları arasında Eğilmez kuyusunda ölçüm yapılmadığı için yakın olan 43664 nolu Akcavazi kuyusunun verileri kullanılmıştır, Kaynak: (DSİ, 2010)

Araştırma alanı içerisinde yer alan bir başka kuyu olan Eğilmez kuyusunda (kuyu no 52268) da yeraltı su seviyelerindeki değişim konusunda benzer durum gözlenmektedir. Kuyuda yeraltı suyu seviyesi ölçümün yapıldığı 1974 yılında -15.1 m iken 2008 yılında -37.6 m’ye gerilemiştir. Aradan geçen 35 yıllık dönemde yeraltı suyu seviyesi 22,5 m düşmüştür (Şekil 5). Burada da yer altı suyu seviyesindeki gerileme büyük ölçüde 2000 yılından sonra hız kazanmıştır. Yeraltı su seviyesindeki düşme trendi tıpkı Gülfet Yayla kuyusunda olduğu gibidir.
