# SEBEN GELENEKSEL KONUT MİMARİSİ ÜZERİNE BAZI GÖZLEMLER\*

*Azize AKTAŞ YASA*

## **An Analysis of the Seben Conventional Architecture**

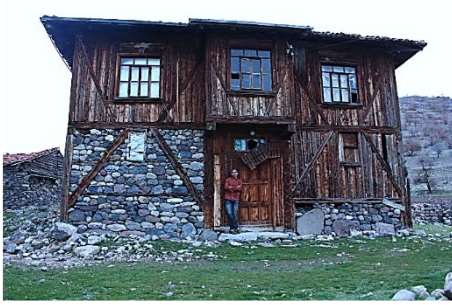
**Resim 3.** Alpagut Köyü/Zemin (Ahır)  
+ 1 Katlı Ev Örneği

Seben köylerinde evler zemin+1 veya 2 katlıdır. Çalışmamız çerçevesinde tek katlı konut örneğine rastlanmamıştır. Kat sayısının ailenin büyüklüğü ve ekonomik durumu ile ilişkili olduğu anlaşılmaktadır. Evlerin bazıları bahçelidir. Bahçe genellikle evin bitişiğinde olup küçük bahçelere sadece evin günlük ihtiyaçlarını karşılamak üzere maydanoz, nane, soğan gibi sebzeler ekilirken, büyük bahçelere elma, kiraz, şeftali, üzüm gibi meyve ağaçları da dikilir. Evlerin zemin katı genellikle hayvancılık, depolama, hizmet ve ev içi üretim faaliyetlerine ayrılmıştır. Seben ve çevresinde “avlu” ismi verilen bölüm aynı zamanda zemin kat içerisindeki dolaşımı sağlayan alandır. Üst katlara çıkışı sağlayan merdivenler de bu bölümdedir. Burada yer alan büyükbaş ve binek hayvanlarının barınağına çevrede “ahır” veya “dam” ismi verilir. Zemin+1 katlı evlerde birinci kat hizmet ve üretime yönelik işlerin yanı sıra yaşam alanı olarak kullanılmakta (Resim 3), zemin+2 katlı evlerde ise birinci kat hizmet ve üretim, ikinci kat ise yaşam alanı olmaktadır (Resim 4). Evlerin yamaçlarda, eğimli arazi üzerinde inşa edilmiş olması, bazı evlerde, kışlık buğday ve erzakların muhafaza edileceği ambar odasının olacağı bir ara kat beklentisi yaratsa da şu ana kadar böyle bir örnek gözlenmemiştir. Yörede Rum tipi konak olarak anılan ahır ile birlikte 3 kata ve tavan arasına sahip evler de bulunmaktadır. Kozyaka Köyünde iki örneğine rastlanan bu konaklar diğer evlere nazaran daha büyük boyutlu olup tavan arası sebze kurutulması, bez çözülmesi gibi gündelik işler ve kışa hazırlık faaliyetleri için kullanılmakta ayrıca kiler de burada yer almaktadır (Resim 5-6).

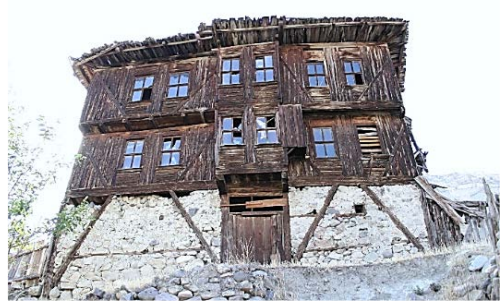
**Resim 4.** Bozyer Köyü/Zemin (Ahır)  
+ 2 Katlı Ev Örneği

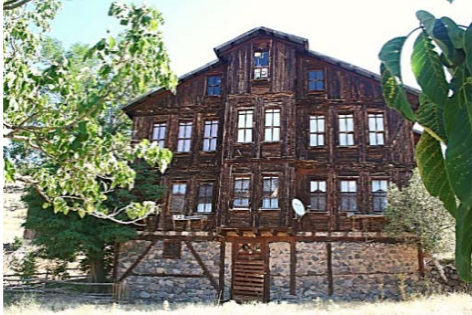
**Resim 5.** Kozyaka Köyü/ Abdullah Demirel Evi Zemin (Ahır) + 2 Kat +Tavan Arası Bulunan Konak Örneği

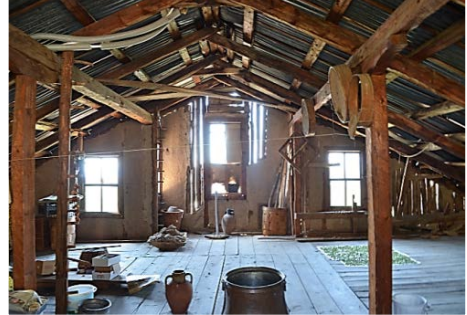
**Resim 6.** Abdullah Demirel Evi Tavan Arası

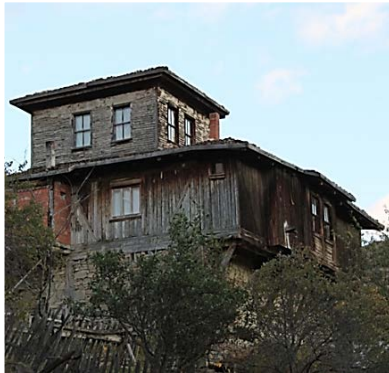
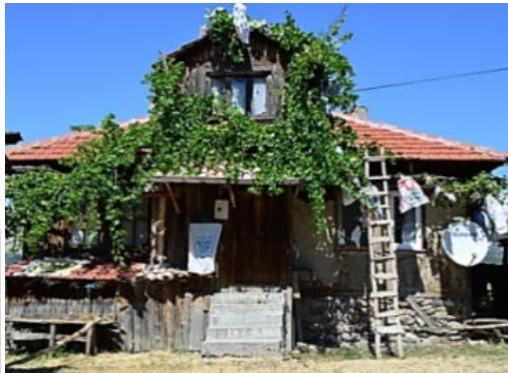
**Resim 7.** Gerenözü Köyü/ Afer Atalay Evi, Gökhaliller Köyü/ İsmail Keklikçi Evi

Zemin+1 katlı evlerden bazılarında ise yörede “kuşkondu” olarak adlandırılan üç veya dört yöne açık, tek odanın yer aldığı bir kat daha mevcuttur. Gerenözü Köyü Afer Atalay evi ve Gökhaliller Köyü İsmail Keklikçi evinde örneklerine rastladığımız bu odalar kışlık üzümün, cevizlerin “döşenmesi”; fasulye, tarhana, “gak” gibi yiyeceklerin kurutulması ve yine gerekmeyen eşyaların saklanması amacıyla kullanılır (Resim 7).

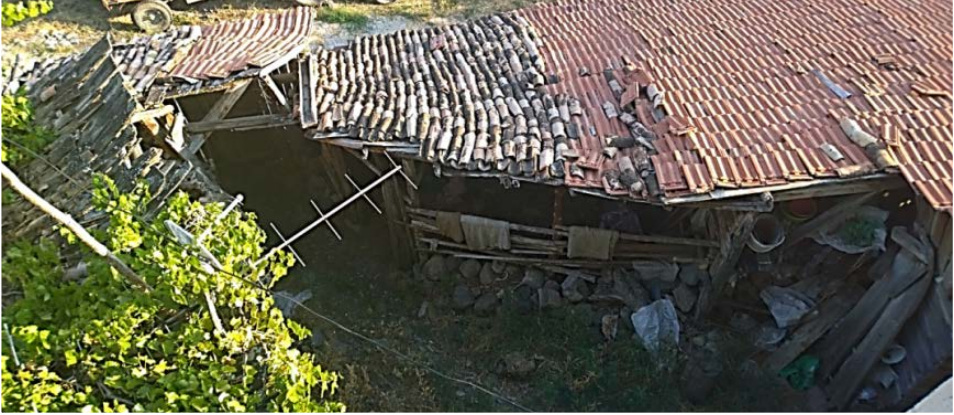
**Resim 8.** Alpagut Köyü/ Sabri Kışlak Evi/ Avlu

İncelediğimiz örnekler çerçevesinde Seben köy evlerinin pek azında da olsa avlu olmadığı tespit edilmiştir. Mevcut avluların oluşumunda ambar, kuruluk, yemişlik, samanlık, dam gibi eve ait yapılar ve eklentiler ile duvarlar belirleyici olmuştur. Avluların etrafının taş ya da kerpiç duvarların yanı sıra “daraba” adı verilen ahşap çitlerle çevrildiği örneklere de rastlanmaktadır. Avlular bir dolaşım mekânı olmanın yanı sıra gündelik hayatın gerektirdiği her türlü işin yapılmasına imkân veren çevresi sınırlanmış bir alandır. Örneğin Alpagut Köyü Sabri Kışlak evinde avlu; konut dışında ambar, odunluk ve kümesin bulunduğu ve çevresi duvarla kapatılan bir alan şeklinde biçimlenmiştir (Resim 8).

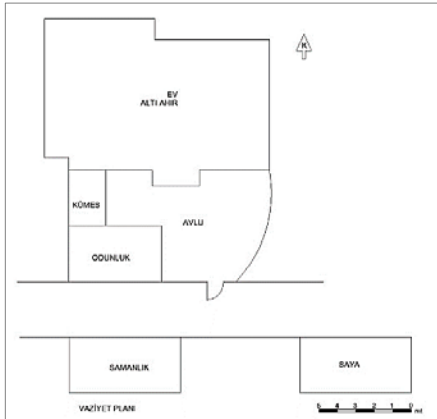
**Çizim 1.** Alpagut Köyü/ Sabri Kışlak Evi Vaziyet Planı Ev/ Avlu/ Samanlık ve Saya

Evin diğer eklentileri olan samanlık ve saya yolun karşı tarafındadır (Çizim 1). Buna karşılık Kozyaka Köyü Abdullah Demirel evinde avlu yolun karşı tarafında kalmış; etrafında odunluk, yemiş damı ve samanlık yer almıştır. Bazı evlerde özellikle yangın tehlikesine karşı samanlıkların evlerden uzak yapıldığı dikkati çekmektedir. Evlerin büyüklükleri ve ailenin ekonomik durumu ile bağlantılı olarak konutların eklentilerinin çeşitliliği ve boyutları da farklılık göstermektedir. Ahır üzerine tek kat inşa edilen Gökhaliller Köyü Hüseyin Baykara evinde evin eklentileri sadece kümes ve ahır olarak tespit edilirken, zemin üzerine tavan arası dışında 3 kat olarak inşa edilen Kozyaka Köyü Kemal Özkök evinin müştemilatı arasında odunluk, elma damı, ahır, samanlık ve ambarın yer aldığı gözlenmektedir (Çizim 2-3).

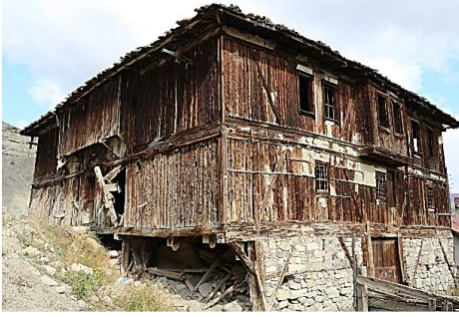
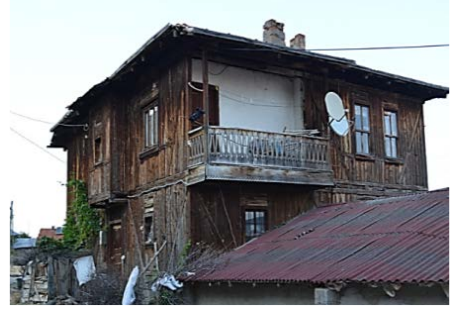
**Resim 9.** Nimetli Köyü/ Fevzi Yerlikaya Evi **Resim 10.** Tepe Köyü/Satılmış Özkan

Seben konut mimarisinin önemli bir unsuru da “saya” adı verilen bölümdür. Çatısı sebze, meyve kurutmak, hatta Nimetli Köyü Fevzi Yerlikaya evinde olduğu gibi, bez çözmek için kullanılabilen saya genellikle saban, düven, boyunduruk gibi tarım aletleri ile evin çeşitli işlerinde kullanılan alet edevatın konduğu bir depo veya odunluk vazifesi görmektedir (Resim 9). Sayada evin günlük işleri de yapılabilmektedir. Genellikle konutların ön veya yan cephelerine bitişik olarak inşa edilen sayalar büyük bir kapı ile dışarıya açılmaktadır. Avlusu olmayan konutlarda saya bir nevi avlu işlevini de üstlenmiştir. Çevrelerinde ahır, samanlık veya fırın gibi mekânların bulunduğu sayaların genellikle birden fazla girişi vardır. Bazı örneklerde evlere giriş de sayalardan sağlanmaktadır. Bolu'nun Dördüdivan ilesi ve köylerinde de “saya”nın aynı şekilde kullanıldığı tespit edilmektedir (Yazar, Aktaş Yasa ve

Doğan, 2011, s. 693). Seben'in Alpagut, Tepe gibi bazı köylerinde küçük baş hayvanların eve bitişik olmayan barınağı da aynı adla anılmaktadır (Resim 10).

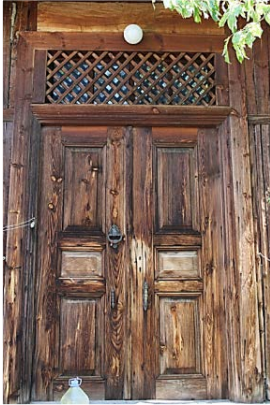
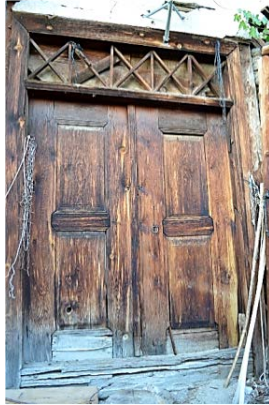
**Resim 11.** Alpagut Köyü/Sabri Kışlak Evi

**Resim 12-13.** Kozyaka Köyü/ Kemal Özkök Evi

**Resim 14.** Alpagut Köyü/ Fatih Taşçı Evi

Çift kanatlı kapılardan bazılarının üzerinde avlunun ışık ve hava alması için farklı boyut ve biçimde ahşap parmaklıklı dikdörtgen açıklıklar bulunmaktadır. Kapı tokmakları dövme veya dökme demirden yapılmıştır (Resim 11-14).

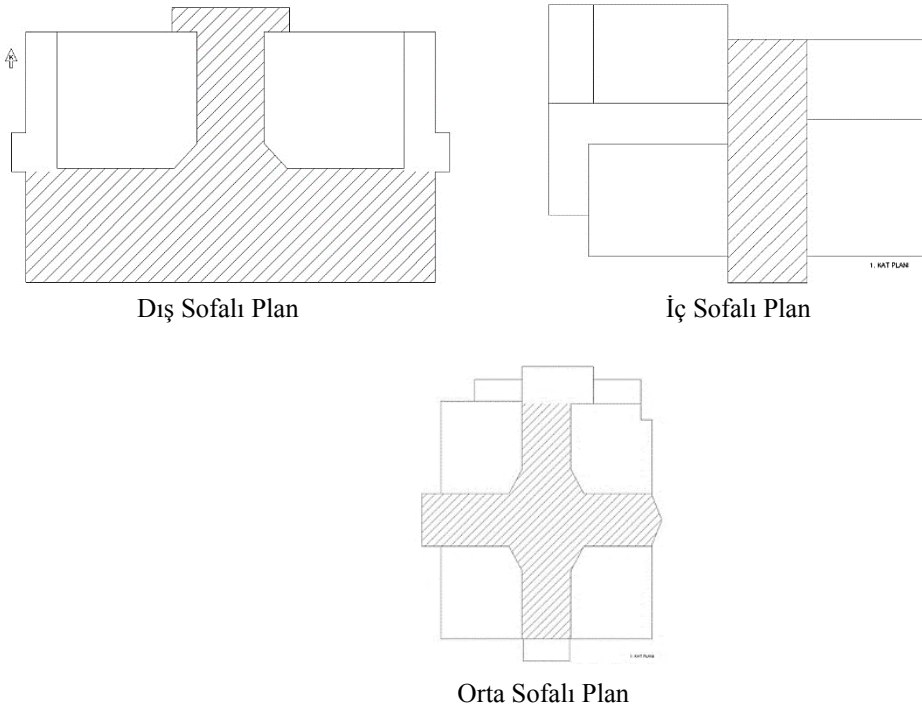
**Çizim 4.** Seben Konut Mimarlığında Saptanan Plan Tipleri

Geleneksel konut mimarlığının temel özelliklerini taşıyan Seben evleri sofanın belirleyici olduğu farklı plan tiplerine sahiptir. Ev içerisinde dolaşımı sağlayan sofalar aynı zamanda ev halkının bir araya geldiği, ev içi üretime dönük çeşitli faaliyetlerin gerçekleştirildiği fonksiyonel mekânlardır. Bazı evlerin sofalarında evin sabit mobilyalarından olan sedirler yer alır. Seben ve köylerinde sofaya “hayat” ismi verilmektedir<sup>9</sup>. İncelenen örneklerde dış, iç ve orta sofalı olmak üzere üç tip konuta rastlanmıştır (Eldem, 1968) (Çizim 4)<sup>10</sup>. Seben köylerindeki taramamızı henüz tamamlayamadığımızdan bu şemaların yoğunluğu konusunda kesin bir hüküm vermek doğru değildir. Ancak mevcut örneklerle bakarak iç sofalı evlerin çoğunlukta olduğu söylenebilir.

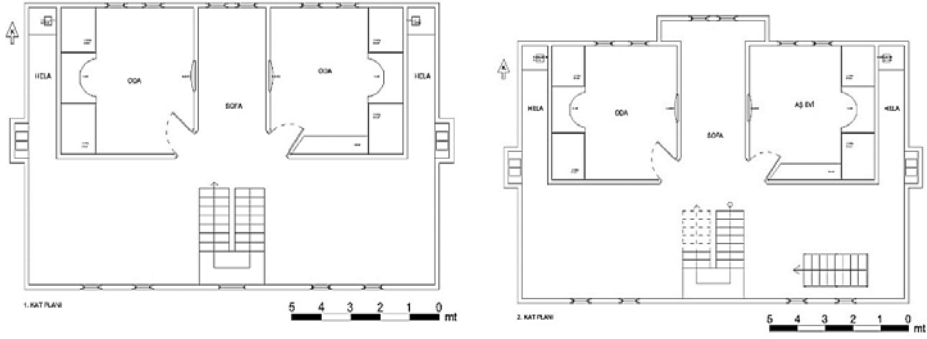
**Çizim 5.** Gökhaliller Köyü/Mehmet Arif Kural Evi Kat Planları

Dış sofalı örnekler iki ya da üç odalıdır. Gökhaliller Köyü Mehmet Arif Kural evinde olduğu gibi sofa genellikle evin bir kanadı boyunca dikdörtgen şekilde uzanmakta diğer kanatta ise odalar yer almaktadır (Çizim 5).

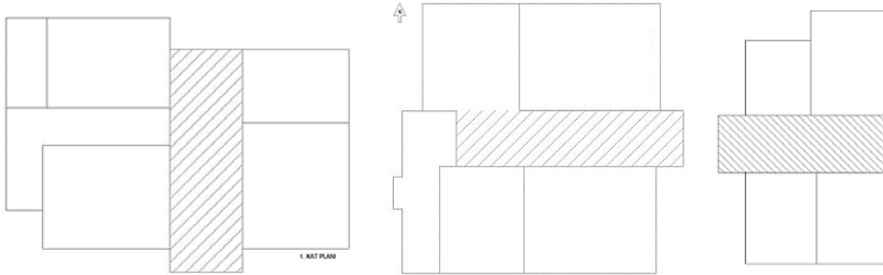
**Çizim 6.** Seben Konut Mimarlığında Saptanan İç Sofalı Plan Örnekleri

Seben konut mimarisinde ikinci plan tipini iç sofalı evler oluşturmaktadır. Bu örneklerde dikdörtgen planlı bir sofa evi ortadan ikiye bölmekte, bu sofanın iki yanında evin diğer mekânları yer almaktadır. Bu planlarda sofanın iki yanındaki mekân düzenlemeleri arasındaki tek fark, üst kata çıkışı sağlayan merdivenlerin farklı kanatlara yerleştirilmiş olmasıdır (Çizim 6). Söz konusu örneklerde abdestlik ve tuvalet genellikle evin arka cephesine bakan batı ucundadır. Gökhaliller Köyü Mehmet Dursun, Alpagut Köyü Sabri Kışlak, Kozyaka Köyü Kemal Özkök ve Abdullah Demirel evleri bu plan tipinin örnekleridir (Resim 15-17).

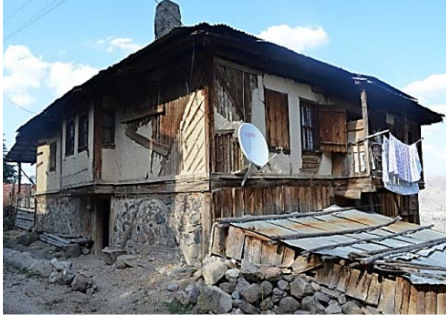
**Resim 19.** Tepe Köy/Mehmet Temiz Evi **Resim 20.** Alpagut Köyü/ Fatih Taşçı Evi

Cephelerde hareketlilik sağlayan en önemli unsurlardan biri, özellikle iç ve orta sofalı plan tipine sahip evlerde sofanın cepheye doğru dışa taşması ile oluşan çıkmalardır. Bu çıkmaların yan yüzlerine de pencereler açılarak evin çevre ile olan ilişkisi güçlendirilmiştir (Resim 19). Çalıştığımız konutlar içinde Solaklar Köyündeki tek örnekte, çıkmanın diğerlerine göre daha dışa taşkın olduğu ve konsollarla desteklendiği tespit edilmiştir. Alpagut Köyü Fatih Taşçı evinde ise, ön cephenin üçüncü katta tümüyle çıkma yaptığı, sofanın burada da cepheden taşkın olarak inşa edildiği gözlenmektedir (Resim 20). Evlerde çıkma yapan bir diğer unsur da, kat sayısına bağlı olarak tercihen en üst katta yer alan balkonlardır. Balkon korkulukları oyma ve ajur tekniğinde yapılmış farklı motiflerle bezenmiştir.

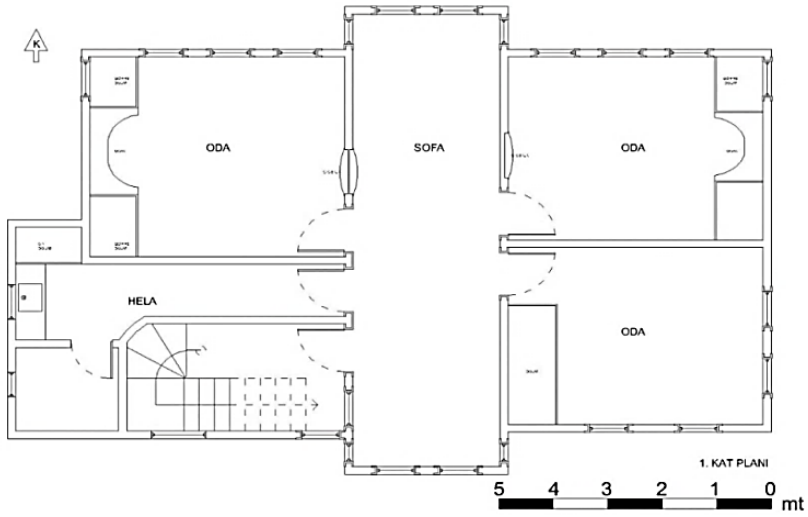
**Çizim 13.** Evi Oluşturan Bölümler

Seben geleneksel konut mimarisinde yine bu çevrede olduğu gibi evin ana unsurlarını odalar, sütlük, abdestlik, tuvalet gibi bölümler meydana getirir. Sofadan sonra evin şekillenmesinde rol oynayan en mühim unsur odalardır (Yazar, Aktaş Yasa ve Doğan, 2011, s. 696). Oda girişleri sofadan sağlanmaktadır. Ev içinde hayatın geçtiği esas alan olan odalar genellikle kare veya kareye yakın dikdörtgen planlıdır. Sayıları ailenin büyüklüğüne ve maddi durumuna göre değişir. Çevrede “göz” olarak da adlandırılabilen odalar işlevlerine göre “aş odası”, “aş evi”, “baş oda”, “çoban odası” veya ev içindeki konumlarına göre “üst oda”, “yan oda” gibi farklı isimler alırlar.

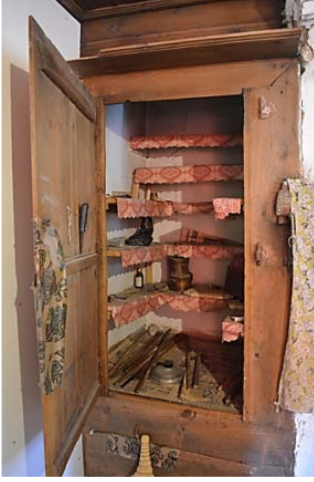
**Resim 24.** Gökhaliller Köyü/  
Mehmet Dursun Evi  
Mutfak Dolabı

Genellikle dolaplardan biri mutfak dolabı olarak kullanılırken diğeri gusülhane ve yüklük işlevini üstlenmiştir. Gusülhane olarak kullanılan dolaba yörede “cin dolabı” adı verilmektedir. İçü kapaklı olan bu dolapta, kapak kapatıldıktan sonra yer yatakları, yastık ve yorganlar muhafaza edilir (Resim 24-26). Ancak bazı evlerde mutfak dolabı veya gusülhane yerine ocağın yanında bu çevrede “takultukul” dolabı olarak adlandırılan iki yanı açık raflı ya da kapaklı dolaplar bulunabilmektedir. Bazı evlerde dolapların alt kısmında ocakta yakmak için kullanılan odunların konulduğı düşer kapaklı gözlemlere rastlanır.

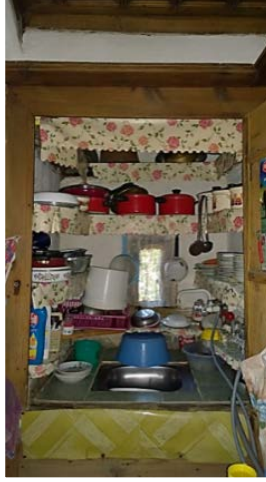
**Resim 25.** Kozyaka Köyü /  
Abdullah Demirel Evi  
Mutfak Dolabı

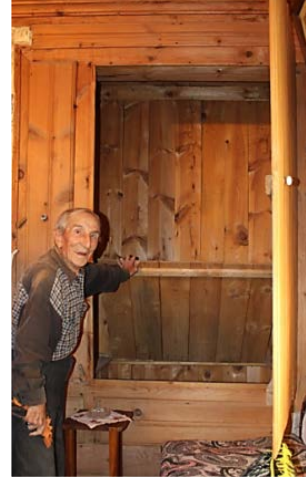
**Resim 26.** Kozyaka Köyü/  
Kemal Özkök Evi  
Cin Dolabı ve Yüklük

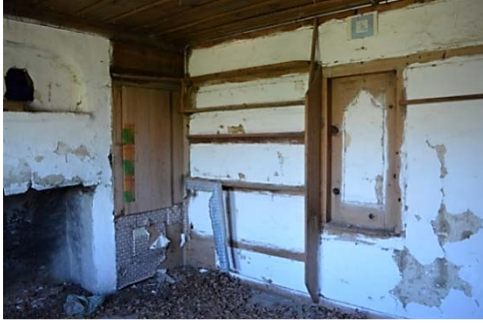
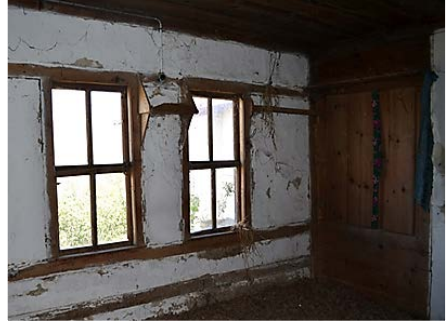
**Resim 27.** Gökhaliller Köyü/ Hüseyin Baykara Evi Sergen ve Peşkirlik

Tepe Köy Mehmet Ali Temiz evinde olduğı gibi dolapların odaların penceresiz duvarlarında devam ettiğı örnekler de mevcuttur. İnsan elinin kolaylıkla ulaşabileceğı yüksekliğe yapılan dolaplarla beraber Gökhaliller Köyü Hüseyin Baykara, Kozyaka Köyü Abdullah Demirel ve Nimetler Köyü Fevzi Yerlikaya evlerinde olduğı gibi duvarları pencere seviyesinde veya pencere seviyesinin hemen üstüne gelecek şekilde çevreleyen hatılın hizasında veya üstünde sergen adı verilen üzerine mutfak aletleri ve aydınlatma araç gereçlerinin konulduğı duvara sabitlenmiş raflar veya peşkirlikler de bulunur (Resim 27-28).

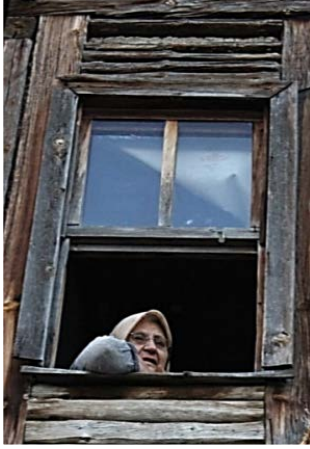
**Resim 30.** Alpagut Köyü  
No:43 Giyotin Tipi Pencere

Sofaların çevresinde yer alan odalar dışarıya açılan pencerelerle aydınlanmaktadır. Odanın büyüklüğüne göre pencere sayısı değişir. Çalışılan evler içinde sadece Kozyaka Köyü Abdullah Demirel evinde üç pencere odası örneğine rastlanmıştır. Bilhassa konaklarda iç mekândaki mahremiyeti sağlamak amacıyla dış yüzlerde parmaklık ve kafes gibi unsurlar kullanılmıştır. Genellikle pencere yüksekliğinin yarısının biraz üzerinde yapılan kafesler birer taçla sonlandırılmıştır. Aynı zamanda dekoratif bir eleman olan

kafesler, evi güneş ışıklarından koruduğu gibi, bir nevi sineklik vazifesi de görmektedir. Bu yörede penceredeki parmaklıklara “çığı” adı verilir (Resim 30-31).

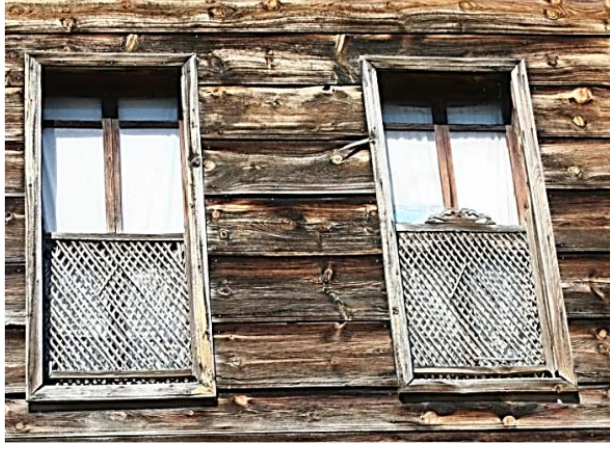
**Resim 31.** Kozyaka Köyü/ Kemal Özkök Evi / Ahşap  
Pencere Parmaklıkları

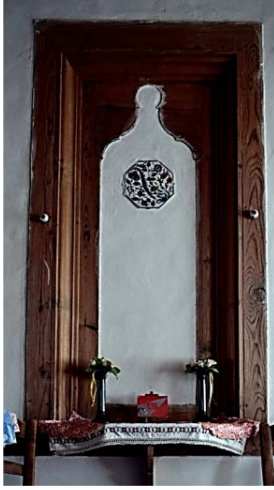
**Resim 32.** Kozyaka Köyü / Abdullah Demirel Evi

Seben evlerinde yer alan çiçeklikler dekoratif bir unsur olarak dikkati çeker. Odaların sofayla paylaştığı ortak duvarda oda içinde veya sofalarda yer alabilen çiçeklikler, konumlarına bağlı olarak farklı biçimlerde yapılmışlardır. Genellikle dikdörtgen şeklinde ahşap çerçeveli bir niş içinde yer alan çiçeklikler, kemerli düzenlemeler göstermekte, odayı veya sofayı kuşatan hatıllar hizasında veya hemen üstünde yer almaktadırlar. Gökhaliller Köyü Cemalettin Gökoğlu evinde diğer örneklerden farklı olarak çiçekliğin iki kenarının raf şeklinde düzenlendiği görülmektedir (Resim 32-34). İncelediğimiz evlerde daha az olmak üzere camlı çiçeklik örneklerine de rastlanmıştır. Bunlar özellikle konak olarak adlandırılan Kozyaka Köyü Kemal Özkök ile Abdullah Demirel evlerinde ve sadece sofaların merdiven sahanlığına denk gelen kısımlarındadır. Bu uygulama ile sofada yanan gaz lambasının ışığından merdiven sahanlığının da faydalanması sağlanmıştır (Resim 35).

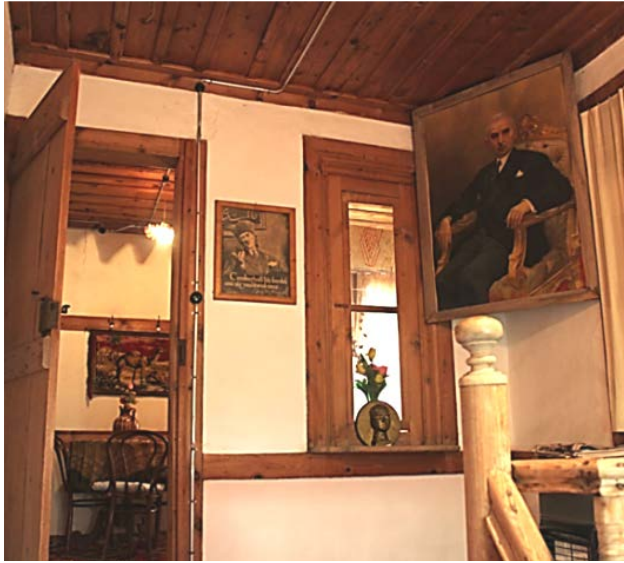
**Resim 35.** Kozyaka Köyü/ Kemal Özkök Evi/ Camlı Çiçeklik

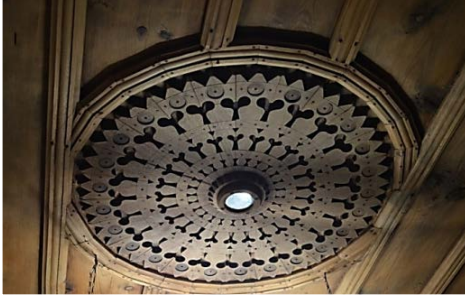
**Resim 36.** Alpagut Köyü/ Sabri Kışlak Evi Tavan Göbeği

Mekâna estetik bir değer katan tavan bezemelerine Seben köylerinde bulunan konaklarda da tesadüf edilmektedir. Bu konakların bazı odalarında tavanlar lambalıdır. Alpagut Köyü Sabri Kışlak evinin tavanları, ev sahiplerinin verdiği bilgiye göre, çok süslü iken 1920 yılında geçirdiği yangından sonra yeniden inşa edilmiş ve sadece baş oda olarak adlandırılan misafir odasına göbekli bir tavan yapılmıştır. Tepe Köy Mehmet Temiz ve Kozyaka Köyü Kemal Özkök evlerinde tavanın merkezinde yer alan kare, çokgen ve daire şekilli göbeklerin etrafı süslü bordür ve pervazlarla kuşatılmıştır.

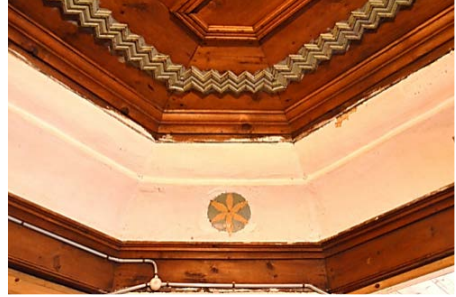
**Resim 37.** Tepe Köy Mehmet Temiz Evi Tavanı

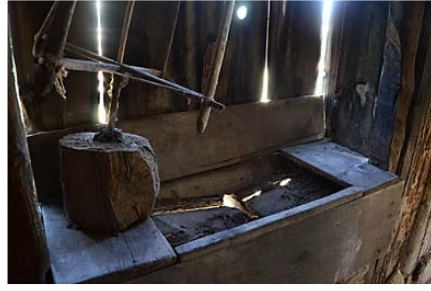
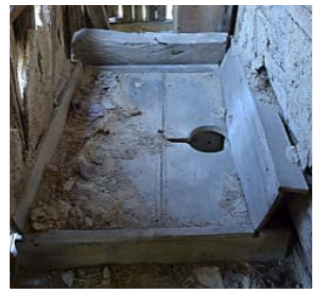
**Resim 38.** Gökhaliller Köyü/ Mehmet Arif Kural Evi Abdestlik ve Tuvalet (Ayakyolu)

Seben köy evlerinde abdestlik, sütlük ve tuvalet mekânları ortak özelliklere sahiptir. Bu mekânlar genellikle sofaların evin arka cephesine bakan uç kısmında yer alır. Ancak bazı evlerde sütlüğün yerini yüklük almıştır. Bu mekânlar genellikle kapısı sofaya açılan ince uzun bir koridorun sonundadır. Koridorun uç kısmında ortada abdestlik, iki yanında ise ince bir koridor üzerinde bulunan tuvalet ile sütlük veya yüklük bulunur. Bu yörede tuvalete “ayakyolu” veya “memişhane” ismi verilmektedir. Abdestlik ve sütlük mekânlarının giderleri evin bu cephesindeki kanallar vasıtasıyla dışarıya atılmaktadır. Tuvaletler için ayrı bir gider yapılmış ve altı boş bırakılmıştır. Bu giderlere yörede “subur” adı verilir (Resim 38).

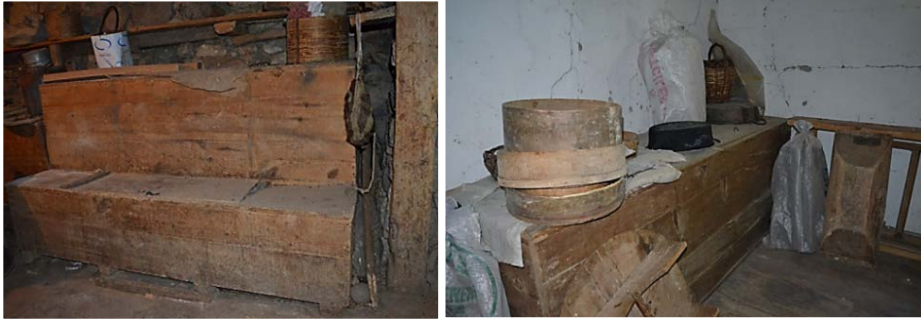
**Resim 39.** Gökhaliler Köyü Mehmet Dursun Evi /Ev İçi Kiler Örnekleri

Kırsal mimarinin önemli unsurlarından biri de ambarlardır. Seben köy evlerinde ambarın evin bir odası gibi düzenlendiği bir örneğe henüz rastlanmamıştır. Burada ev içlerinde yer alan ambarlar farklı boyutlarda sandık şeklinde yapılanlardır. Bu ambarlar, Seben evlerinde “unluk” veya “sütlük” olarak adlandırılan özel odalarda, tavan arasında, merdiven altında, saya veya avlu gibi evin herhangi bir bölümünde yer almakta ve bunlara kiler adı verilmektedir (Resim 39). Seben köylerinde ev dışı ambarlar ise sık sık karşımıza çıkmaktadır. Taş temeller üzerinde içeriye hava ve nem sızdırmayacak şekilde ahşaptan inşa edilen ambarlar özenli bir işçilik gösterirler. Ambarlarda kapıdan bir sahanlığa geçilmekte, sahanlığın etrafında ise farklı ebatta üstü açık bölümler yer almaktadır (Çizim 14).

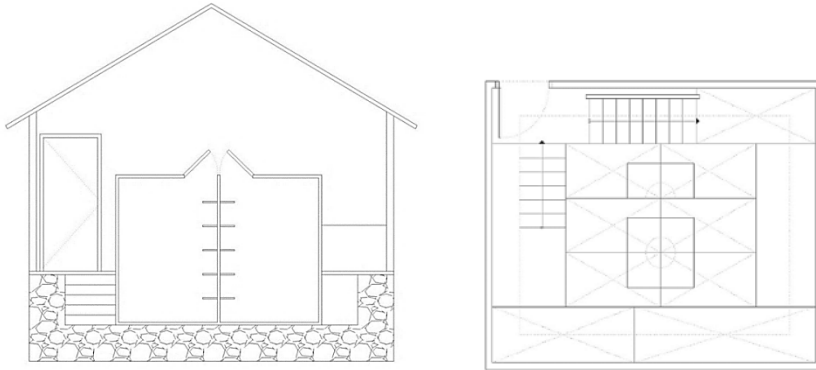
**Çizim 14.** Kozyaka Köyü/ Kemal Özkök Ambarı Kesit ve Planı

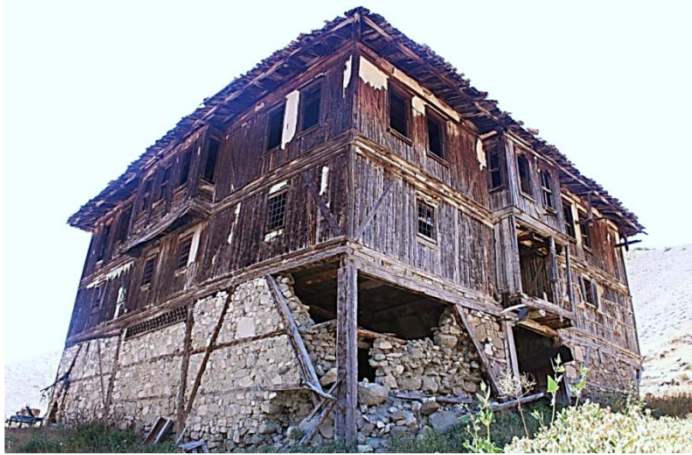
**Resim 40.** Nimetli Köyü/ Fevzi Yerlikaya Evi/ geleneksel konut mimarisinde ahşap ve taş kullanımı

çam gibi ağaç cinsleri en yaygın olarak kullanılan türlerdir. Özellikle hafifliğinden dolayı sarı çam daha çok tercih edilmektedir. Ancak temeller ve zemin katı teşkil eden ahır kısmı genellikle taş malzeme ile inşa edilmiştir. Söz konusu malzeme yakın çevreden kolaylıkla toplanabilen, işlenmemiş moloz taştır ve yörede “çakıl” olarak adlandırılmaktadır. Evlerin taş malzeme ile inşa edilen bölümlerinin hatıl, dikme ve payandalarında da yine ahşap kullanımı söz konusudur. Aynı şekilde ambarlarda ve yemişliklerde de temelde moloz taş malzeme tercih edilmiş, evin veya ambarın nemden ve yağmur sularından etkilenmemesi için ahşap malzemenin toprak ile temas etmemesine özen gösterilmiştir. Bu evlerin alt katları, saman ve çamur karışımından sıva ile sağlamlaştırılmıştır (Demirel, 2013). Taş duvarlarda zemine paralel olarak 80 ila 100 cm arasında değişen aralıklarla ahşap hatıllar kullanılmıştır (Resim 40).

Üst katlar ise, ağaçların yuvarlak taraflarının balta ile düzeltilmesi sonucu elde edilen ve dikine, yan yana yerleştirilen “dizeme” denilen kerestelerden inşa edilmiştir. Evlerin iç duvarları samanla karıştırılan sıva çamuru ile sıvanmış, bu sıvanın üzerine kireçle badana yapılmıştır.

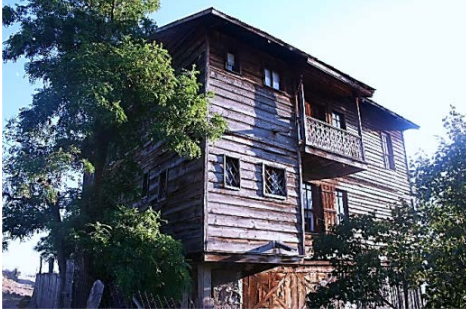
**Resim 41.** Kozyaka Köyü/  
Kemal Özkök Evi

çevrede “dizeme” adı verilmektedir. Dizemelerin yüzeyi Tepe Köy Satılmış Özkan, Gökhaliller Köyü Mehmet Kaçar evleri cephelerinde olduğu gibi genellikle boş bırakılmış ya da Kozyaka Kemal Özkök evinde olduğu gibi ahşap levhalarla kaplanmış veya Alpagut Köyü Fatih Taşçı Evi arka cephesi, Tepe Köy Mehmet Ali Temiz ve Mehmet Temiz evleri gibi toprak, saman ve bazen de kireçten oluşan geleneksel sıva ile sıvanmıştır. İç mekânda ise Gökhaliller Köyü Cemalettin Gökoğlu ve Hüseyin Baykara evlerinde görüldüğü üzere duvarlar çamur harçla sıvanmış ve üzeri kireç badana ile kapatılmıştır.

Temel ve zemin kat dışında malzeme tamamen ahşaptır. Evlerin inşasında ahşap iskeletli ahşap dolgu tekniği uygulanmıştır. Bu teknikte, yapıyı ayakta tutacak dikmeler ve bunları destekleyen payandalar zemine çakılmakta ve kirişlerle birbirine bağlandıktan sonra oluşturulan iskeletin araları aynı kalınlık ve genişlikteki ahşap levhalarla dikey veya yatay olarak doldurulmaktadır (Peker-Akincıtürk, 2011, s. 43). Genellikle pencere açıklıklarının alt ve üstlerinde yatay diğer bölümlerde dikey levhalar kullanılmıştır. Dizemelerde ağaçların yuvarlak taraflarının balta ile düzeltilmesi sonucu elde edilen ve dikine yan yana yerleştirilen keresteler kullanılır (Demirel, 2013). Bu şekilde oluşan duvarlara
