**PERGE ANTİK KENTİ DOĞU ROMA İMPARATORLUĞU (BİZANS)
DÖNEMİ “A KİLİSESİ” ÜZERİNE NOTLAR**

Notes on the “Church A” from Eastern Roman (Byzantine) Empire Period at Perge

Onur Kara*

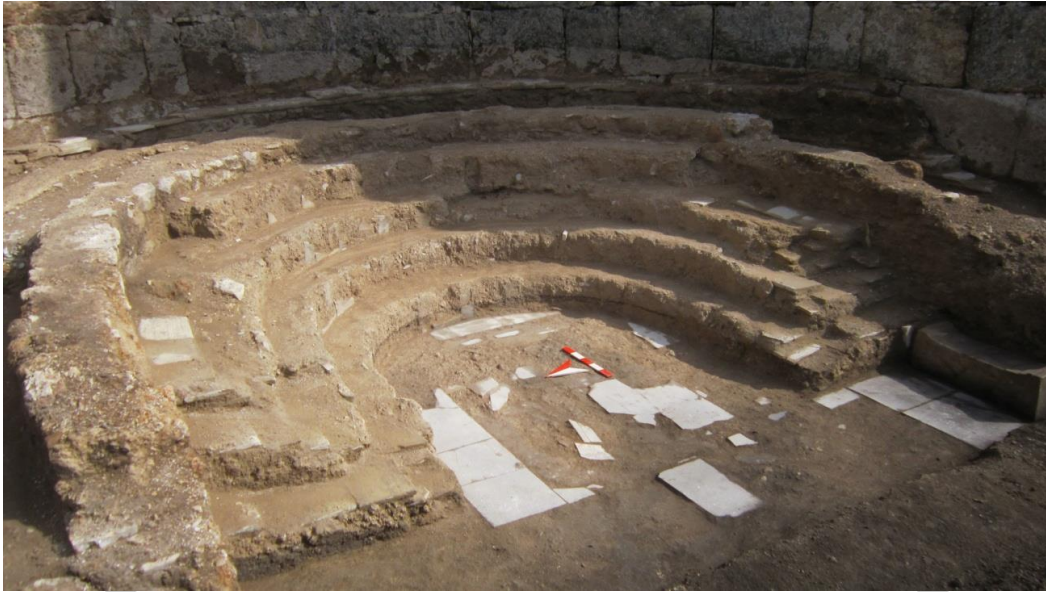
Resim 3: Apsis ve synthronon, kazı sonrası görünüm, sağda yatık vaziyette altar

Dış cephesi yukarıda değindiğimiz üzere düz duvarla sınırlanmış olan apsis, içte 8.20 m. açıklığında ve 4.60 m. derinliğinde yarım daire planlıdır. Apsis duvarının orta aksına hizalı yüksek noktasında, korunan yüksekliği 8.50 metreyi bulan, kısmen yıkık durumdaki pencere ve kemeri bulunmaktadır. Yüzey seviyesinden başlanılan çalışmalarda çoğunluğu kırık sütunlardan oluşan unsurlar belgelenecek kaldırılmıştır. Ardından çevre koridoruna ait duvarlarla birlikte synthrononun ilk basamağıyla karşılaşmıştır. Anılan koridorun kuzey yüzünde büyük kırıklı seramiklerin ve mermer yongaların yanı sıra Roma İmparatorluk Dönemi'ni yansıtan bir heykelin elinin de dolgu malzemesi olarak seçilmesi şaşırtıcı olmuştur. Synthronon dizisi, her biri 0.25 m. yüksekliğinde beş basamaktan müteşekkildir (Resim 3).

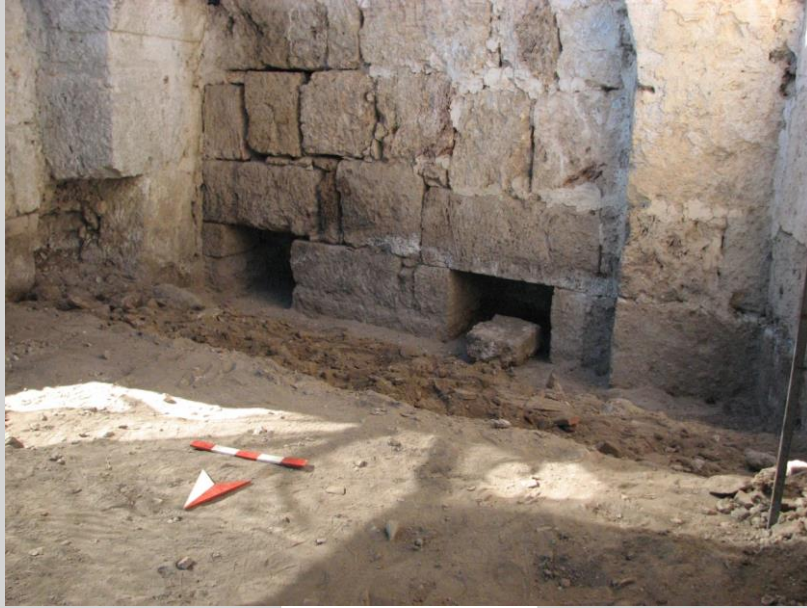
Resim 5: *Prothesis (Kuzey Mekân)*, kazı sonrası genel görünüm

Ayrıntılarına inildiğinde apsis kuzey mekânı temsil eden [T-11] açmasında birinci katmandan yoğun miktarda seramik parçası ve blok gelmiştir. Seramik repertuvarını yansıtan gruplar arasında *sgraffittolu* örnekler ön plandadır. İkinci katmanda çatı konstrüksiyonuna ait kiremitler ve dolgu ağırlıktadır. Bu katmanda, ahşap işçiliğin varlığını gösteren metal çiviler ayrıca önemlidir. Aynı şekilde farklı evrelere ait seramikler de karışık halde gelmeye devam etmiştir. Son katmanda, zemin kotunda gezginlerin bulunduğu (Rott, 1908, s. 51) fresk parçalarıyla karşılaşmıştır. Ayrıca; *prothesisin* kuzey odasında, zemin altında kuzey-güney hattında bir kanal tespit edilmiştir. Güneyde apsise uzanan kanal; *prothesisin* kuzeye bakan kapı eşiğinin altından yapı dışına yönlendirilmiştir. Genişliği 0.30 m., derinliği 0.25 m. olarak kaydedilen kanalın üst örtüsü, pişmiş toprak tuğlalarla oluşturulmuştur (Resim 5).

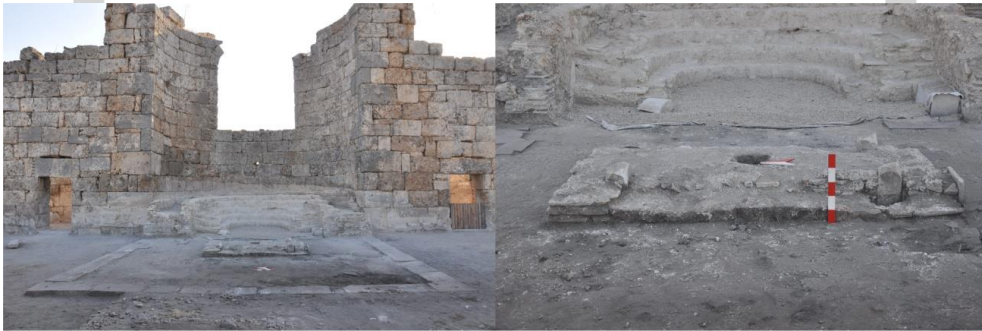
Resim 6 a, b: *Bema ve Sunak*, kazı sonrası görünüm

Bema was limited with a platform of 8.00 x 7.60 meters elevated by 0.15 meters from transept elevation at stylobate level (Fig. 6). Platform series simply consisted of a stockpile of limestone blocks of 0.65 meters. 3.20 x 1.80 meter altar with 0.30 meter of elevation from the ground at the center of bema is remarkable.

Bema, stylobat seviyesinde transept kotlarından 0.15 m. yükseltilmiş, 8.00 x 7.60 m. boyutlarındaki podyumla sınırlandırılmıştır (Resim 6a). Podyum dizisi, 0.65 metrelik kireçtaşı blokların sıralanmasından ibarettir. Bemanın merkezinde, zeminden 0.30 m. yukarı kottaki, 3.20 x 1.80 metrelik altar, önemlidir. Sunağın ayaklarını zemine kenetleyen, in-situ sabitler halen görülebilmektedir (Resim 6b). Sunağın yakın çevresinden gelen kırık ya da noksan sütun kaideleri olası *kyborionu*, kabartmalı parçalar ise templon payelerinin varlığını düşündürmektedir. Bema ve naos arasında, zeminde sonraki evrelerde kaldırılmış kaplamaların üzerinde; sütun, sütun başlığı, sütun

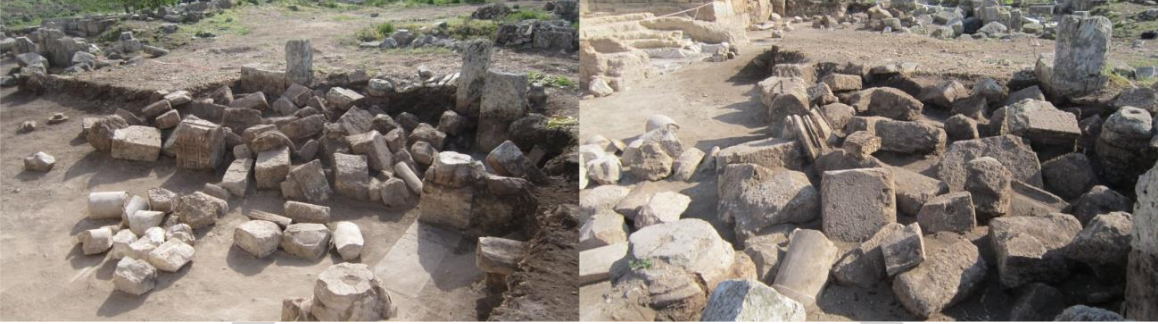
Resim 7 a, b: Mimari unsurlar, kazı sırası görünüm

kaidesi, *templon* parçaları, kaplama levhaları, cephe blokları gibi mimari unsurlar adeta yığılmıştır (Resim 7 a, b).

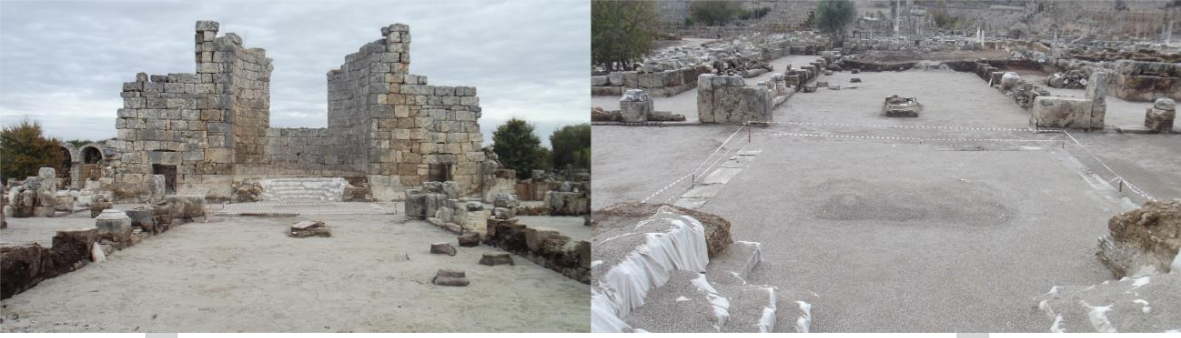
Resim 8 a, b: Nefler, kazı ve konservasyon sonrası görünüm

Naos; on birerli sütun dizisine sahip stylobatlar üzerinde yükselen sabitlerle üç nefe ayrılmıştır (Resim 8 a,b). kare formlu 0.80 m. yüksekliğindeki devşirme postamentlerin arasındaki parapetler vasıtasıyla, yan koridorlardan ana nefe geçiş kapatılmıştır. Yan neflerin genişliği içten 3.60 metredir. Genel anlamda iyi korunmamış postamentlerin ve altlıklarının iç yüzlerinde soketler vardır. Ele geçirilen en büyük buluntu paketini yine, metal çiviler oluşturmuştur. Bu grubu sırasıyla kiremit ve sütun parçaları izlemiştir.

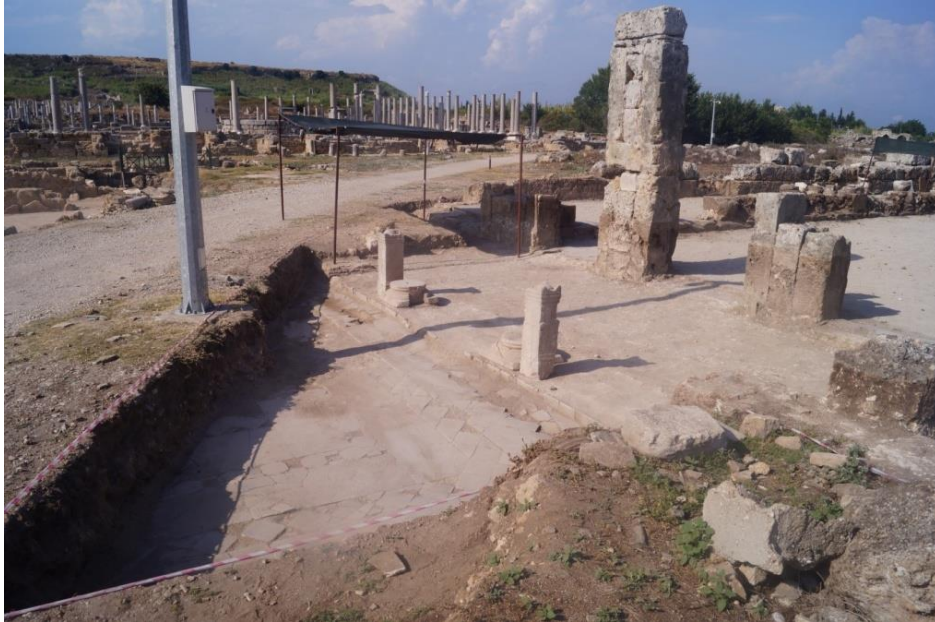
Resim 9: Nartkes, kazı ve anastylosis sonrası görünüm

Naosa geçişi sağlayan kısımda, batıdaki [T54] ve [T55] no.lu plan karelerde, narteksi sınırlayarak girişi destekleyen, iki in-situ sütun kaidesi açığa çıkarılmıştır (Resim 9). Dolgunun bertarafı sonrasında narteksten atriuma bağlantıyı sağlayan basamaklara rastlanılmıştır. Basamaklara, mermerden zarif bir sütun ve altlığı eşlik etmektedir. Alanda üzerinde haç kabarması bulunan, iyi korunmuş kireçtaşından iki parapet parçası saptanmıştır. Zeminde düşük kondisyonlu mermer kaplamalarla, *opus sectile* döşeme birlikte uygulanmıştır. [T56]'da mermer bordür içindeki *opus sectile* dizisi iyi durumda olmasına rağmen, diğer açmalardan günümüze yalnızca mermer altı yapıştırma harçları ulaşabilmiştir. Narteksin güney cephesinde, kiliseye komşu, dış

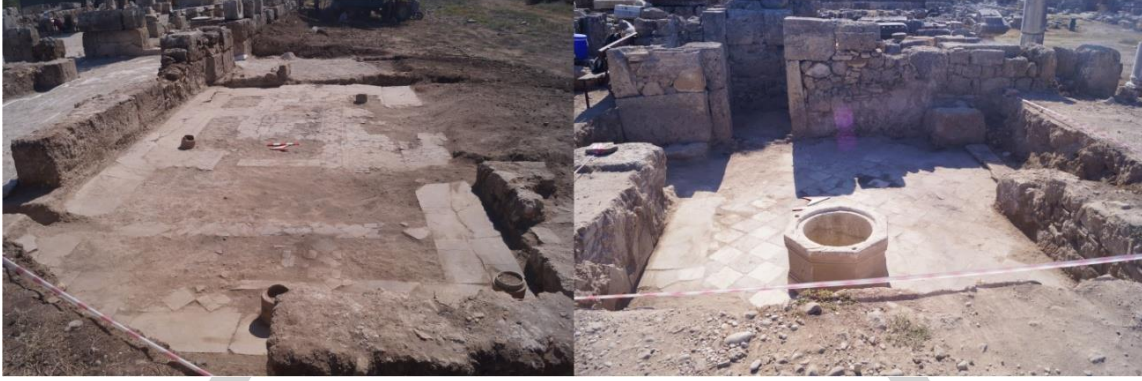
Resim 10 a, b: Narteks güney cephe; Atrium, Güney Portiko kazı sonrası görünüm

kısımda yapılan kazılar, alandaki döşemelerin günümüze değin ulaşabildiğini göstermiştir (Resim 10 a).

Atriumun güneydoğu köşesindeki [T-62]'de blokların arasından gelen “*triglif-metop*” frizinin süslediği blokta *Helence “Asklepios”* yazısı okunmaktadır. Güney duvardaki kapı açıklığı, sonraki evrede moloz örgü ile lağvedilmiştir. 0.50 m. genişliğindeki, 0.70 m. yüksekliğindeki, yanal kaplama levhalarına haiz taş örgülü duvarlar aracılığıyla, Batı ve Güney Portiko birbirine eklenmiştir. Geç Dönem Kapısının bulunduğu Kent Meydanında, atık sisteminin üst unsuruna benzer form sunan sekizgen postament, devşirme malzeme kullanımına güzel bir örnektir (Resim 10 b).

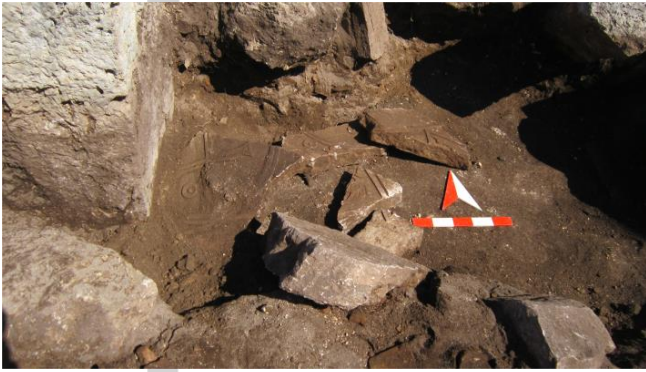
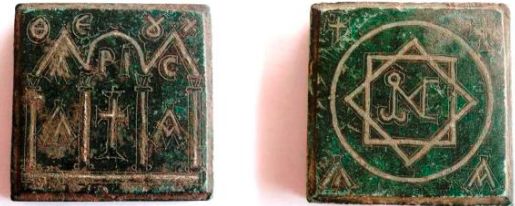
Resim 12 a, b: Kaplama parçaları, kazı sırası görünüm; Bronz Ağırlık, ön ve arka yüz

Bema mücavirinden gelen, kabartmalı Latin Haçı dekorlu kaplama levhaları, dönemin sanatsal tercihlerini ve zevklerini yansıtan mimari kabartmalar arasında yerini almıştır (Resim 12 a). Küçük buluntulara bakıldığında; yine bemandan, kuzeydeki postamentin doğusunda ele geçirilen applike bronz haç, zincir, mortar ve mermerden küçük bir *grifon* taşınır kültür varlıklarındandır.

Kilisemizde hemen hiç liturjik eserle karşılaşılması ilginçtir. Envanterlik nitelikteki tek buluntumuz 2014 kontekstine ait bir Bronz Ağırlık'tır [Envanter No: Prg2014/159] (Kara ve Demirel, 2015b, s. 249). Bu objede betimlenen dini yapının, A Kilisesini tasvir ettiğini söylemek anlamsızdır. Yakın benzeri⁷, The British Museum koleksiyonundaki ağırlıkta, Doğu Akdeniz dünyasından, tipik bir bazilikanın ilk elden, basit ama güzel bir görseli verilmiştir (Resim 12 b). Üzerindeki “*imperial*” betimlerle türdeşlerinden ayrılan eserde ön yüzde cepheden betimlenmiş, dört sütun üzerinde yükselen, *Korinth* düzenindeki sütun başlıklarıyla desteklenen kilise görülmektedir. Yan nefleri üçgen alınlıklarla kapatılmış yapının ana nefi için kemer tercih edilmiştir. Üst kısımda *Bizans Helencesi*'nde “*Tanrı'nın Kayrastıyla*” anlamındaki [Θεου χάρις & Theou Kharis] ifadesi okunmaktadır. Arka yüzde tam bir dairenin çevrelediği, karelerden müteşekkil sekiz kollu yıldızın (*octagram*) odağında *ligatür* olarak verilmiş *monogram* mevcuttur. Monogram, ilk aşamada [Ιἰάβνς & Ιοαννης/Johannes] şeklinde okunmuştur. Bununla birlikte; monogramın [ΣΥΜΕΩΝΟΥ & SYMEONOU] / “*Symeon'un (Mührü)*” olarak revizesi önerilmektedir⁸.
