Researcher: Social Science Studies

Magarsos Antik Kenti Anıtsal Yapılarının Korunmasına Yönelik Öneriler

Çiğdem Belgin DİKMEN ¹, Ferruh TORUK ²

Suggestions for the Protection of Monumental Buildings in Ancient City Magarsos

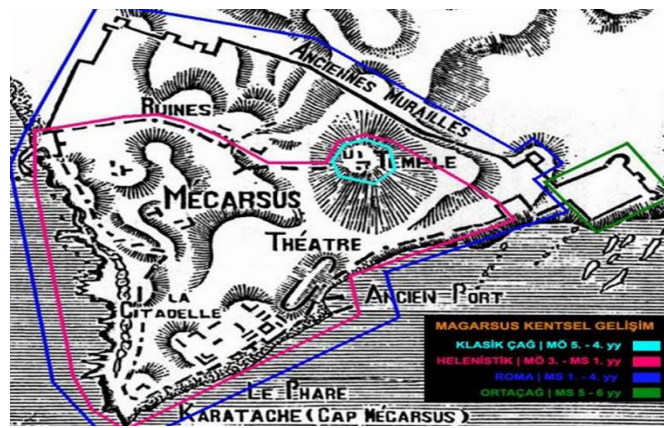
Şekil 1. Magarsos Antik Kenti (G. Alisan 1899)

Magarsos antik kentine yönelik 1899 yılında Gewond Alisan tarafından yapılan ilk plan çalışması olarak tanımlanabilecek haritada kentin orta bölümünde tapınak ile batı surları arasında kısa çizgilerle tanımlanan deniz ve kara yönünde oluşturulmuş surlara ilişkin izler görülmektedir (Şekil 1). Adana Kültür ve Tabiat Varlıklarını Koruma Bölge Kurulu'nun, 08 06 1988 tarih ve 57 sayılı kararı ile Magarsos antik kentinin güney ucunda burun olarak tabir edilen yaklaşık 12 hektarlık alan I. Derece, bu alanın dışında kalan 128 hektarlık alan ise III. Derece Arkeolojik Sit Alanı olarak tescillenmiştir. Toplam 140 hektar büyüklüğündeki Magarsos Arkeolojik Sit Alanı planlama alanıyla birlikte 158 hektardır (Şekil 2).

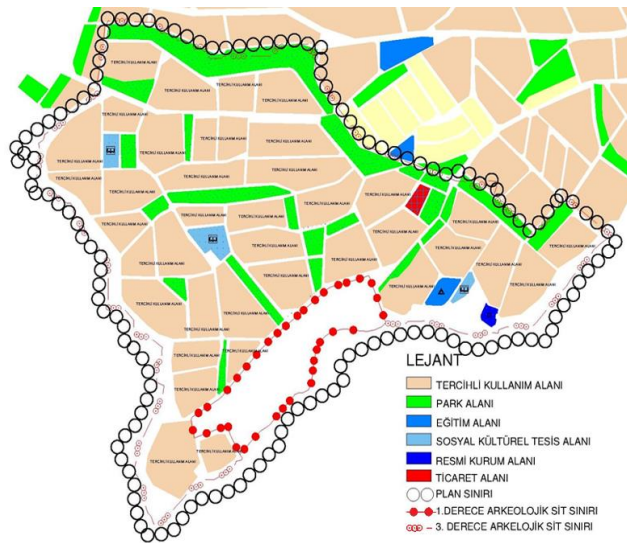
Şekil 3. 2000 tarihli Mağarsos Antik Kenti Koruma Plan Sınırları (Yükseliş İmar A.Ş. Arşivi)

Koruma Amaçlı İmar Planı ile hipodrum, tiyatro, tonozlu yapı, kır kahveleri, büfeler ile arkeoparkın da yer aldığı 12 hektarlık I. Derece Arkeolojik Sit Alanı içerisinde her türlü yapılaşma ve kullanım kararı Adana Kültür ve Tabiat Varlıklarını Koruma Kurulu'nun izinine tabiidir. Koruma Amaçlı İmar Planı kapsamında 128 hektarlık III. Derece Arkeolojik Sit Alanı içerisinde kalan turistik tesis alanı, tercihli kullanım alanı, çarşı, resmi kurum alanı, sosyal kültürel tesis alanı, sağlık alanı, eğitim alanı, spor alanı ve park alanı için yapılaşma koşulları belirlenmiştir (Şekil 3). Bundan başka Mağarsos kenti için hazırlanan ve arkeolojik sit alanının tümünü planlama alanı olarak belirleyen 1/100.000 ölçekli Çevre Düzeni Planı da Kültür Bakanlığı'nın 16.09.2013 tarih 14398 sayılı Olur'u ile onanmıştır (Şekil 4).

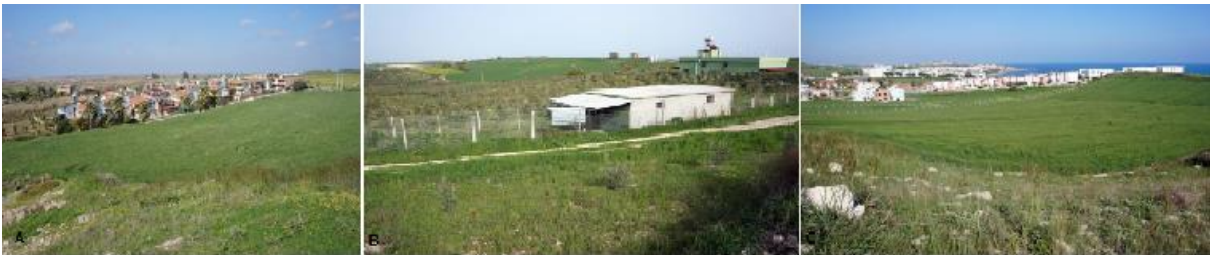
Fotoğraf 2. Mağarsos Antik Kenti III. Derece Arkeolojik Sit Alanı
(Ç.B. DİKMEN ve F. TORUK Arşivi, 2015)

Mağarsos antik kenti planlama alanı içerisinde, korunması gerekli anıtsal yapılar kimliğine sahip sur kalıntıları, tonozlu yapı, tiyatro, hipodrum, Bizans ve Osmanlı hamamı, sarnıçlar, çıkarılmış mezar odaları ile nekropol ve tanımlanamayan iki yapı kalıntısı olmak üzere toplam 11 yapı dışında herhangi bir yapılaşma bulunmamaktadır. Kentin güney (deniz) yönünde sit sınırlarının dışında kalan bölge doğal sit alanı ilan edilmiş, kıyılar ise dalışa yasak bölge olarak tanımlanmıştır. Kentin bu yönünde denize düşmüş surlar ile antik limana ait olduğu düşünülen kalıntılar mevcuttur. Doğu, batı ve kuzey yönlerinde kara surları ve sit alan sınırları ile örtüşen alanın kuzeybatı ve güneydoğusunda iki ayrı tatil sitesi, kuzeydoğusunda küçük ölçekli bir çiftlik yapısı antik Mağarsos kenti ile sınır oluşturmakta ve kenti çevrelemektedir (Fotoğraf 2). Alanda yapılan çalışmalarda, sit alanı sınırlarını da oluşturan surların dışında yerleşimin varlığına dair herhangi bir arkeolojik kalıntıya şimdilik ulaşılamamıştır.

- A. Mağarsos Kentine Kuzeybatı Yönünde Sınır Tatil Sitesi
- B. Mağarsos Kentine Kuzeydoğu Yönünde Sınır Çiftçi Evi
- C. Mağarsos Kentine Güneydoğu Yönünde Sınır Tatil Sitesi

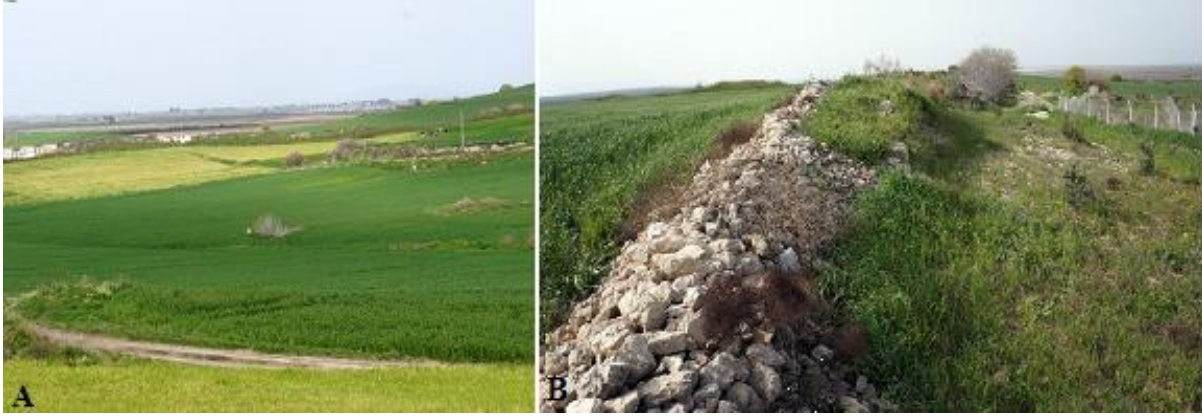
Fotoğraf 3. Magarsos Antik Kenti Sur Kalıntıları (Ç.B. DİKMEN ve F. TORUK Arşivi, 2015)

Yerleşimde yapılan incelemelerde yüzeyden görülebildiği kadarı ile kuzey hattı boyunca devam eden yükselti, kuzey ve kuzeybatı yönünde yer alan sur kalıntılarının büyük ölçüde sağlam olduğunu düşündürmektedir. Surların batı, kuzeydoğu ve doğu bölümü ise net biçimde algılanamamaktadır. Güneydoğu yönünde sur sistemi Küçük Kale olarak tanımlanan mevcut kulesi ile birlikte yüzeyden görünmekte iken, güney yönünde yer alan deniz surlarının günümüze ulaşmış kısımlarının oldukça tahrip olduğu izlenmektedir. Magarsos antik kentinin en geniş sınırlarının mevcut sur sistemi dahilinde olduğu bilinmekle birlikte, sur dışındaki yerleşimin varlığına dair herhangi bir arkeolojik kalıntıya ulaşılamamıştır.

III. Derece Arkeolojik Sit Alanı içerisinde Magarsos Antik Kent Planlama alanının kuzey ve kuzeybatı yönünde yer alan sur kalıntıları 10.10.2000 tarih ve 3927 sayılı kararla onaylanan Koruma Amaçlı İmar Planı paftalarına işlenmiştir (Fotoğraf 3). Günümüzde insan eliyle veya doğa olayları ile tahrip edilmiş olan ve bütünsellik göstermemesi nedeniyle yüksekliği ve uzunluğu tespit edilemeyen özellikle kuzey yönündeki sur kalıntılarının arazinin sürekli işletilmesinin etkisi ile toprak altında kaldığı görülmektedir (Fotoğraf 4). Alisan'ın 1899 yılında hazırladığı kent planında Karataş Burnu'nun doğu ve batısında V şeklinde beş kuleyle desteklenmiş surların tanımlanmış olmasına karşın, yerleşimin kuzeydoğu yönünde yer aldığını düşündüğümüz iki kuleden sadece bir köşe kuleye yer verilmiştir (Fotoğraf 5), (Bkz. Şekil 1). Alisan'ın planına göre Roma döneminde inşa edildiği düşünülen surların günümüze

ulaşan bölümlerinden de anlaşıldığı üzere taban seviyesinde kesme blok taşların kullanıldığı ve surların sahip olduğu burç sayısının zaman içerisinde yapılacak kazılarla tespit edilebileceği söylenebilir.

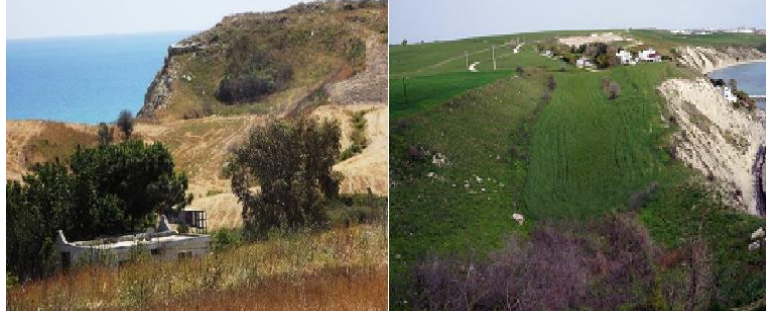
Fotoğraf 6. Magarsos Antik Kenti Hipodromu (Ç.B. DİKMEN ve F. TORUK Arşivi, 2015)

Alisan'ın planında yeri belirtilmemiş olan Hipodrom, Adana Kültür ve Tabiat Varlıklarını Koruma Bölge Kurulu'nun 08.06.1988 tarih ve 57 sayılı kararı ile sit alanı olarak tescil edildiği kararına göre I. Derece Arkeolojik Sit Alanı'nda görülmektedir. Yapı 10.10.2000 tarihinde onaylanan Koruma Amaçlı İmar Planı'nda hipodrom olarak kayıt altına alınmış ve paftalara işlenmiştir. I. Derece Arkeolojik Sit Alanı'nın güneyinde ve deniz kenarında yer alan hipodromun tamamı toprak altında olduğu ve yapının zemini ile arazinin doğal zemini

arasında kot farkı bulunduğu için algılanamamaktadır. Geç Roma Dönemi'nde yapıldığını düşündüğümüz ve kuzeybatı-kuzeydoğu doğrultusunda konumlanmış yarım daire plan şemasına sahip hipodrom amfisinin (sphenone) kuzeybatı yönünde yer alan oturma sıraları arazi eğimi nedeniyle algılanamamaktadır. Buna karşın hipodromun kuzeydoğu bölümünde sahne ve sahne gerisine (skene) ait büyük boyutlu blok taşlara rastlanmaktadır. Yapının bulunduğu alanda günümüzde tarım yapılıyor olması da hipodrom alanını tahrip etmektedir (Fotoğraf 6).

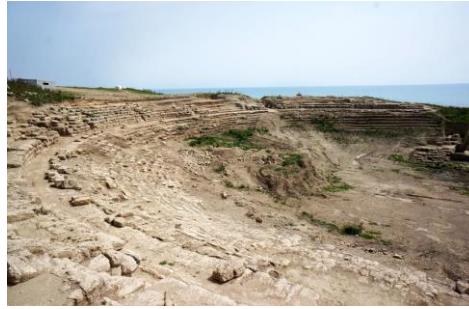
Fotoğraf 7. Magarsos Antik Kenti Tiyatro (Ç.B. DİKMEN ve F. TORUK Arşivi, 2015)

Planlama alanında I. Derece Arkeolojik Sit Alanı içerisinde Hipodrom'un doğusunda yer alan ve 10.10. 2000 tarihinde onaylanan Koruma Amaçlı İmar Planı paftalarına işlenen tiyatro yapısının Alisan'ın 1899 yılında hazırladığı Magarsos'un kent planında belirgin bir şekilde işlendiği ve tiyatro olarak belirtildiği görülmektedir (Bkz. Şekil 1). Tiyatro için 1988 yılında kazı başkanı M. Arif Bilici tarafından başlatılan kazı çalışmaları 1997 ve 2013-2014 yıllarında Adana Arkeoloji Müzesi tarafından sürdürülmüştür (Fotoğraf 7).

Tiyatro için 1997 yılında gerçekleştirilen kazılarda yapı temellerinde kalker taşı, orkestra kısmında da kısmen mozaik kaplama kullanıldığı tespit edilmiş, Helenistik Dönem'e ait tabak, kâseler, Roma Dönemi'ne ait çeşitli cam şişe parçaları, M.Ö. 4. yüzyıldan başlayarak M.S. 9. yüzyılda Bizans Dönemi'ne dek kullanılmış sikkeler bulunmuştur. 2013-2014 yılları kazılarında ise tiyatro yapısının toprak altında bulunan amfi (cavea) bölümü büyük ölçüde açığa çıkarılarak güney yönüne bakan bir yamaca yaslandırılmış ve sahne ve sahne gerisi (orkestra ve skene) bölümleri ise kazı çalışmalarının sürdürülememesi nedeniyle toprak altında bırakılmıştır (Fotoğraf 8). Tiyatro kazılarında ortaya çıkan cam şişe parçaları yapının Roma Dönemi'ne tarihlenmesini sağlarken, sikke buluntuları da tiyatronun sonraki dönemlerde Bizanslılar tarafından da bir süre kullanıldığını göstermektedir.

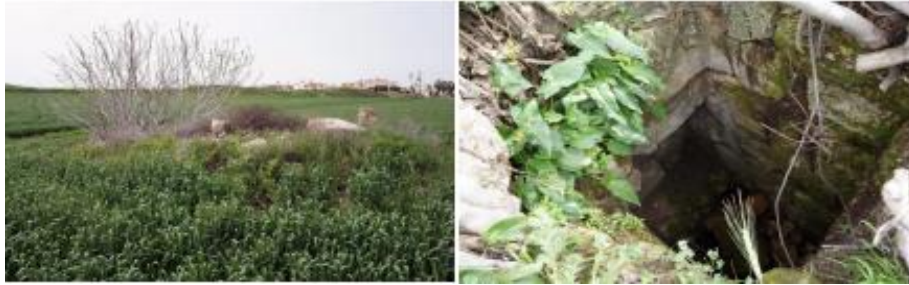
Fotoğraf 9. Magarsos Antik Kenti A Sarnıcı (Ç.B. DİKMEN ve F. TORUK Arşivi, 2015)

Tamamı planlama alanı olan Magarsos Antik Kenti içinde ve kentin kuzeybatı bölümünde bulunan, günümüzde tamamen toprak altında olduğu için plan şeması, sarnıcın üst örtüsü, kullanılan malzeme ve ölçüleri de çözümlenememiştir. İzlerden okunabilen kısımlardan Roma Dönemi'nde yapılmış kare formda bir yapı olabileceğini düşündüğümüz sarnıcın kesme taşla inşa edildiği bilinmektedir (Fotoğraf 9).

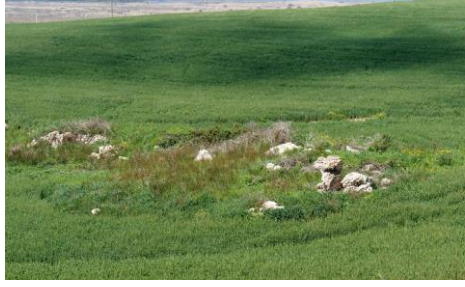
Fotoğraf 10. Magarsos Antik Kenti B Sarnıcı (Ç.B. DİKMEN ve F. TORUK Arşivi, 2015)

Magarsos Antik Kenti'nin yaklaşık olarak merkezinde ve III. Derece Arkeolojik Sit Alanı'nın kuzeydoğusunda Osmanlı ve Bizans hamamlarına yakın bir mesafede bulunan, diğer alanlara kıyasla daha düşük kotta yer alan ve dikdörtgen şemalı olduğu gözlemlenen ve 2000 tarihli Koruma Amaçlı İmar Planı paftalarında da görülen bu kalıntının Roma Dönemi'nde yapılmış bir sarnıç olduğu düşünülmektedir (Fotoğraf 10). Günümüze sadece bir duvarı ulaşabilmiş olan yapının özgün boyutlarının, işlevinin ve plan şemasının temel seviyesini açığa çıkaracak bir arkeolojik kazı ile tespit edilebileceği anlaşılmaktadır. Günümüze ulaşan kalınlığı 50-65 cm. ve uzunluğu 4-8 m. olduğu düşünülen tek duvar kalıntısında kullanılan kesme taş ve tuğla malzeme yapının yığma teknikle inşa edildiğini göstermektedir.

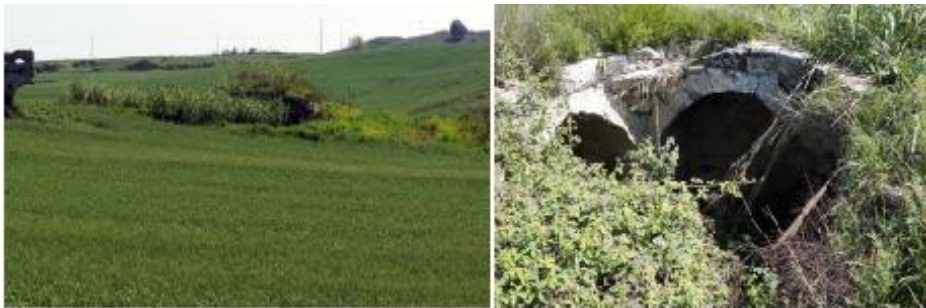
Fotoğraf 11. Magarsos Antik Kenti Osmanlı Hamam Kalıntısı
(Ç.B. DİKMEN ve F. TORUK Arşivi, 2015)

Hamam antik kentin yaklaşık olarak merkezinde, diğer alanlardan daha düşük kotta yer almaktadır. 10.10.2000 tarihinde onaylanan Koruma Amaçlı İmar Planı paftalarında kayıt altına alınan hamamdan kalma kalıntı, Bizans Dönemi hamam kalıntısı olduğunu düşündüğümüz yapının yaklaşık 20 m. kuzeybatısındadır. Günümüzde tamamen toprak altında olması nedeniyle plan şeması ve cephe unsurları anlaşılabilen hamam, arazi zeminiyle arasında oluşan kot farkından dolayı bir höyük görüntüsü vermektedir. Mevcut duvar kalıntılarında kesme taş malzeme ile yığma tekniğinde inşa edildiği anlaşılan hamamın içine girilebilen küçük bir bölümünde beşik tonozla örtülü iki eyvan tespit edilmiştir. Hamamın yakınında yer alan ve Erken Roma Dönemi'ne tarihlenen yazıtlı bir heykel kaidesinin ortaya çıkartılması sırasında ağır tahribata uğradığı anlaşılmaktadır. Bu nedenle hamamın yapım tarihinin tespit etme olanağı bulunmamaktadır (Fotoğraf 11).

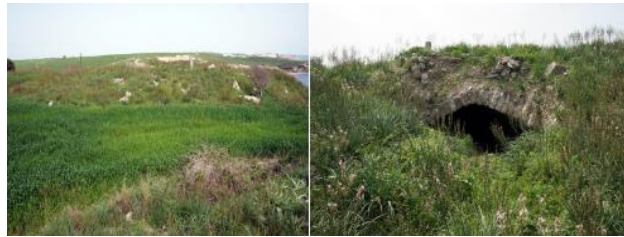
Fotoğraf 13. Magarsos Antik Kenti Tonozlu Yapı Kalıntısı

I. Derece Sit Alanı içerisinde hipodrumun üst kısmında, mülkiyet durum paftasına göre Ada 367'nin doğusunda yer alan yapı kalıntısı 10.10.2000 tarihinde onaylanan Koruma Amaçlı İmar Planı paftalarında görülmektedir. Günümüzde neredeyse tamamı toprak altında olan ve tonozlu üst örtüsünün bir kısmı toprak üzerinde olduğu için tonozlu yapı kalıntısı olarak isimlendirdiğimiz kalıntı, arazi zeminiyle arasında oluşan kot farkı nedeniyle bir höyük görünümündedir. Plan şeması ve cephe özellikleri anlaşılamayan yapının duvar kalıntılarında kesme taş ile yığma teknikle inşa edildiği anlaşılmaktadır. Yapının içine girilebilen küçük bir bölümü dikdörtgen planlı tonozlu bir mekândan ibarettir. Kalıntının Geç Roma Dönemi'nde yapılmış ve yakınındaki Hipodrom yapısıyla da ilişkilendirilebilecek bir yapı olduğu söylenebilir (Fotoğraf 13, 14).

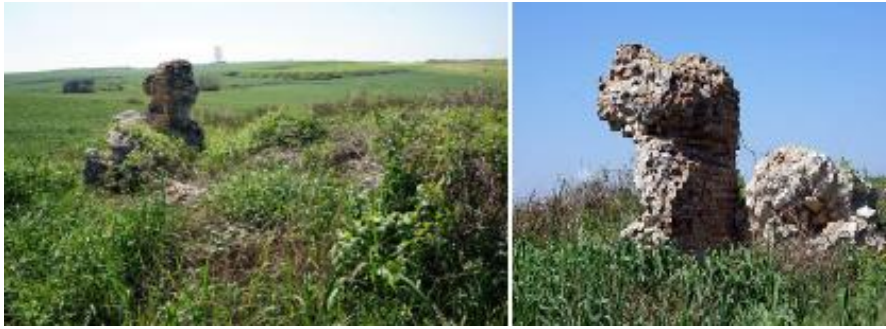
Fotoğraf 15. Magarsos Antik Kenti Tanımlanamayan A Yapı Kalıntısı

III. Derece arkeolojik sit alanı içerisinde günümüze ulaşamamış olan Athena Magarsia Tapınağı'nın (Kutsal Mekân) güneyinde, mülkiyet durum paftasında Ada 340'ın kuzeyinde gösterilen yapı kalıntısı, arazi zeminiyle arasında oluşan kot farkı nedeniyle daha düşük kotta yer almaktadır. Osmanlı ve Bizans hamamlarına kuzey yönde çok yakın mesafede bulunan A yapı kalıntısı 10.10.2000 tarihinde onaylanan Koruma Amaçlı İmar Planı paftalarında kayıt altına alınmıştır. Günümüze sadece bir duvarı ulaşabilmiş olan yapının özgün boyutlarının, işlevinin ve plan şemasının temel seviyesini açığa çıkaracak bir arkeolojik kazı ile tespit edilebileceği görülmektedir. Mevcut duvar izlerinden kesme taş ve tuğla malzemeden yığma teknikle inşa edildiği anlaşılan kalıntının, Athena Magarsia Tapınağı'na yakın konumda olması, bu izlerin tapınağa bağlı bir yapıdan kalma olabileceğini düşündürmektedir. Bu durum dikkate alındığında yapının tapınakla eş zamanlı veya tapınağın inşasından önce ya da sonra inşa edilmiş olabileceği tahmin edilmektedir. A yapı kalıntısının Roma Dönemi'nde inşa edilmiş olabileceği düşünülmektedir (Fotoğraf 15).

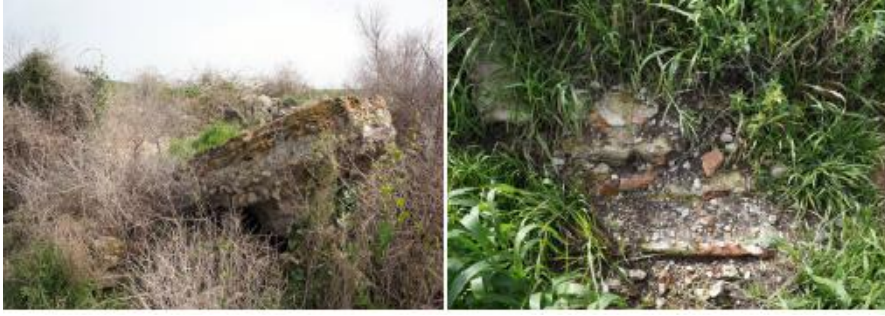
Fotoğraf 16. Magarsos Antik Kenti B Yapı Kalıntısı

III. Derece Arkeolojik Sit Alanı içerisinde kuzeybatıdaki sarnıcın güneyinde bulunan B yapı kalıntısı 10.10.2000 tarihinde onaylanan Koruma Amaçlı İmar Planı'nda kayıt altına alınmıştır. Günümüzde tamamen toprak altında olan kalıntı, arazi zeminiyle arasında oluşan kot farkından dolayı bir höyük görüntüsü vermektedir. Plan şeması ve cephe özellikleri anlaşılamayan yapı kalıntısına ait duvar izlerinden yapının kesme taş ve tuğla malzemeden yığma teknik ile inşa edildiği anlaşılmaktadır. İşlevi bilinmediği için tarihlendirilemeyen

yapının kullanılan malzeme ve malzeme tekniğine bakılarak Roma Dönemi'nde inşa edilmiş olabileceği düşünülmektedir (Fotoğraf 16).

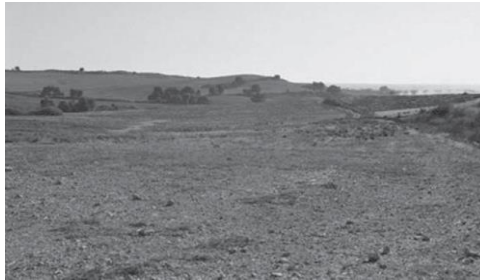
Fotoğraf 17. Margasos Antik Kenti Nekropol Alanı (Sayar 2009)

III. Derece Arkeolojik Sit Alanı içerisinde, Magarsos antik kentinin kuzey ve kuzeybatı bölgelerinde sınırları ve büyüklüğü tespit edilememekle birlikte, geniş bir alana sahip olduğunu düşünülen bir Nekropol bulunmaktadır (Fotoğraf 17). Üzerinde kaçak kazılar dışında herhangi bir bilimsel kazı çalışmalarının yapılmadığı anlaşılan Nekropol alanında tarımsal faaliyetler sonucunda ölçüleri tam olarak anlaşılamayan bir lahit kapağı bulunmuştur. Nekropol alanında kaçak kazılar ile tahrip edilmiş yaklaşık 1.65x4x4 m. ölçülerinde üzeri tonoz örtülü adı bilinmeyen bir mezar odası tespit edilmiştir. Plan şeması, malzeme, ölçü ve malzeme kullanım tekniğine bakılarak mezar odasının Roma Dönemi'ne ait olduğu söylenebilir (Fotoğraf 18). Alisan'ın kent planında yeri belirtilmeyen Nekropol alanında olası mezar odalarının açığa çıkarılabilmesi için alanda bilimsel kazıların yapılması gerekmektedir.

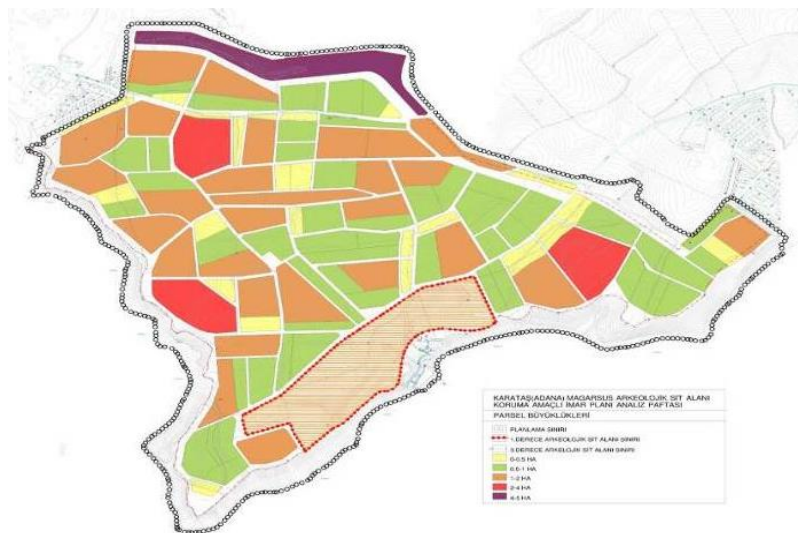
Şekil 5. Magarsos Antik Kenti (Planlama Alanı) Parsel Büyüklükleri

Planlama alanıyla birlikte toplam 158 hektar büyüklüğündeki Magarsos antik kentinde parsel kullanımı düşük eğimli güney yönünde gerçekleşmektedir. Kentin oluşumuna göre eğim ve manzara yönü parselden parselde değişmektedir. Alan üzerinde günümüzde yapılaşma olmadığı ve sit alanı olması nedeniyle III. Derece Arkeolojik Sit Alanı dışında yapılaşmaya izin verilmeyeceği dikkate alındığında parsel kullanımının planlama sonrası şekilleneceği söylenebilir. Tiyatro ve günümüze ulaşamamış olan tapınağın parselde yerleşimi incelendiğinde her iki yapının da güney yönünde manzaralı hafif eğimli bir alanda konumlandıkları görülmektedir. Koruma Amaçlı İmar Planı analizlerine göre Magarsos antik yerleşiminin parsel oluşumları, büyüklükleri ve mülkiyet durumları incelendiğinde parsel büyüklüklerinin 0-0,5, 0,5-1, 1-2, 2-4 ve 4-5 hektar olmak üzere 5 grup oluşturduğu ve parsellerin çoğunluğunun 0,5-1 ve 1-2 hektar aralığında olduğu söylenebilir (Şekil 5). Alanda mülkiyet durumu incelendiğinde şahıs, Karataş Belediyesi, Karataş Belediyesi+şahıs ve Hazine+şahıs arazisi olmak üzere 4 farklı mülkiyet durumu ile karşılaşmaktadır. Planlama alanında genelde şahıs arazilerinin yoğun olduğu gözlemlenmektedir (Şekil 6).
