# Aşınmış Dişlerde Protetik Yaklaşımlar: Olgu Sunumu

## Prothetic Approaches To Wear Teeth: Case Report

Gamze MANDALI\*, Arzu Zeynep YILDIRIM BİÇER\*\*, Zeynep BULUT\*\*\*, Hasan ÜLGEN\*\*\*

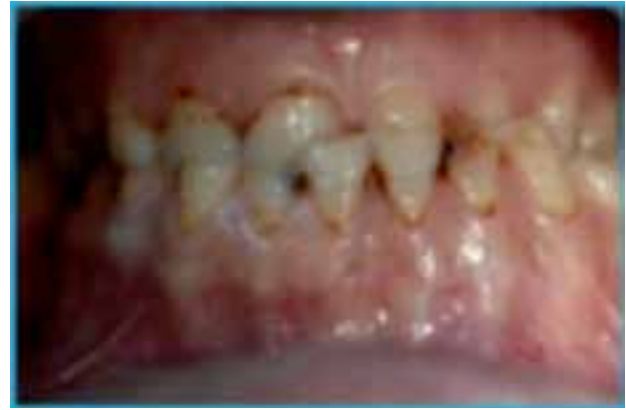
Yapılan ağız içi muayenede dişlerdeki muhtemelen aşırı aşınmaya bağlı cross-bite, hastanın sağ maxiller

santral, lateral, sol mandibular santral, lateral dişlerinde dentin hassasiyeti ve dikey boyut kaybı olduğu tespit edildi (Resim 1). Niswonger yöntemi ile yapılan dikey boyut ölçümünde serbest konuşma aralığı 6 mm olarak bulundu. Değerlendirmeler sonucunda hastanın vertikal boyutunun yükseltilmesine karar verildi. Vertikal boyutu 4 mm. yükseltecek şekilde kanin koruyuculu oklüzyon sağlayan maxiller sentrik ilişki splinti uygulandı (Resim 2). 3 ay boyunca ikişer haftalık sürelerde hasta kontrol edildi. Bu kontrollerde temporomandibuler eklem ve kaslarda ağrı ya da başka bir semptomu rastlanmadı. Hastanın yeni dikey boyut uyumunun sağlandığı anlaşıldıktan sonra sabit protetik restorasyon işlemlerine geçildi. Hastanın parafonksiyonel alışkanlıkları göz önünde bulundurularak restorasyonların metal destekli porselen olmasına karar verildi. Splint kullanılarak elde edilen dikey boyut mum duvarlar ile artikülatoire aktarılmış ve sabit protezler bu dikey boyuta göre yapılmıştır (Resim 3,4). Yeni uyumlanan dikey boyuta uygun restorasyonlar ile hastaya estetik, fonksiyon ve fonasyon geri kazandırıldı. Hastanın protetik tedavisi tamam-

**Resim 1.** 1. olgunun tedavi öncesi görüntüsü

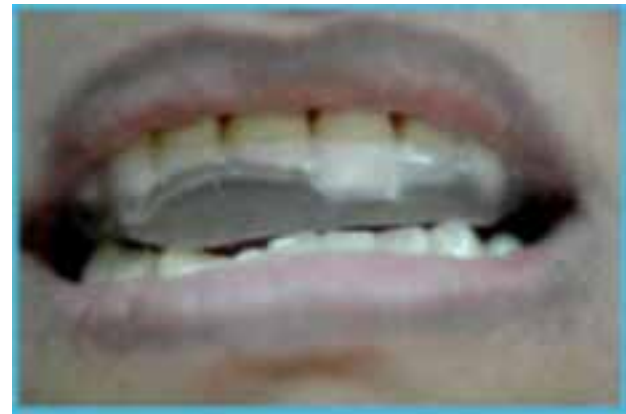
**Resim 2.** kanin koruyuculu oklüzyon sağlayan maxiller sentrik ilişki splinti

41 yaşında kadın hasta TME şikayeti ile kliniğimize başvurdu. Hastanın oklüzal dikey boyutunun 4 mm yükseltilmesi için maxiller sentrik ilişki splinti yapıldı. Alt ve üst çene dişleri metal destekli seramik kronlar ile restore edildi.

sonucunda da alışkanlığın değiştirilmesi için oklüzal splint kullanımı gerekli olmaktadır<sup>14,15</sup>. Çalışmamızda bu amaçlar doğrultusunda sabit tedavi uyguladığımız hastada kanin koruyuculu oklüzyon oluşturuldu ve oklüzal splint uygulandı.

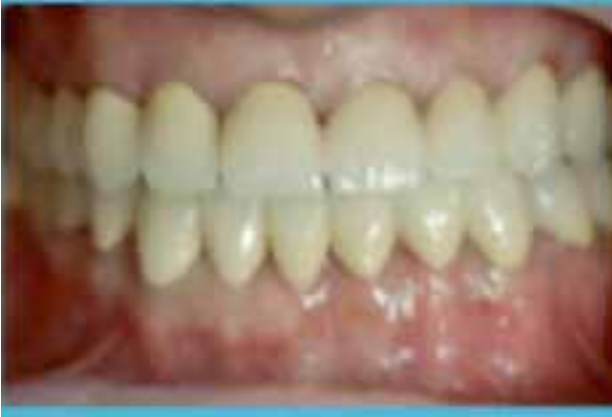
**Resim 3.** 1. olgunun tedavi sonrası görüntüsü

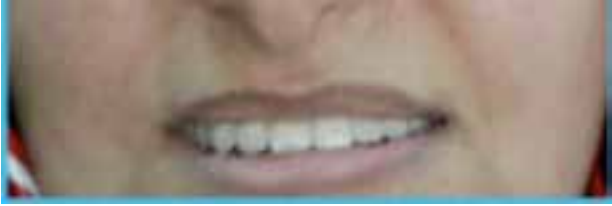
**Resim 4.** 1. olgunun tedavi sonrası görüntüsü

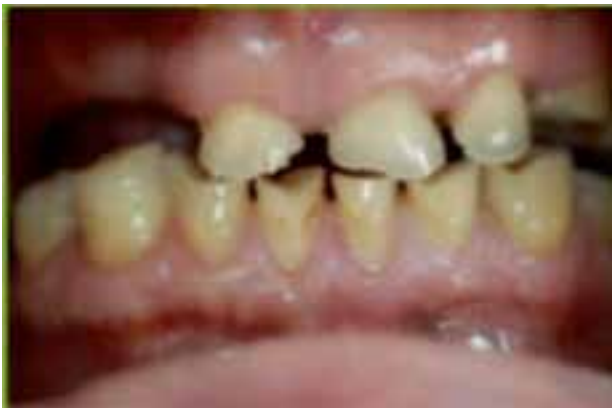
53 yaşındaki erkek hasta estetik ve fonksiyon kaybı ile kliniğimize başvurdu (resim 5). Hastanın aşınmış olan üst ön dişlerinin kron boylarının protetik restorasyonlar kullanılarak uzatılmasına karar verildi. Bu amaçla, hastanın sağ üst santral, sol üst santral, lateral, kanin ve 1. premolar dişlerine post kor restorasyon uygulandı (Resim 6). Daha sonra hastanın sağ üst santral, sol üst santral, lateral, kanin<sup>1</sup>. Premolar sol alt santral, lateral, kanin, sağ alt santral, lateral, kanin ve 1. premolar dişlerine metal destekli seramik kron

**Resim 5.** 2. olgunun tedavi öncesi görüntüsü

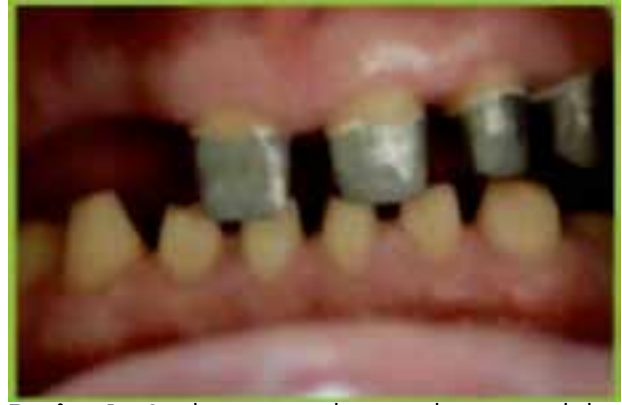
**Resim 6.** 2. olgunun post kor uygulanmış ön dişleri

Genel olarak diş aşınmasının sonucunda dikey boyut kaybı ile birlikte özellikle ön dişlerde kron boyu yetersizliği görülmektedir. Yetersiz kron boyu nedeniyle sabit veya hareketli protez yapımında sıkıntı meydana gelmektedir. Klinik kron boyunun destek sağlayacak uzunlukta olmasını sağlamak için değişik teknikler kullanılmaktadır<sup>8</sup>. İkinci olguda klinik kron boyunun uzatılması amacıyla post kor uygulanmıştır.

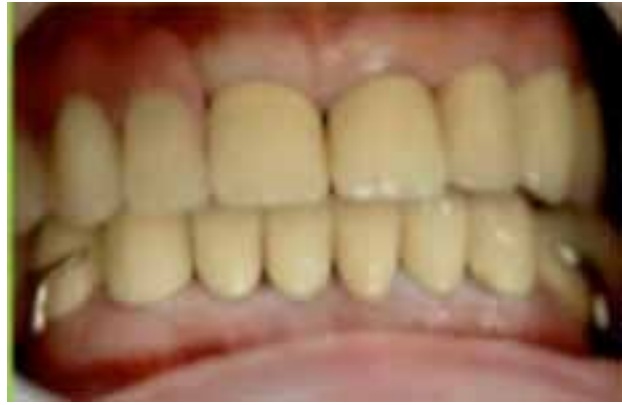
**Resim 7.** 2. olgunun tedavi sonrası görüntüsü

uygulandı. Sabit restorasyon tamamlandıktan sonra alt ve üst çene hareketli bölümlü protez uygulandı (Resim 7,8).

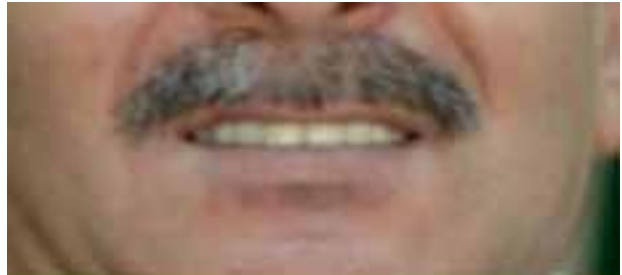
**Resim 8.** 2. 2. olgunun tedavi sonrası görüntüsü
